# Asbestinventarisat attest

Mariakerksesteenweg 91, 9031 Gent

Attestnummer : 20251218-000224.000

**Niet-asbestveilig**

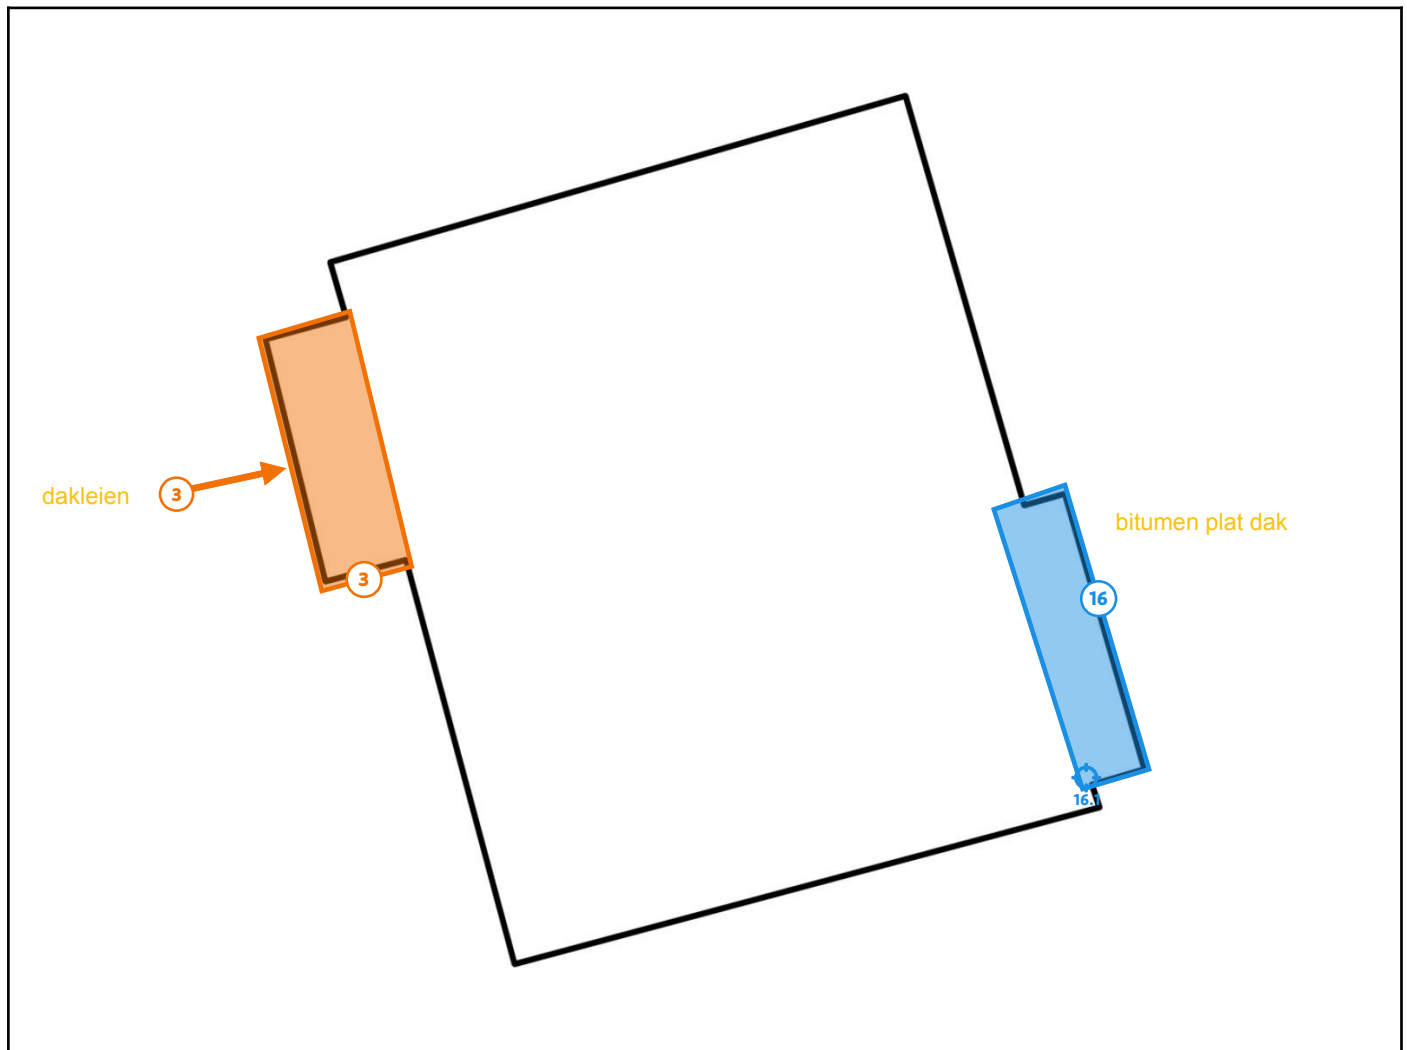
## Plan 1.1: Woning plan

| Beschrijving | Type | Actie |
|---|---|---|
| 3. Dakleien (overdekt terras) | Asbestmateriaal | <a href="#">Verwijderen</a> |

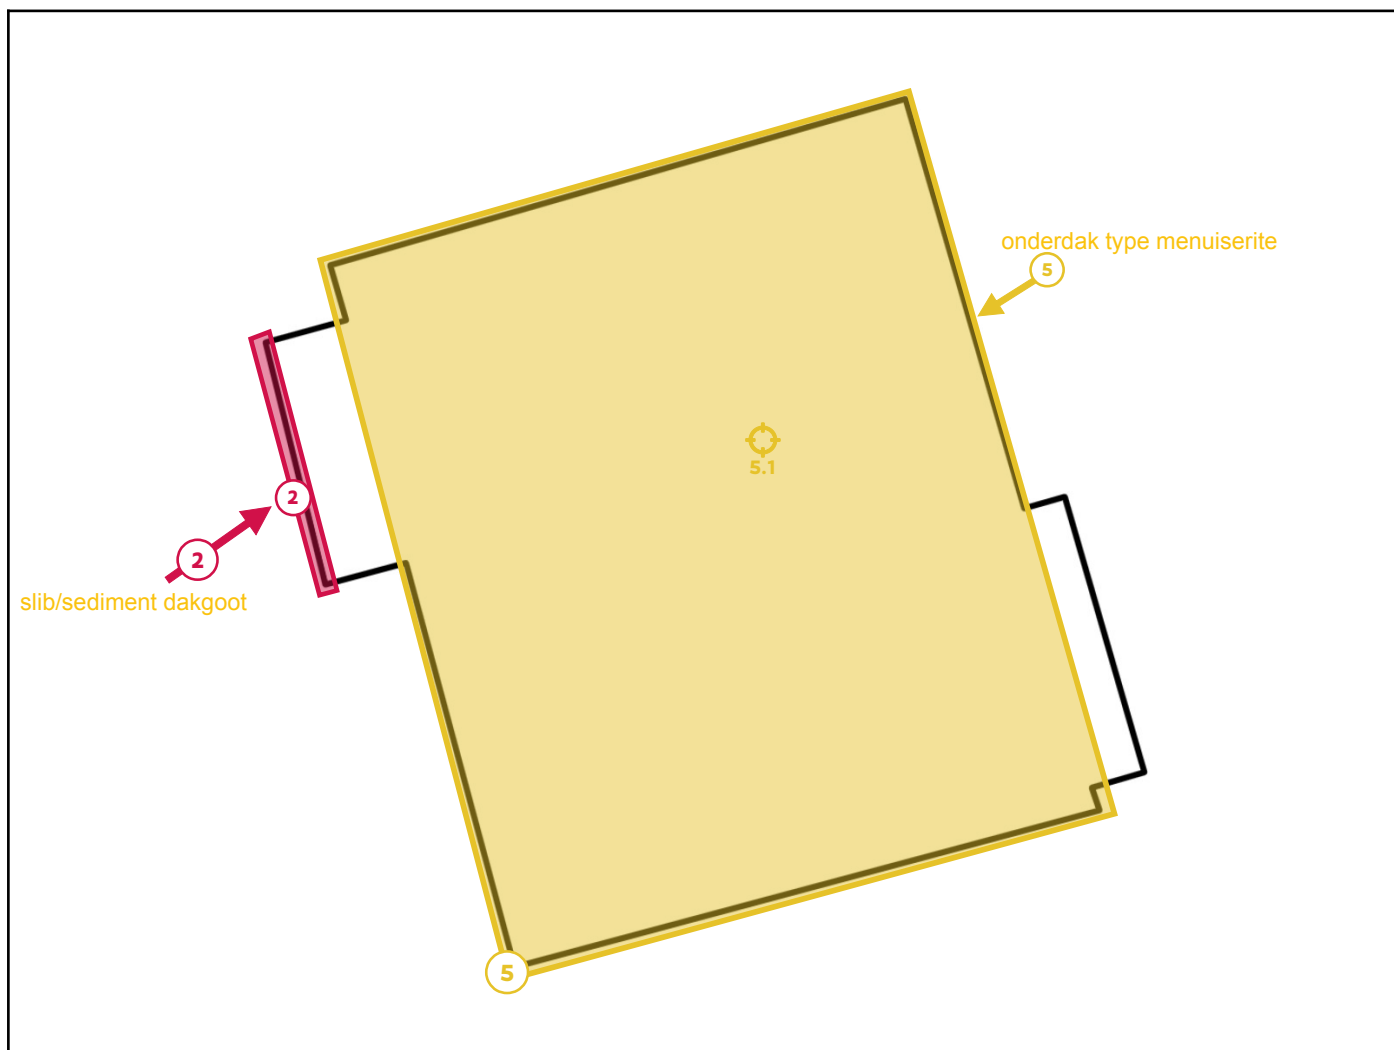
## Plan 1.2: Woning plan

| Beschrijving | Type | Actie |
|---|---|---|
| 2. Slib/sediment dakgoot. | Asbestmateriaal | Dringend verwijderen |
| 5. Onderdak | Asbestmateriaal | Zorgvuldig beheren |

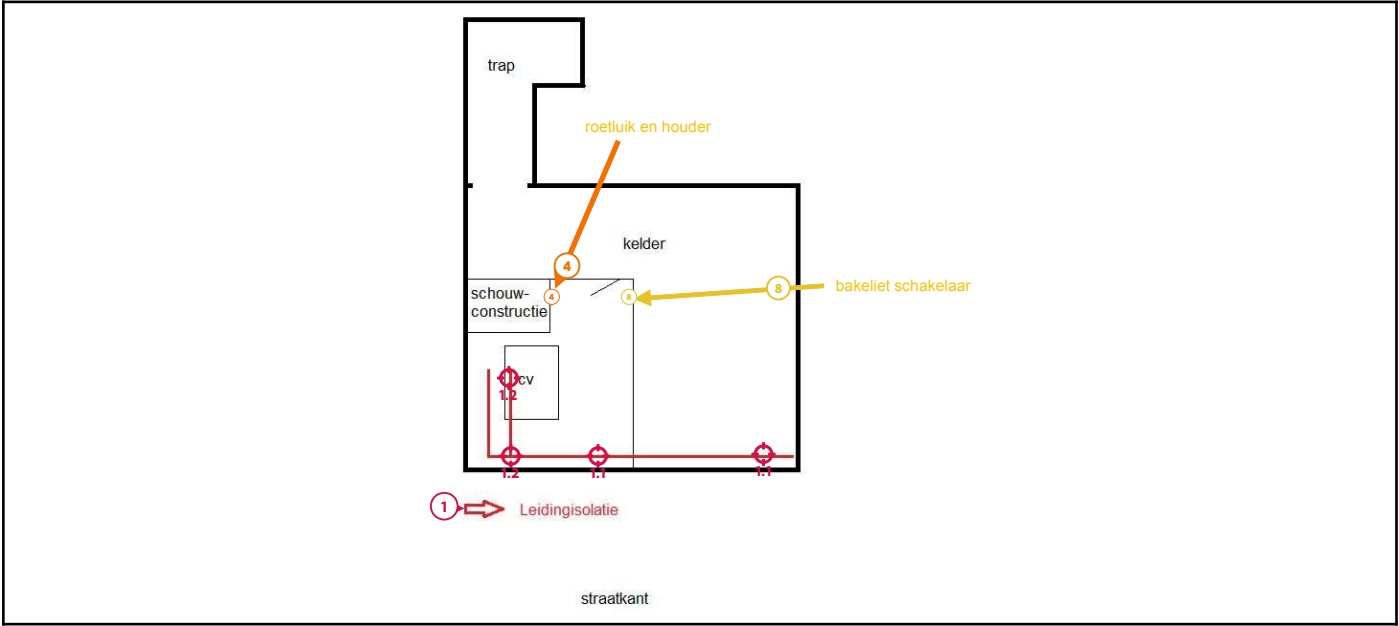
# Plan 1.3: Schets V-1

| Beschrijving | Type | Actie |
|---|---|---|
| 1. Leidingisolatie | Asbestmateriaal | Dringend verwijderen |
| 4. Roetluik met houder | Asbestmateriaal | Verwijderen |
| 8. Bakeliet toep.(verdeeldozen/schakelaar en radiatorknoppen) | Asbestmateriaal | Zorgvuldig beheren |

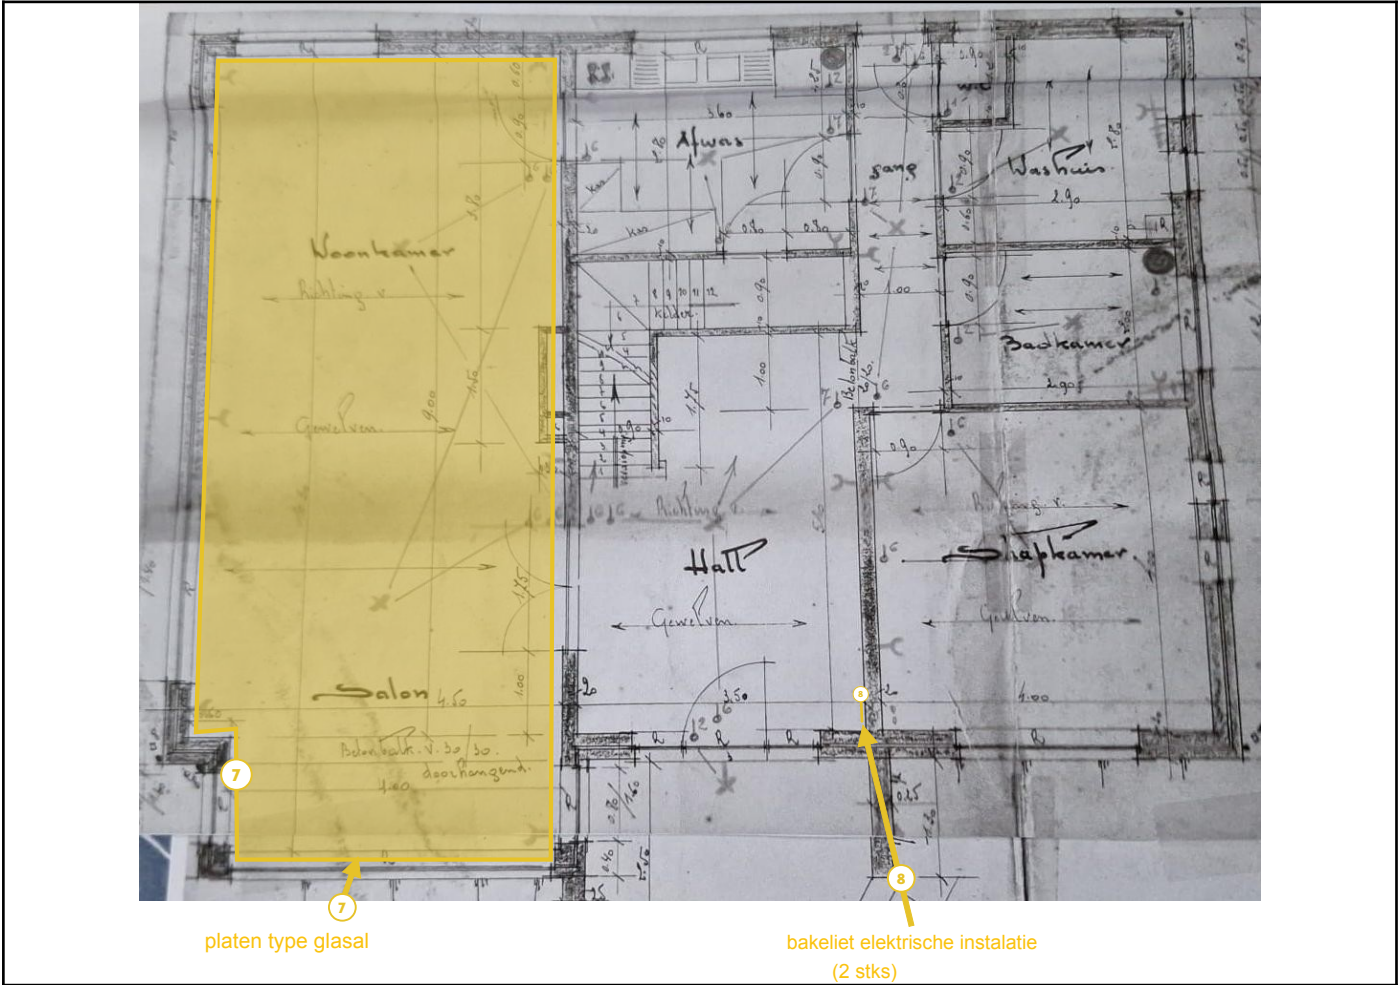
# Plan 1.4: plan glv

| Beschrijving | Type | Actie |
|---|---|---|
| 7. Glasalplaten living | Asbestmateriaal | Zorgvuldig beheren |
| 8. Bakeliet toep.(verdeeldozen/schakelaar en radiatorknoppen) | Asbestmateriaal | Zorgvuldig beheren |

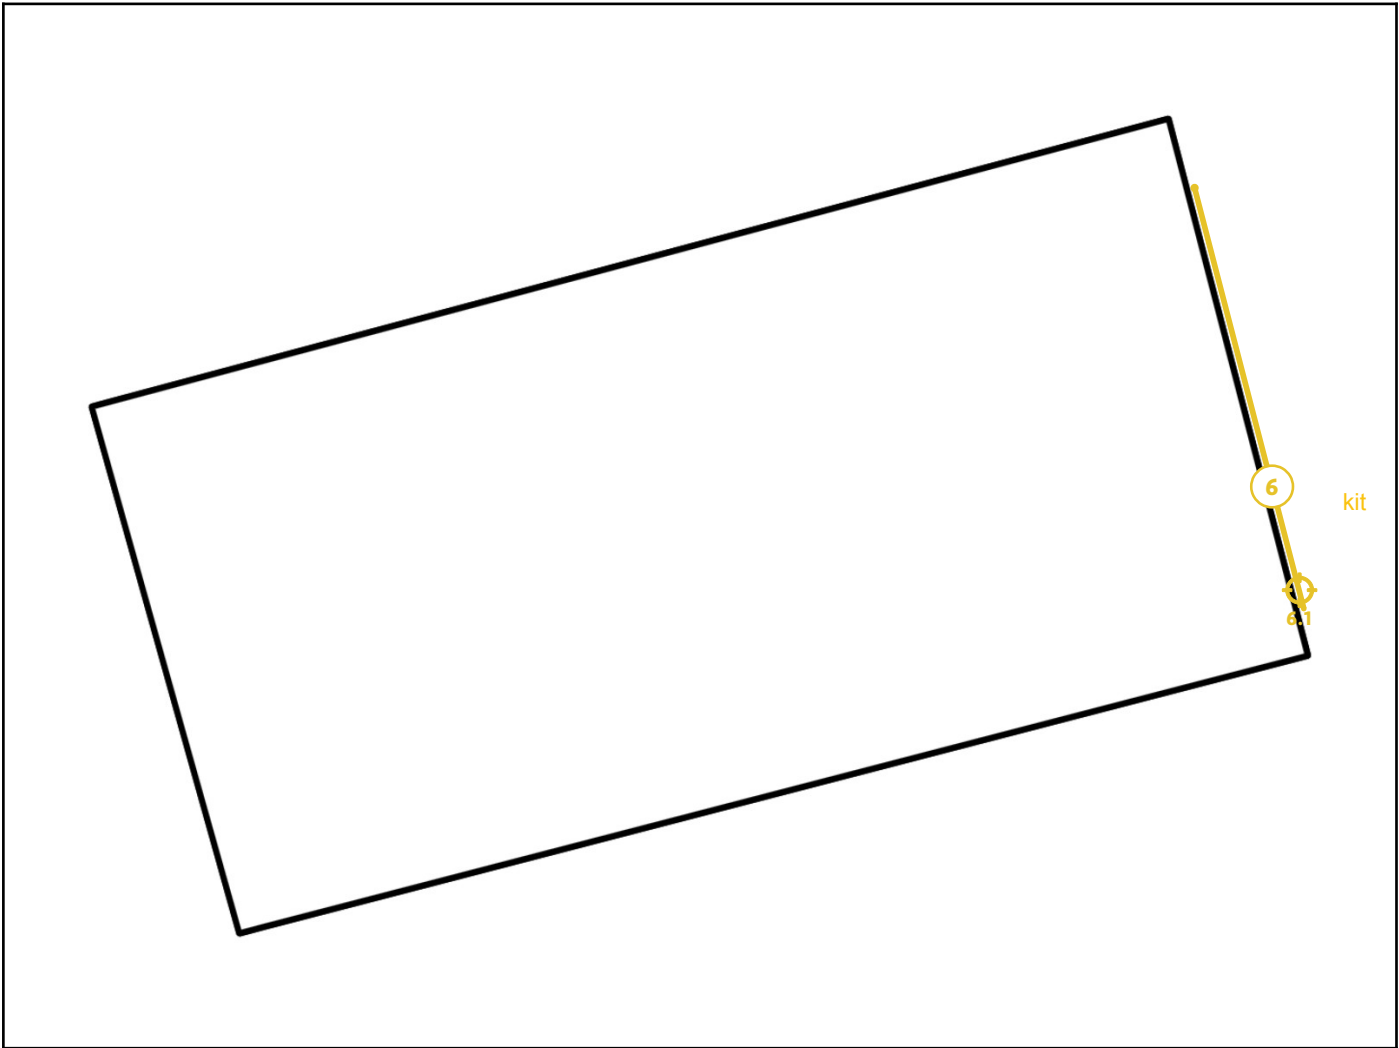
## Plan 2.3: Garage plan

| Beschrijving | Type | Actie |
|---|---|---|
| 6. Kit kozijn-muur garagepoort | Asbestmateriaal | Zorgvuldig beheren |

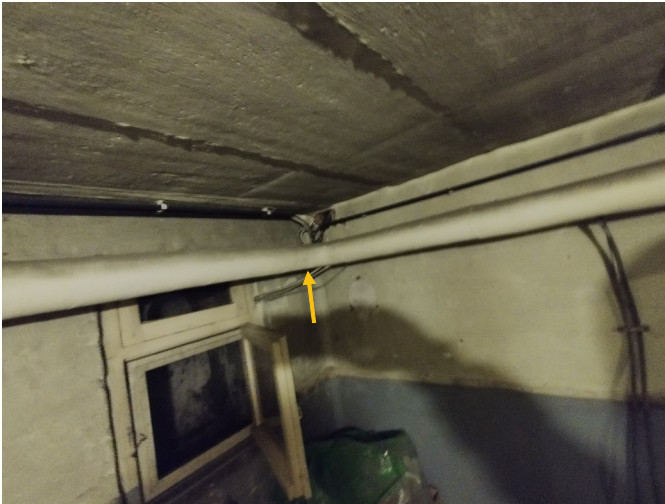
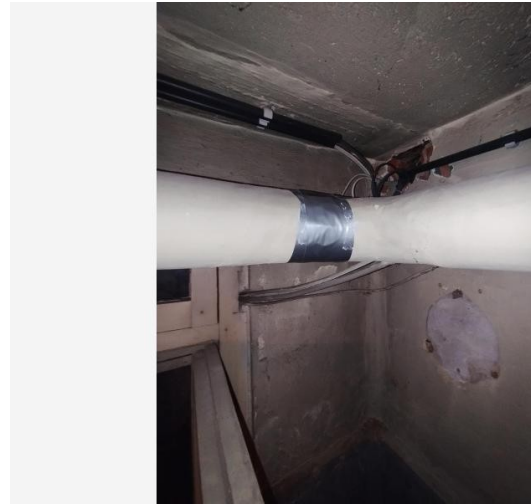
Het asbestmateriaal valt onder de mijlpaal van 2034.

**Dringend verwijderen**

| Eindbeoordeling materiaalrisico | Hoog materiaalrisico en/of hoge kans op vezelvrijgave |

| Gebondenheid | Categorie 2: niet-hechtgebonden met matrix |
| Asbestsoort (vezeltype) | Crocidoliet aanwezig |
| Asbestconcentratie | Hoog ( $\geq 50\%$ ) |
| Afschermingsgraad van het gehele materiaal | Geheel of deels (ook) vrij aan de binnenlucht |
| Toestand van het materiaal | Licht beschadigd, licht verweerd. Intact calciumsilicaatmateriaal of categorie III 'gebondenheid' |

| # | Type | Referentie | Resultaat |
|---|---|---|---|
| 1.1 | Mengmonster | 006 | Amosiet, Crocidoliet, Chrysotiel |
| 1.2 | Mengmonster | 007 | Amosiet, Crocidoliet, Chrysotiel |

| Beschrijving | Leidingisolatie |

- Scherm in afwachting van verwijdering het asbestmateriaal af van luchtstromingen en verstoring: bijvoorbeeld door het te verpakken, te fixeren, af te dekken, signalisatie - afbakening aan te brengen, ...
- Verwijder dit asbestmateriaal zo snel mogelijk. Volg de toestand goed op.

- Hermetische zone (erkend asbestverwijderaar)  
Toepassing mag niet door doe-het-zelf of opgeleid aannemer 8 basis asbest verwijderd worden! HZ Erkend asbestverwijderaar : Gipsisolatie wordt losgesneden van dragermateriaal (leiding), asbesthoudend gips zal gemakkelijk verbrokkelen en is losgebonden. Om geen asbestvezels te verspreiden naar de omgeving, dient dit in hermetische zone verwijderd te worden. Verzamel best zoveel mogelijk bewijsdocumenten na verwijdering voor een actualisatie van uw attest (facturen, stortingsbewijs en foto's). Asbest insluiten mag niet tenzij dit in afwachting van verwijdering nodig is om het risico te verlagen of om het veilig te beheren (tijdelijk afdekken) Zie ook link Zie <https://ovam.vlaanderen.be/wie-mag-wat-verwijderen>  
<https://ovam.vlaanderen.be/voorzorgsmaatregelen-bij-asbestverwijdering>  
<https://ovam.vlaanderen.be/asbestafval-afvoeren> Zie ook wetgevend kader (website van de OVAM en CODEX boek VI titel 3). <http://werk.belgie.be/sites/default/files/content/documents/Welzijn%20op%20het%20werk/Regelgeving/Codex%20boek%20VI%20titel%203%20Asbest.pdf> methodiek verwijderingsmethodes

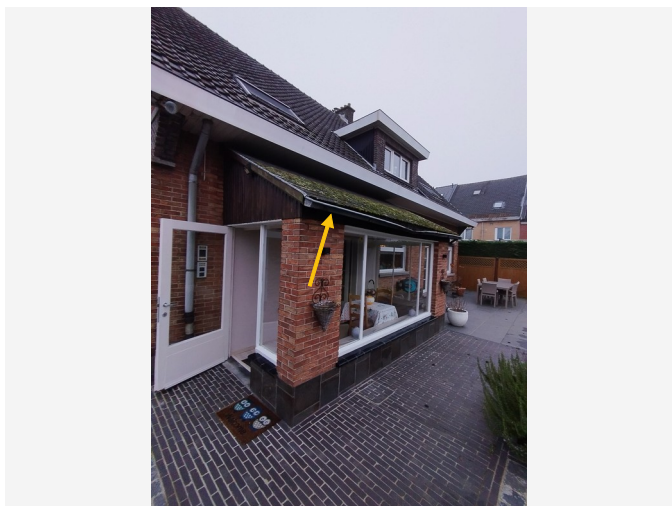
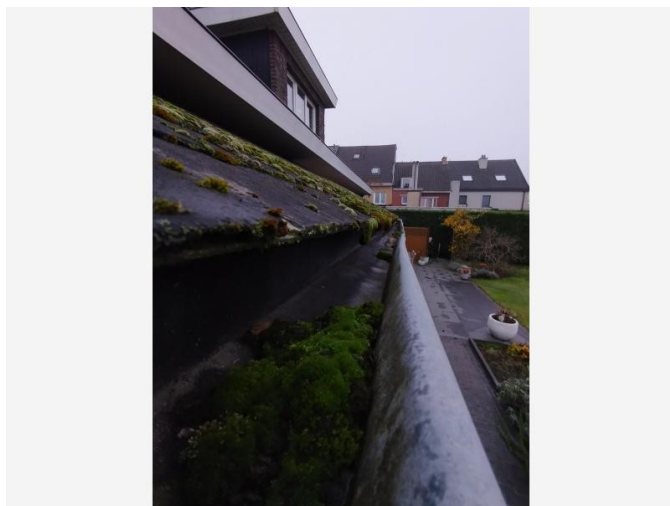
Het asbestmateriaal valt onder de mijlpaal van 2040.

**Dringend verwijderen**

- Verwijder het asbestafval.
- Voer bijkomende staalname(s) uit.

- Eenvoudige handelingen: mag via doe-het-zelf of door werknemer(s) met opleidingsattest eenvoudige handelingen  
Reinig de dakgoten om asbesthoudend sediment of slib te verwijderen.

Voor verwijdering het slib extra bevochtigen of fixeren om stof te voorkomen , niet breken om stof te beperken .

Schep het mos in dubbel plastic zak , sluit dit luchtdicht af , en breng dit naar een erkend verwerker . Slib behoort tot niet hechtgebonden afval.

Reinig de dakgoot en het gebruikt materiaal met overvloedig water.

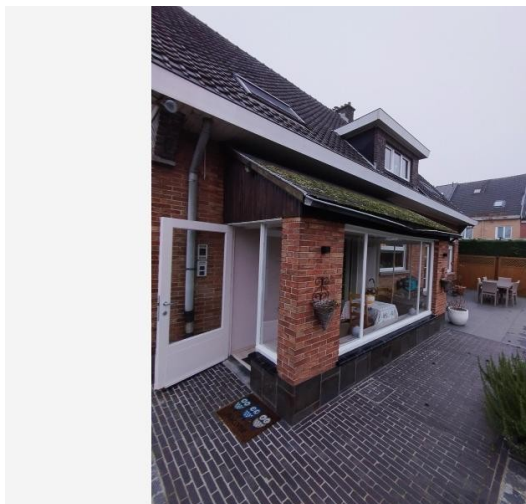
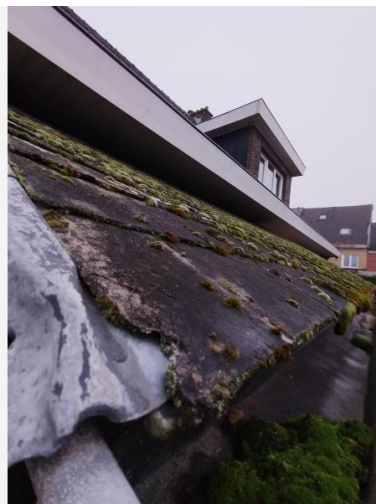
| Opmerking | <p>De vermelde oppervlaktes, diktes, gewichten en volumes betreffen een beredeneerde schatting. Er worden geen rechten verleend aan deze oppervlaktes/diktes/volumes.</p> <p>Hemelwater dat afspoelt van asbestcement daken of gevels kan asbestdeeltjes bevatten.</p> |

Standaard dragen van de nodige wegwerp beschermingsmiddelen FFP 3 masker, handschoenen en tyvec CAT III type 5-6, afwasbaar schoeisel Indien mogelijk de ondervloer afdekken, leien voorzichtig verwijderen, extra fixeren, niet breken, niet gooien, onmiddellijk verpakken of voorzichtig in container met asbest bag plaatsen. Voldoende benevelen/bevochtigen tijdens de duur van de werken. Gebruik geen stortkokers. Voor hechtgebonden toepassingen: Bij verwijdering door doe-het-zelf moet men dit afval dubbel en luchtdicht verpakt aandielen bij het gemeentelijk recyclagepark. Men raadpleegt best op voorhand de voorwaarden

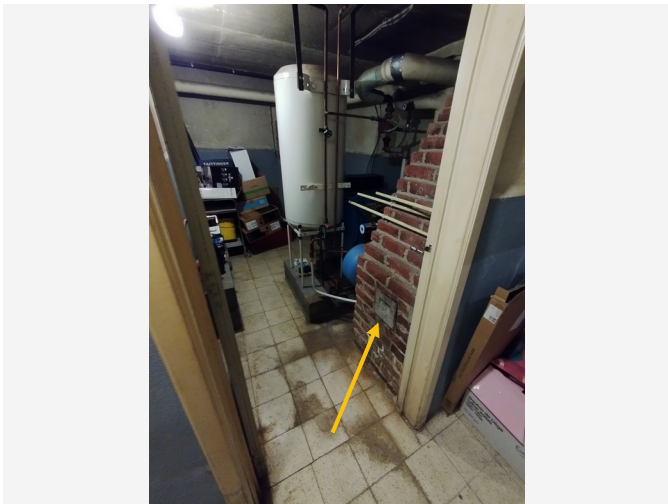
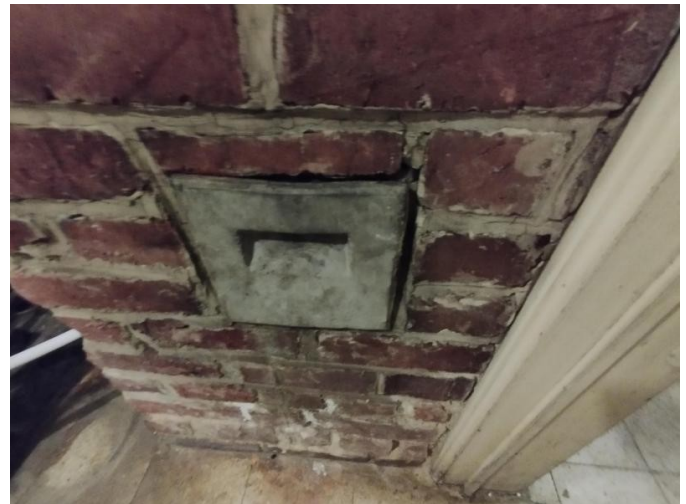
| Opmerking | De leien zijn visueel en volgens expertise als asbestverdacht beschouwd. De vermelde oppervlaktes, diktes en volumes betreffen een beredeneerde schatting. Er worden geen rechten verleend aan deze oppervlaktes/diktes/volumes. |

- Eenvoudige handelingen: mag via doe-het-zelf of door werknemer(s) met opleidingsattest eenvoudige handelingen  
Het roetluikje kan voorzichtig uitgeschoven of losgebeiteld worden, extra bevochtigen om stof te voorkomen.

Roetluik opening (houder - kader) Standaard dragen van de nodige wegwerp beschermingsmiddelen FFP 3 masker, handschoenen en tyvec CAT III type 5-6, afwasbaar schoeisel Extra bevochtigen van de

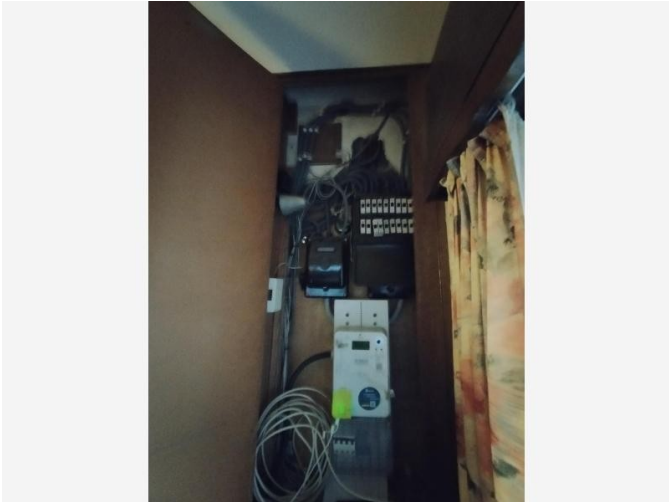
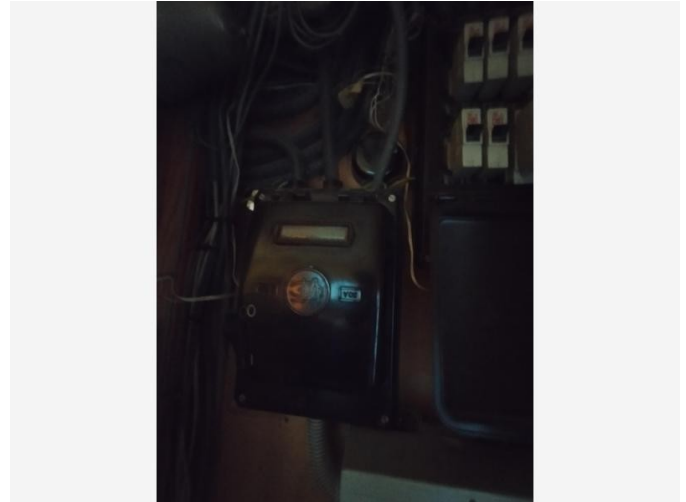
## Fiche 8: Bakeliet toep.(verdeeldozen/schakelaar en radiatorknoppen)

| Opmerking | <p>Het is moeilijk te bepalen of de bakeliettoepassingen in de woning ook effectief asbesthoudend zijn (het kan ook gaan om de asbestvrije variant).</p> <p>1x schakelaar/2x bakeliet doos/8x radiatorknoppen.</p> <p>Er werd geen monster genomen oww beschadiging aan een elektrisch gerelateerde toepassing, extra controle bij verwijdering van het verdacht materiaal.</p> |

- Eenvoudige handelingen: mag via doe-het-zelf of door werknemer(s) met opleidingsattest eenvoudige handelingen  
Schakelaars, stopcontacten en andere gelijkaardige toepassingen kunnen eenvoudig losgeschroefd worden --> EH doe-het-zelf. Afgesloten of verzegelde kast --> EH opgeleid techniek personeel 8u basisopleiding asbest. Voor elektrische infrastructuur en uitrusting dient u vooraleer men deze toepassing gaat bevochtigen de elektriciteit af te sluiten (zoniet elektrocutie-/brandgevaar). standaard dragen van de nodige wegwerp beschermingsmiddelen FFP 3 masker , handschoenen en tyvec CAT III type 5-6 , afspoelbaar schoeisel Losschroeven en dubbel verpakken in plastic , sluit luchtdicht af en breng dit als hechtgebonden afval naar een plaatselijk containerpark. Voor hechtgebonden toepassingen: Bij verwijdering door doe-het-zelf moet men dit afval dubbel en luchtdicht verpakt aandienen bij het gemeentelijk recyclagepark. Men raadpleegt best op voorhand de voorwaarden van het recyclagepark.

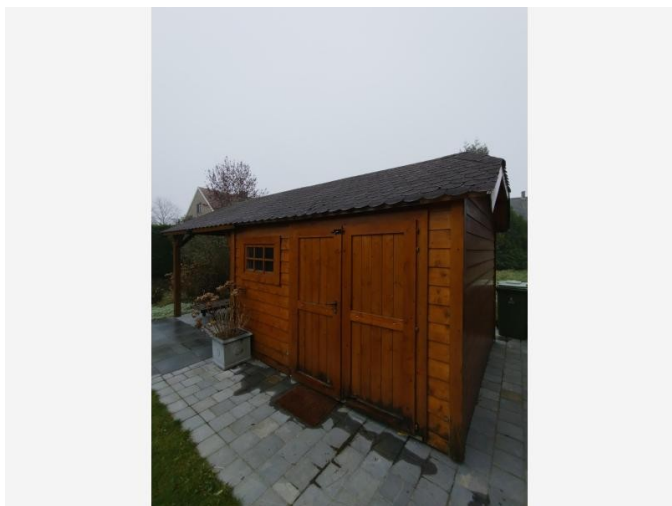
| Opmerking | Plaatsing van het tuinhuisje in 2012. Facture in bijlage. |
