# Asbestinventarisatetest

Provinciesteenweg 45, 3190 Boortmeerbeek

Attestnummer : 20250908-000453.000

# Zone 1: Hoofdgebouw

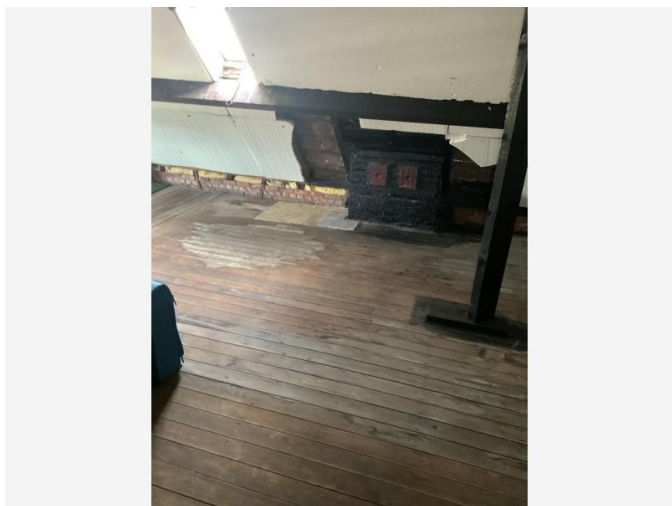
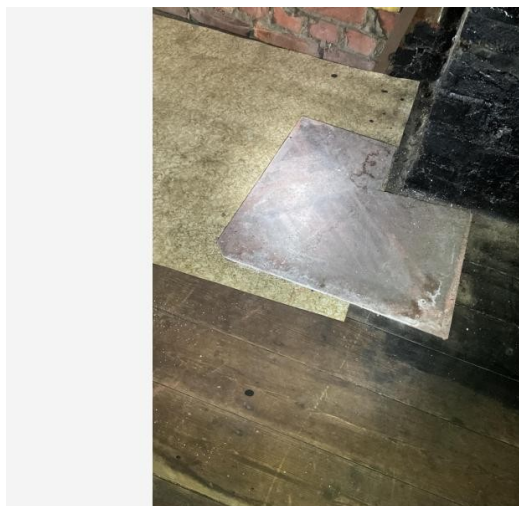
| Fiche 1: Asbestafval..... | 18 |

Het asbestmateriaal valt onder de mijlpaal van 2040.

**Dringend verwijderen**

| Beschrijving | Asbestafval |
| Type afvalstof | Betreft stock-voorraad of gedemonteerde asbestmaterialen |
| Asbestmaterialen | <ul style="list-style-type: none"><li>Dak- en gevelbekleding - Lei, shingle</li></ul> |
| Hoeveelheid (gewicht - aantal) | <ul style="list-style-type: none"><li>2,00 kg - 1 stuk</li></ul> |

- Verwijder het asbestafval.

- Eenvoudige handelingen: mag via doe-het-zelf of door werknemer(s) met opleidingsattest eenvoudige handelingen  
Hechtgebonden asbestafval dewelke niet meer gedemonteerd moet worden. Voer dit afval met correcte verpakking af.

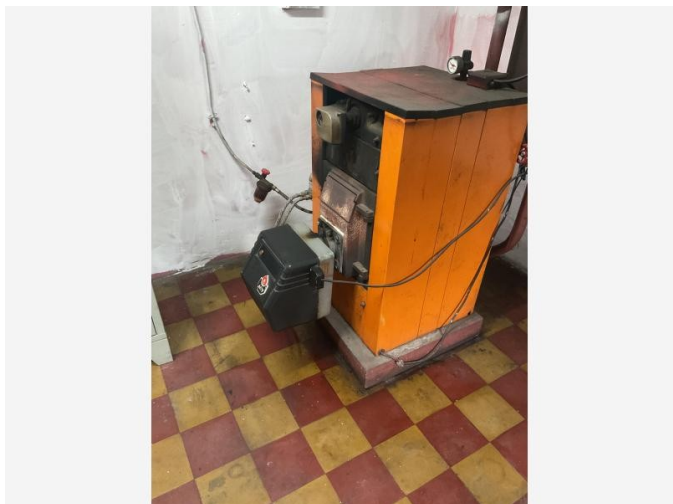
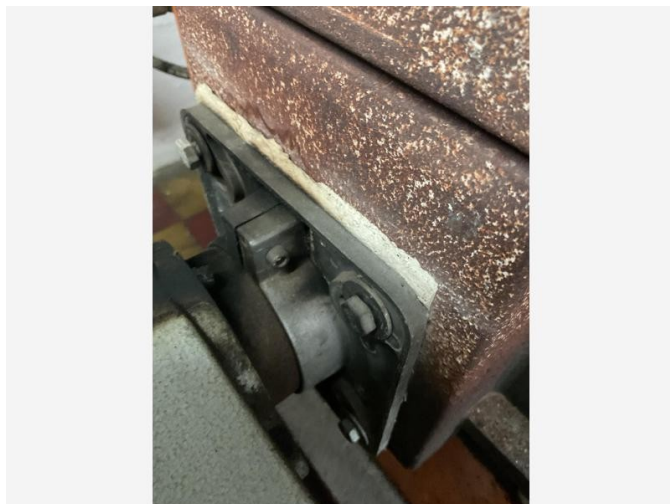
| Fiche 2: Pakking aan CV-ketel..... | 21 |

Het asbestmateriaal valt onder de mijlpaal van 2034.

Verwijderen

| Eindbeoordeling materiaalrisico | Verhoogd materiaalrisico en/of verhoogde kans op vezelvrijgave |

| Gebondenheid | Categorie 2: niet-hechtgebonden met matrix |
| Toestand van het materiaal | Licht beschadigd, licht verweerd. Intact calciumsilicaatmateriaal of categorie III 'gebondenheid' |

| Beschrijving | Pakking aan CV-ketel |

- Verwijder dit asbestmateriaal zo snel mogelijk. Volg de toestand goed op.
- Voer bijkomende staalname(s) uit.

- Eenvoudige handelingen: enkel door erkend asbestverwijderaar  
Niet hechtgebonden asbesttoepassing in binnenlucht.

Deze kan worden verwijderd via werkmethoediek eenvoudige handelingen. Vanwege de niet-gebondenheid van het asbestmateriaal moet deze worden afgevoerd door een erkend asbestverwijderaar.

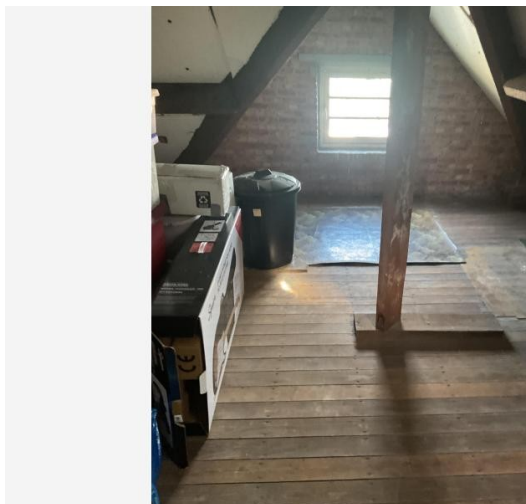
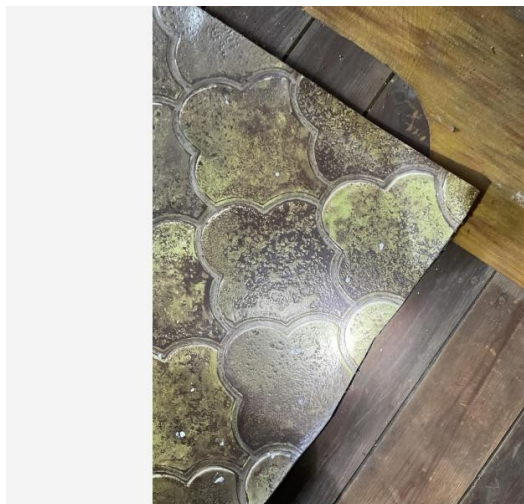
| Fiche 3: Vinyl op zolder..... | 24 |

Het asbestmateriaal valt onder de mijlpaal van 2034.

Verwijderen

| Eindbeoordeling materiaalrisico | Verhoogd materiaalrisico en/of verhoogde kans op vezelvrijgave |

| # | Type | Referentie | Resultaat |
|---|---|---|---|
| 3.1 | Puntmonster | MM03 | Chrysotiel |

| Beschrijving | Vinyl op zolder |

- Verwijder dit asbestmateriaal zo snel mogelijk. Volg de toestand goed op.

- Eenvoudige handelingen: enkel door erkend asbestverwijderaar  
Contacteer een erkend asbestverwijderaar voor deze werken.

Niet-hechtgebonden asbesttoepassing in een gesloten ruimte. Doordat deze los ligt zal deze gemakkelijk te verwijderen zijn.

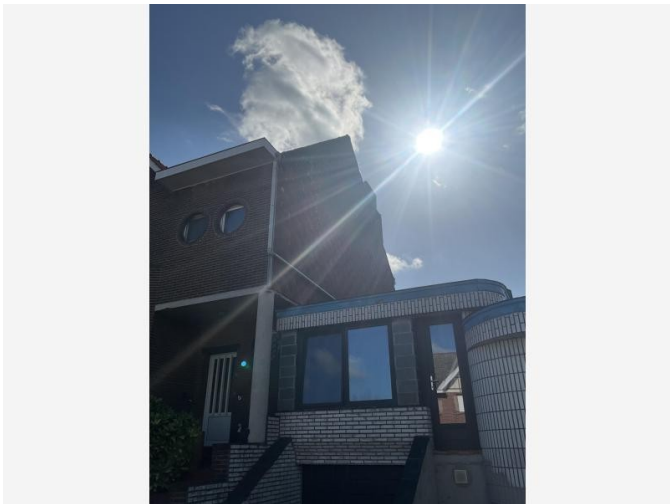
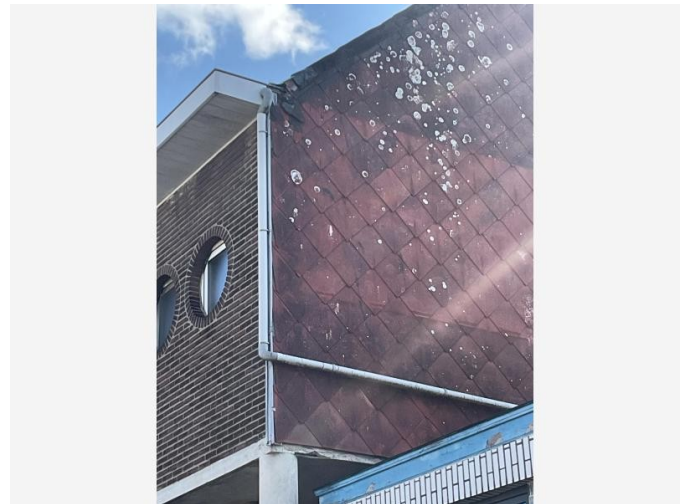
| Fiche 4: Gevelleien..... | 27 |

Het asbestmateriaal valt onder de mijlpaal van 2034.

Verwijderen

| Eindbeoordeling materiaalrisico | Verhoogd materiaalrisico en/of verhoogde kans op vezelvrijgave |

| Asbestsoort (vezeltype) | Crocidoliet aanwezig |
| Toestand van het materiaal | Matig beschadigd, matig verweerd |

| Beschrijving | Gevelleien |

- Verwijder dit asbestmateriaal zo snel mogelijk. Volg de toestand goed op.
- Hemelwater dat afspoelt van asbestcement daken of gevels kan asbestdeeltjes bevatten. Gebruik het enkel voor gesloten circuits (bv. spoelen toiletten). Reinig na het vervangen van het dak of de gevel de dakgoten en regenwaterput of -ton om asbesthoudend sediment of slib te verwijderen
- Voer bijkomende staalname(s) uit.

- Eenvoudige handelingen: mag via doe-het-zelf of door werknemer(s) met opleidingsattest eenvoudige handelingen  
Hechtgebonden asbesttoepassing in open lucht

Gezien de hoogte en situatie is het aan te raden deze verwijdering bij gevelrenovatie te laten uitvoeren door een aannemer of dakwerker met de nodige opleidingsattesten en aangepaste hoogtewerking.

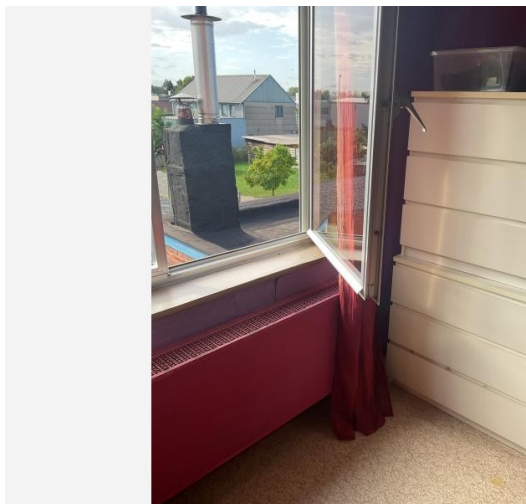
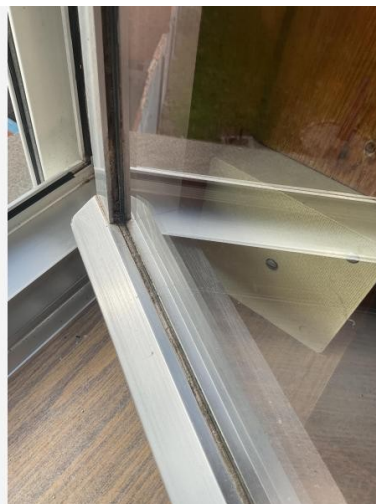
| Fiche 5: Mastiek tussen raamkader en glas..... | 30 |

Het asbestmateriaal valt onder de mijlpaal van 2040.

Zorgvuldig beheren

- Zorg voor een veilig beheer. Vermijd het beschadigen van het asbestmateriaal. Controleer de toestand jaarlijks op wijzigingen.
- Voer bijkomende staalname(s) uit.

- Eenvoudige handelingen: mag via doe-het-zelf of door werknemer(s) met opleidingsattest eenvoudige handelingen  
Hechtgebonden asbesttoepassing dewelke van nature een lage kans heeft op vezelemisatie bij manipulatie. De aan te raden verwijderingsmethode is om de werken uit te voeren bij het vervangen van de ramen. Hierna kunnen de raamprofielen worden verwijderd van de glaspakketten (onder bevochtiging) en kan de mastiek apart worden gesorteerd en afgevoerd als asbesthoudend afval.
