# Asbestinventarisatetest

Molenstraat 125, 2547 Lint

Attestnummer : 20250912-000193.000

Uitgegeven op : 12.09.2025

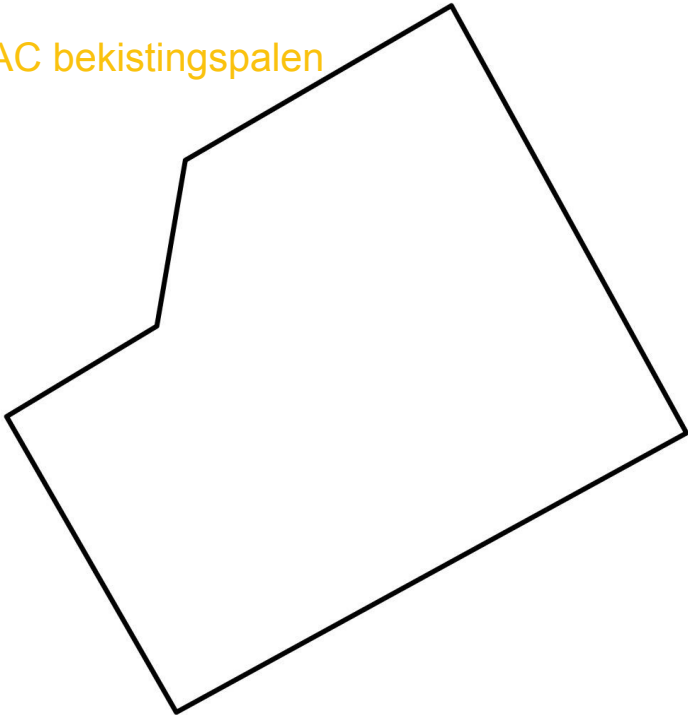
## Plan 2.1: Veranda plan

onder deze veranda zitten AC bekistingspalen

| Beschrijving | Type | Actie |
|---|---|---|
| 3. Verloren bekistingspalen | Asbestmateriaal | Zorgvuldig beheren |

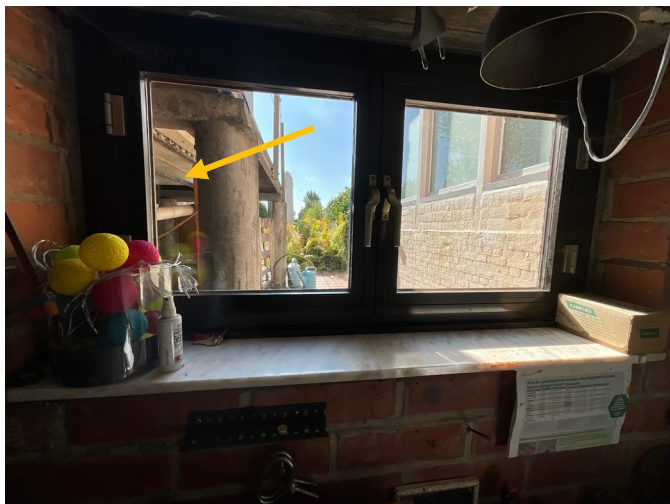
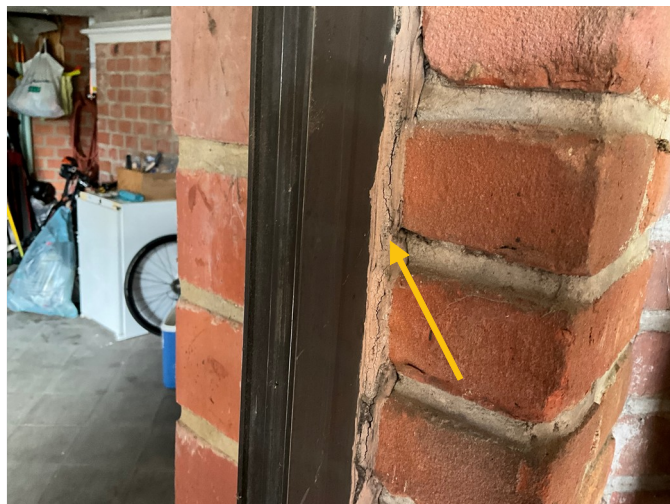
Het asbestmateriaal valt onder de mijlpaal van 2040.

Verwijderen

| Eindbeoordeling materiaalrisico | Verhoogd materiaalrisico en/of verhoogde kans op vezelvrijgave |

| Toestand van het materiaal | Matig beschadigd, matig verweerd |

| Beschrijving | Kit kozijn-muur aluminium ramen woning |

- Zorg voor een veilig beheer. Vermijd het beschadigen van het asbestmateriaal. Controleer de toestand jaarlijks op wijzigingen.

- Eenvoudige handelingen: mag via doe-het-zelf of door werknemer(s) met opleidingsattest eenvoudige handelingen aluminium raam:

Wordt sterk afgeraden deze toepassing via doe-het zelf te verwijderen omwille van reële kans op vezelvrijgave. verwijdering doe het zelf en EH opgeleid personeel : De toepassing extra fixeren en losbeitelen  
Standaard dragen van de nodige wegwerp beschermingsmiddelen FFP 3 masker , handschoenen en tyvec CAT III type 5-6 , afspoelbaar schoeisel

De toepassing extra fixeren en losbeitelen , verpakken in dubbel plastic afvalzakken , luchtdicht afsluiten en afvoeren naar een plaatselijk containerpark als asbesthoudend afval Voor hechtgebonden toepassingen: Bij verwijdering door doe-het-zelf moet men dit afval dubbel en luchtdicht verpakt aandienen bij het gemeentelijk recyclagepark. Men raadpleegt best op voorhand de voorwaarden van het recyclagepark.

- Eenvoudige handelingen: enkel door erkend asbestverwijderaar EH erkend saneerder.

De saneerder motiveert de verwijderingsmethode in het werkplan. Verwijdering met puntafzuiging dmv een stofzuiger met absoluut filter of (methode inslijpen baksteen voor mastiek gevel/raamkader ). Notitie : Bij vernieuwing/vervanging van de ramen : Oud raamwerk word gerecycleerd , er mogen geen restanten aan het raamwerk achter blijven. Zie ook link Zie <https://ovam.vlaanderen.be/wie-mag-wat-verwijderen>  
<https://ovam.vlaanderen.be/voorzorgsmaatregelen-bij-asbestverwijdering>  
<https://ovam.vlaanderen.be/asbestafval-afvoeren> Zie ook wetgevend kader (website van de OVAM en CODEX boek VI titel 3). <http://werk.belgie.be/sites/default/files/content/documents/Welzijn%20op%20het%20werk/Regelgeving/Codex%20boek%20VI%20titel%203%20Asbest.pdf> methodiek verwijderingsmethodes worden achteraan in het attest verder toegelicht Mag en wil uzelf verwijderen: Zorg er dan voor dat: -u zich vooraf goed informeert op [www.asbestinfo.be](http://www.asbestinfo.be) -u zich beschermt met een FFP3 mondkap, wegwerphandschoenen, wegwerpoveral Cat III type 5-6, afspoelbaar schoeisel -er geen minderjarigen of derden aanwezig zijn -u beschikt over PE-folie en zakken om loskomende deeltjes en het afval op te vangen en te verpakken -u beschikt over een vernevelaar (water) of fixeermiddel om het abestmateriaal te bevochtigen tijdens de volledige duur van de werken -u weet hoe u asbestmateriaal veilig kan demonteren zonder stof of breuken -u beschikt over natte doeken om eventuele resten en stof weg te nemen

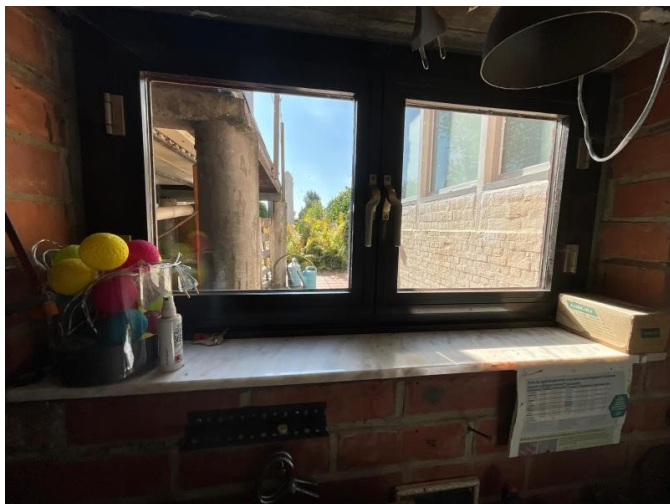
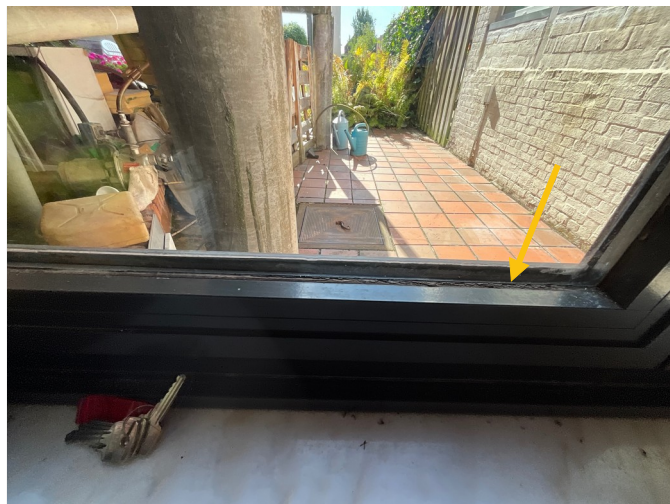
Het asbestmateriaal valt onder de mijlpaal van 2040.

Verwijderen

| Eindbeoordeling materiaalrisico | Verhoogd materiaalrisico en/of verhoogde kans op vezelvrijgave |

| Toestand van het materiaal | Matig beschadigd, matig verweerd |

| Beschrijving | Kit kozijn-raam aluminium ramen woning |

- Zorg voor een veilig beheer. Vermijd het beschadigen van het asbestmateriaal. Controleer de toestand jaarlijks op wijzigingen.

- Eenvoudige handelingen: mag via doe-het-zelf of door werknemer(s) met opleidingsattest eenvoudige handelingen aluminium raam:

Wordt sterk afgeraden deze toepassing via doe-het-zelf te verwijderen omwille van reële kans op vezelvrijgave. verwijdering doe het zelf en EH opgeleid personeel : De toepassing extra fixeren en losbeitelen  
Standaard dragen van de nodige wegwerp beschermingsmiddelen FFP 3 masker , handschoenen en tyvec CAT III type 5-6 , afspoelbaar schoeisel

De toepassing extra fixeren en losbeitelen , verpakken in dubbel plastic afvalzakken , luchtdicht afsluiten en afvoeren naar een plaatselijk containerpark als asbesthoudend afval Voor hechtgebonden toepassingen: Bij verwijdering door doe-het-zelf moet men dit afval dubbel en luchtdicht verpakt aandienen bij het gemeentelijk recyclagepark. Men raadpleegt best op voorhand de voorwaarden van het recyclagepark.

- Eenvoudige handelingen: enkel door erkend asbestverwijderaar EH erkend saneerder.

De saneerder motiveert de verwijderingsmethode in het werkplan. Verwijdering met puntafzuiging dmv een stofzuiger met absoluut filter of (methode inslijpen baksteen voor mastiek gevel/raamkader ). Notitie : Bij vernieuwing/vervanging van de ramen : Oud raamwerk word gerecycleerd , er mogen geen restanten aan het raamwerk achter blijven. Zie ook link Zie <https://ovam.vlaanderen.be/wie-mag-wat-verwijderen>  
<https://ovam.vlaanderen.be/voorzorgsmaatregelen-bij-asbestverwijdering>  
<https://ovam.vlaanderen.be/asbestafval-afvoeren> Zie ook wetgevend kader (website van de OVAM en CODEX boek VI titel 3). <http://werk.belgie.be/sites/default/files/content/documents/Welzijn%20op%20het%20werk/Regelgeving/Codex%20boek%20VI%20titel%203%20Asbest.pdf> methodiek verwijderingsmethodes worden achteraan in het attest verder toegelicht Mag en wil uzelf verwijderen: Zorg er dan voor dat: -u zich vooraf goed informeert op [www.asbestinfo.be](http://www.asbestinfo.be) -u zich beschermt met een FFP3 mondmasker, wegwerphandschoenen, wegwerpoveral Cat III type 5-6, afspoelbaar schoeisel -er geen minderjarigen of derden aanwezig zijn -u beschikt over PE-folie en zakken om loskomende deeltjes en het afval op te vangen en te verpakken -u beschikt over een vernevelaar (water) of fixeermiddel om het abestmateriaal te bevochtigen tijdens de volledige duur van de werken -u weet hoe u asbestmateriaal veilig kan demonteren zonder stof of breuken -u beschikt over natte doeken om eventuele resten en stof weg te nemen

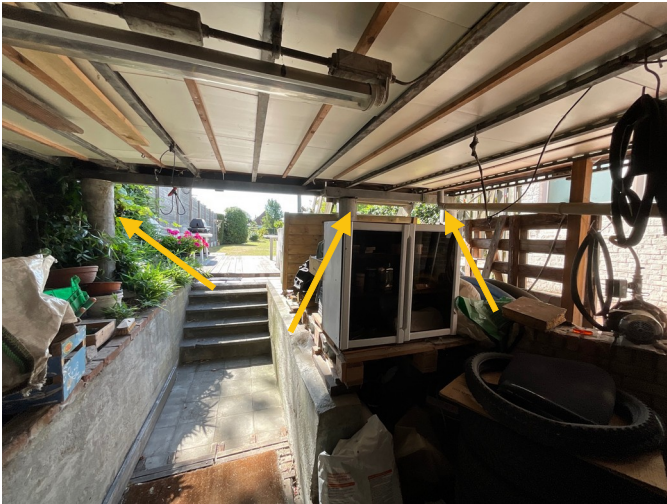
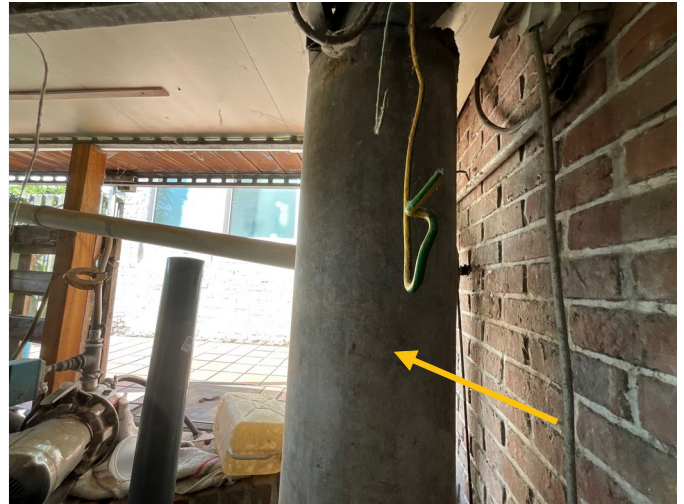
Het asbestmateriaal valt onder de mijlpaal van 2040.

Zorgvuldig beheren

Afschuren van de toepassing zal de blootstellingrisico's verhogen

| Eindbeoordeling materiaalrisico | Laag materiaalrisico en/of verlaagde kans op vezelvrijgave |

| Toestand van het materiaal | Licht beschadigd, licht verweerd. Intact calciumsilicaatmateriaal of categorie III 'gebondenheid' |

| Beschrijving | Verloren bekistingspalen |

- Zorg voor een veilig beheer. Vermijd het beschadigen van het asbestmateriaal. Controleer de toestand jaarlijks op wijzigingen.

- Eenvoudige handelingen: mag via doe-het-zelf of door werknemer(s) met opleidingsattest eenvoudige handelingen  
EH via doe-het zelf of opgeleid personeel (bij afbreken van de constructie) Wij adviseren door een aannemer of architect de stabiliteit te laten controleren. Indien de paal in zijn geheel verwijderd kan worden is dit mogelijk volgens techniek EH. Plaats indien nodig een andere steunpaal. Standaard dragen van de nodige wegwerp beschermingsmiddelen FFP 3 masker, handschoenen en tyvec CAT III type 5-6, afspoelbaar schoeisel Extra bevochtigen van de bekistingspaal, beitel rondom de paal boven en onder voorzichtig los zonder de bekisting te breken, de bekistingspaal verpakken in dubbel plastic folie, luchtdicht afsluiten en afvoeren als hechtgebonden afval. Voor hechtgebonden toepassingen: Bij verwijdering door doe-het-zelf moet men dit afval dubbel en luchtdicht verpakt aandienen bij het gemeentelijk recyclagepark. Men raadpleegt best op voorhand de voorwaarden van het recyclagepark. Zie ook link Zie <https://ovam.vlaanderen.be/wie-mag-wat-verwijderen> <https://ovam.vlaanderen.be/voorzorgsmaatregelen-bij-asbestverwijdering> <https://ovam.vlaanderen.be/asbestafval-afvoeren> Zie ook wetgevend kader (website van de OVAM en CODEX boek VI titel 3).

- Hermetische zone (erkend asbestverwijderaar)  
HZ Erkend asbestverwijderaar :Vermits het over verloren bekisting gaat, kan men deze eventueel afpikkeren in hermetische zone. De bouwkundige integriteit zal hierdoor geenszins worden aangetast. De steunpaal zelf bevindt zich binnen de verloren bekisting. Bij het wegpikkeren zal de asbestcementbuis gemakkelijk loskomen van de beton van de steunpaal. Zie ook link Zie <https://ovam.vlaanderen.be/wie-mag-wat-verwijderen> <https://ovam.vlaanderen.be/voorzorgsmaatregelen-bij-asbestverwijdering> <https://ovam.vlaanderen.be/asbestafval-afvoeren>

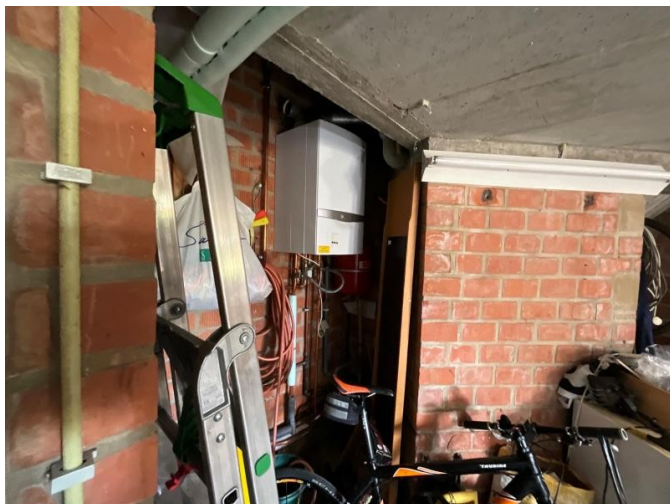
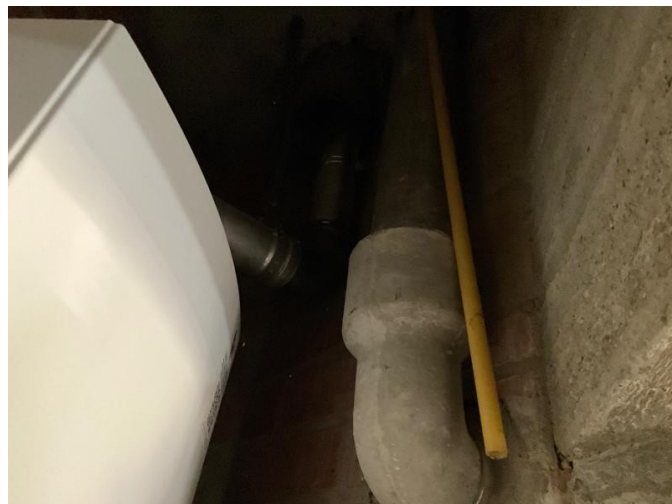
Het asbestmateriaal valt onder de mijlpaal van 2040.

Zorgvuldig beheeren

- Zorg voor een veilig beheer. Vermijd het beschadigen van het asbestmateriaal. Controleer de toestand jaarlijks op wijzigingen.
- Voer bijkomende staalname(s) uit.

- Eenvoudige handelingen: mag via doe-het-zelf of door werknemer(s) met opleidingsattest eenvoudige handelingen  
EH via doe-het zelf.

De buis kan voorzichtig losgebeiteld worden, extra bevochtigen om stof te voorkomen. Standaard dragen van de nodige wegwerp beschermingsmiddelen FFP 3 masker, handschoenen en tyvec CAT III type 5-6, afwasbaar schoeisel. Bij de gemeente/containerpark afsluitzakken halen om dubbel in te pakken, sluit luchtdicht af en breng naar het plaatselijk containerpark als hechtgebonden asbestafval. Voor hechtgebonden toepassingen: Bij verwijdering door doe-het-zelf moet men dit afval dubbel en luchtdicht verpakt aandienen bij het gemeentelijk recyclagepark. Men raadpleegt best op voorhand de voorwaarden van het recyclagepark. Zie ook link <https://ovam.vlaanderen.be/wie-mag-wat-verwijderen> <https://ovam.vlaanderen.be/voorzorgsmaatregelen-bij-asbestverwijdering>

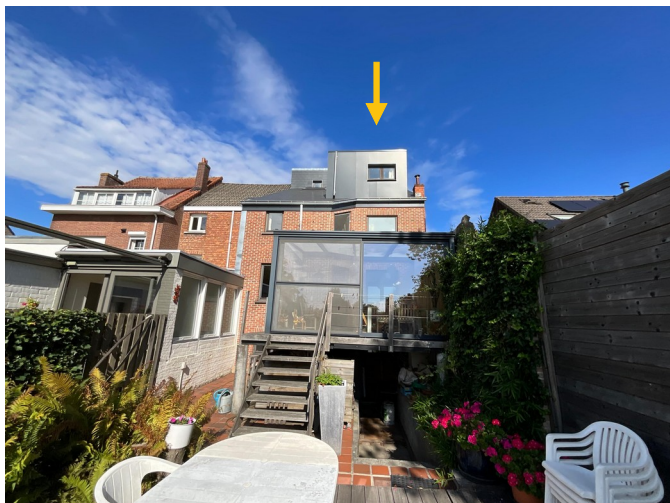
## Fiche 5: Plat dak dakkapel niet zichtbaar (tijdelijke beperking)

Beperking
