# Asbestinventarisatetest

Broeckstraat 70, 9890 Gavere

Attestnummer : 20251005-000081.000

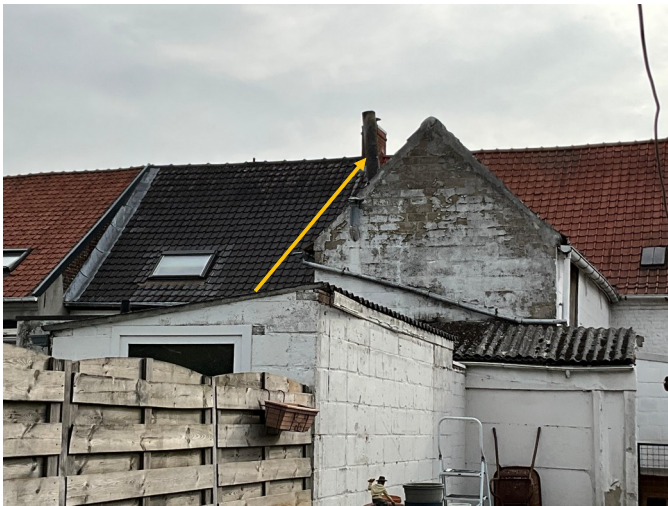
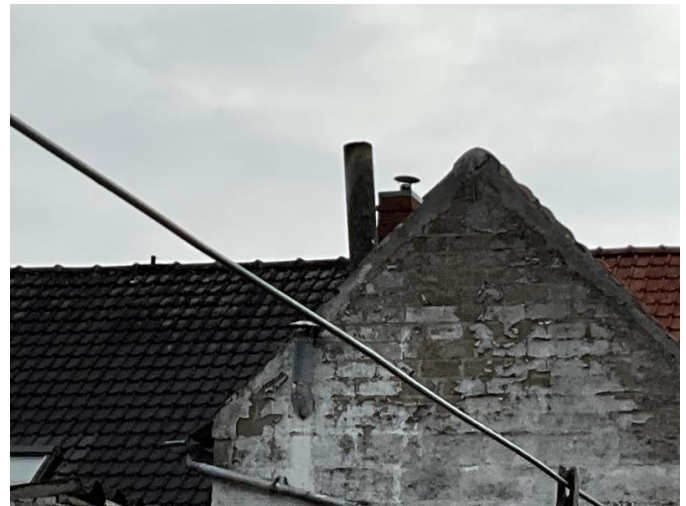
Het asbestmateriaal valt onder de mijlpaal van 2034.

| Eindbeoordeling materiaalrisico | Laag materiaalrisico en/of verlaagde kans op vezelvrijgave |

| Gebondenheid | Categorie 1: hechtgebonden in oorsprong |
| Asbestsoort (vezeltype) | Crocidoliet aanwezig |
| Asbestconcentratie | Laag (< 50%) |
| Afschermingsgraad van het gehele materiaal | Geheel of deels vrij aan de buitenlucht |
| Toestand van het materiaal | Licht beschadigd, licht verweerd. Intact calciumsilicaatmateriaal of categorie III 'gebondenheid' |

| Beschrijving | Schouwpijp |
| Asbestmateriaal | Rookgaskanaal |

- Zorg voor een veilig beheer. Vermijd het beschadigen van het asbestmateriaal. Controleer de toestand jaarlijks op wijzigingen.

- Eenvoudige handelingen: mag via doe-het-zelf of door werknemer(s) met opleidingsattest eenvoudige handelingen  
Indien u dit als doe-het-zelver wenst te verwijderen dient u de nodige voorzorgsmaatregelen te nemen:

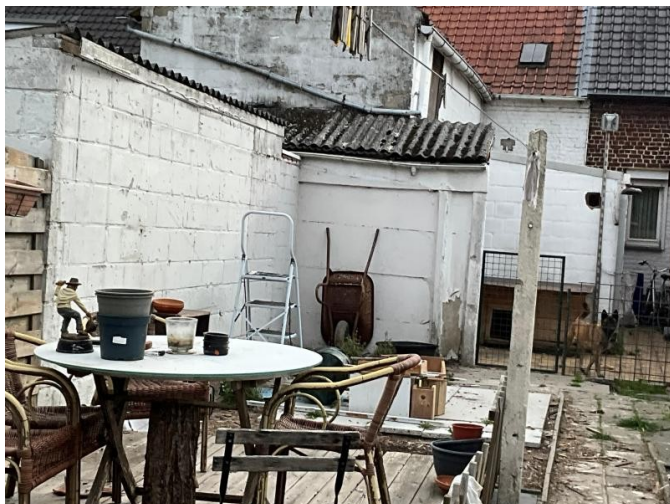
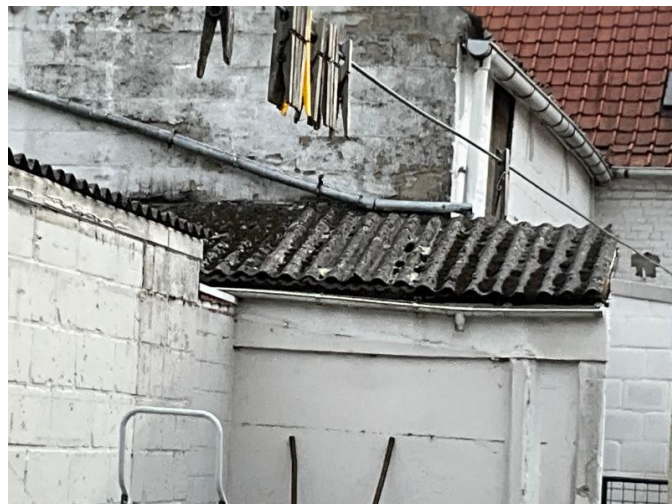
Het asbestmateriaal valt onder de mijlpaal van 2034.

Het is absoluut verboden om dit dak te reinigen met een hogedrukreiniger of met schuurborstels.

| Eindbeoordeling materiaalarisico | Verhoogd materiaalarisico en/of verhoogde kans op vezelvrijgave |

| Asbestsoort (vezeltype) | Crocidoliet aanwezig |
| Toestand van het materiaal | Matig beschadigd, matig verweerd |

| Beschrijving | Dak: golfplaten |
| Asbestmateriaal | Dak- en gevelbekleding - Golfplaat |

- Verwijder dit asbestmateriaal zo snel mogelijk. Volg de toestand goed op.
- Hemelwater dat afspoelt van asbestcement daken of gevels kan asbestdeeltjes bevatten. Gebruik het enkel voor gesloten circuits (bv. spoelen toiletten). Reinig na het vervangen van het dak of de gevel de dakgoten en regenwaterput of -ton om asbesthoudend sediment of slib te verwijderen
- Voer bijkomende staalname(s) uit.

- Eenvoudige handelingen: mag via doe-het-zelf of door werknemer(s) met opleidingsattest eenvoudige handelingen  
Indien u dit als doe-het-zelver wenst te verwijderen dient u de nodige voorzorgsmaatregelen te nemen:  
Informeel u op voorhand bij uw plaatselijk recyclagepark welke maatregelen u kunt treffen voor een veilig transport en afgave of ophaling van de asbesttoepassing. De meeste recyclageparken hebben specifieke zakken en beschermkledij ter beschikking.

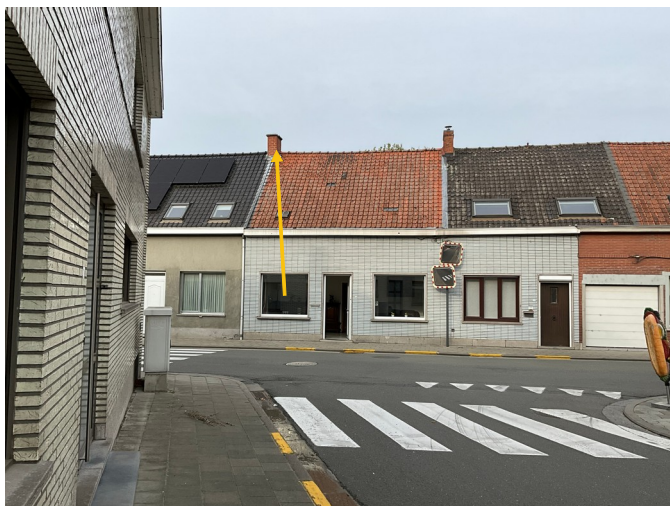
**Reden:** Het te onderzoeken materiaal situeert zich hoger dan 3,50 m te rekenen vanaf een veilige ondergrond

**Uitleg van de asbestdeskundige:** In deze schouw kunnen waarneembare asbestverdachte materialen aanwezig zijn. Door de hoogte is het niet mogelijk om deze schouw in detail te bekijken.

Dit geldt zowel voor de bovenzijde als de binnenkant van de schouw.

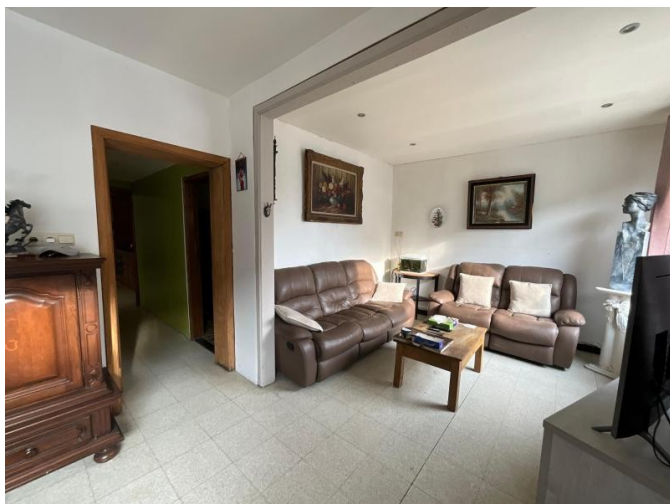
Verskillende plafonds bestaan uit gipskartonbeplating. Binnen het kader van een niet-destructief onderzoek konden de achterliggende lagen niet worden geanalyseerd. Enkel door deze te verwijderen of door een destructief onderzoek kunnen de achterliggende lagen geanalyseerd worden. De smeerlagen tussen de gipskartonplaten kon niet worden vastgesteld, en dienen bij sanering bemonsterd te worden ingeval er twijfel is dat ze aangebracht zijn voor 2001. Bij vernieuwing van deze binnenschil wordt aanbevolen om nieuw monsternamen te laten nemen.

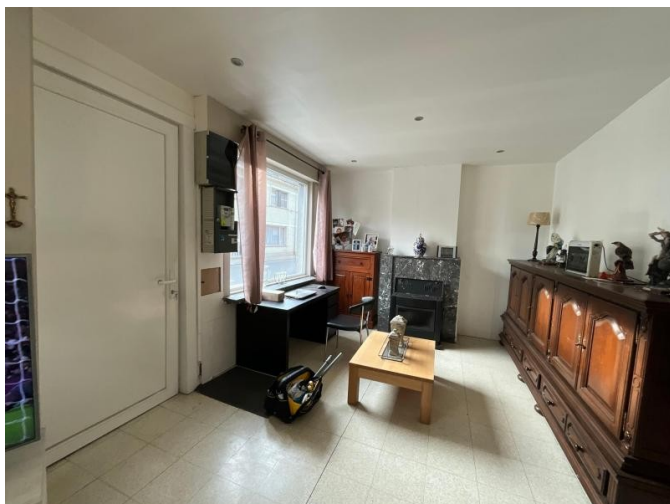
Verschillende wanden bestaan uit gipskartonbeplating. Binnen het kader van een niet-destructief onderzoek konden de achterliggende lagen niet worden geanalyseerd. Enkel door deze beplatingen te verwijderen of door een destructief onderzoek kunnen de achterliggende lagen geanalyseerd worden. De smeerlagen tussen de gipskartonplaten kon niet worden vastgesteld, en dienen bij sanering bemonsterd te worden ingeval er twijfel is dat ze aangebracht zijn voor 2001. Bij vernieuwing van deze binnenschil wordt aanbevolen om nieuw monsternamen te laten nemen.

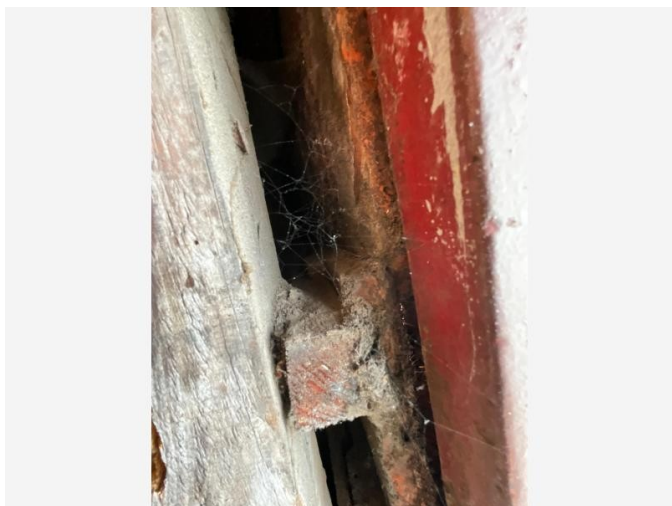
Het dak werd op verschillende plaatsen nagekeken door ofwel achter de isolatie te inspecteren, ofwel door onder de dakbedekking te kijken. Het is echter onmogelijk om elk stuk dak af te toesten en de isolatie op alle banen te beschadigen. Bij renovatie dient -indien het onderdak niet homogeen is- overgegaan te worden tot staalname van onderdelen die niet overeenkomen met het type van op de foto.

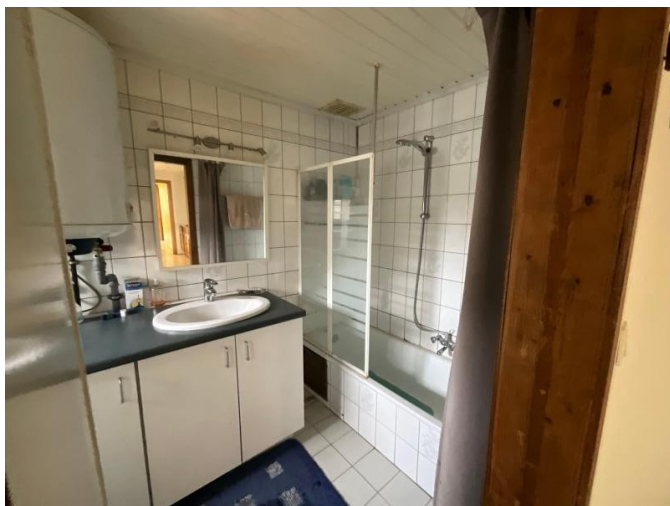
Verskillende plafonds bestaan uit beplating en/of lambriseringen. Binnen het kader van een niet-destructief onderzoek konden de achterliggende lagen niet worden geanalyseerd. Enkel door deze te verwijderen of door een destructief onderzoek kunnen de achterliggende lagen geanalyseerd worden. Bij vernieuwing van deze binnenschil wordt aanbevolen om nieuw monsternamen te laten nemen.

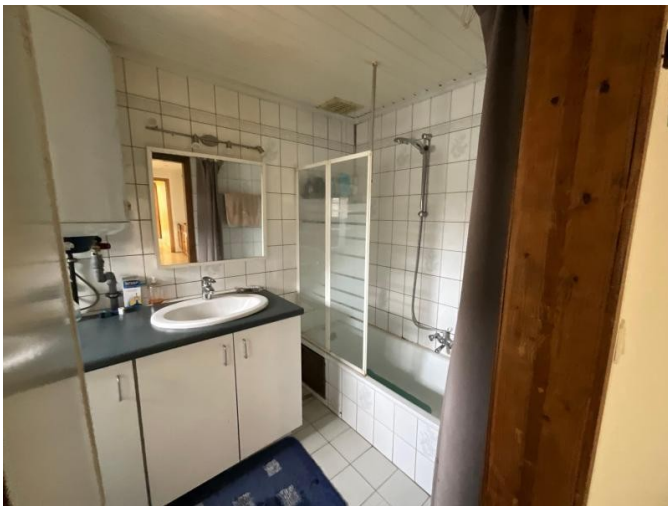
Achter de tegels kan asbesthoudende lijm gebruikt zijn welke zonder destructief onderzoek niet kan worden vastgesteld. Bij sloop of grondige werken en bij het (plaatselijk) verwijderen van deze tegels wordt aangeraden steeds bijkomende stalen te laten nemen van de lijm indien deze wordt aangetroffen.

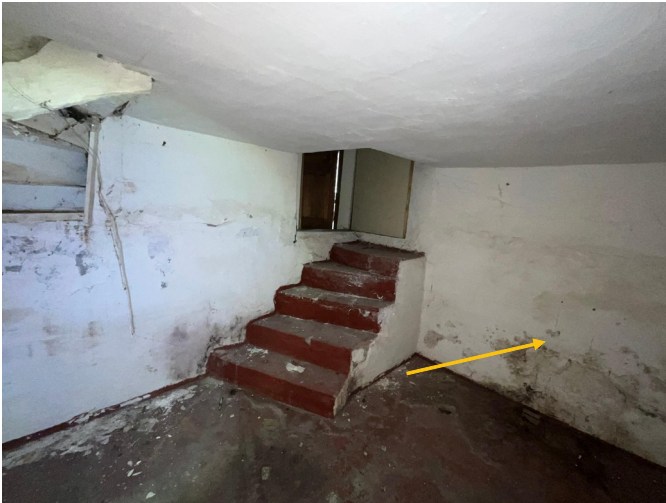
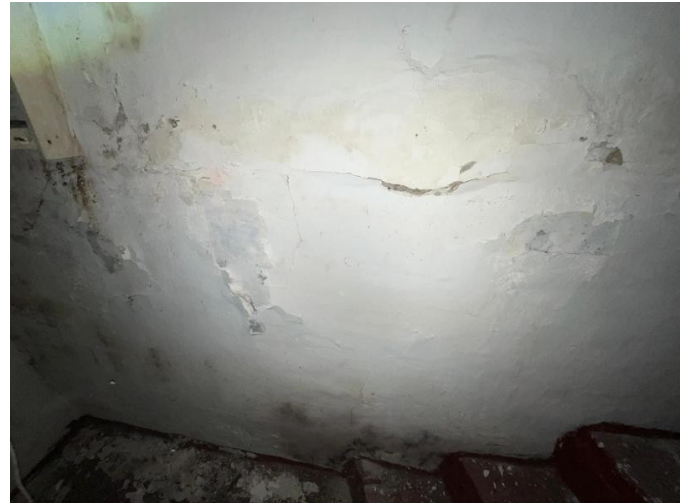
## Fiche 9: Cementering kelder

Geen asbest

| # | Type | Referentie | Resultaat |
|---|---|---|---|
| 9.1 | Puntmonster | 001 | Geen asbest |

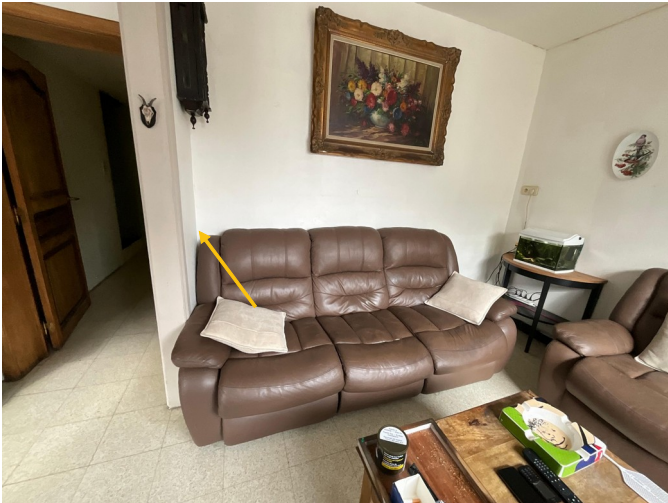
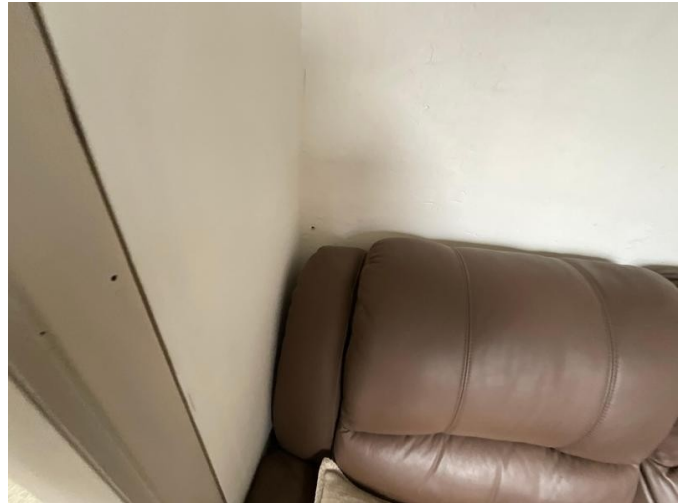
## Fiche 10: Wanden: pleisterwerk

Geen asbest

| # | Type | Referentie | Resultaat |
|---|---|---|---|
| 10.1 | Mengmonster | 101 | Geen asbest |
