# Asbestinventarisatattest

Churchillaan 128, 2900 Schoten

Attestnummer : 20260121-000187.000

Uitgegeven op : 21.01.2026

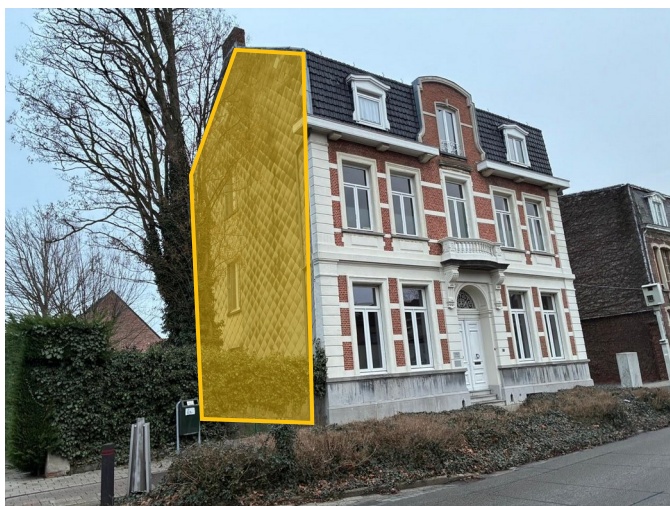
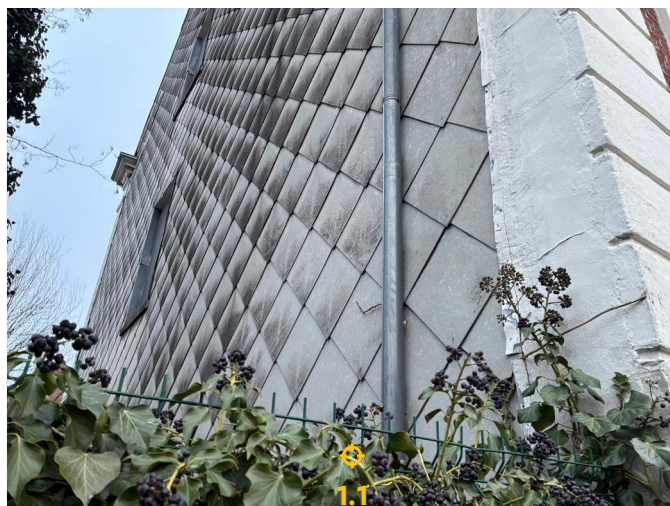
| Eindbeoordeling materiaalrisico | Verhoogd materiaalrisico en/of verhoogde kans op vezelvrijgave |

| Afschermingsgraad van het gehele materiaal | Geheel of deels vrij aan de buitenlucht |
| Toestand van het materiaal | Matig beschadigd, matig verweerd |

| # | Type | Referentie | Resultaat |
|---|---|---|---|
| 1.1 | Puntmonster | L gevel lei | Chrysotiel |

| Beschrijving | Gevel met leien |
| Asbestmateriaal | Dak- en gevelbekleding - Lei, shingle |

Het asbestmateriaal valt onder de mijlpaal van 2034.

Verwijderen

- Verwijder dit asbestmateriaal zo snel mogelijk. Volg de toestand goed op.
- Hemelwater dat afspoelt van asbestcement daken of gevels kan asbestdeeltjes bevatten. Gebruik het enkel voor gesloten circuits (bv. spoelen toiletten). Reinig na het vervangen van het dak of de gevel de dakgoten en regenwaterput of -ton om asbesthoudend sediment of slib te verwijderen

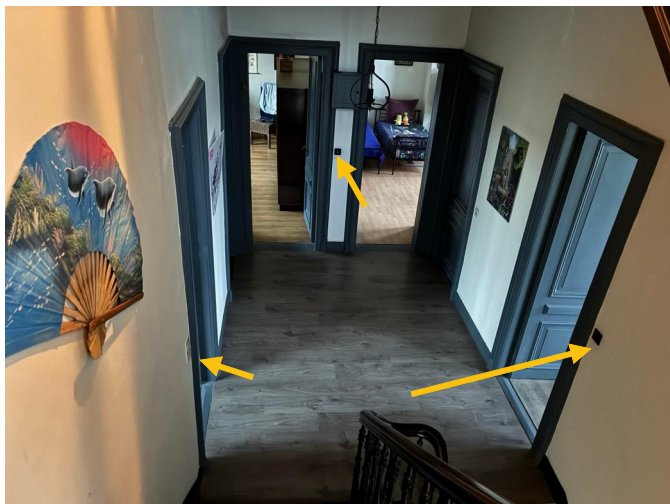
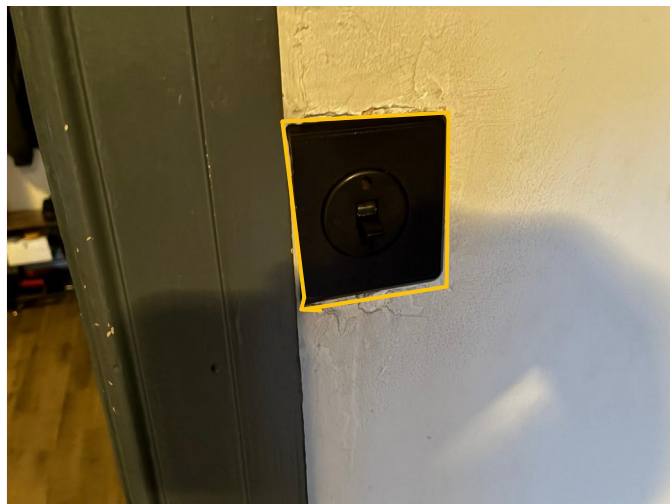
| Eindbeoordeling materiaalrisico | Verhoogd materiaalrisico en/of verhoogde kans op vezelvrijgave |

| Asbestsoort (vezeltype) | Crocidoliet aanwezig |
| Afschermingsgraad van het gehele materiaal | Geheel of deels (ook) vrij aan de binnenlucht |
| Toestand van het materiaal | Licht beschadigd, licht verweerd. Intact calciumsilicaatmateriaal of categorie III 'gebondenheid' |

| Beschrijving | Bakeliet schakelaars/stopcontacten |
| Asbestmateriaal | Plaat, paneel, tablet - Type Bakeliet |

Het asbestmateriaal valt onder de mijlpaal van 2040.

Verwijderen

- Zorg voor een veilig beheer. Vermijd het beschadigen van het asbestmateriaal. Controleer de toestand jaarlijks op wijzigingen.
- Voer bijkomende staalname(s) uit.

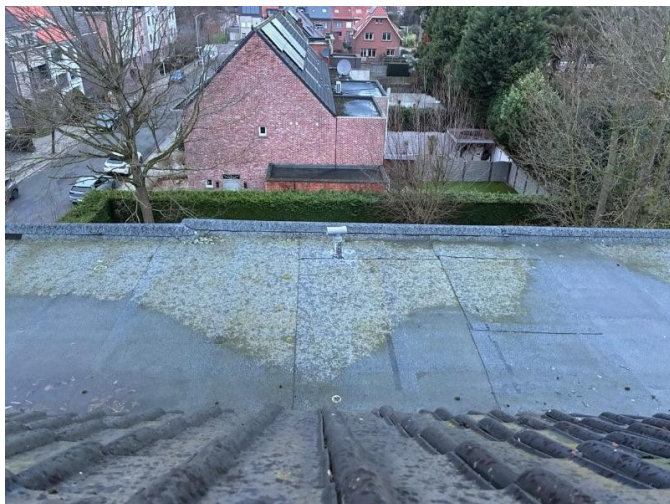
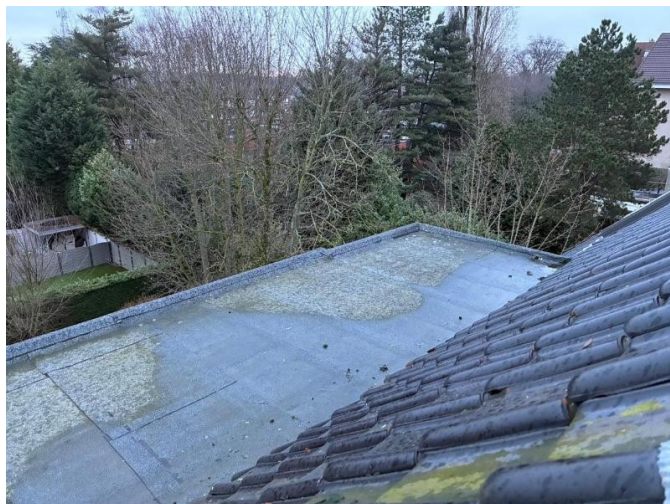
| Eindbeoordeling materiaalrisico | Laag materiaalrisico en/of verlaagde kans op vezelvrijgave |

| Afschermingsgraad van het gehele materiaal | Geheel of deels vrij aan de buitenlucht |
| Toestand van het materiaal | Licht beschadigd, licht verweerd. Intact calciumsilicaatmateriaal of categorie III 'gebondenheid' |

| Beschrijving | roofing |
| Asbestmateriaal | Dak- en gevelbekleding - Roofing |

Het asbestmateriaal valt onder de mijlpaal van 2040.

Zorgvuldig beheren

- Hemelwater dat afspoelt van asbestcement daken of gevels kan asbestdeeltjes bevatten. Gebruik het enkel voor gesloten circuits (bv. spoelen toiletten). Reinig na het vervangen van het dak of de gevel de dakgoten en regenwaterput of -ton om asbesthoudend sediment of slib te verwijderen

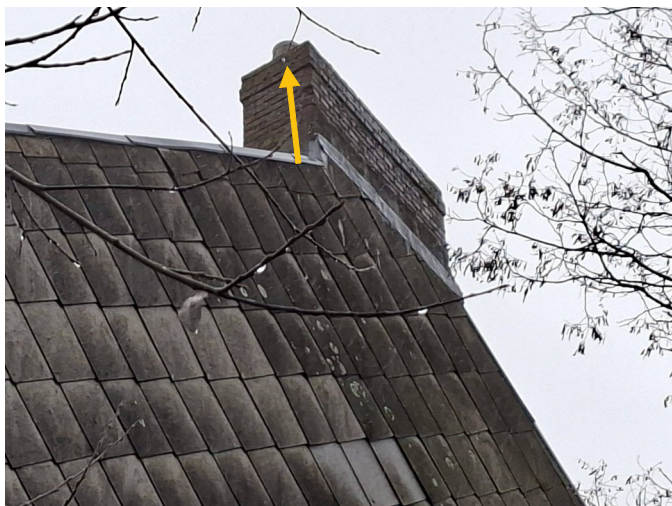
Situeringsfoto

**Reden:** Het te onderzoeken materiaal situeert zich hoger dan 3,50 m te rekenen vanaf een veilige ondergrond

**Uitleg van de asbestdeskundige:** De schouw bevat binnenin mogelijk een asbestcement rookgaskanaal. Laat dit onderzoeken bij eventuele werken.

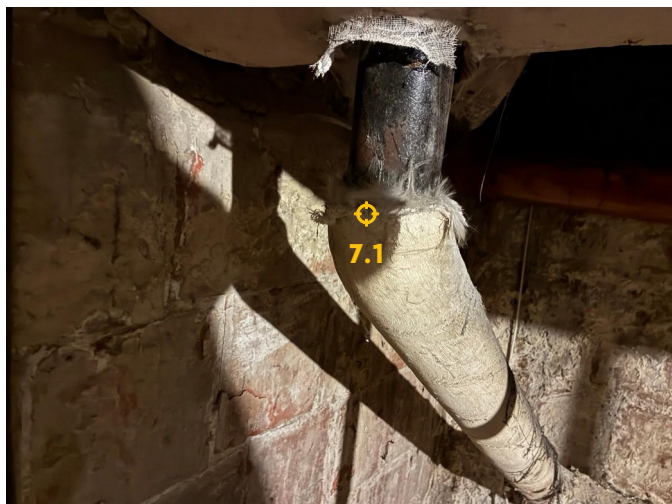
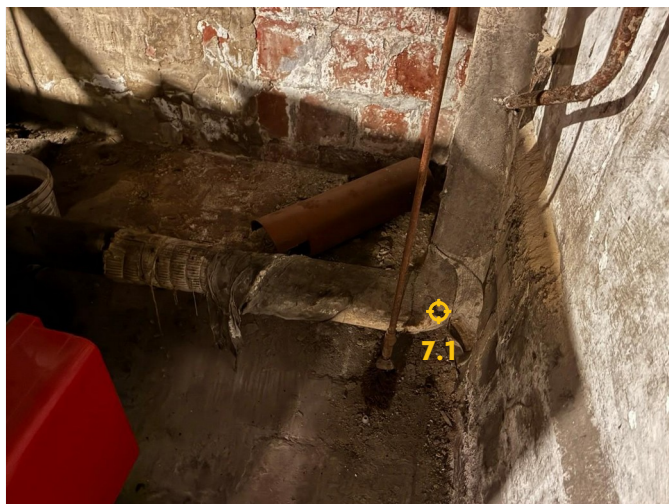
## Fiche 7: Leidingisolatie (gips) bocht

Geen asbest

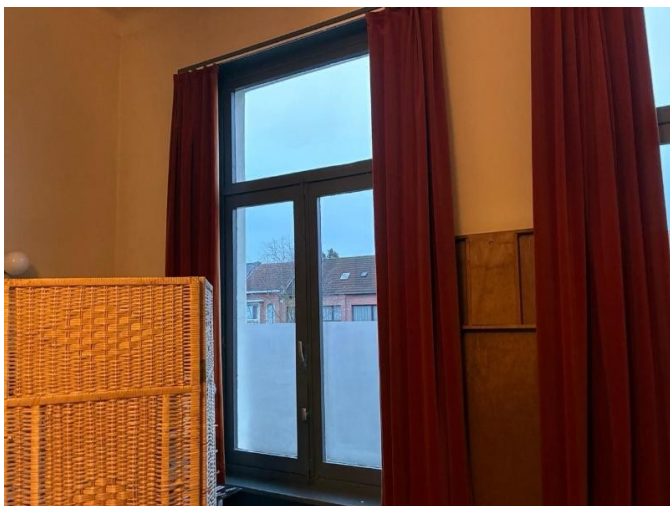
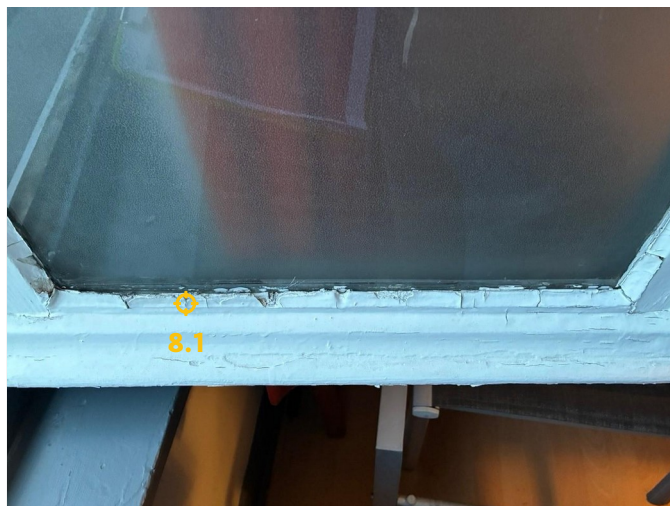
## Fiche 8: Mastiek

Geen asbest

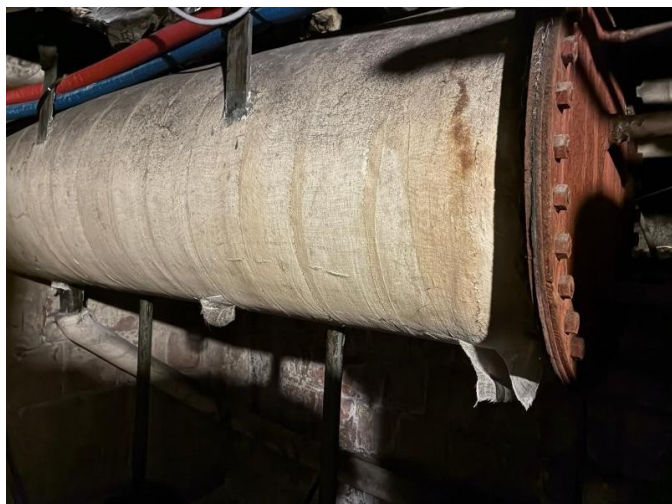
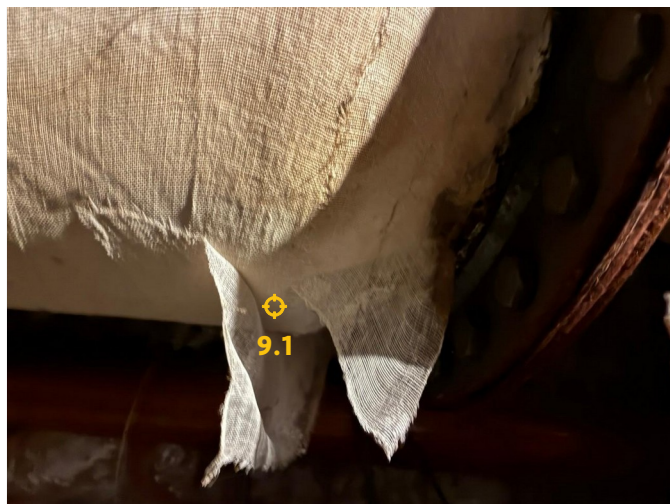
## Fiche 9: Leidingisolatie (gips) boiler

Geen asbest

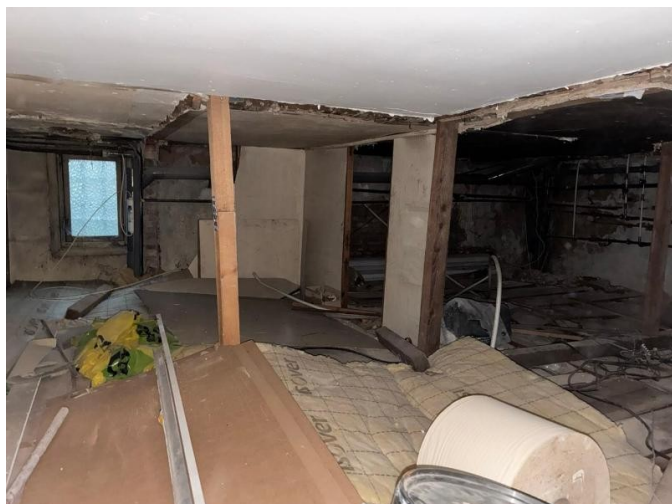
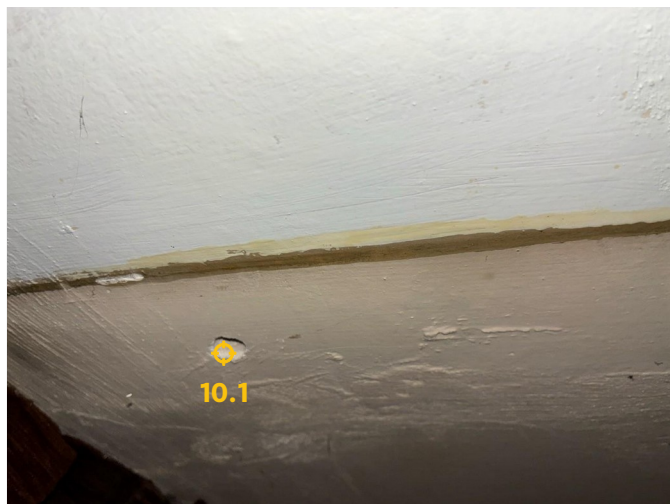
## Fiche 10: Pleisterwerk plafonds

Geen asbest

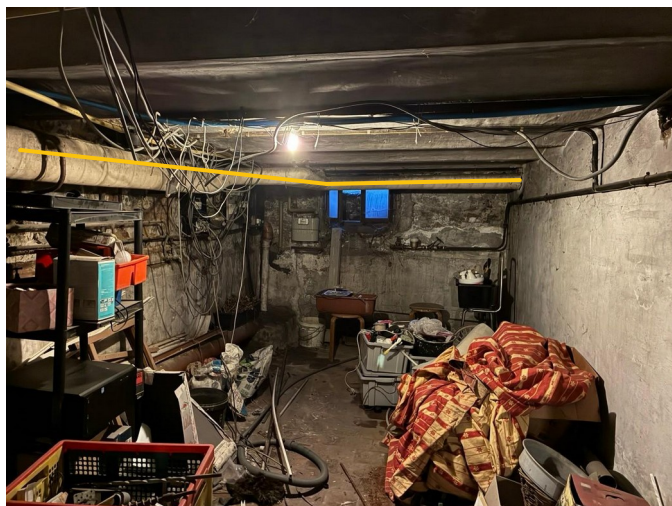
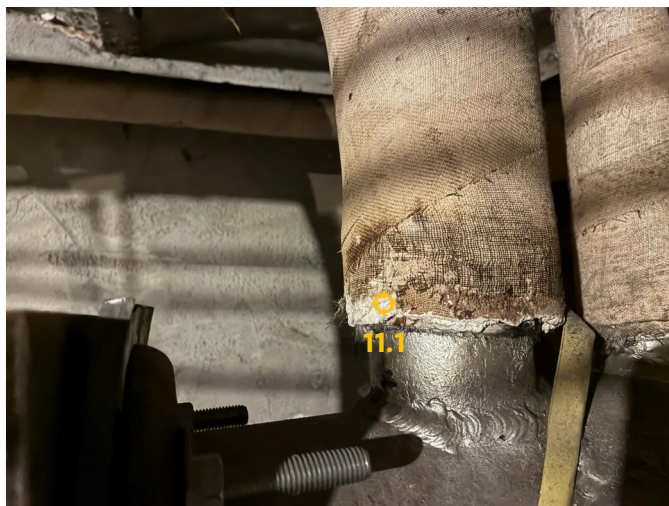
## Fiche 11: Leidingisolatie (gips) recht

Geen asbest

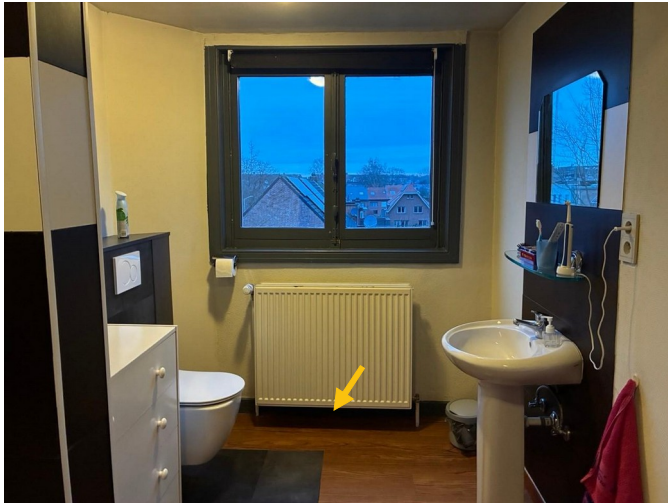
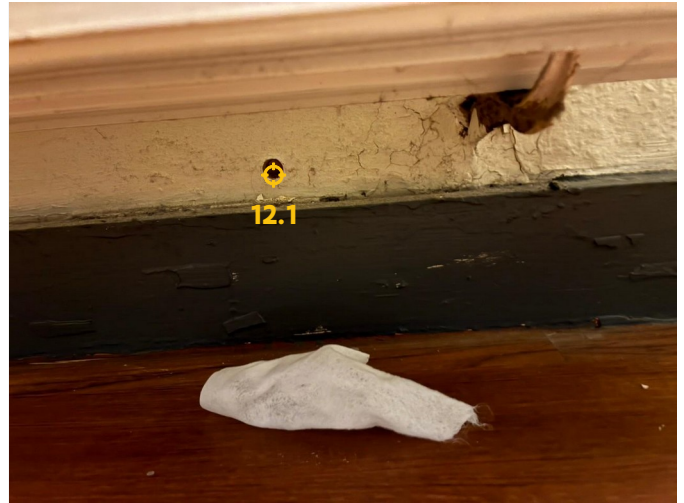
## Fiche 12: Pleisterwerk wanden

Geen asbest

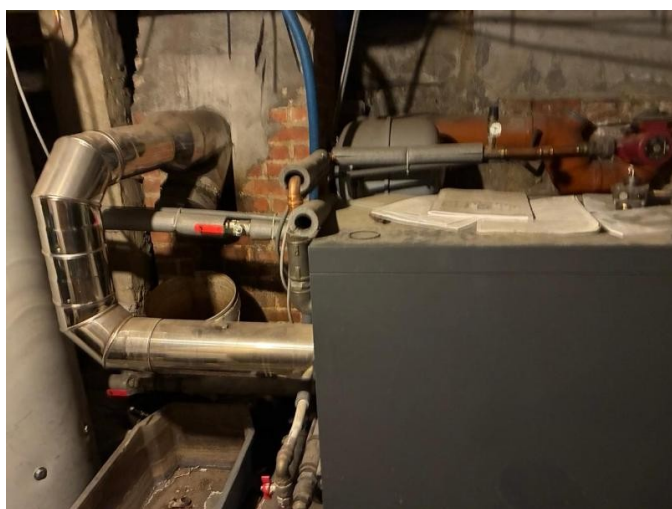
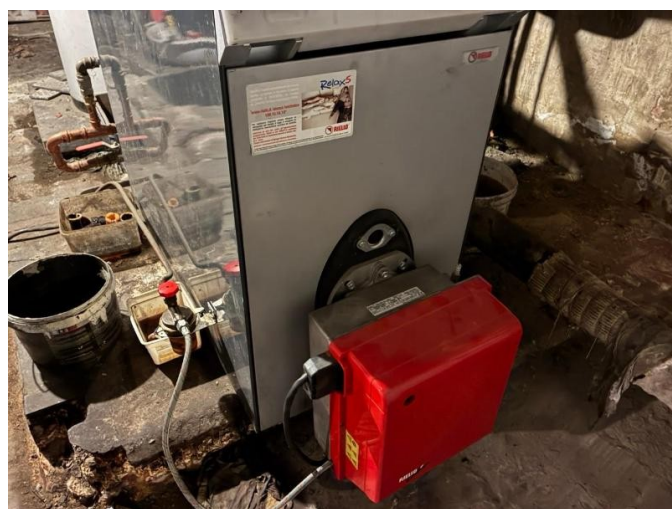
### Fiche 15: CV-ketel (niet verdacht)

| Beschrijving | Notitie | Terug te vinden op plannen |
|---|---|---|
| Fiche 15: CV-ketel (niet verdacht) | De CV-ketel (dichtingen, isolerend materiaal) is niet asbestverdacht. | Plan 1.1: kelder |
