# Asbestinventarisatattest

Tisseltbaan 11, 2801 Mechelen

Attestnummer : **20251025-000054.000**

Uitgegeven op : **25.10.2025**

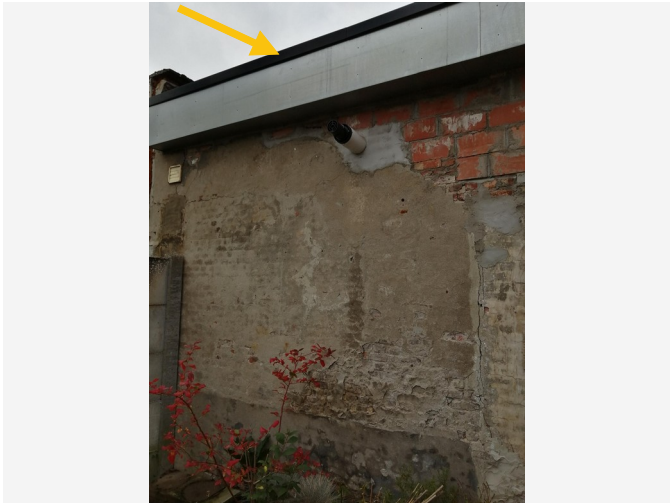
Vrije foto

dak vernieuwd in 2018

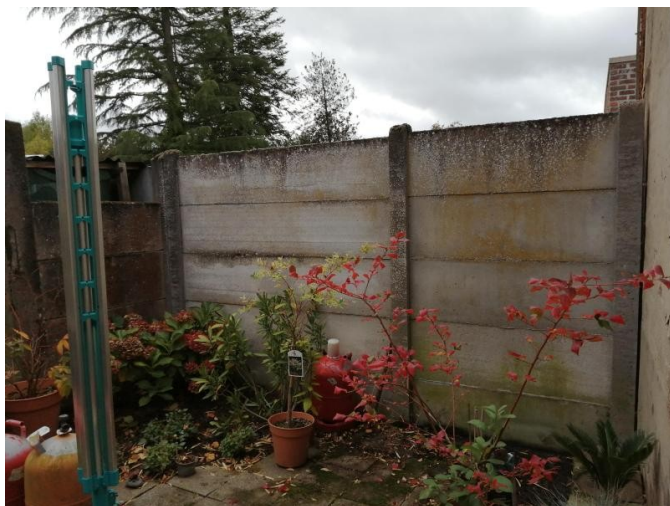
Vrije foto

tuilmuren in betonpaten, gevat in betonnen gleufpalen

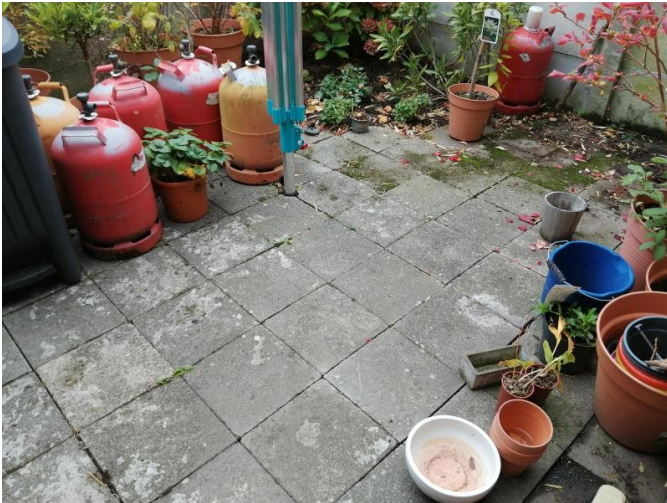
Vrije foto

verharding in betontegels

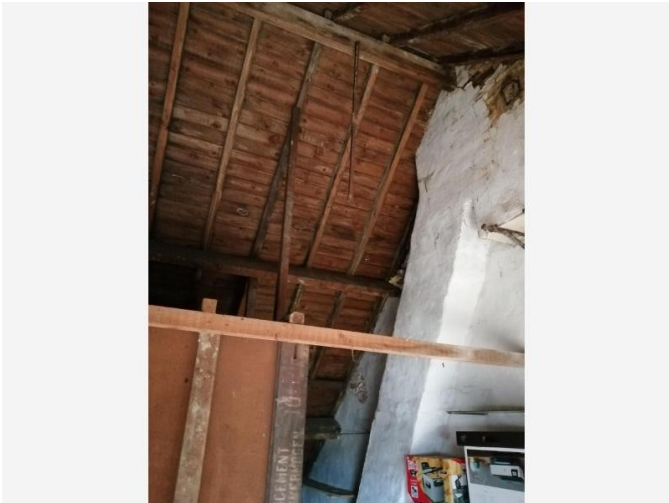
Vrije foto

geen onderdak aanwezig (leien) dakdrager hout

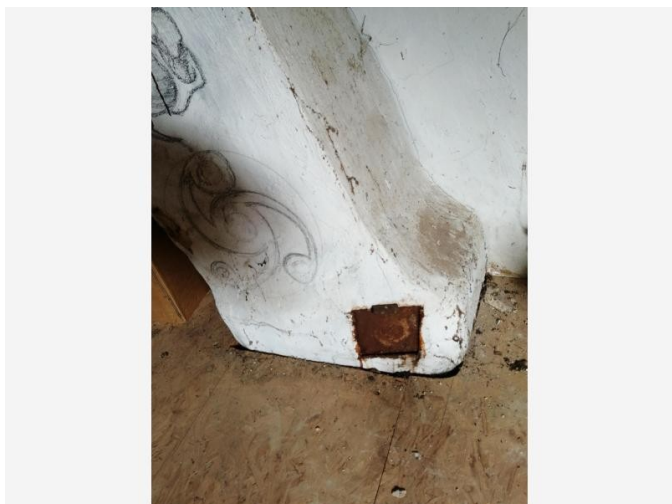
Vrije foto

roetluik in metaal

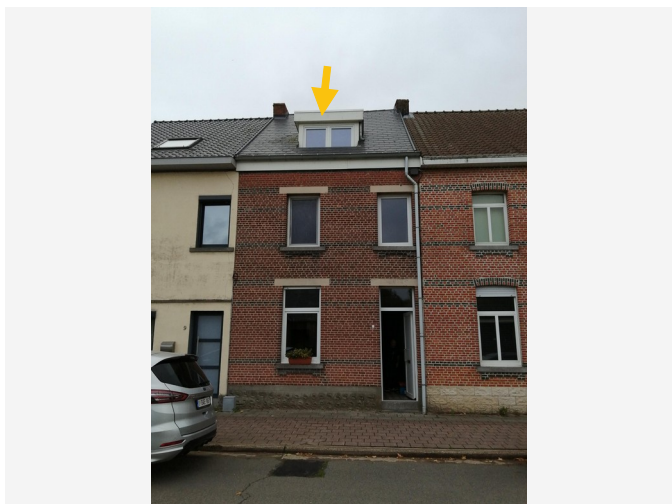
Vrije foto

dak vernieuwd in 2018

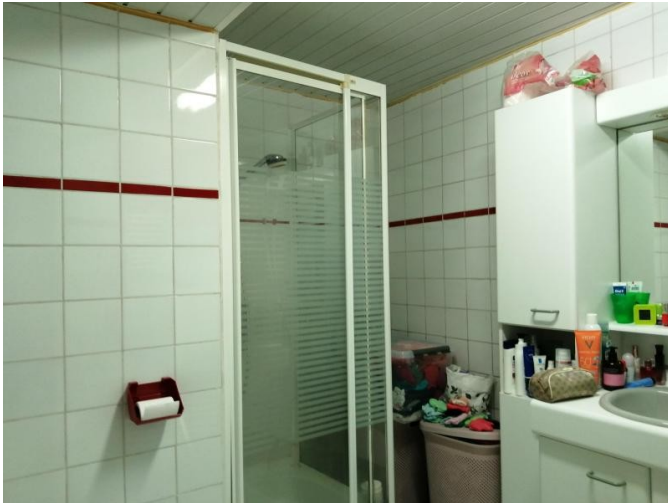
Vrije foto

Toepassing niet waarneembaar.

Staalname enkel mogelijk mits destructief onderzoek.

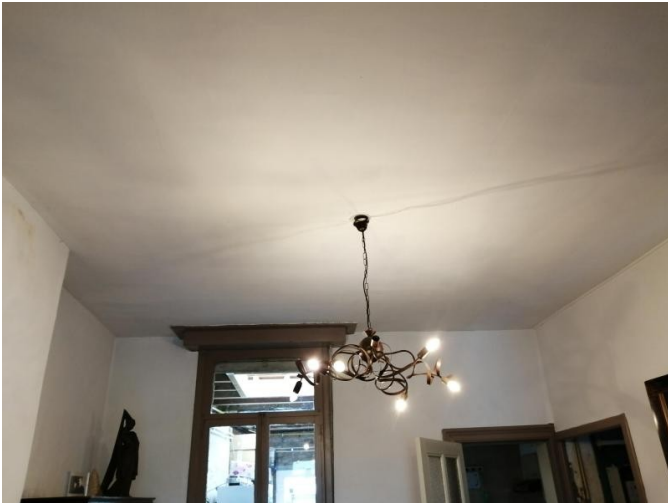
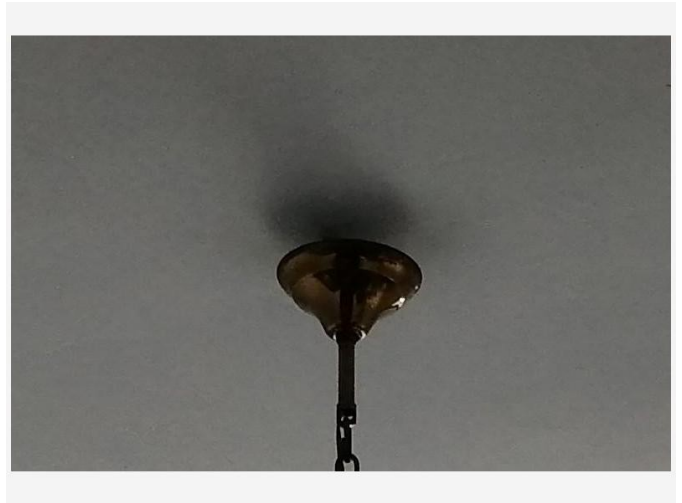
## Fiche 8: gips plafonds

Geen asbest

| # | Type | Referentie | Resultaat |
|---|---|---|---|
| 8.1 | Mengmonster | 6020302769 Gips plafond | Geen asbest |

| Opmerking | geen toessing in keuken (hout), badkamer (pvc), wasplaats (osb dakbeschot), gang (hout) |

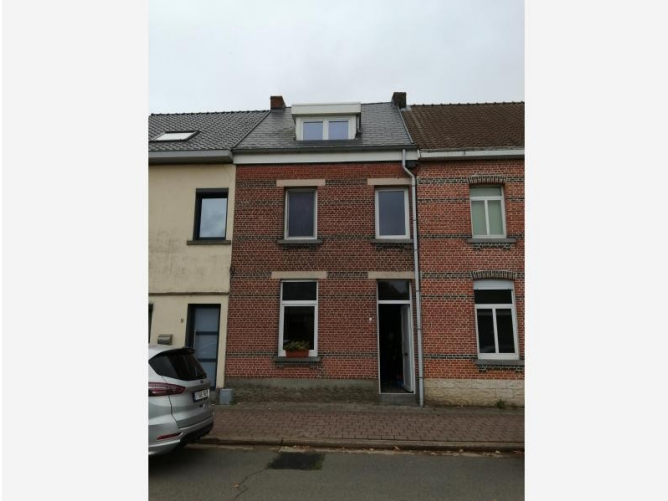
Overzichtsfoto

Geen asbest

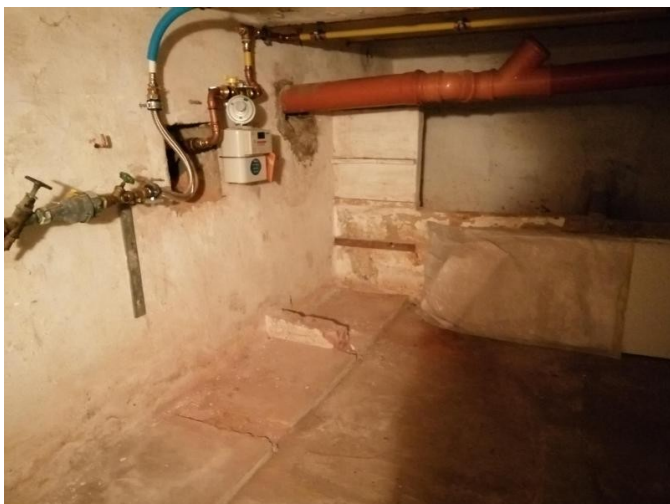
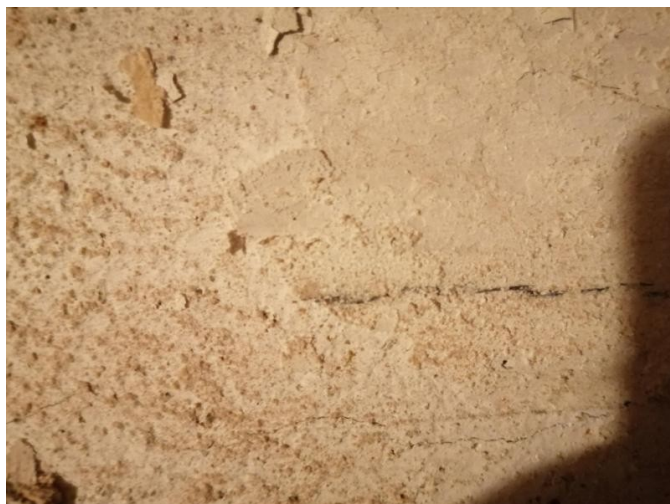
## Fiche 10: wanden kelder

Geen asbest

| # | Type | Referentie | Resultaat |
|---|---|---|---|
| 10.1 | Mengmonster | 6020302756 Wand kelder | Geen asbest |

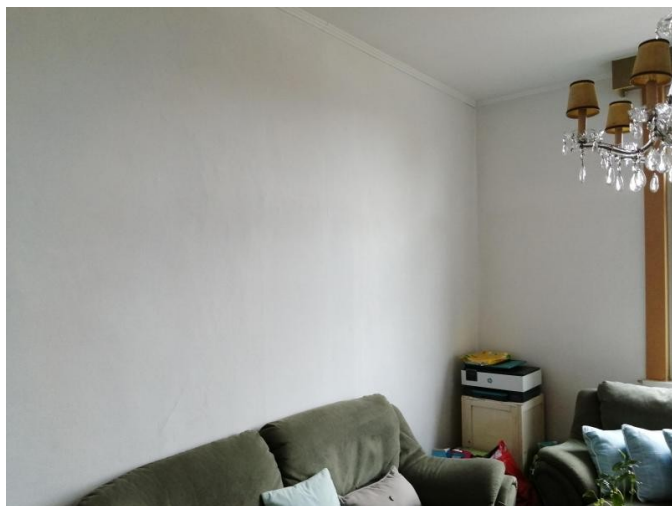
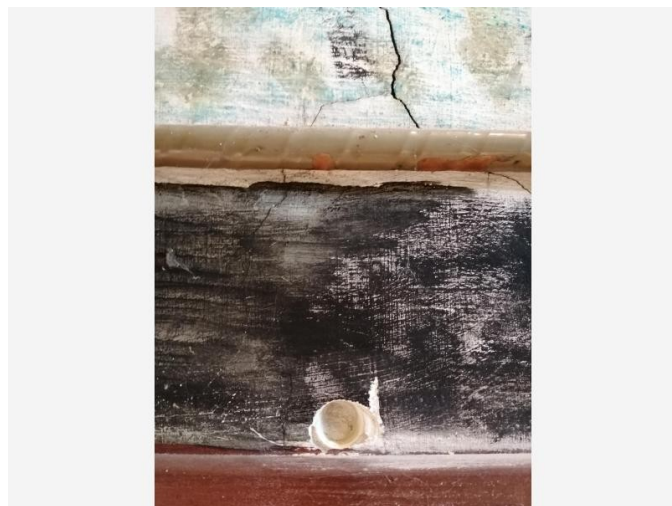
Overzichtsfoto

Geen asbest

| # | Type | Referentie | Resultaat |
|---|---|---|---|
| 11.1 | Mengmonster | 6020302770 Gips wand | Geen asbest |

| Opmerking | geen toepassing in natte ruimtes (badk. & keuken voll. betegeld) |

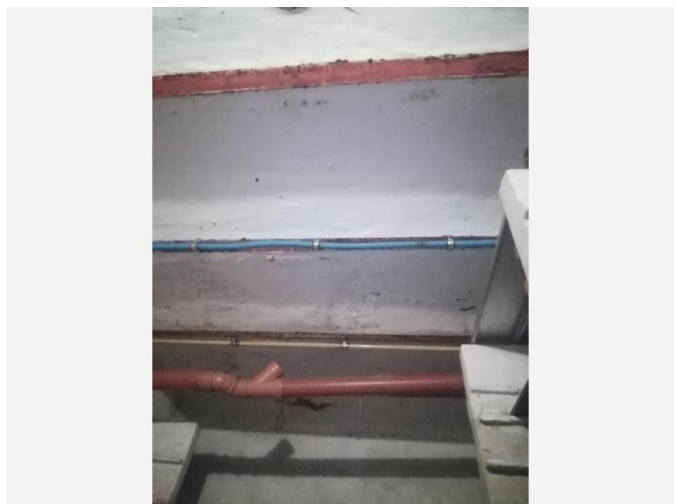
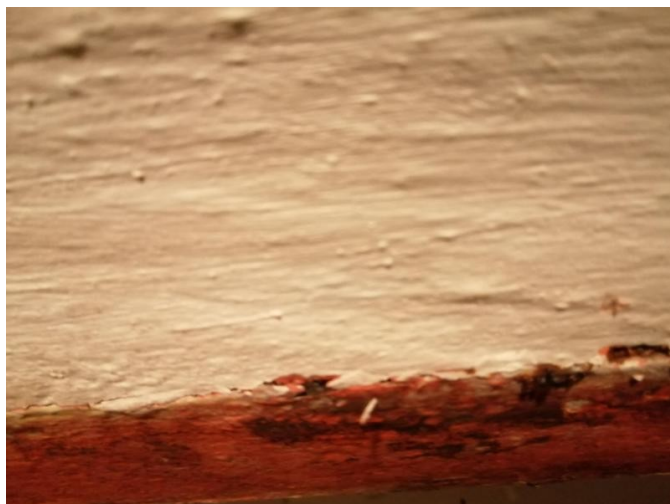
## Fiche 12: plafond kelder

Geen asbest

| # | Type | Referentie | Resultaat |
|---|---|---|---|
| 12.1 | Mengmonster | 6020302771 Plafond kelder | Geen asbest |

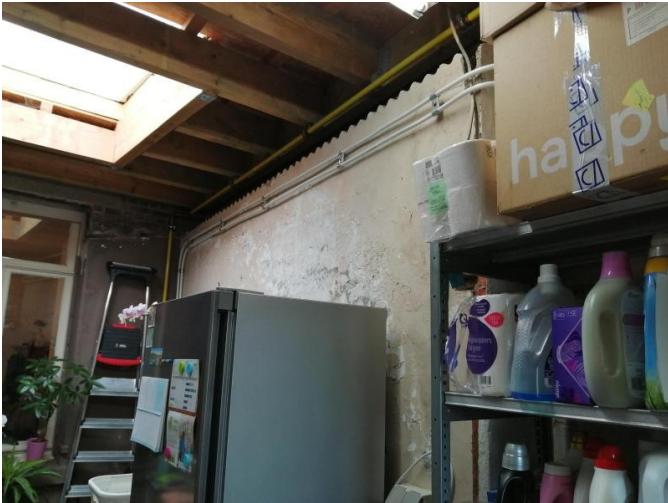
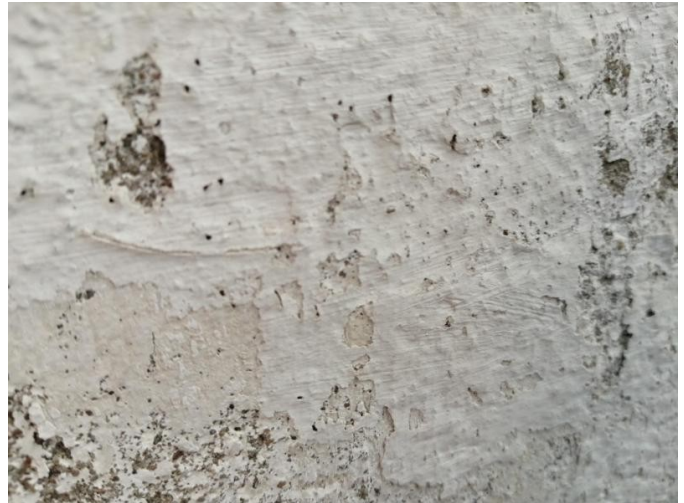
## Fiche 13: bezetting wasplaats

Geen asbest

| # | Type | Referentie | Resultaat |
|---|---|---|---|
| 13.1 | Mengmonster | 6020302767 Cementbezetting wasplaats | Geen asbest |

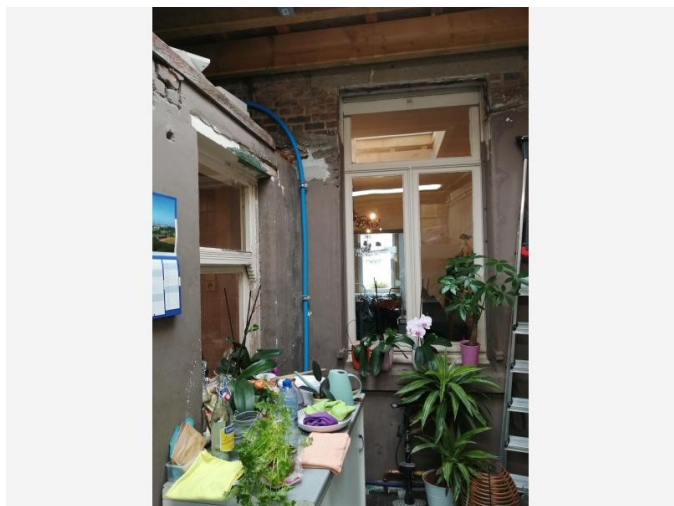
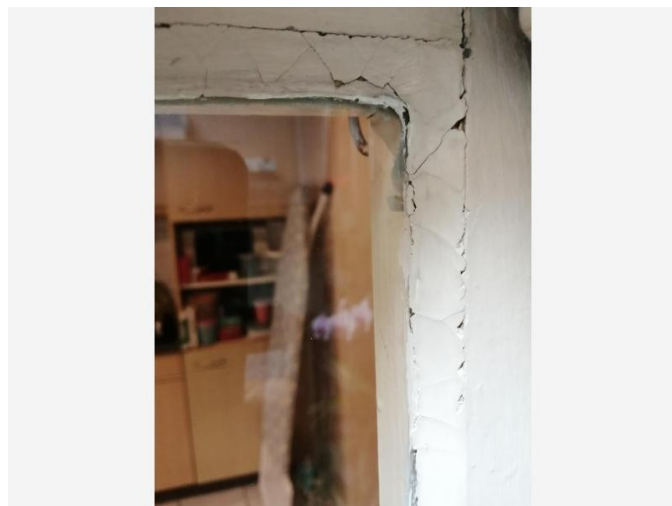
## Fiche 14: mastiek

Geen asbest

| # | Type | Referentie | Resultaat |
|---|---|---|---|
| 14.1 | Mengmonster | 6020302757 Mastiek | Geen asbest |

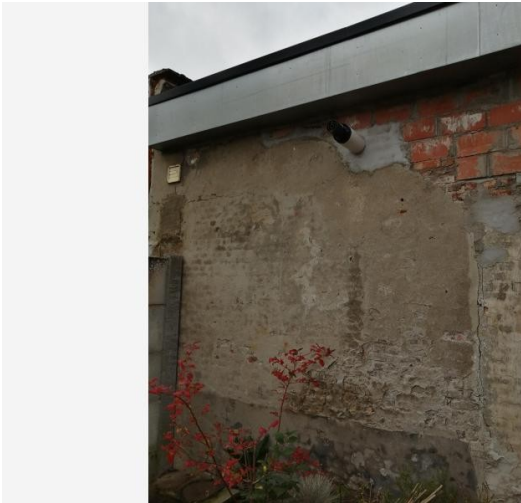
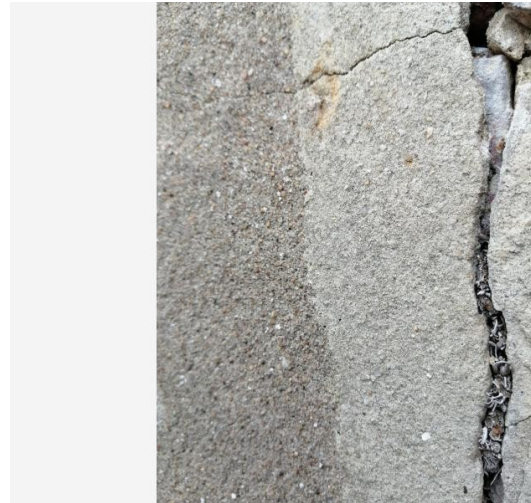
## Fiche 15: crepi

Geen asbest

| # | Type | Referentie | Resultaat |
|---|---|---|---|
| 15.1 | Mengmonster | 6020302984 Crepi | Geen asbest |

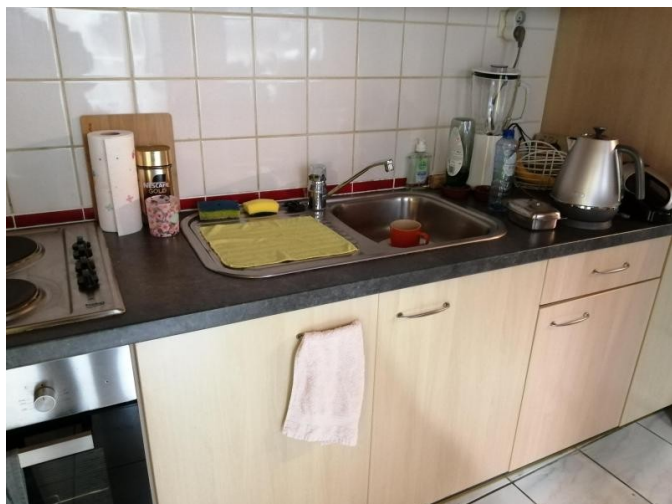
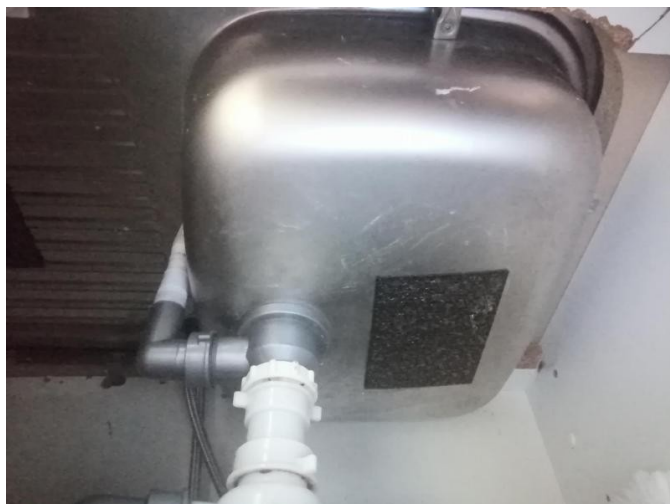
## Fiche 16: anti-bonsplaat spoeltafel

Geen asbest

| # | Type | Referentie | Resultaat |
|---|---|---|---|
| 16.1 | Puntmonster | 6020302768 Anti bonsplaat | Geen asbest |
