# Asbestinventarisatetest

Baron Eduard Empainlaan 1, 2800 Mechelen

Attestnummer : 20260121-000241.000

# Zone 1: Hoofdgebouw

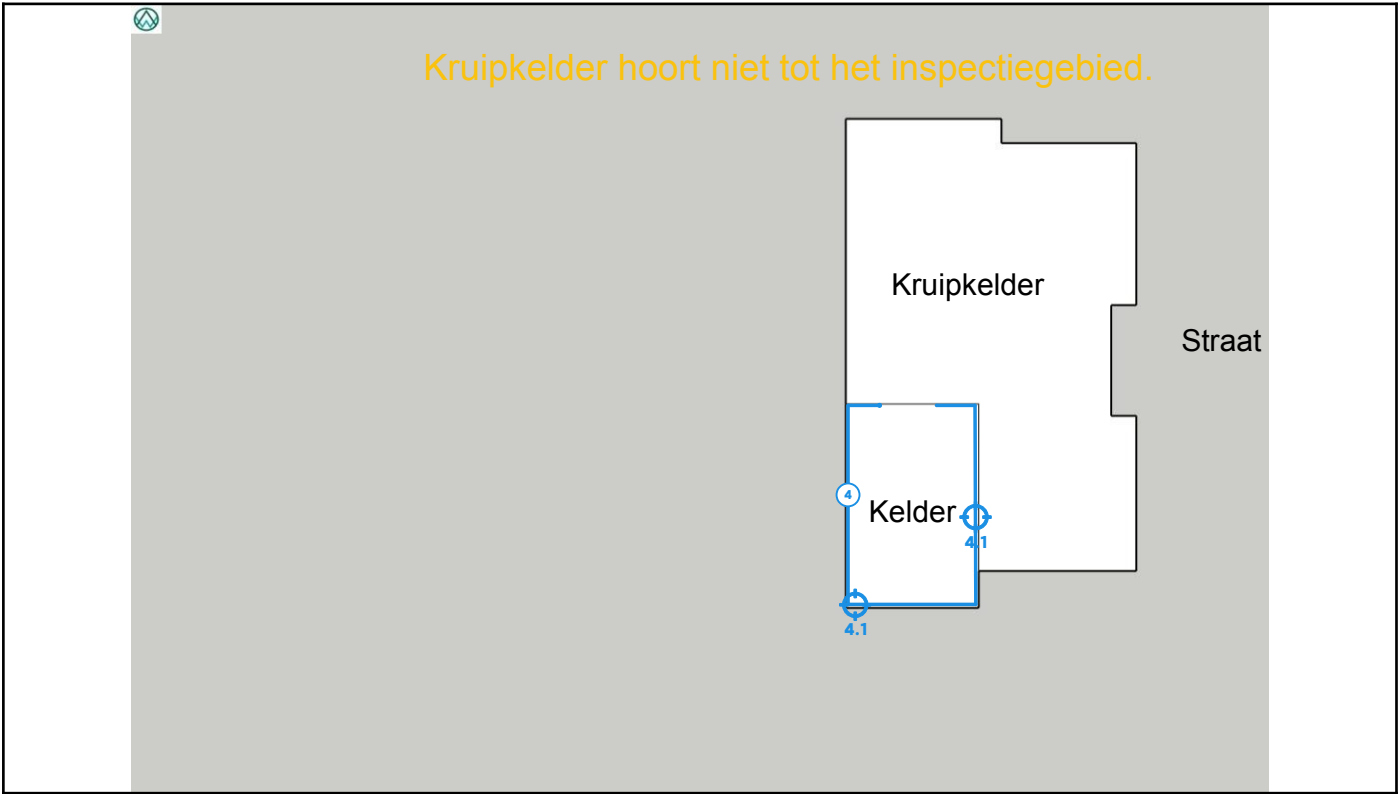
# Plan 1.1: Plan kelder

| Beschrijving | Type | Actie |
|---|---|---|
| 2. Kruipkelder | Beperking | - |
| 4. Smeerlaag kelder | Geen asbest | - |

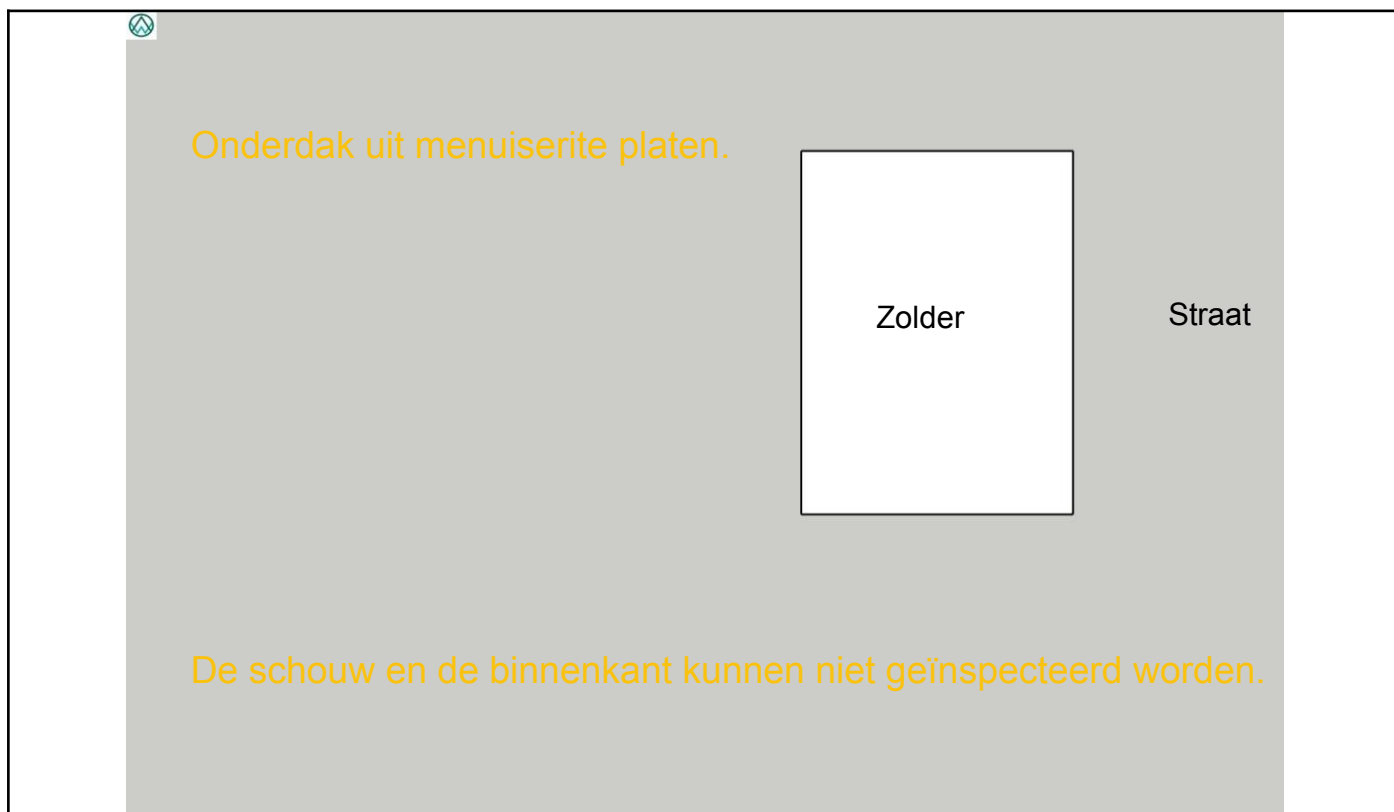
## Plan 1.4: Plan zolder

| Beschrijving | Type | Actie |
|---|---|---|
| 1. Onderdak | Asbestmateriaal | Zorgvuldig beheren |
| 3. schouw dak | Beperking | - |

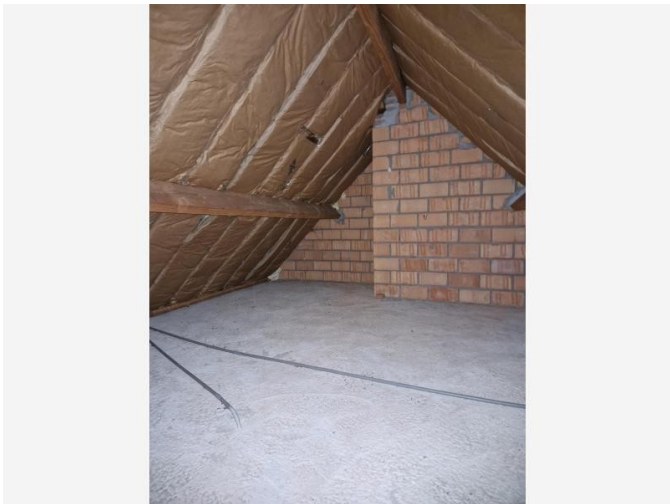
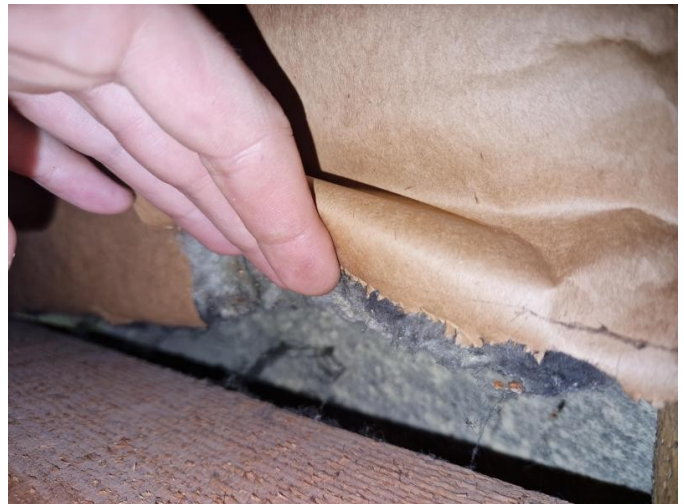
Het asbestmateriaal valt onder de mijlpaal van 2040.

| Eindbeoordeling materiaalarisico | Laag materiaalarisico en/of verlaagde kans op vezelvrijgave |

| Asbestsoort (vezeltype) | Crocidoliet aanwezig |
| Asbestconcentratie | Laag (< 50%) |
| Toestand van het materiaal | Licht beschadigd, licht verweerd. Intact calciumsilicaatmateriaal of categorie III 'gebondenheid' |

| Asbestmateriaal | Plaat, paneel, tablet - Type Menuiserie |

- Zorg voor een veilig beheer. Vermijd het beschadigen van het asbestmateriaal. Controleer de toestand jaarlijks op wijzigingen.
- Voer bijkomende staalname(s) uit.

- Eenvoudige handelingen: mag via doe-het-zelf of door werknemer(s) met opleidingsattest eenvoudige handelingen  
Deze panelen mag u zelf verwijderen.  
Informeer uzelf goed alvorens u begint met de verwijdering.  
Bekijk zeker de website van OVAM eens.  
Probeer de panelen in 1 geheel te verwijderen zonder te breken. Bevochtig de werkomgeving en de panelen met een waterspray tijdens de verwijdering.  
Draag zeker beschermende kledij zoals handschoenen en FFP3 mondkmasker.

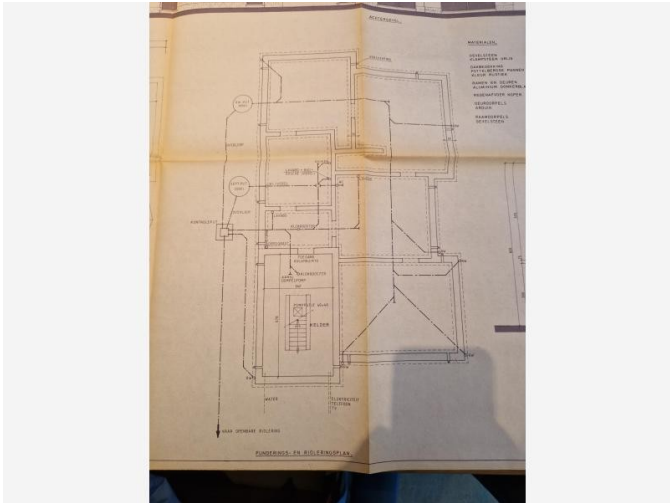
#### Permanente beperking

**Reden:** Het onderzoek kan niet uitgevoerd worden binnen de bepalingen van de Welzijnswet

**Uitleg van de asbestdeskundige:** Kruipkelder behoort niet tot het inspectiegebied.

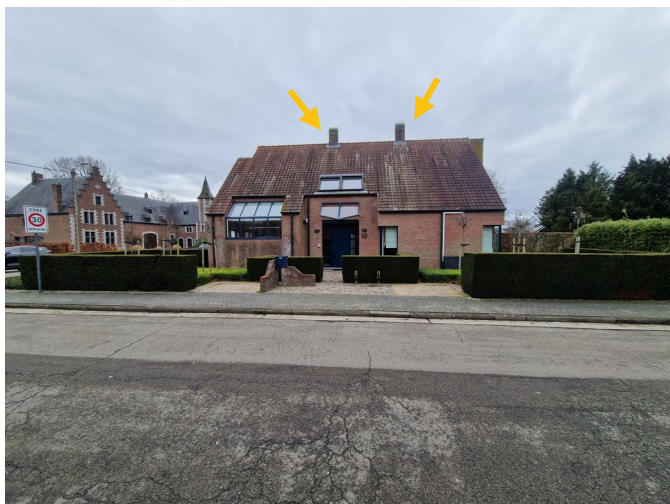
### Tijdelijke beperking

**Reden:** Het te onderzoeken materiaal situeert zich hoger dan 3,50 m te rekenen vanaf een veilige ondergrond

**Uitleg van de asbestdeskundige:** De schouw en cementering is niet-inspecteerbaar vanwege de hoogte.

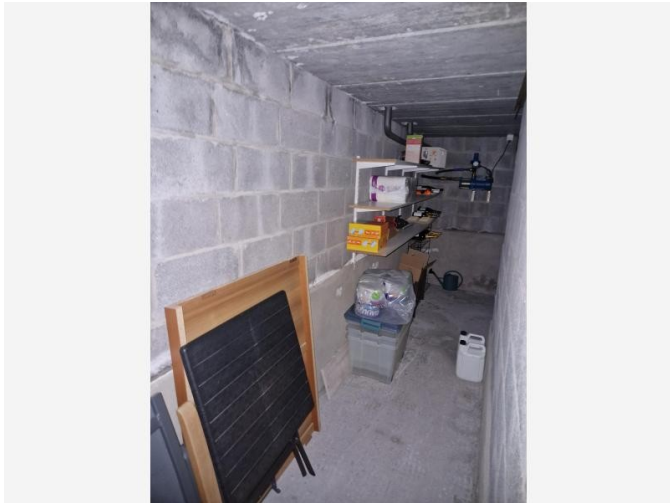
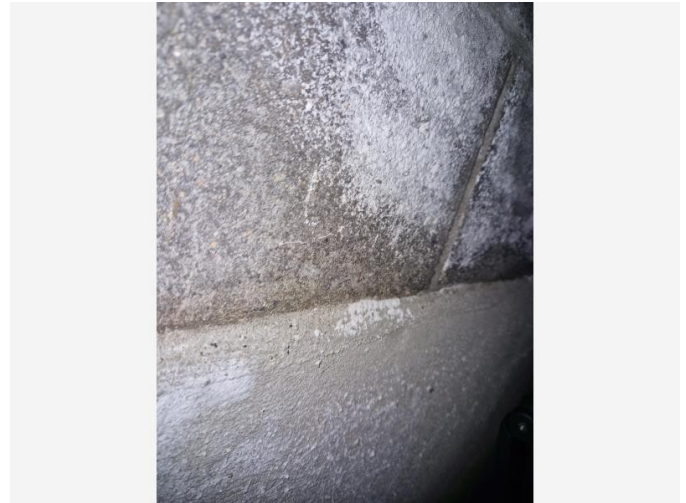
## Fiche 4: Smeerlaag kelder

Geen asbest

| # | Type | Referentie | Resultaat |
|---|---|---|---|
| 4.1 | Mengmonster | Staal 3 | Geen asbest |

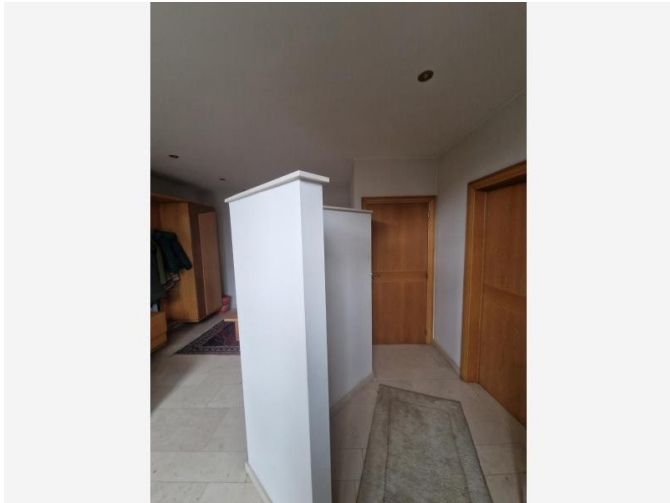
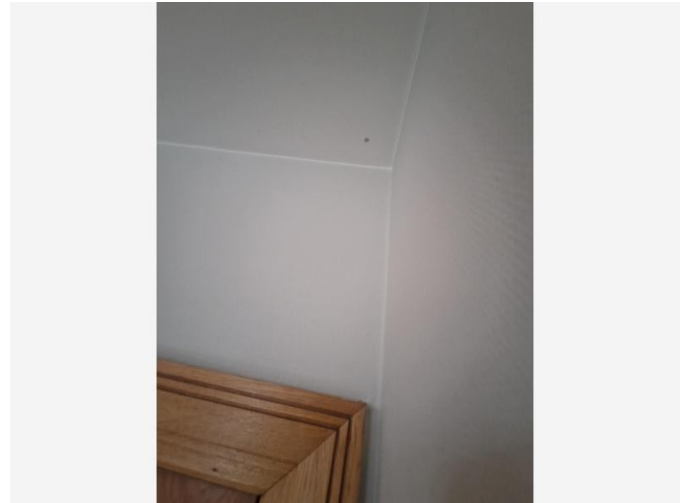
## Fiche 5: Pleisterwerk plafonds

Geen asbest

| # | Type | Referentie | Resultaat |
|---|---|---|---|
| 5.1 | Mengmonster | Staal 2 plafonds | Geen asbest |

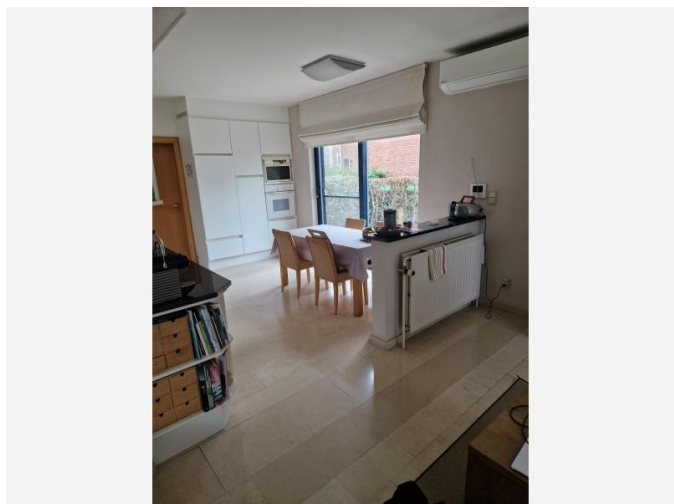
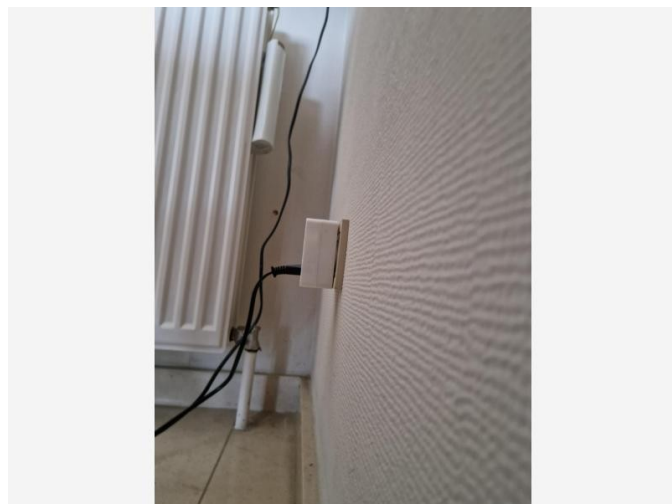
## Fiche 6: Pleisterwerk muren

Geen asbest

| # | Type | Referentie | Resultaat |
|---|---|---|---|
| 6.1 | Mengmonster | Staal 1 muren | Geen asbest |

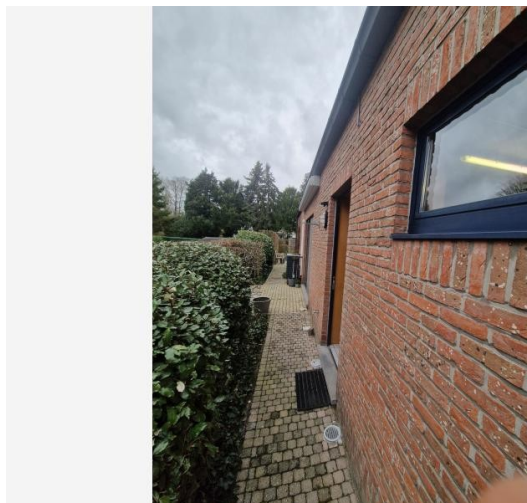
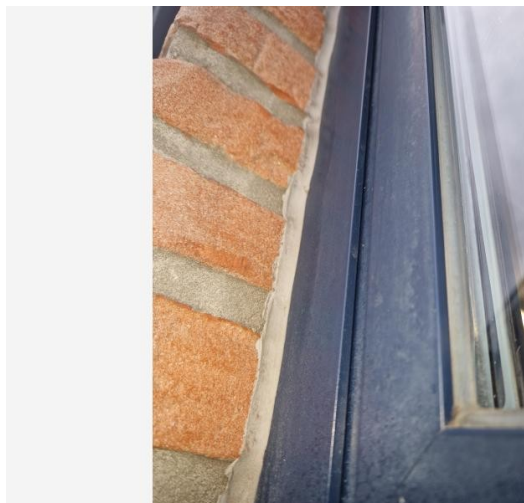
### Fiche 7: Mastiek/kit ramen

| Beschrijving | Notitie | Terug te vinden op plannen |
|---|---|---|
| Fiche 7: Mastiek/kit ramen | De kit is zeer plooibaar en elastisch. | - |

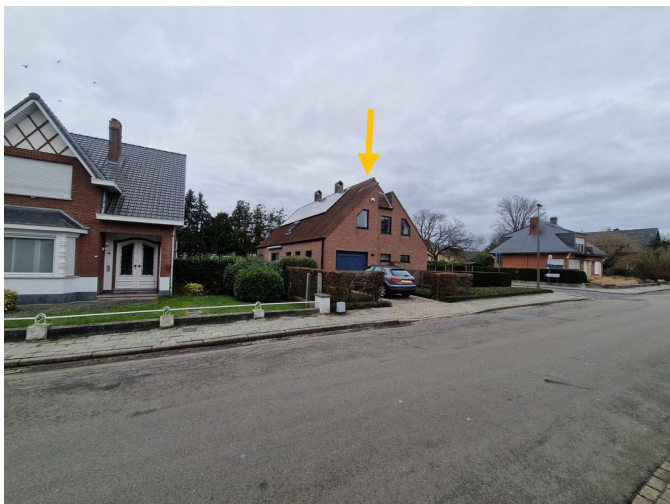
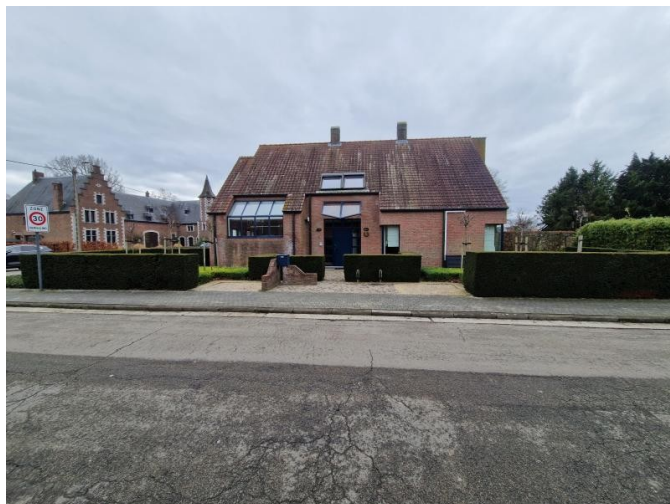
## Fiche 8: Dak woning

| Beschrijving | Notitie | Terug te vinden op plannen |
|---|---|---|
| Fiche 8: Dak woning | De dakpannen zijn niet-asbestverdacht. | - |

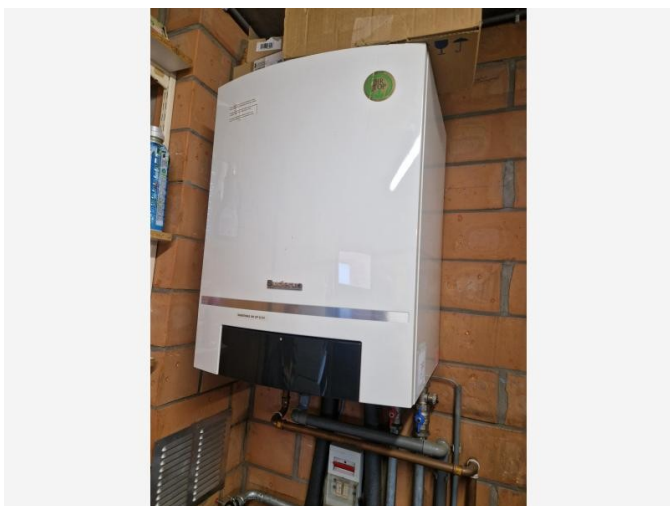
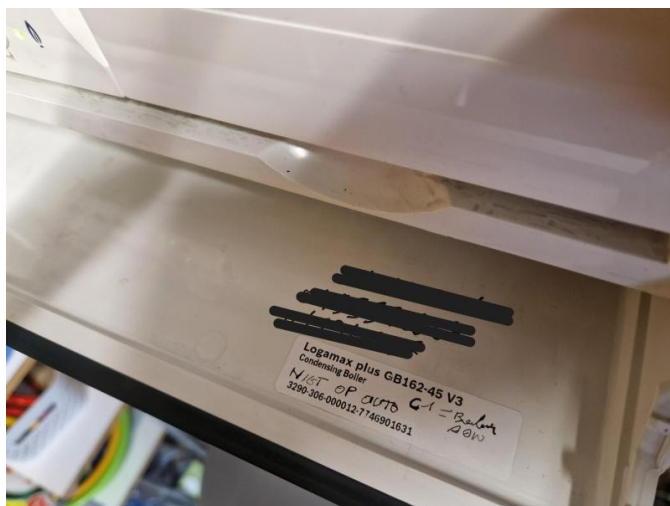
## Fiche 9: Recente verwarmingsketel

| Beschrijving | Notitie | Terug te vinden op plannen |
|---|---|---|
| Fiche 9: Recente verwarmingsketel | Verwarmingsketel van na 2000. Hieruit kunnen we stellen dat er geen asbest materiaal meer aanwezig is in de ketel (koord, koppelingen, plaatmateriaal). | - |
