# Asbestinventarisatetest

Kieldrechtsebaan 18, 9130 Beveren-Kruibeke-Zwijndrecht

Attestnummer : 20260122-000421.000

Uitgegeven op : 22.01.2026

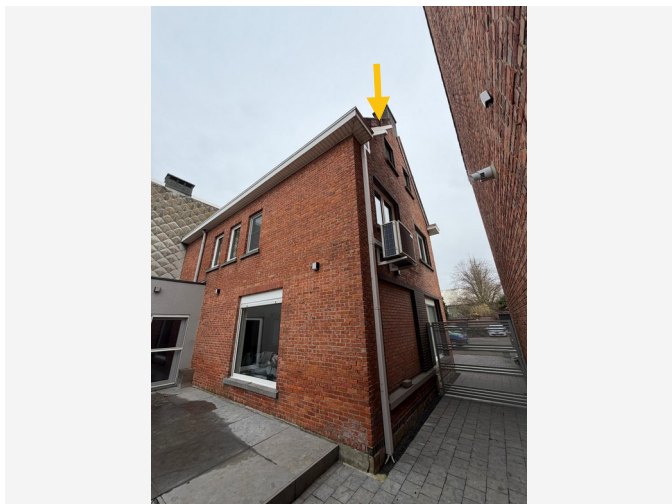
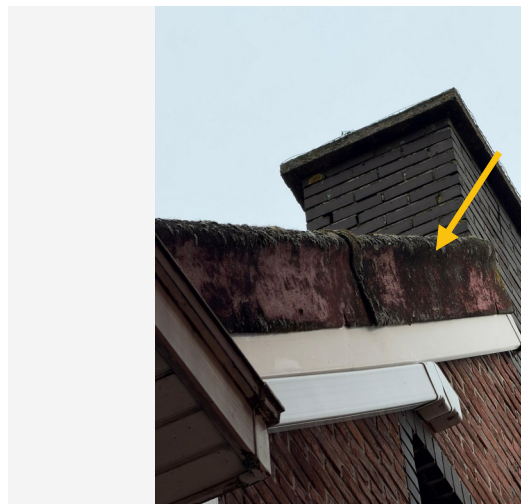
Het asbestmateriaal valt onder de mijlpaal van 2034.

| Eindbeoordeling materiaalrisico | Verhoogd materiaalrisico en/of verhoogde kans op vezelvrijgave |

| Gebondenheid | Categorie 1: hechtgebonden in oorsprong |
| Asbestsoort (vezeltype) | Crocidoliet aanwezig |
| Asbestconcentratie | Laag (< 50%) |
| Afschermingsgraad van het gehele materiaal | Geheel of deels vrij aan de buitenlucht |
| Toestand van het materiaal | Matig beschadigd, matig verweerd |

| Beschrijving | Dakrand (boeiboord/windveer) |
| Asbestmateriaal | Dak- en gevelbekleding - Plaat |

Verwijderen

- Zorg voor een veilig beheer. Vermijd het beschadigen van het asbestmateriaal. Controleer de toestand jaarlijks op wijzigingen.
- Hemelwater dat afspoelt van asbestcement daken of gevels kan asbestdeeltjes bevatten. Gebruik het enkel voor gesloten circuits (bv. spoelen toiletten). Reinig na het vervangen van het dak of de gevel de dakgoten en regenwaterput of -ton om asbesthoudend sediment of slib te verwijderen
- Voer bijkomende staalname(s) uit.

- Eenvoudige handelingen: mag via doe-het-zelf of door werknemer(s) met opleidingsattest eenvoudige handelingen  
Deze toepassing mag door een aannemer die over een opleidingsattest eenvoudige handelingen beschikt of door een particulier (doe-het-zelf), verwijderd worden indien er geen verhoogd risico op vrijgave van asbestvezels (max. concentratie 0,01 vezels/cm<sup>3</sup> - CODEX Art. VI.3-54) ontstaat en de toepassing voorafgaand wordt gefixeerd/bevochtigd. De individuele elementen moeten zonder machinale werktuigen (boormachine, slijpschijf, hogedrukreiniger, etc.) en zonder breken of gooien een voor een losgemaakt worden en dubbel en luchtdicht verpakt afgevoerd worden naar een erkend afvalpunt (recyclagepark). Daar moeten ze voorzichtig

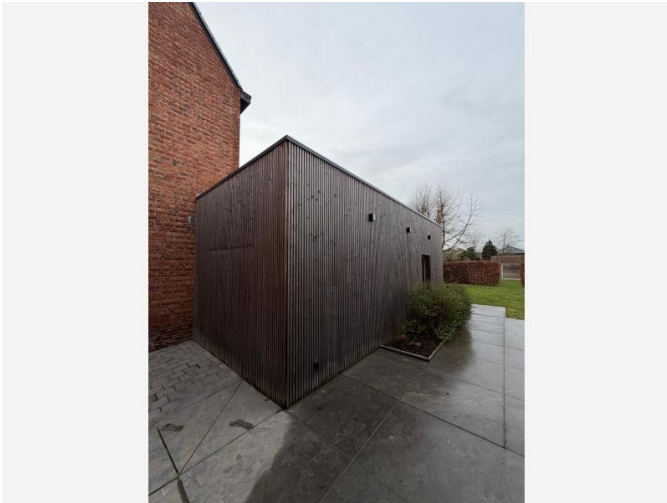
**Bouwjaar:** 2010

*Constructies gebouwd vanaf 2001 moeten niet onderzocht worden*

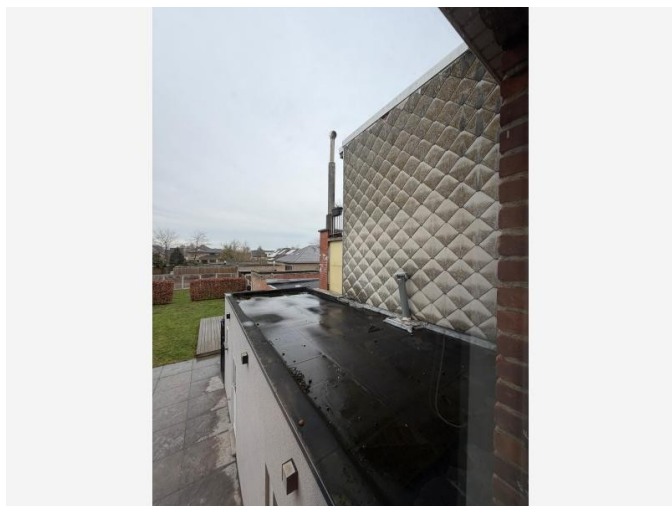
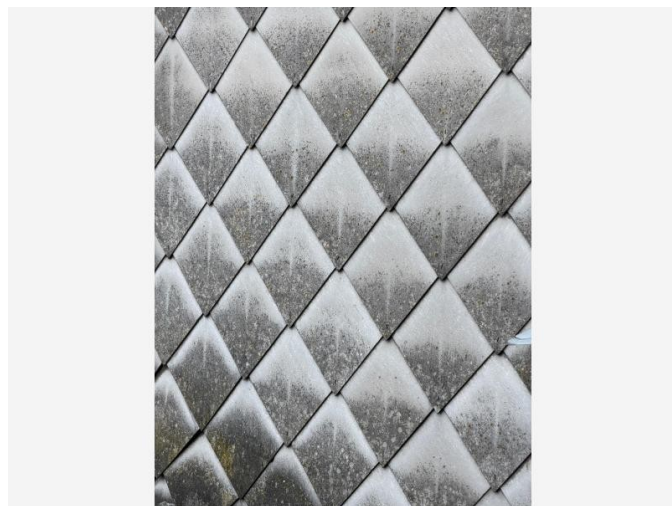
De gevel van de aanpalende woning bevat asbestverdachte leien.

| (Asbest)materiaal | Dak- en gevelbekleding - Lei, shingle |

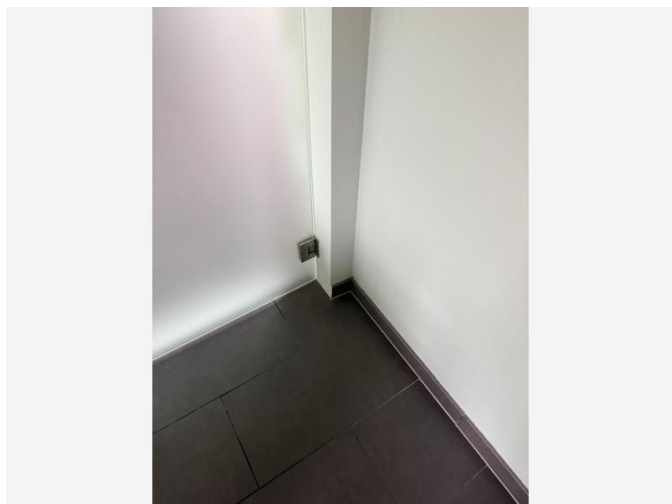
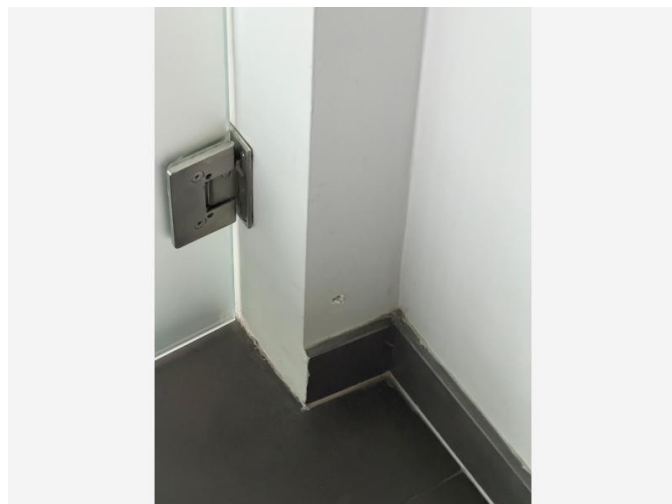
## Fiche 5: Pleisterwerk wanden

Geen asbest

| # | Type | Referentie | Resultaat |
|---|---|---|---|
| 5.1 | Mengmonster | SN01 | Geen asbest |

| Beschrijving | Pleisterwerk wanden |

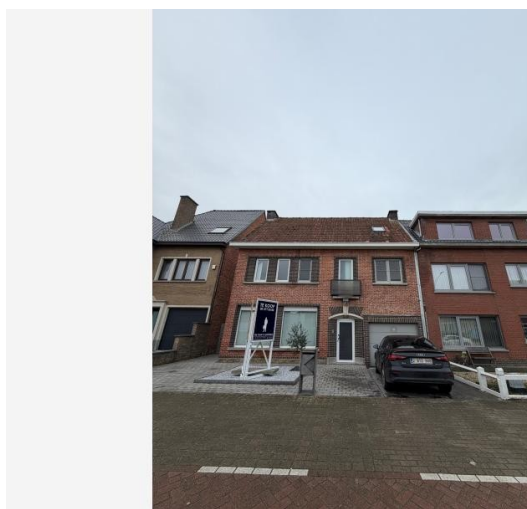
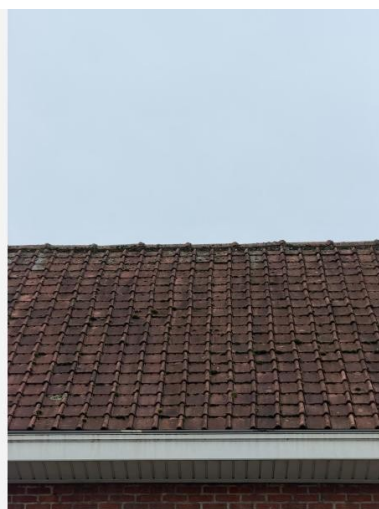
### Fiche 6: Dakbedekking

| Beschrijving | Notitie | Terug te vinden op plannen |
|---|---|---|
| Fiche 6: Dakbedekking | Het dak bestaat uit pannen | Plan 1.4: Woning plan bovenaanzicht |

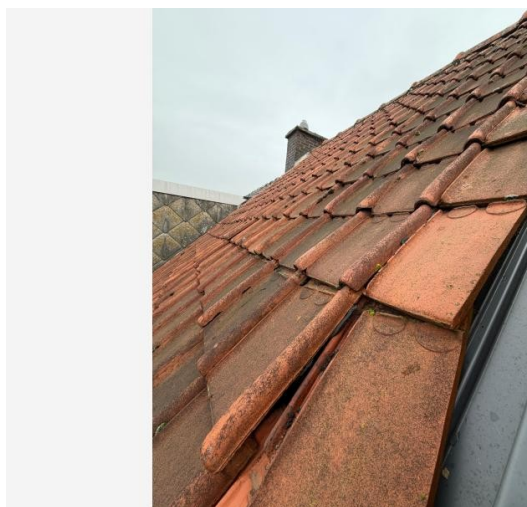
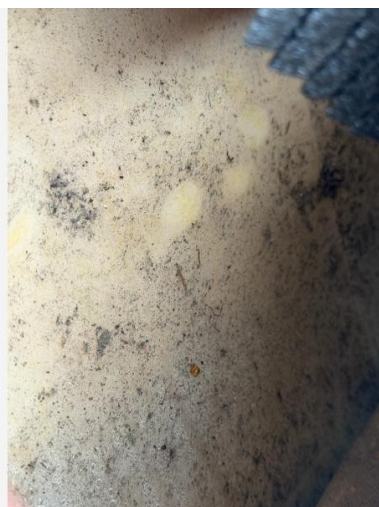
### Fiche 7: Materialen onder de dakbedekking (onderdak,)

| Beschrijving | Notitie | Terug te vinden op plannen |
|---|---|---|
| Fiche 7: Materialen onder de dakbedekking (onderdak,) | Het onderdak bestaat uit een soort mousse (zichtbaar onder de dakpannen). Langs binnen kon het niet gecontroleerd worden omdat de zolder volledig afgewerkt is. | Plan 1.4: Woning plan bovenaanzicht |

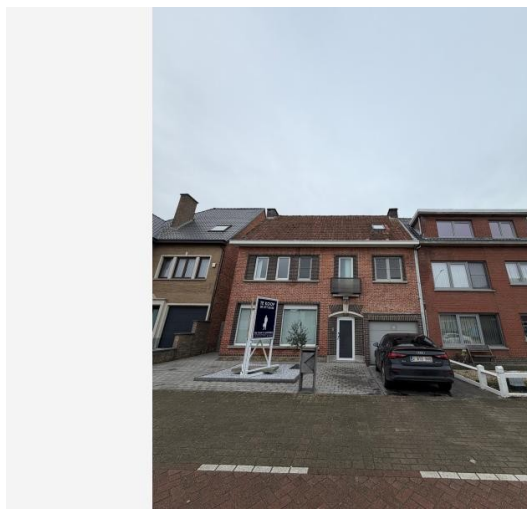
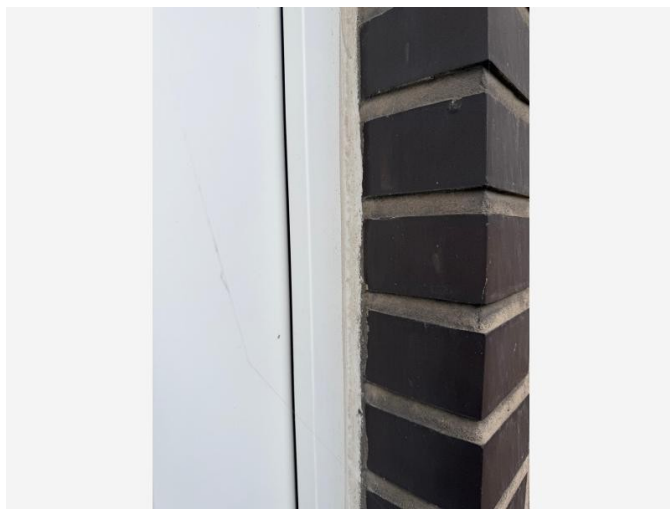
### Fiche 8: Afdichtingsmateriaal (mastiek, kit,) aan schrijnwerk

| Beschrijving | Notitie | Terug te vinden op plannen |
|---|---|---|
| Fiche 8: Afdichtingsmateriaal (mastiek, kit,) aan schrijnwerk | Geen oude mastiek aanwezig | - |

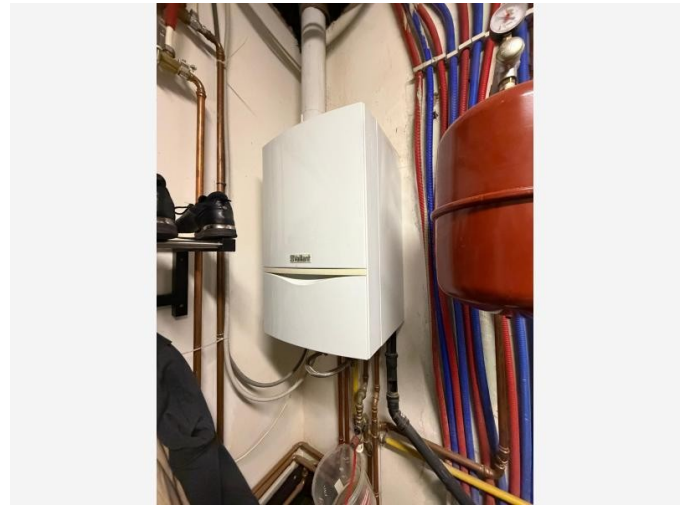
## Fiche 12: Materialen aan de stookketel (dichtingen, isolerend materiaal,)

| Beschrijving | Notitie | Terug te vinden op plannen |
|---|---|---|
| Fiche 12: Materialen aan de stookketel (dichtingen, isolerend materiaal,) | Geen oude stookketel aanwezig | - |
