# Asbestinventarisatetest

Arestraat 47A, 9550 Herzele

Attestnummer : 20250826-000343.000

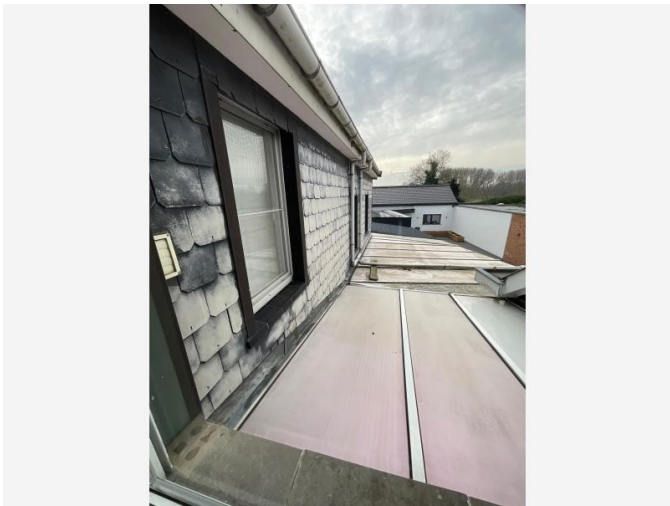
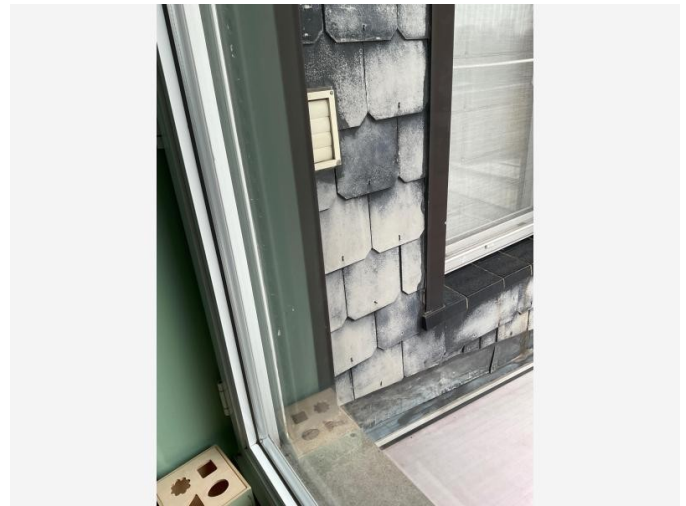
Het asbestmateriaal valt onder de mijlpaal van 2034.

Verwijderen

| Eindbeoordeling materiaalrisico | Verhoogd materiaalrisico en/of verhoogde kans op vezelvrijgave |

| Asbestsoort (vezeltype) | Crocidoliet aanwezig |
| Toestand van het materiaal | Matig beschadigd, matig verweerd |

| Beschrijving | leien Gevel |

- Zorg voor een veilig beheer. Vermijd het beschadigen van het asbestmateriaal. Controleer de toestand jaarlijks op wijzigingen.
- Hemelwater dat afspoelt van asbestcement daken of gevels kan asbestdeeltjes bevatten. Gebruik het enkel voor gesloten circuits (bv. spoelen toiletten). Reinig na het vervangen van het dak of de gevel de dakgoten en regenwaterput of -ton om asbesthoudend sediment of slib te verwijderen

- Eenvoudige handelingen: mag via doe-het-zelf of door werknemer(s) met opleidingsattest eenvoudige handelingen  
Te verwijderen in 1 geheel zonder breken en kappen.

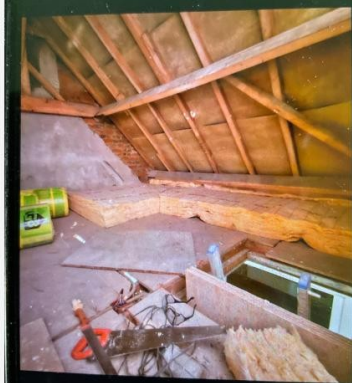
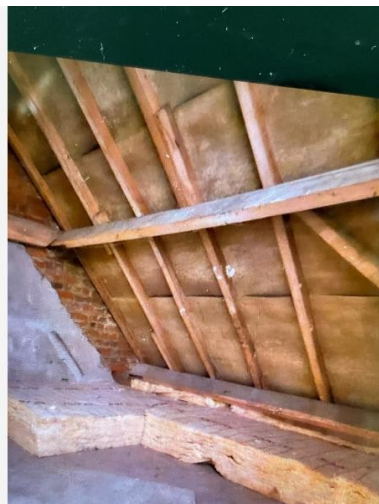
Het asbestmateriaal valt onder de mijlpaal van 2040.

Zorgvuldig beheren

| Eindbeoordeling materiaalrisico | Zeer laag materiaalrisico en/of zeer lage kans op vezelvrijgave |

| Asbestsoort (vezeltype) | Crocidoliet aanwezig |
| Toestand van het materiaal | Licht beschadigd, licht verweerd. Intact calciumsilicaatmateriaal of categorie III 'gebondenheid' |

| Beschrijving | menuiserite onderdak |

- Zorg voor een veilig beheer. Vermijd het beschadigen van het asbestmateriaal. Controleer de toestand jaarlijks op wijzigingen.
- Zorg voor een veilig beheer en verwijder dit asbestmateriaal wanneer het bij werken eenvoudig bereikbaar wordt. Controleer de toestand jaarlijks op wijzigingen.

- Eenvoudige handelingen: mag via doe-het-zelf of door werknemer(s) met opleidingsattest eenvoudige handelingen  
Menuiserie onderdak is eenvoudig te verwijderen door de platen los te schroeven of de nagels te verwijderen. De platen mogen -tijdens het proces niet gebroken worden. Gebruik geen sneldraaiend gereedschap om deze toepassing te verwijderen zoals slijpschijven en breekhamers.

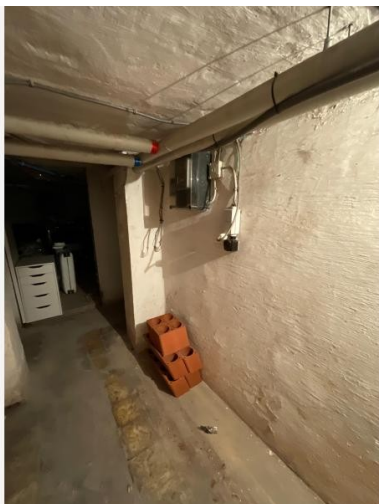
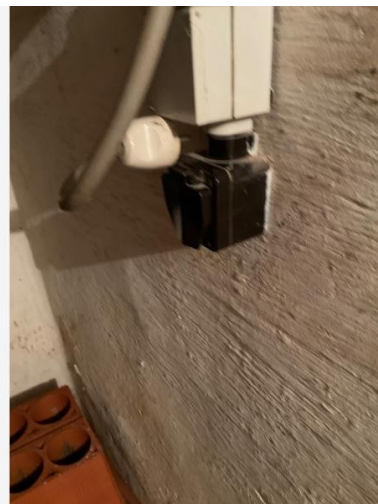
Het asbestmateriaal valt onder de mijlpaal van 2040.

Zorgvuldig beheren

| Eindbeoordeling materiaalrisico | Laag materiaalrisico en/of verlaagde kans op vezelvrijgave |

| Asbestsoort (vezeltype) | Crocidoliet aanwezig |
| Toestand van het materiaal | Onbeschadigd, niet verweerd |

| Beschrijving | Bakeliet schakelaar en stopcontact |

- Zorg voor een veilig beheer. Vermijd het beschadigen van het asbestmateriaal. Controleer de toestand jaarlijks op wijzigingen.

- Eenvoudige handelingen: mag via doe-het-zelf of door werknemer(s) met opleidingsattest eenvoudige handelingen  
Bakeliet schakelaars en stopcontacten zijn eenvoudig los te schroeven en zo te verwijderen. Voorkom dat de toepassing gebroken wordt tijdens de verwijdering ervan. De toepassing in een daarvoor voorziene zak naar het containerpark brengen.

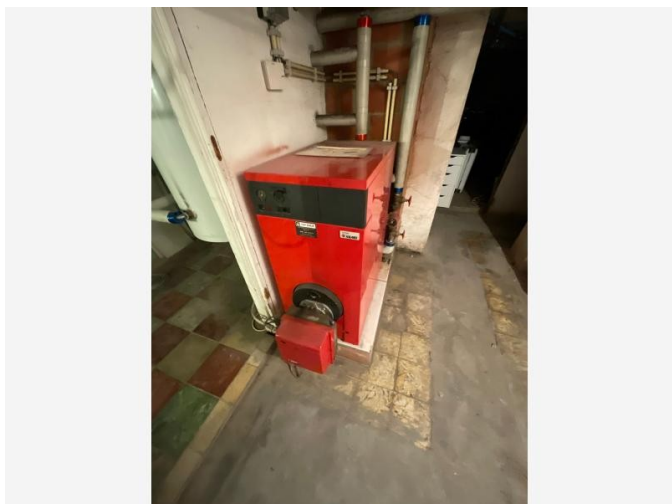
De verwarmingsketel dateert vermoedelijk van voor 2001. De kans bestaat dat er asbesthoudende materialen zijn gebruikt tijdens de productie/herstellingen aan de ketel. De inspecteur kon tijdens zijn rondgang geen asbesthoudende materialen aantreffen, maar hou rekening dat er mogelijk aanwezig zijn binnen de behuizing van de ketel. Deze kon de inspecteur tijdens de inspectie niet controleren.

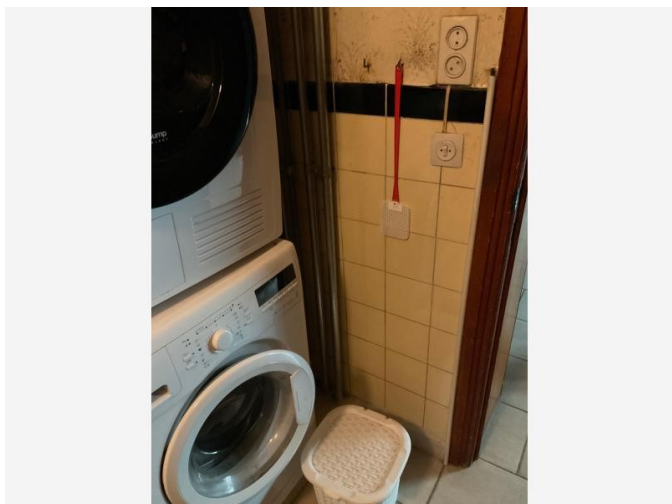
Achter de tegels bevindt zich faiancelijm. Deze moet volgens het IP verplicht bemonsterd worden. Tijdens de inspectie heeft de inspecteur geen faiancelijm aangetroffen, maar heeft hij wel een sterk vermoeden dat zich deze achter de tegels bevindt. Let op bij werken aan deze plaatsen. Faiancelijm kon vroeger asbesthoudend zijn. Een bijkomend onderzoek is aangeraden indien er werken gepland zijn.

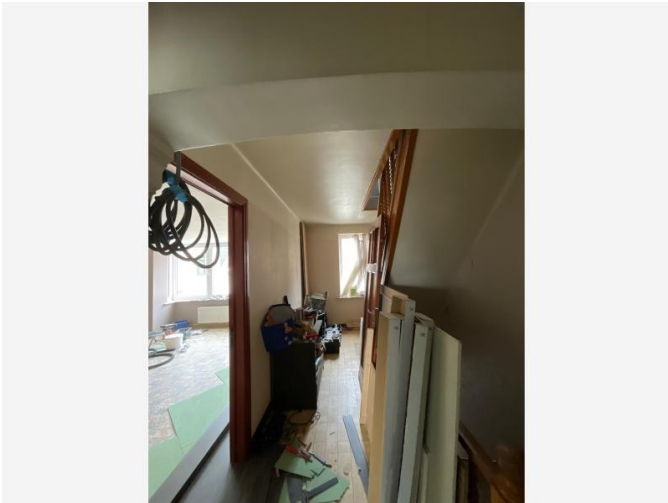
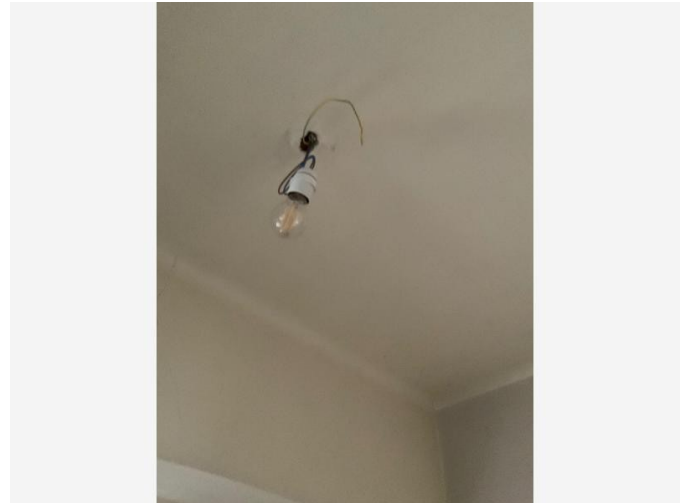
## Fiche 6: pleisterwerk plafond

Geen asbest

| # | Type | Referentie | Resultaat |
|---|---|---|---|
| 6.1 | Mengmonster | mm02 | Geen asbest |

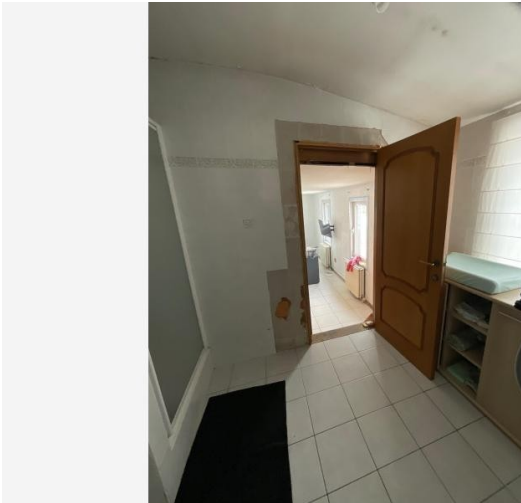
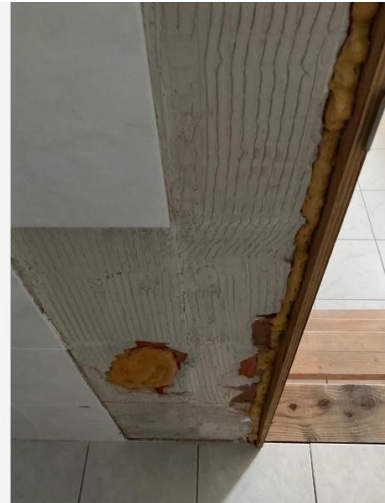
## Fiche 7: Faïancelijm badkamer 1e

Geen asbest

| # | Type | Referentie | Resultaat |
|---|---|---|---|
| 7.1 | Puntmonster | Mm3 | Geen asbest |

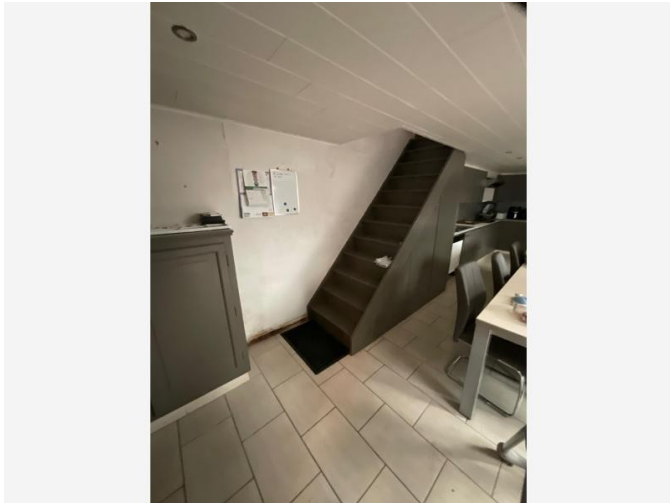
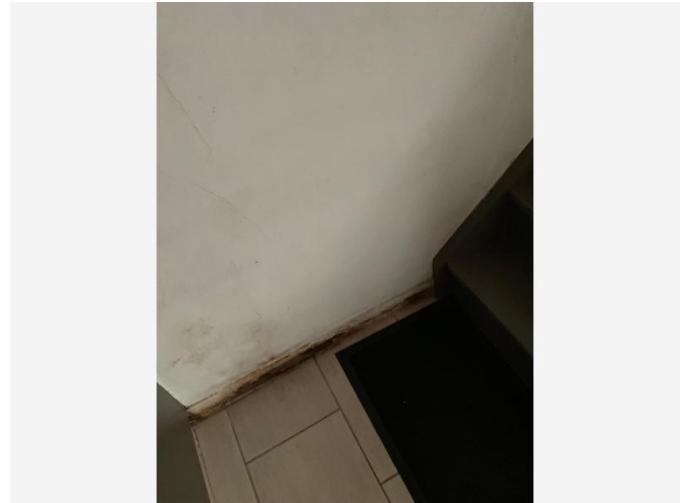
## Fiche 8: pleisterwerk wanden

Geen asbest

| # | Type | Referentie | Resultaat |
|---|---|---|---|
| 8.1 | Mengmonster | mm01 | Geen asbest |
