# Asbestinventarisatetest

Terheidestraat 2C, 1560 Hoeilaart

Attestnummer : 20260120-000087.000

Uitgegeven op : 20.01.2026

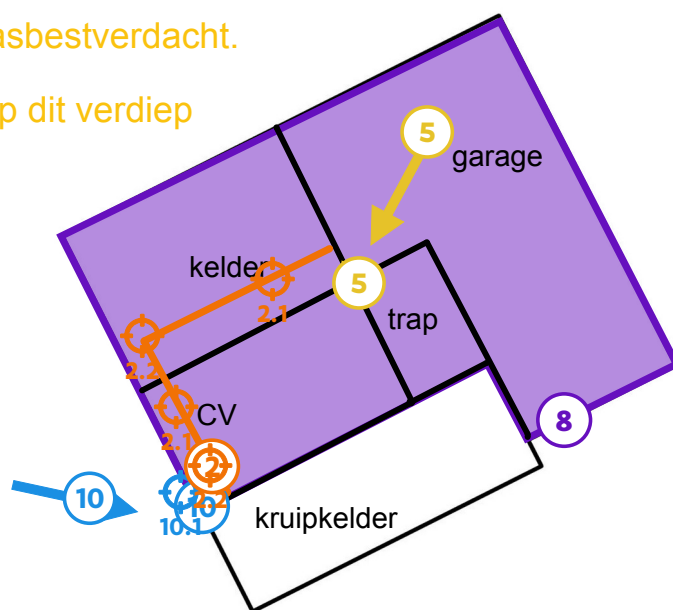
## Plan 1.1: Hoofdgebouw kelder

Zowel witte als zwarte bakeliet is asbestverdacht.

betreft alle bakeliet schakelaars op dit verdiep

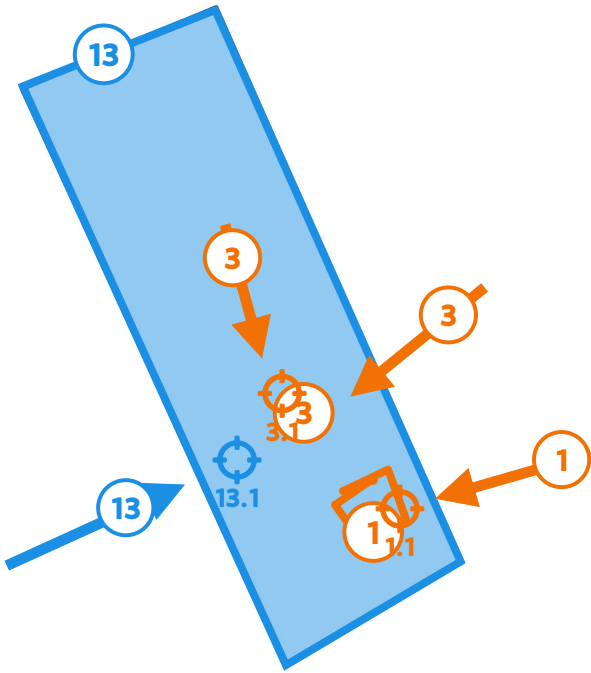
## Plan 2.1: Serre plan

serre = 1 glaspartij vol mastiek

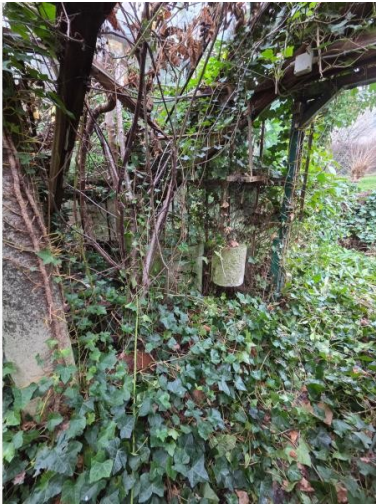
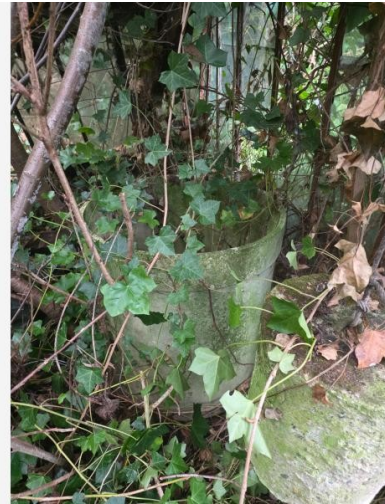
| Eindbeoordeling materiaalarisico | Verhoogd materiaalarisico en/of verhoogde kans op vezelvrijgave |

| Toestand van het materiaal | Matig beschadigd, matig verweerd |

| # | Type | Referentie | Resultaat |
|---|---|---|---|
| 1.1 | Puntmonster | pt5 | Chrysotiel |

| Beschrijving | Waterreservoir |

- Verwijder dit asbestmateriaal zo snel mogelijk. Volg de toestand goed op.

- Eenvoudige handelingen: mag via doe-het-zelf of door werknemer(s) met opleidingsattest eenvoudige handelingen  
Kan je op zijn geheel verwijderen en afvoeren in gesloten verpakking. Gebruik PBM's (minimum handschoenen en FFP3-masker) en vermijd beschadiging van het materiaal. Gezien er een aantal andere toepassingen gevonden werden die door een erkend asbestverwijderaar dienen verwijderd te worden, is het aan te raden dit ineens ook door hen te laten doen.

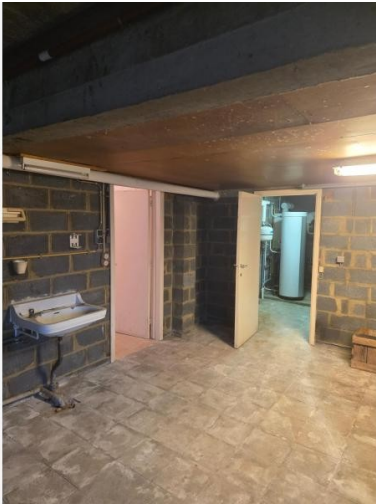
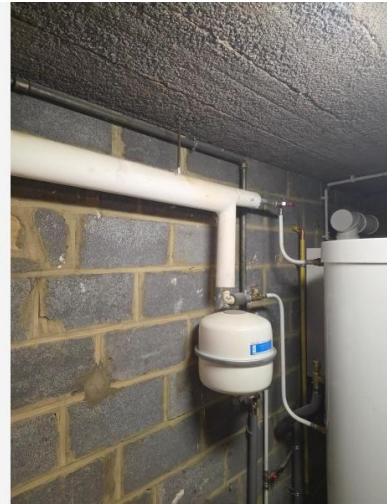
| Eindbeoordeling materiaalisico | Laag materiaalisico en/of verlaagde kans op vezelvrijgave |

| Toestand van het materiaal | Onbeschadigd, niet verweerd |

| # | Type | Referentie | Resultaat |
|---|---|---|---|
| 2.1 | Mengmonster | Mm3 recht | Amosiet |

| Beschrijving | Leidingisolatie |

- Verwijder dit asbestmateriaal zo snel mogelijk. Volg de toestand goed op.

- Hermetische zone (erkend asbestverwijderaar)  
Leidingisolatie kan enkel verwijderd worden door een erkend asbestverwijderaar die steeds een hermetische zone zal dienen in te stellen. Amosiet is een zeer gevaarlijke soort asbest. Vermijd dan ook elke vorm van beschadiging met de kalk.

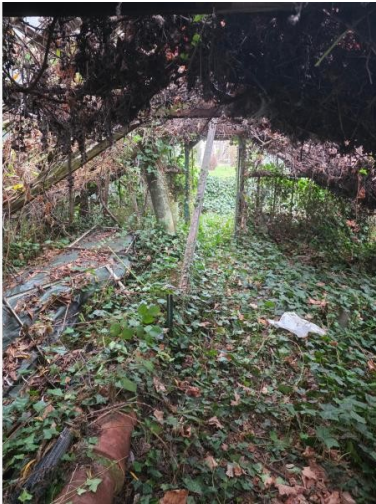
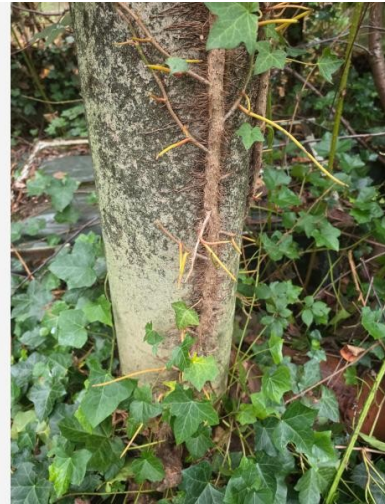
| Eindbeoordeling materiaalarisico | Laag materiaalarisico en/of verlaagde kans op vezelvrijgave |

| Toestand van het materiaal | Licht beschadigd, licht verweerd. Intact calciumsilicaatmateriaal of categorie III 'gebondenheid' |

| # | Type | Referentie | Resultaat |
|---|---|---|---|
| 3.1 | Puntmonster | pt4 | Chrysotiel |

| Beschrijving | Rookgaskanaal serre |
| Opmerking | Betreft oude schouw van de serreverwarming, exacte hoeveelheid kon niet bepaald worden. |

- Verwijder dit asbestmateriaal zo snel mogelijk. Volg de toestand goed op.

- Eenvoudige handelingen: enkel door erkend asbestverwijderaar  
Kan je moeilijk verwijderen zonder breek- of kapwerk. Ook het gewicht zal ervoor zorgen dat je dit niet op zijn geheel verwijderd krijgt. Laat dit dan ook doen door een erkend asbestverwijderaar die de nodige maatregelen zal nemen: beneveling aan de bron, vermijden van afval, gebruik PBM's, afvoeren in gesloten verpakking, etc...

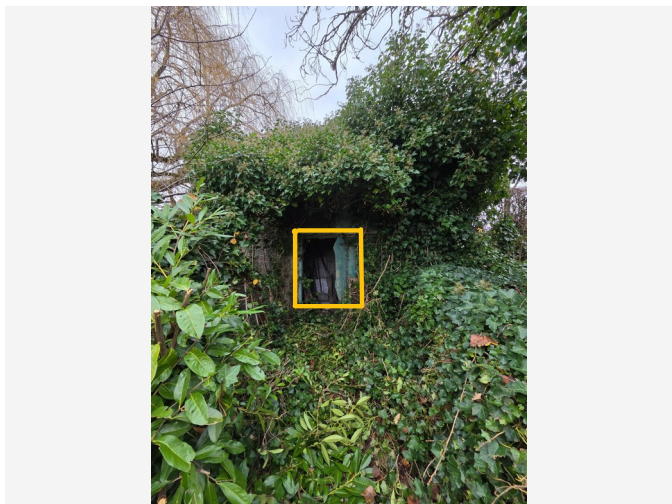
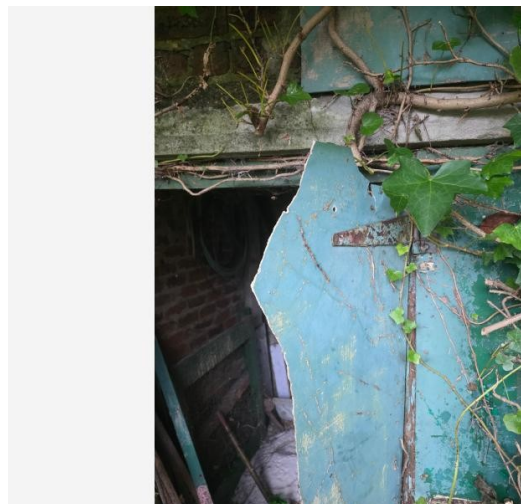
| Eindbeoordeling materiaalarisico | Verhoogd materiaalarisico en/of verhoogde kans op vezelvrijgave |

| Toestand van het materiaal | Zwaar beschadigd, zwaar verweerd |

| # | Type | Referentie | Resultaat |
|---|---|---|---|
| 4.1 | Puntmonster | pt3 | Chrysotiel |

| Beschrijving | Deur kotje |

- Verwijder dit asbestmateriaal zo snel mogelijk. Volg de toestand goed op.

- Eenvoudige handelingen: mag via doe-het-zelf of door werknemer(s) met opleidingsattest eenvoudige handelingen  
Dit betreft hechgebonden asbest en mag je in principe zelf verwijderen. Gebruik PBM's (FFP3-masker, handschoenen, overall) en voer af in gesloten verpakking.

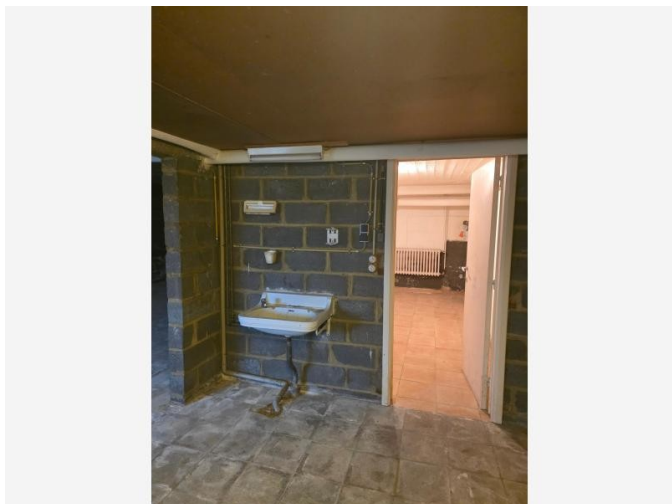
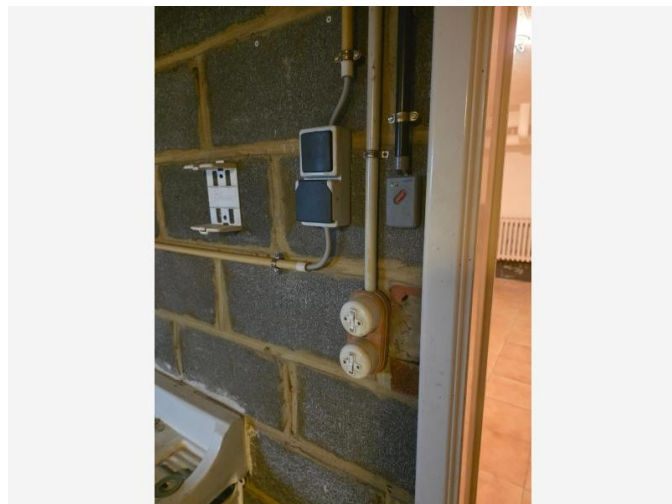
| Eindbeoordeling materiaalrisico | Laag materiaalrisico en/of verlaagde kans op vezelvrijgave |

| Asbestsoort (vezeltype) | Crocidoliet aanwezig |

| Beschrijving | Bakeliet |

- Zorg voor een veilig beheer. Vermijd het beschadigen van het asbestmateriaal. Controleer de toestand jaarlijks op wijzigingen.

- Eenvoudige handelingen: mag via doe-het-zelf of door werknemer(s) met opleidingsattest eenvoudige handelingen  
De schakelaars kan je losschroeven en afvoeren in een gesloten verpakking. Vermijd beschadiging van het materiaal zelf.

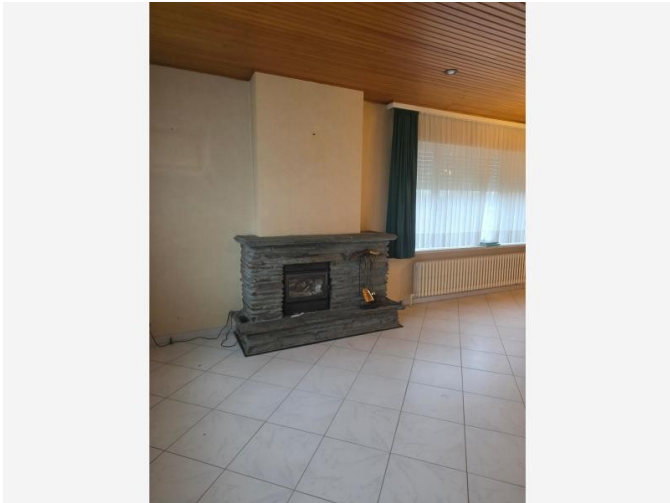
**Reden:** Het te onderzoeken materiaal situeert zich hoger dan 3,50 m te rekenen vanaf een veilige ondergrond

**Uitleg van de asbestdeskundige:** Schouw kon langs binnen niet geïnspecteerd worden. Langs buitenaf is het hoger dan 3,5m.

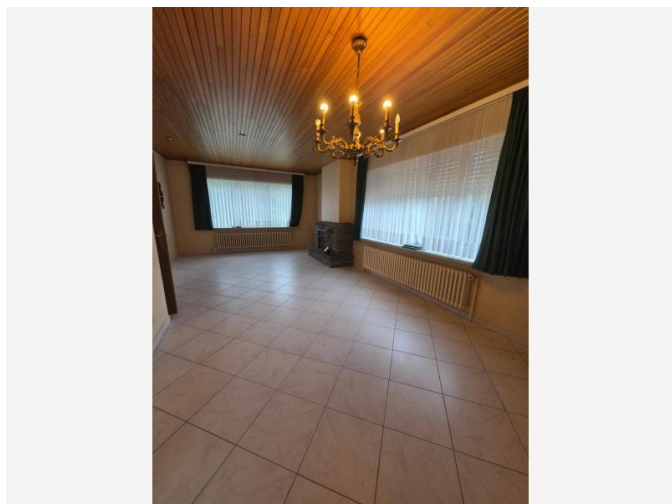
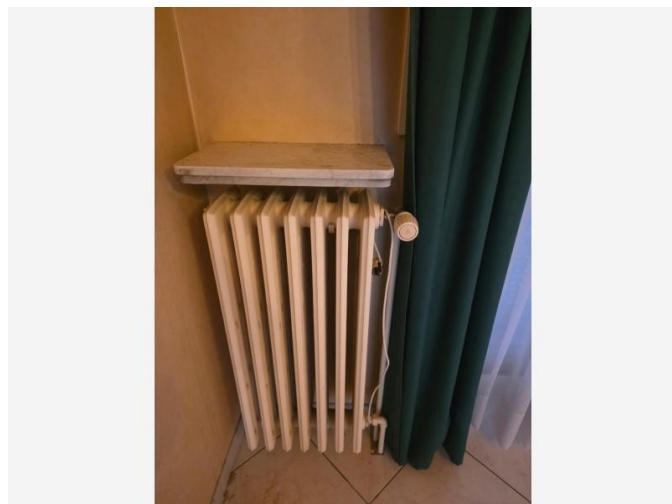
Oude radiator – mogelijke asbesthoudende pakkingen/dichtingen

De radiator is visueel waarneembaar, maar de eventuele pakkingen/dichtingen (bv. aan koppelingen/afsluiters/ontluchting) zijn niet zichtbaar en kunnen niet worden vastgesteld zonder demontage/destructieve handelingen.

Op basis van bouwperiode en toepassing worden deze pakkingen als asbestverdacht beschouwd.

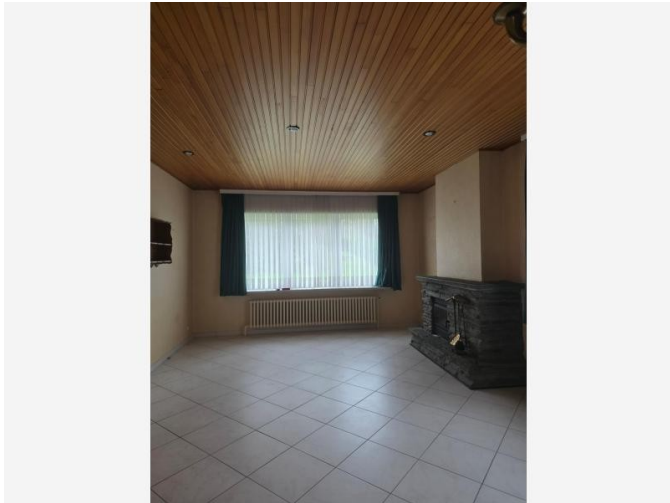
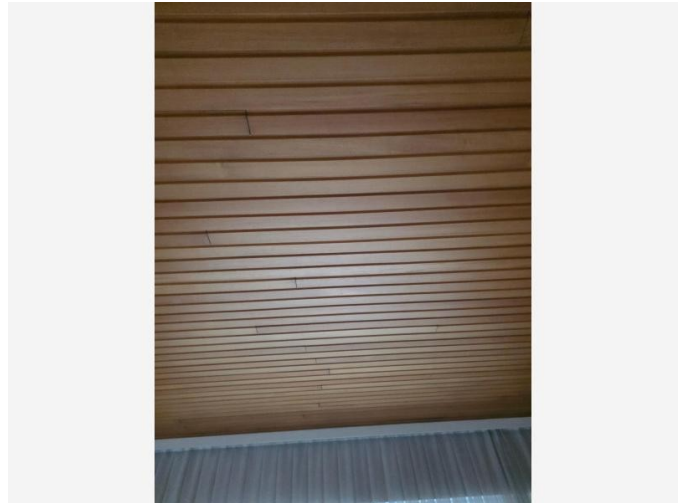
Ik kon geen pleisterwerk vaststellen aan de plafonds gezien deze afgewerkt werden met houten latten
