# Asbestinventarisatetest

Kruisstraat 1, 3090 Overijse

Attestnummer : **20260127-000063.000**

Uitgegeven op : **27.01.2026**

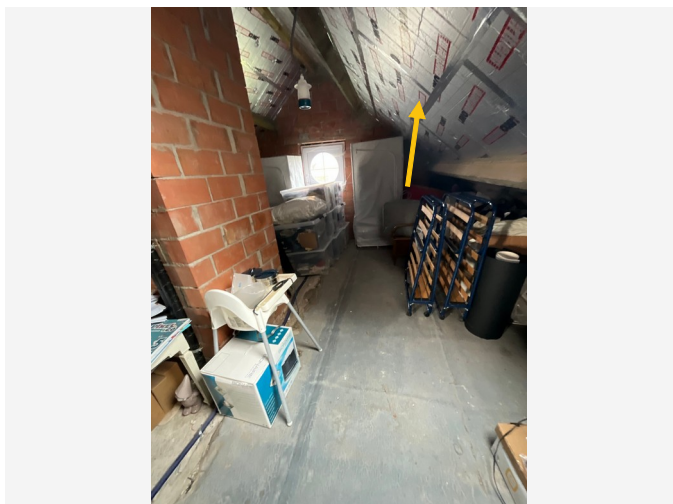
Situeringsfoto

**Reden:** Niet zichtbaar

**Uitleg van de asbestdeskundige:** Aanwezigheid onderdak kon niet vastgesteld worden: isolatieplaten aan de binnenkant / niet duidelijk adv opheffen dakpan, geen mogelijkheid om op een veilige manier een dakpan te tillen.

Bij werken kan een stelling /hoge ladder geplaatst worden om veilig te inspecteren .( om vb meerdere dakpannen tillen) of door een destructief onderzoek via de binnenkant.

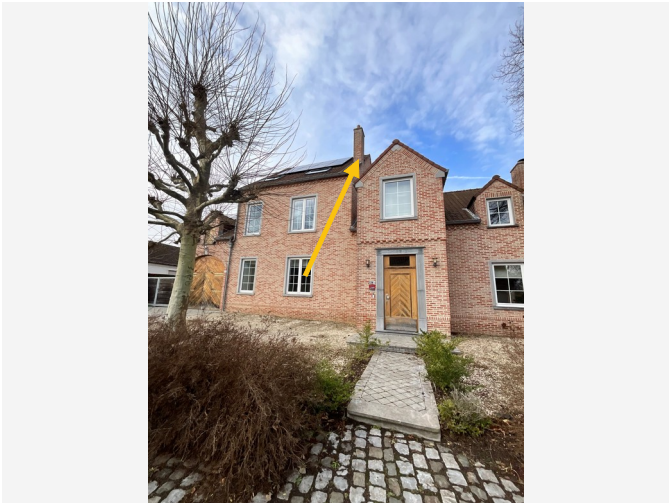
Situeringsfoto

**Reden:** Het te onderzoeken materiaal situeert zich hoger dan 3,50 m te rekenen vanaf een veilige ondergrond

**Uitleg van de asbestdeskundige:** Bij werken (dak of reiniging schouw) kan een stelling geplaatst worden, het is niet duidelijk of er asbestverdachte materialen aanwezig zijn in/rond de schouw.

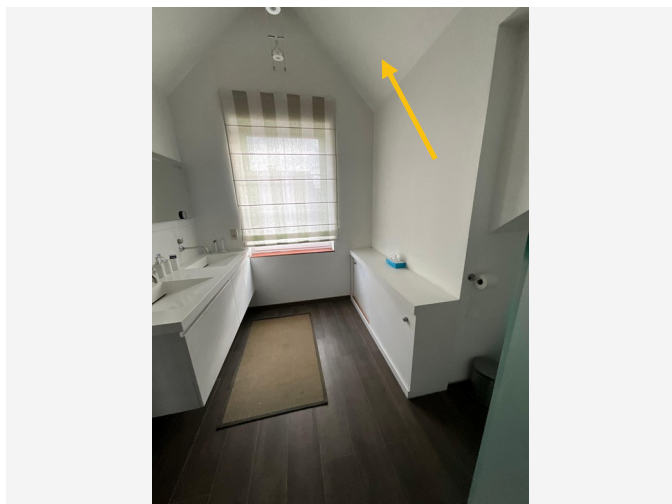
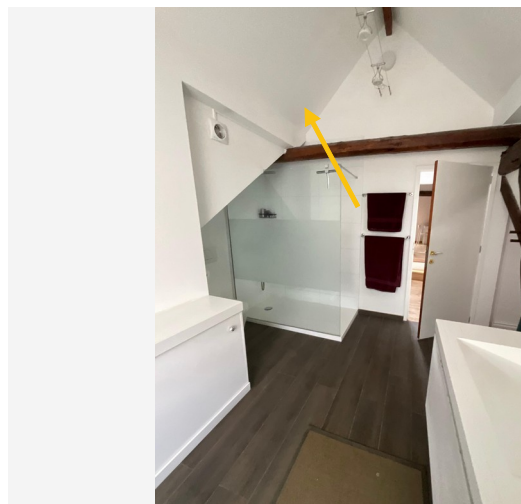
plafonds zijn afgewerkt met valse plafonds in plaatmateriaal. Het is niet duidelijk of er pleisterwerk of ander verdacht asbestmateriaal aanwezig is achter / op deze valse plafonds, het is aangewezen om bijkomend onderzoek uit te voeren bij werken. Het plafond bestaat uit hout en gyproc. Zonder destructieve handeling is het niet mogelijk om na te gaan of er asbesthoudende materialen aanwezig zijn achter de plafond afwerking. Als bij sloop of renovatie blijkt dat er achter deze plafonds nog pleisterwerk of asbest verdachte toepassingen aanwezig zijn, moet dit bemonsterd worden.

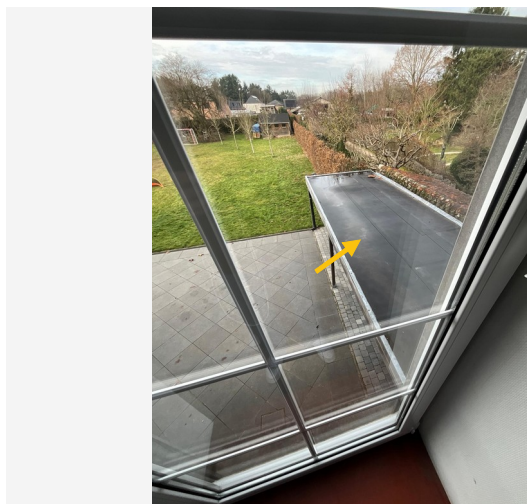
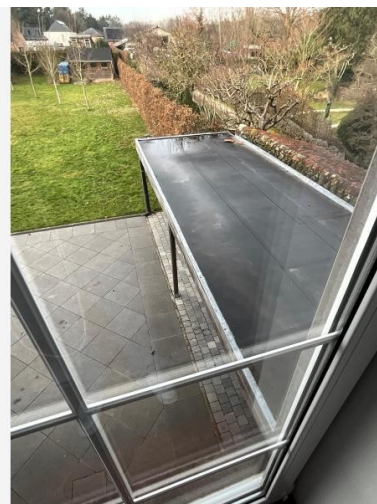
We nemen aan dat bitumen geplaatst na 2001 niet asbesthoudend zijn. Het is niet duidelijk of er asbestverdachte onderlagen aanwezig. Het is aangewezen om extra controle uit te voeren bij eventuele renovatiewerken. De vermelde oppervlaktes, diktes en volumes betreffen een beredeneerde schatting. Er worden geen rechten verleend aan deze oppervlaktes/diktes/volumes.

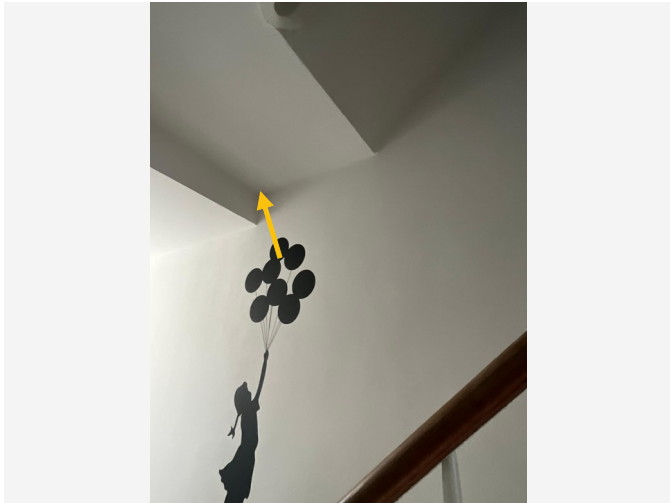
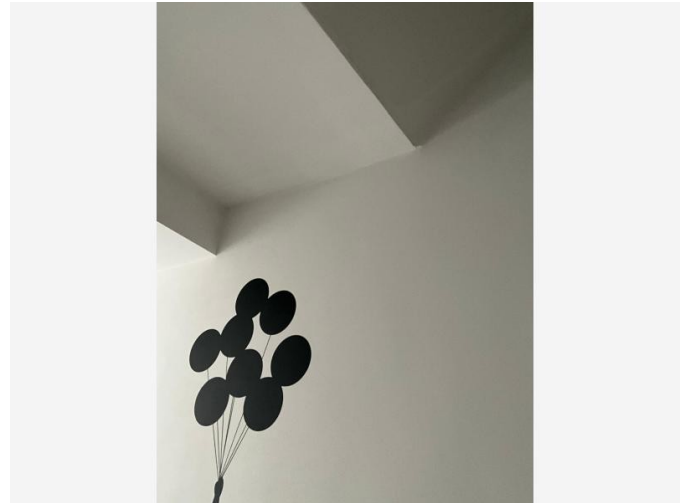
## Fiche 5: Plafondpleister

Geen asbest

| # | Type | Referentie | Resultaat |
|---|---|---|---|
| 5.1 | Mengmonster | 2 | Geen asbest |

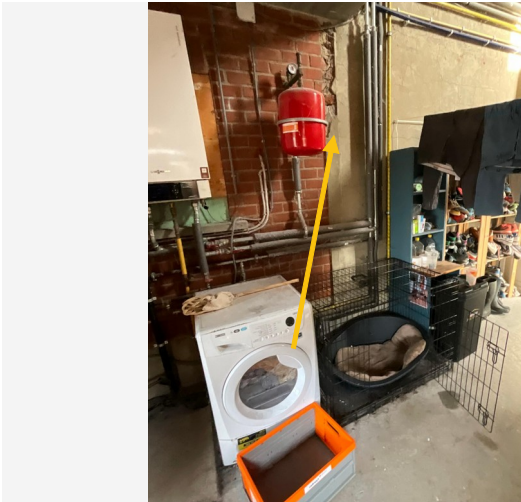
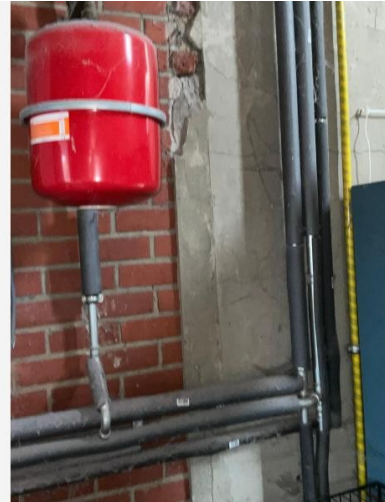
## Fiche 6: Cementering binnentoepassing (met staalname)

Geen asbest

| # | Type | Referentie | Resultaat |
|---|---|---|---|
| 6.1 | Mengmonster | 3 | Geen asbest |

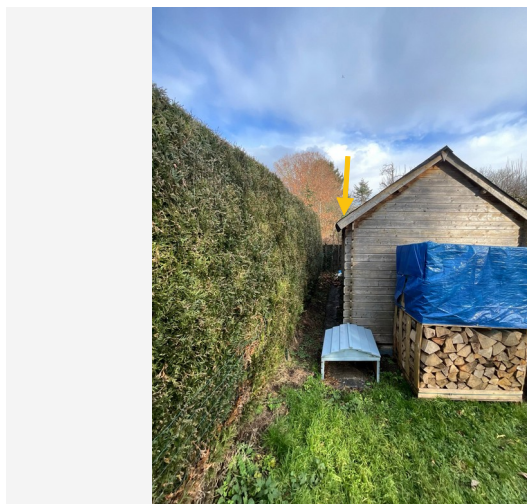
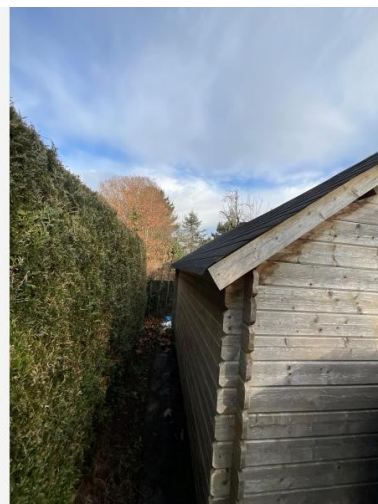
## Fiche 7: Roofing

Geen asbest

| # | Type | Referentie | Resultaat |
|---|---|---|---|
| 7.1 | Mengmonster | 4 | Geen asbest |

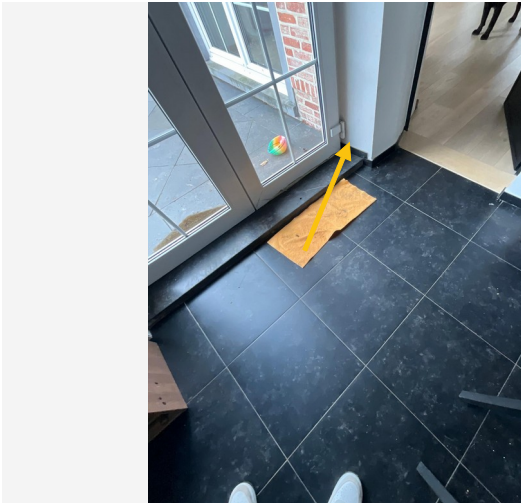
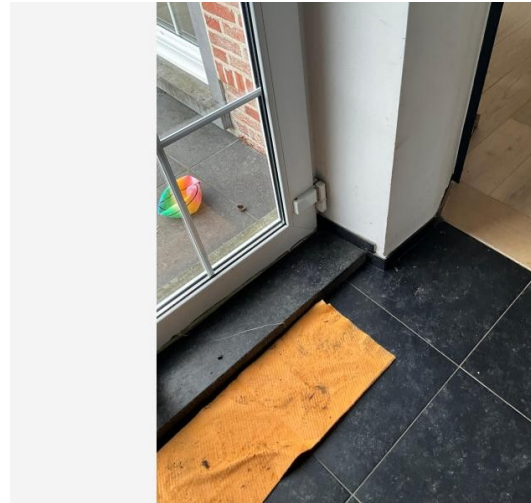
Geen asbest

| # | Type | Referentie | Resultaat |
|---|---|---|---|
| 8.1 | Mengmonster | 1 | Geen asbest |

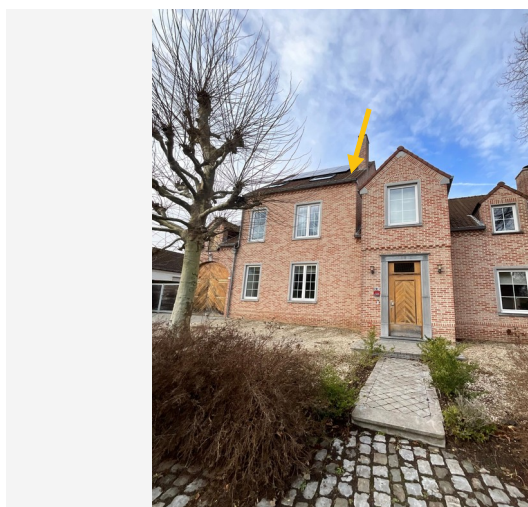
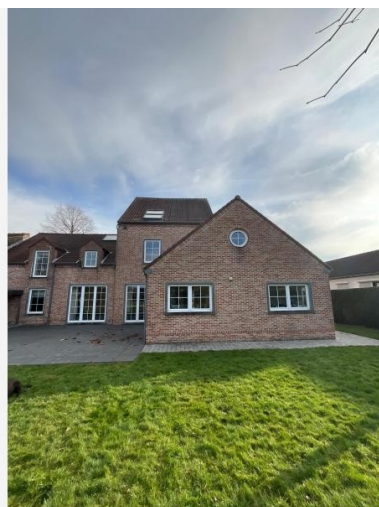
### Fiche 9: Dakbedekking niet verdacht.

| Beschrijving | Notitie | Terug te vinden op plannen |
|---|---|---|
| Fiche 9: Dakbedekking niet verdacht. | De dakbedekking wordt gecontroleerd. deze bestaat uit dakpannenen bevat geen asbest verdachte materialen. | - |
