# Asbestinventarisatetest

Oosteindeken 47, 9160 Lokeren

Attestnummer : 20240906-000060.000

Uitgegeven op : 06.09.2024

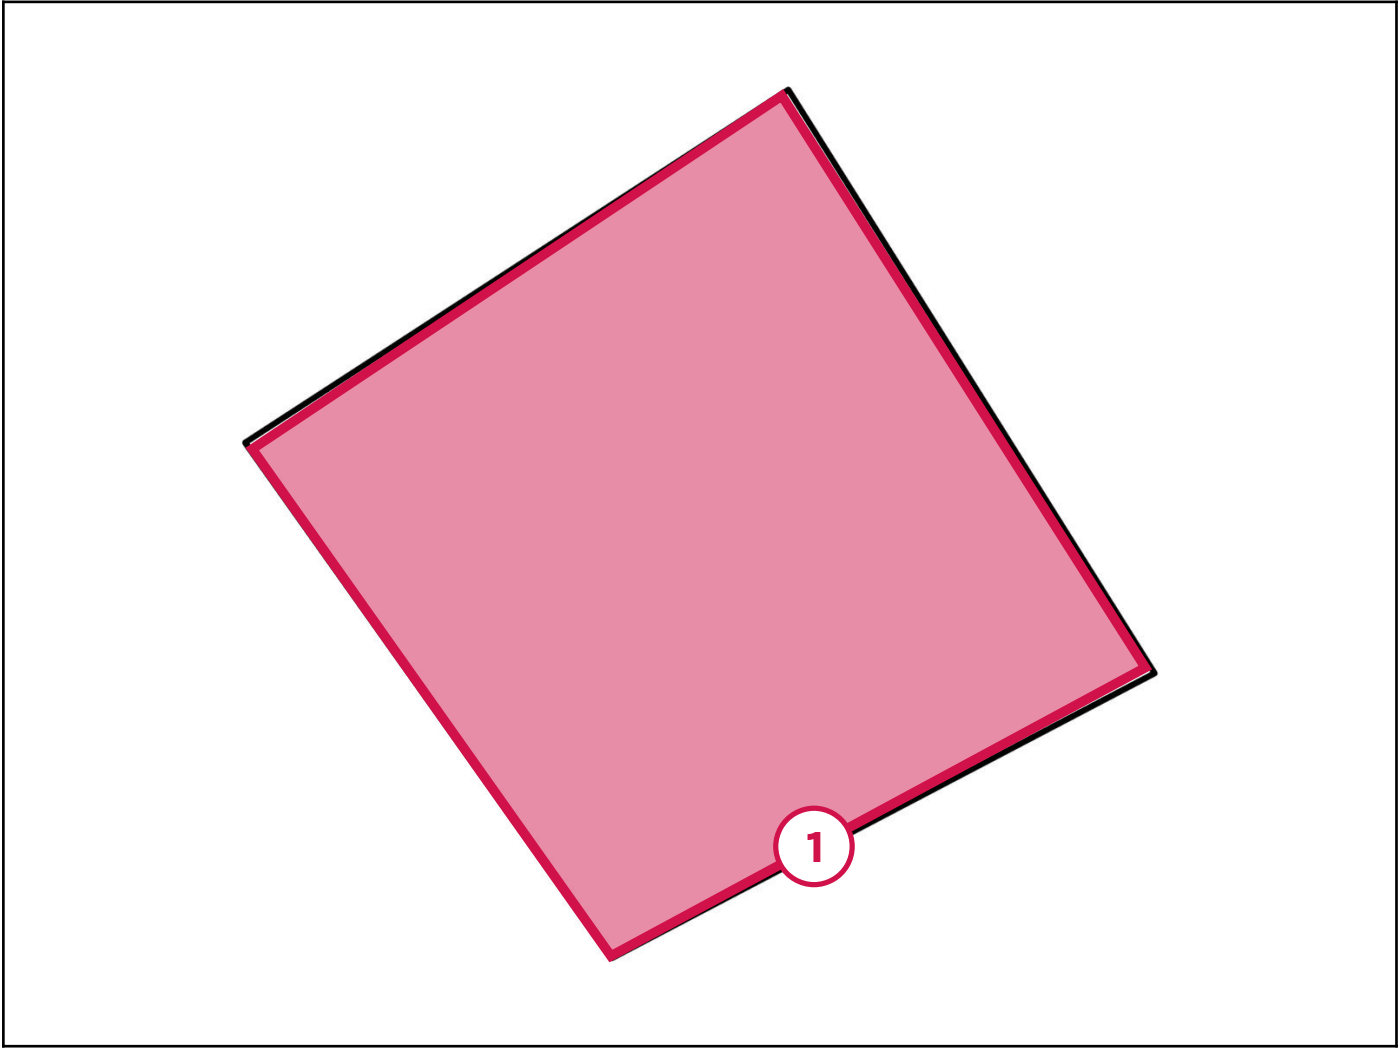
## Plan 2.1: Paardenstal plan dak

| Beschrijving | Type | Actie |
|---|---|---|
| 1. golfplaten dak aan de paardenstal | Asbestmateriaal | Dringend verwijderen |

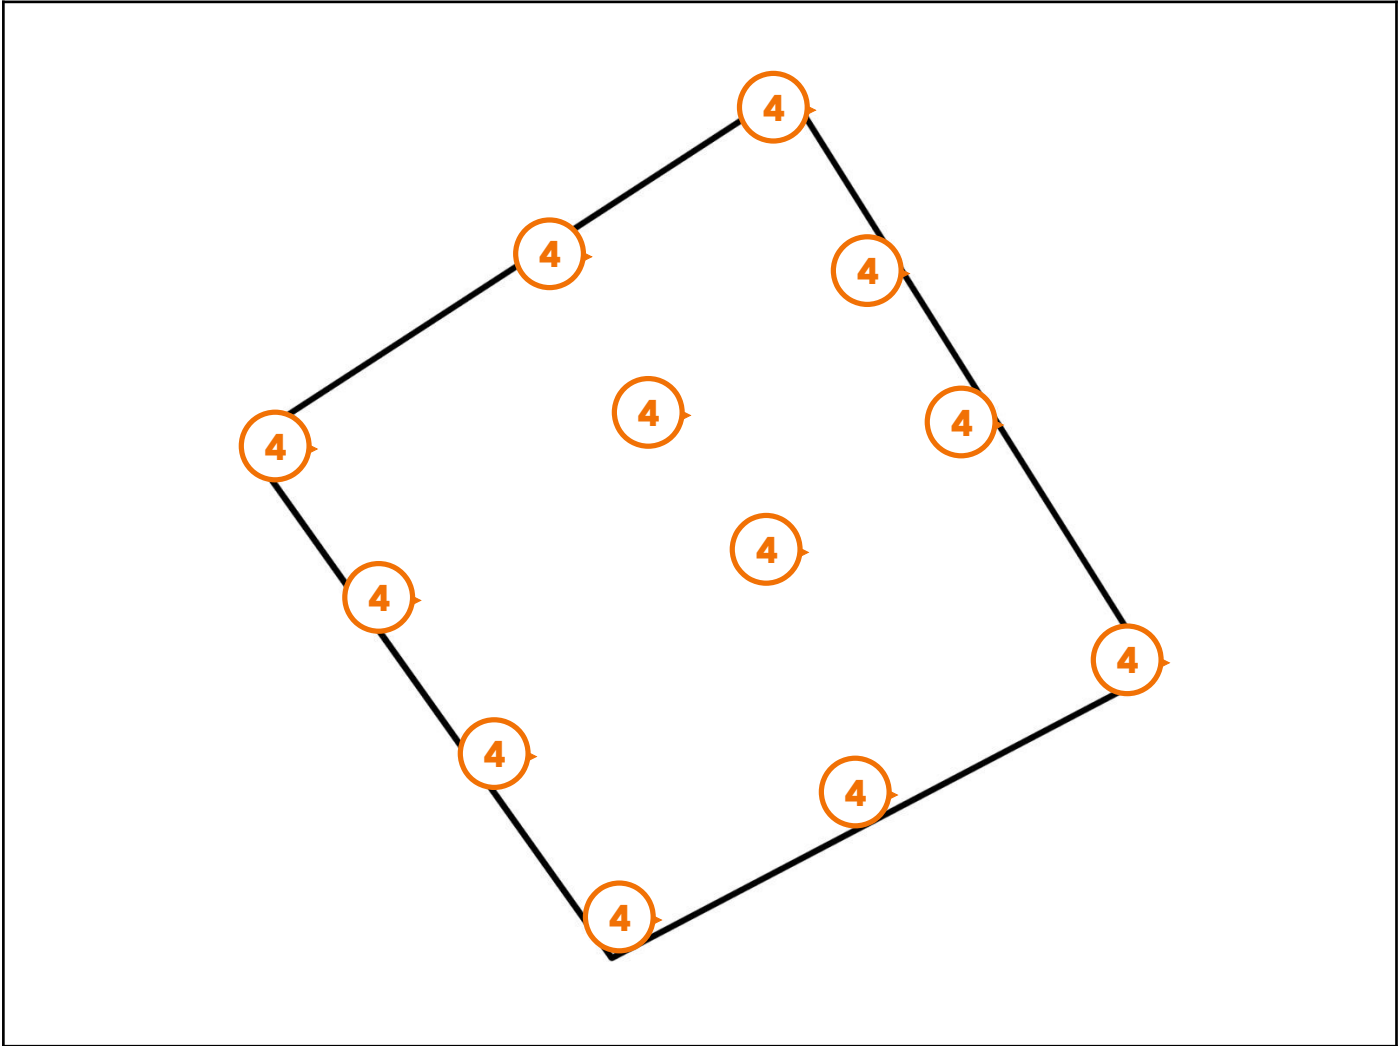
## Plan 2.2: Paardenstal plan kolommen

| Beschrijving | Type | Actie |
|---|---|---|
| 4. asbestcement kolommen aanwezig | Asbestmateriaal | <a href="#">Verwijderen</a> |

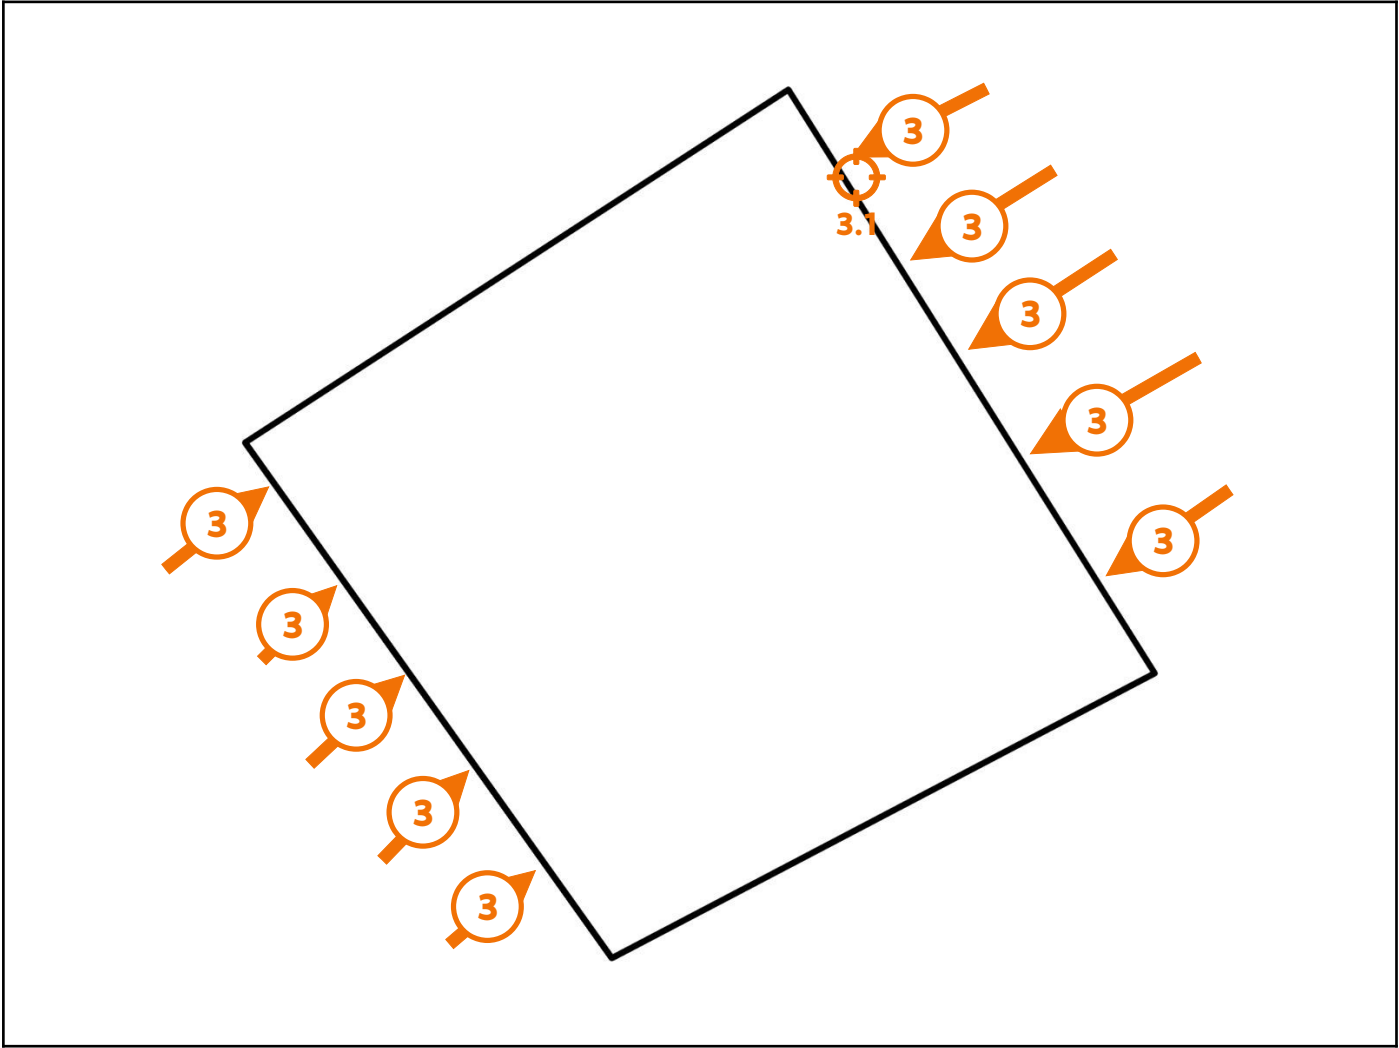
## Plan 2.3: Paardenstal plan alu ramen

| Beschrijving | Type | Actie |
|---|---|---|
| 3. kit tussen de aluminium ramen aan de paardenstal | Asbestmateriaal | <a href="#">Verwijderen</a> |

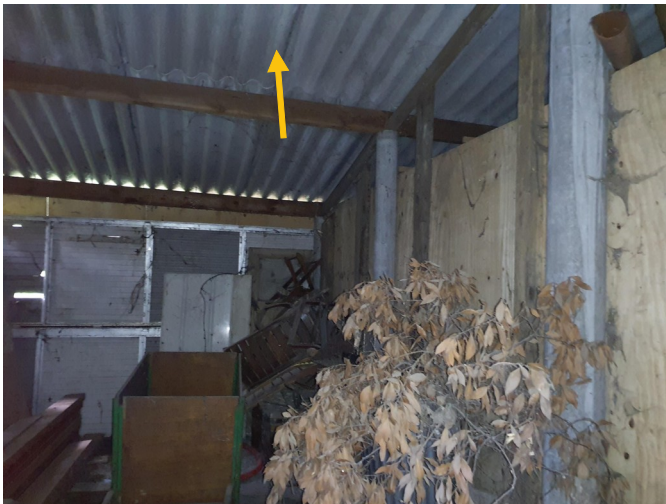
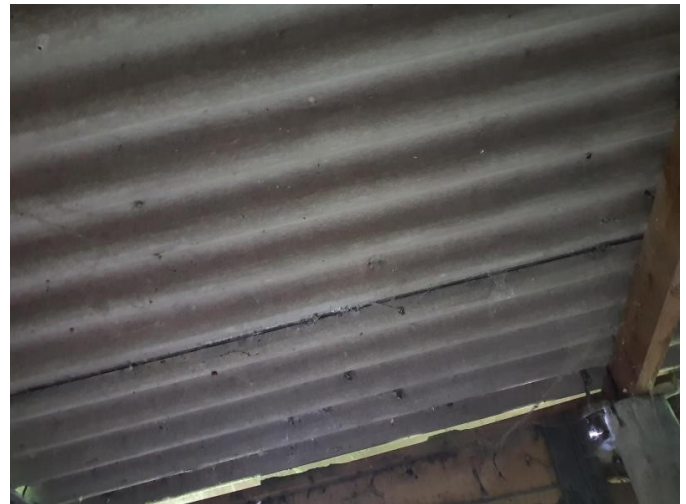
| Eindbeoordeling materiaalrisico | Hoog materiaalrisico en/of hoge kans op vezelvrijgave |

| Asbestsoort (vezeltype) | Crocidoliet aanwezig |
| Toestand van het materiaal | Matig beschadigd, matig verweerd |

| Beschrijving | golfplaten dak aan de paardenstal |
| Asbestmateriaal | Dak- en gevelbekleding - Golfplaat |
| Hoeveelheid (oppervlakte - aantal) | • 90,00 m <sup>2</sup> - 1 stuk |

**Dringend verwijderen**

- Verwijder dit asbestmateriaal zo snel mogelijk. Volg de toestand goed op.

- Eenvoudige handelingen: mag via doe-het-zelf of door werknemer(s) met opleidingsattest eenvoudige handelingen  
Te verwijderen door een aannemer met een opleidingsattest zonder de toepassing verder te beschadigen.

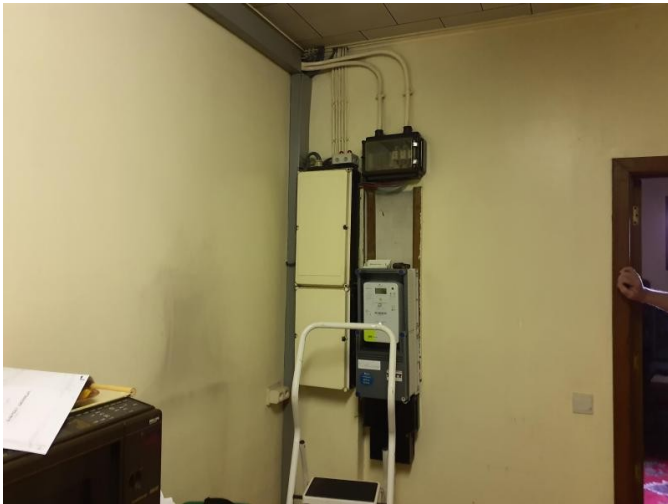
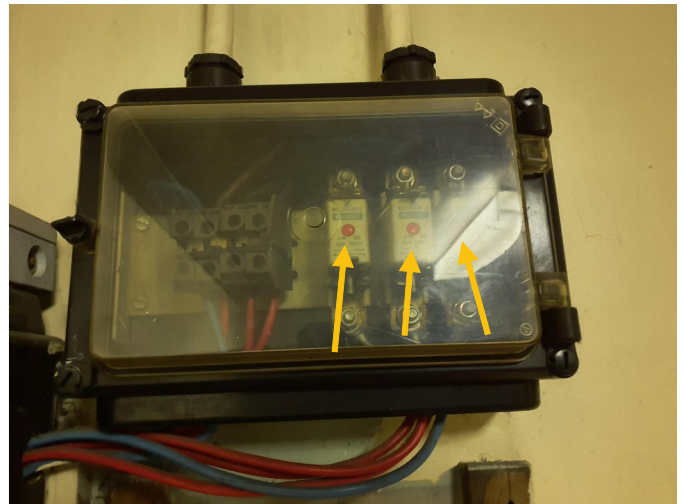
## Fiche 2: asbestverdachte zekeringen in het stooklokaal

| Eindbeoordeling materiaalrisico | Zeer laag materiaalrisico en/of zeer lage kans op vezelvrijgave |

| Asbestsoort (vezeltype) | Alleen chrysotiel |
| Toestand van het materiaal | Onbeschadigd, niet verweerd |

| Beschrijving | asbestverdachte zekeringen in het stooklokaal |
| Asbestmateriaal | Meszekering |

Verwijderen

- Zorg voor een veilig beheer. Vermijd het beschadigen van het asbestmateriaal. Controleer de toestand jaarlijks op wijzigingen.

- Eenvoudige handelingen: mag via doe-het-zelf of door werknemer(s) met opleidingsattest eenvoudige handelingen  
In zijn geheel te verwijderen zonder te beschadigen.

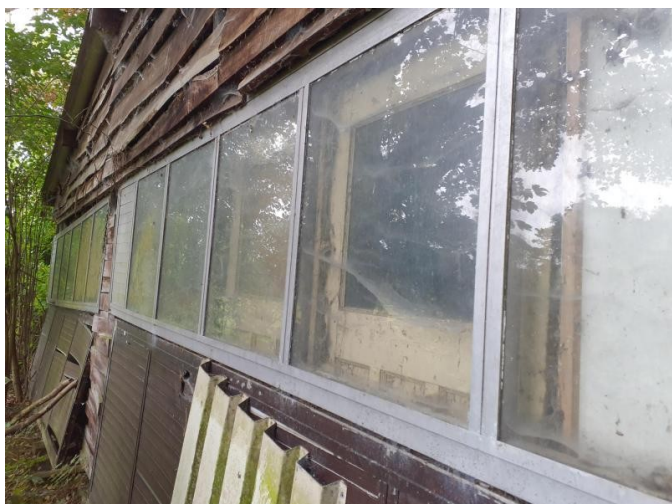
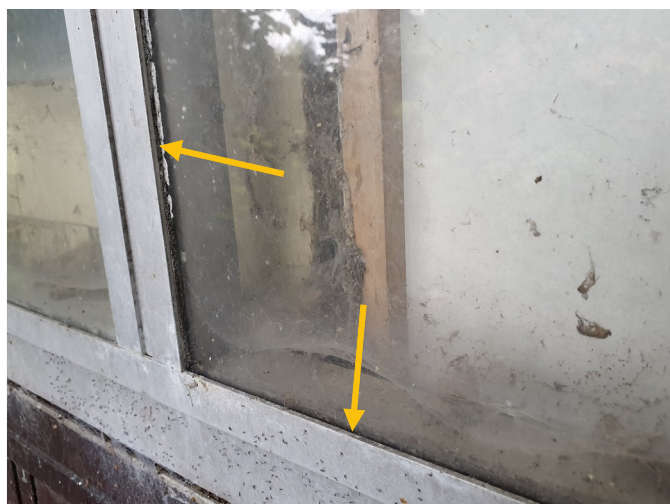
## Fiche 3: kit tussen de aluminium ramen aan de paardenstal

| Eindbeoordeling materiaalrisico | Verhoogd materiaalrisico en/of verhoogde kans op vezelvrijgave |

| Toestand van het materiaal | Matig beschadigd, matig verweerd |

| # | Type | Referentie | Resultaat |
|---|---|---|---|
| 3.1 | Puntmonster | 2448660-03 | Chrysotiel |

| Beschrijving | kit tussen de aluminium ramen aan de paardenstal |
| Opmerking | +/- 20 ramen aanwezig. |

Verwijderen

- Zorg voor een veilig beheer. Vermijd het beschadigen van het asbestmateriaal. Controleer de toestand jaarlijks op wijzigingen.

- Eenvoudige handelingen: mag via doe-het-zelf of door werknemer(s) met opleidingsattest eenvoudige handelingen  
Te verwijderen door een aannemer met een opleidingsattest.

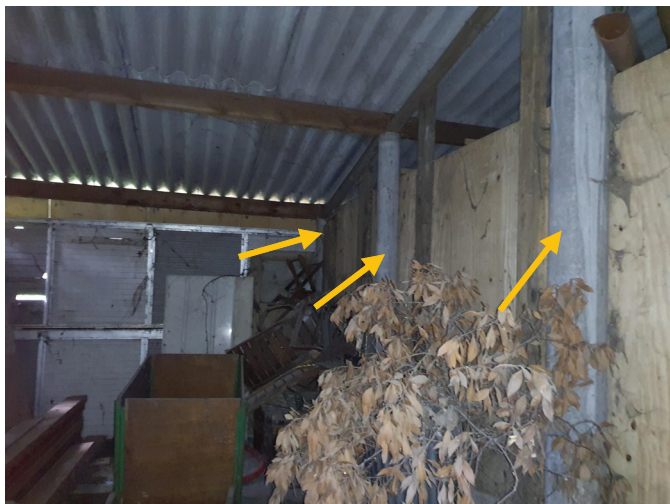
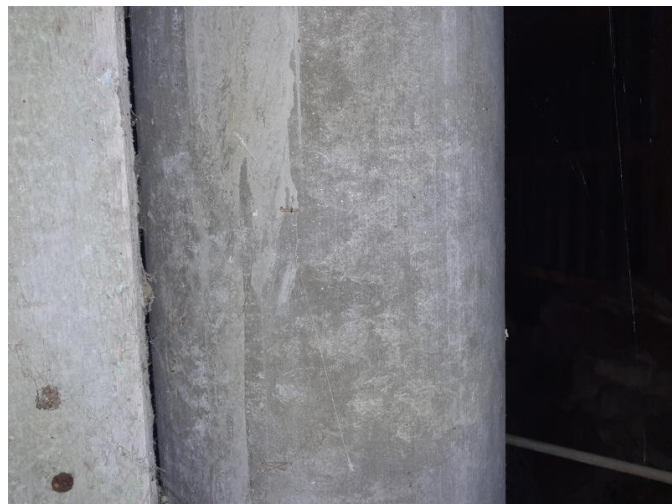
| Eindbeoordeling materiaalrisico | Verhoogd materiaalrisico en/of verhoogde kans op vezelvrijgave |

| Asbestsoort (vezeltype) | Crocidoliet aanwezig |
| Toestand van het materiaal | Licht beschadigd, licht verweerd. Intact calciumsilicaatmateriaal of categorie III 'gebondenheid' |

| Beschrijving | asbestcement kolommen aanwezig |
| Hoeveelheid (lengte - omtrek - dikte - aantal) | <ul style="list-style-type: none"><li>• 3,00 m - 94,00 cm - 1,00 cm - 12 stuks</li></ul> |

Verwijderen

- Zorg voor een veilig beheer. Vermijd het beschadigen van het asbestmateriaal. Controleer de toestand jaarlijks op wijzigingen.

- Eenvoudige handelingen: enkel door erkend asbestverwijderaar  
In zijn geheel te verwijderen zonder de toepassing verder te beschadigen.

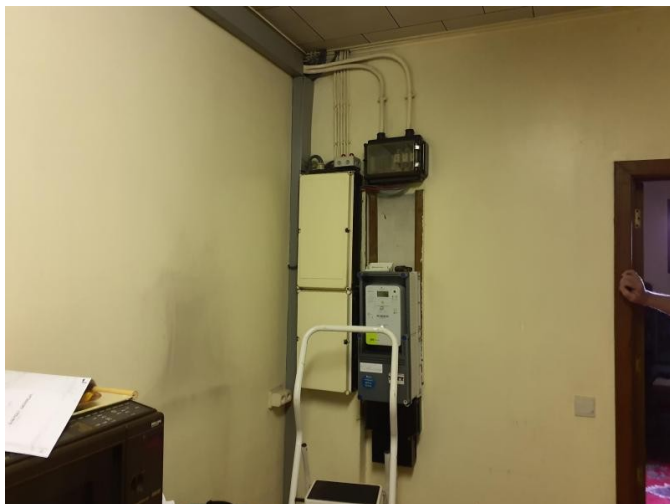
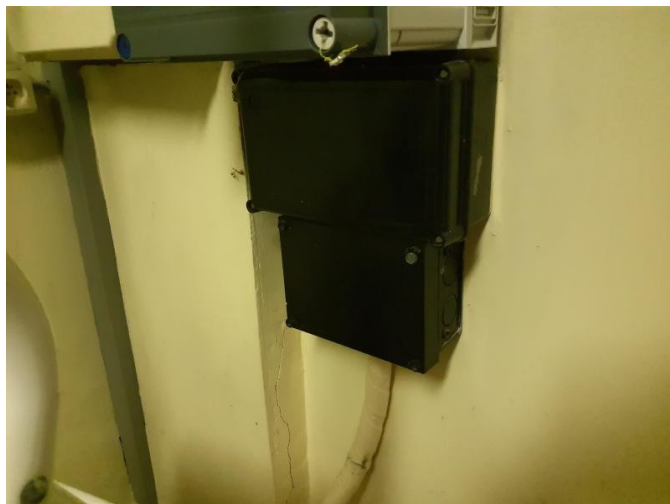
| Eindbeoordeling materiaalrisico | Laag materiaalrisico en/of verlaagde kans op vezelvrijgave |

| Asbestsoort (vezeltype) | Crocidoliet aanwezig |
| Toestand van het materiaal | Onbeschadigd, niet verweerd |

| Beschrijving | bakeliet toepassingen |

Zorgvuldig beheren

- Zorg voor een veilig beheer. Vermijd het beschadigen van het asbestmateriaal. Controleer de toestand jaarlijks op wijzigingen.

- Eenvoudige handelingen: mag via doe-het-zelf of door werknemer(s) met opleidingsattest eenvoudige handelingen  
In zijn geheel te verwijderen zonder de toepassing te beschadigen.

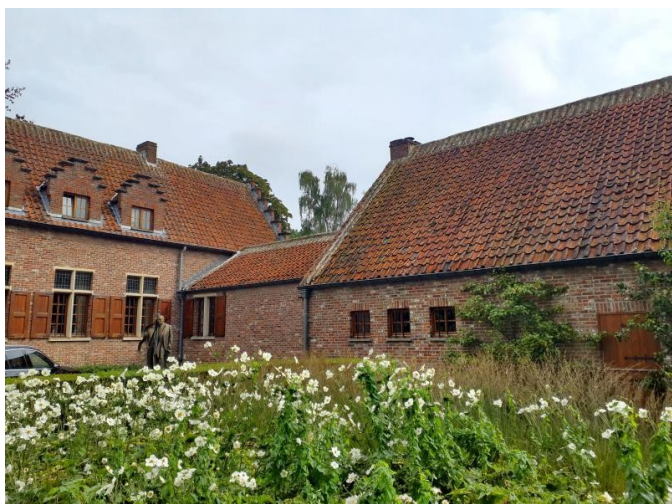
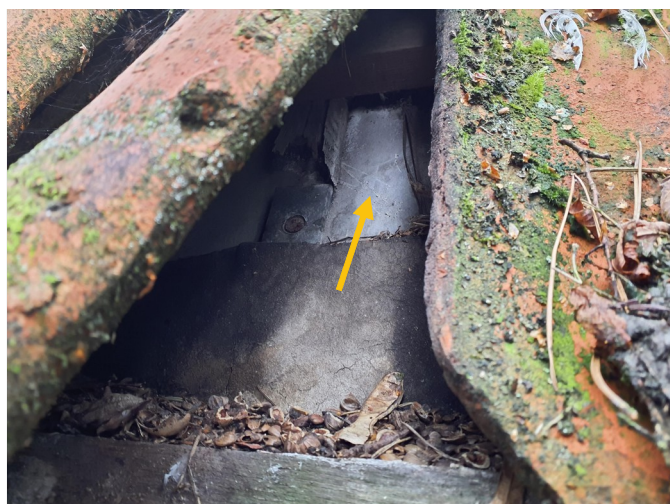
# Fiche 6: asbesthoudend onderdak aanwezig aan het hoofdgebouw

| Eindbeoordeling materiaalrisico | Laag materiaalrisico en/of verlaagde kans op vezelvrijgave |

| Asbestsoort (vezeltype) | Alleen chrysotiel |
| Asbestconcentratie | Laag (< 50%) |
| Afschermingsgraad van het gehele materiaal | Geheel of deels vrij aan de buitenlucht |

Zorgvuldig beheren

- Zorg voor een veilig beheer. Vermijd het beschadigen van het asbestmateriaal. Controleer de toestand jaarlijks op wijzigingen.

- Eenvoudige handelingen: enkel door erkend asbestverwijderaar  
Te verwijderen zonder de toepassing verder te beschadigen.

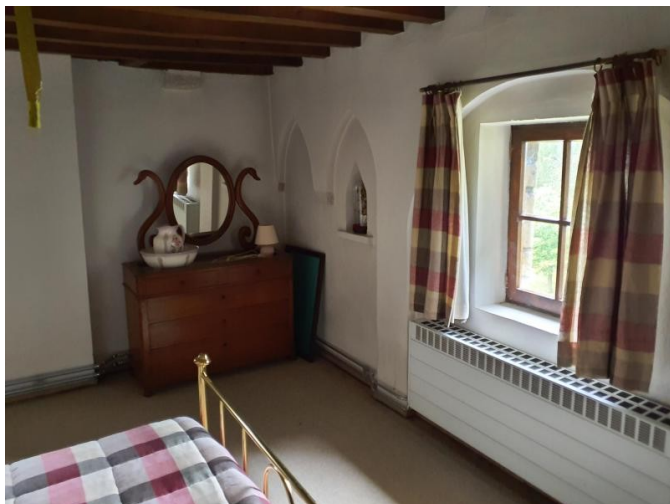
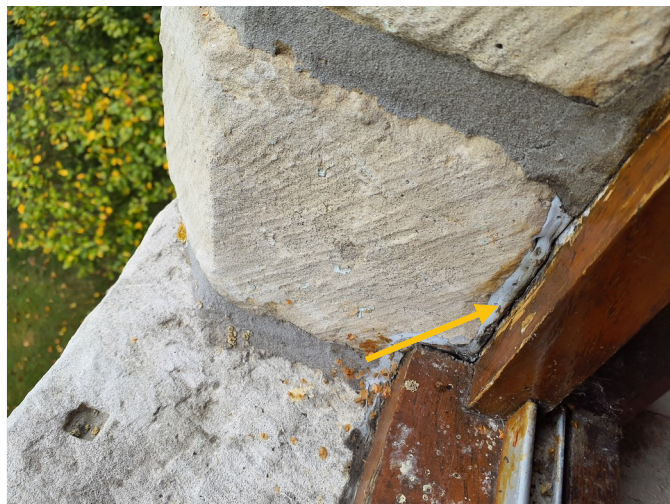
| Opmerking | <p>+/- 37 ramen/deuren.</p> <p>Bij enkele ramen is er nieuwe kit aanwezig, mogelijks is er onder deze laag nog de oudere asbesthoudende laag aanwezig.</p> |

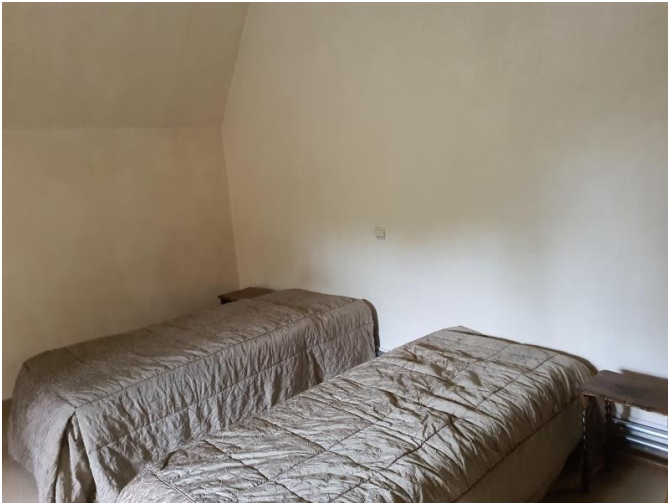
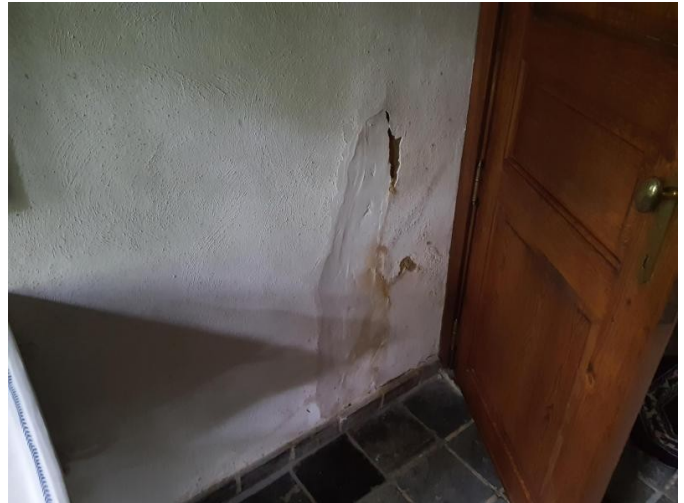
## Fiche 14: pleisterwerk aan de wanden

| Opmerking | Mengstaal genomen aan de trappenhal, slaapkamer, nabij het toilet en de stookplaats. |
