# Asbestinventarisat attest

Stationsstraat 42, 3370 Boutersem

Attestnummer : 20241217-000307.000

Uitgegeven op : 17.12.2024

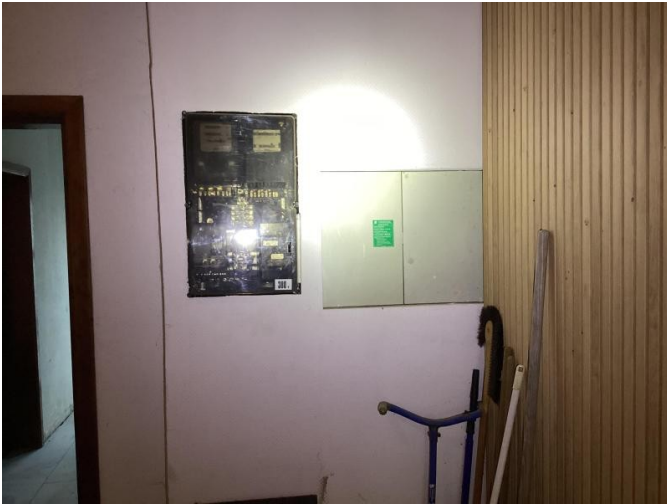
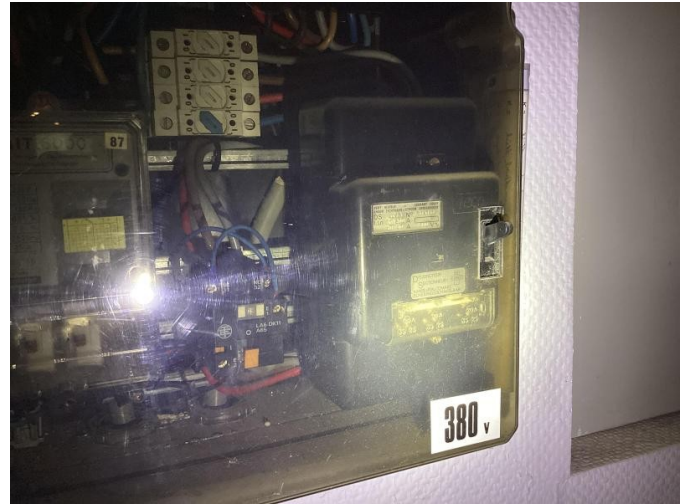
| Fiche 1: Bakeliet..... | 16 |

Het asbestmateriaal valt onder de mijlpaal van 2040.

| Eindbeoordeling materiaalrisico | Zeer laag materiaalrisico en/of zeer lage kans op vezelvrijgave |

| Gebondenheid | Categorie 1: hechtgebonden in oorsprong |
| Asbestsoort (vezeltype) | Crocidoliet aanwezig |
| Asbestconcentratie | Laag (< 50%) |
| Afschermingsgraad van het gehele materiaal | Stootvaste afscherming of omkasting |
| Toestand van het materiaal | Onbeschadigd, niet verweerd |

| Beschrijving | Bakeliet |

- Zorg voor een veilig beheer. Vermijd het beschadigen van het asbestmateriaal. Controleer de toestand jaarlijks op wijzigingen.

- Eenvoudige handelingen: mag via doe-het-zelf of door werknemer(s) met opleidingsattest eenvoudige handelingen  
Kan enkel verwijderd worden door werknemers met opleidingsattest eenvoudige handelingen.

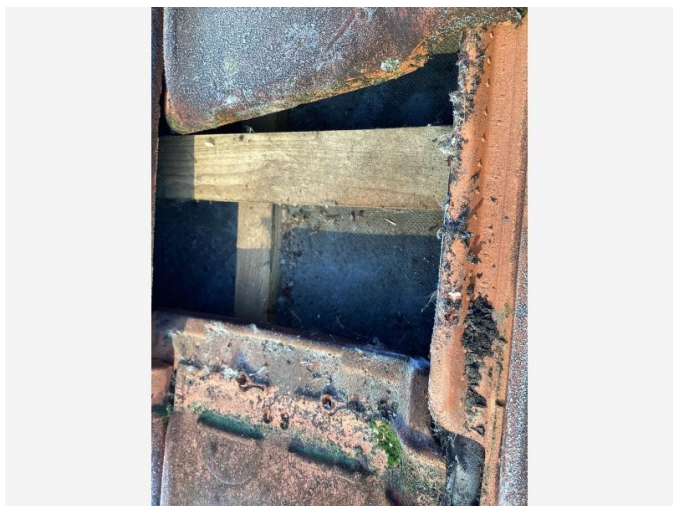
| Fiche 2: Onderdak hoofdgebouw..... | 20 |

Onderdak bestaat uit een zwarte doek.

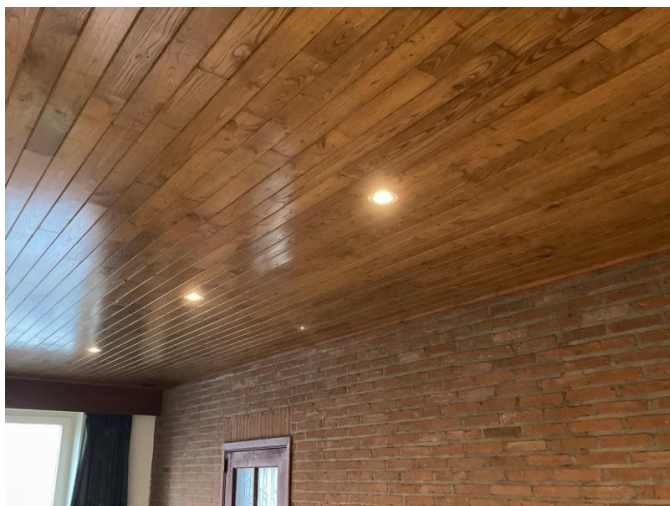
| Fiche 3: Plafonds pleister..... | 21 |

Overall valse plafonds in gipskartonplaten en planchetten.

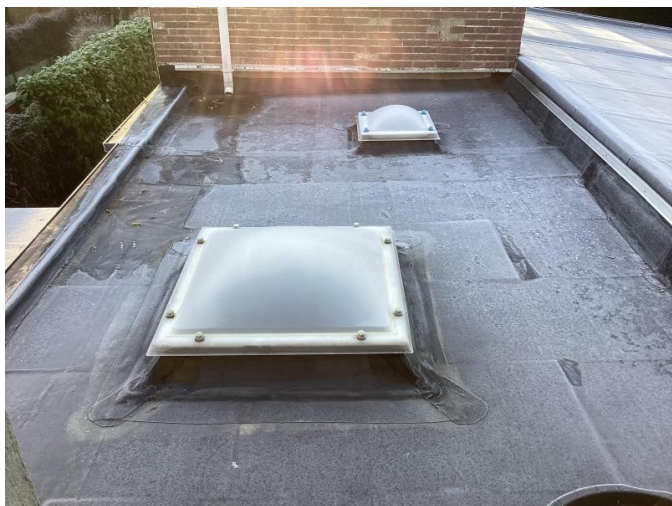
| Fiche 4: Plat dak boven de keuken..... | 22 |

Volledig uitgevoerd in epdm.

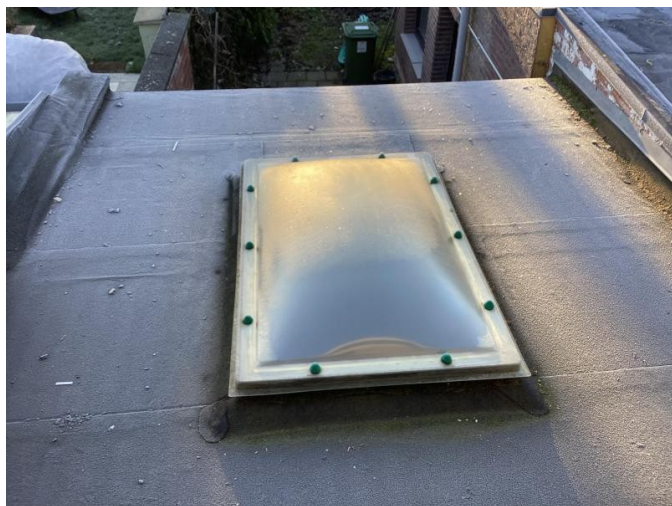
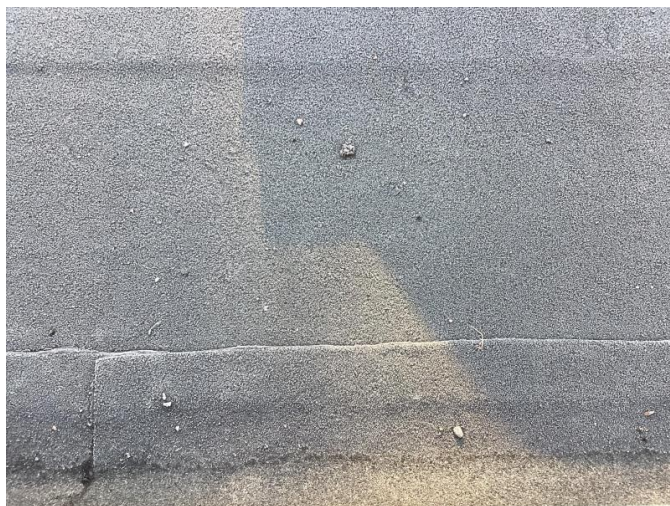
## Fiche 5: Plat dak boven de veranda

Geen asbest

| # | Type | Referentie | Resultaat |
|---|---|---|---|
| 5.1 | Puntmonster | 40733/02 | Geen asbest |

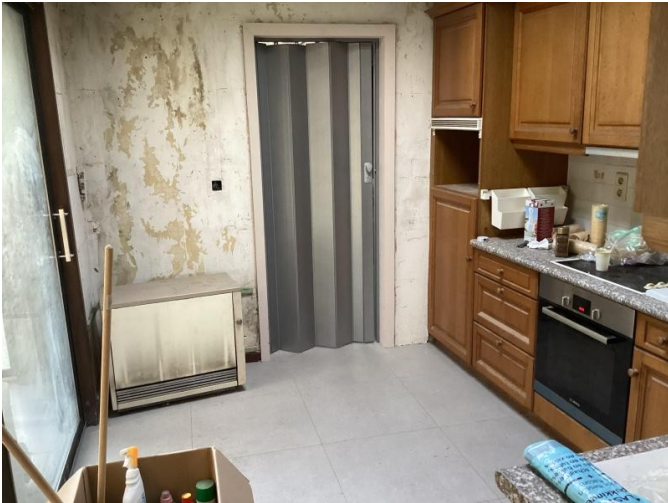
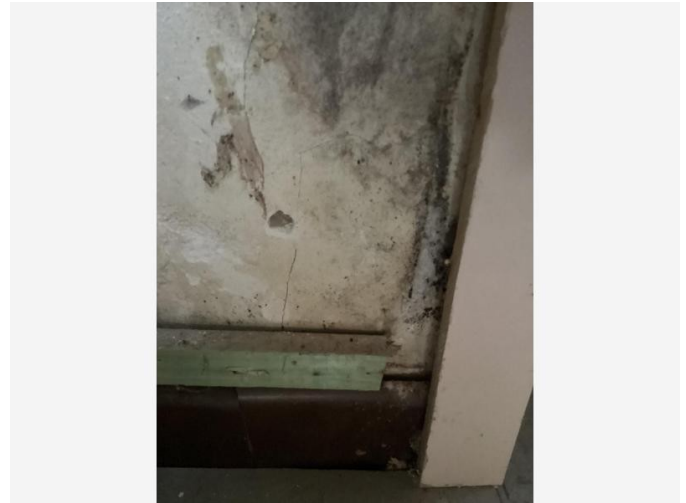
## Fiche 6: Binnenmuren pleister

Geen asbest

| # | Type | Referentie | Resultaat |
|---|---|---|---|
| 6.1 | Mengmonster | 40733/01 | Geen asbest |

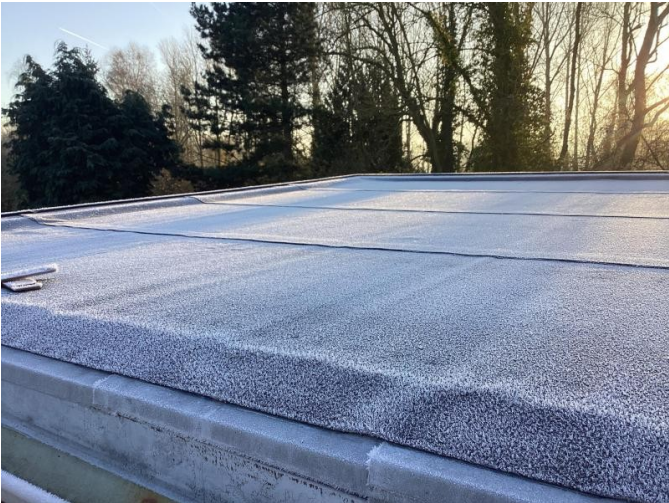
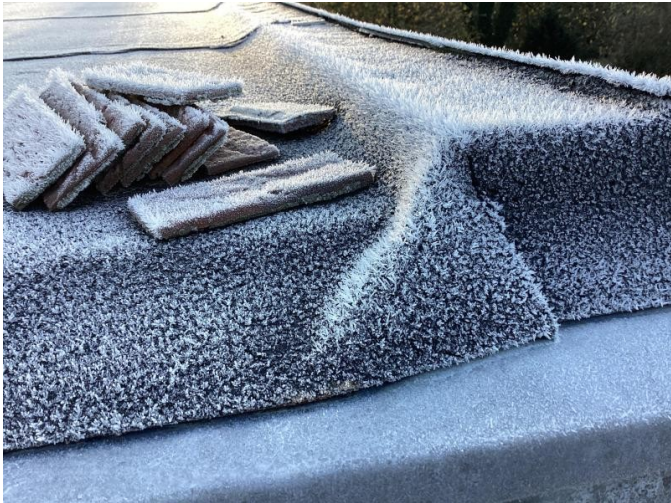
# Fiche 7: Plat dak boven de Badk.

Geen asbest

| # | Type | Referentie | Resultaat |
|---|---|---|---|
| 7.1 | Puntmonster | 40733/03 | Geen asbest |
