# Asbestinventarisatetest

Klinkaard 142, 9340 Lede

Attestnummer : **20260127-000126.000**

**Asbestveilig** (maar mogelijk niet asbestvrij)

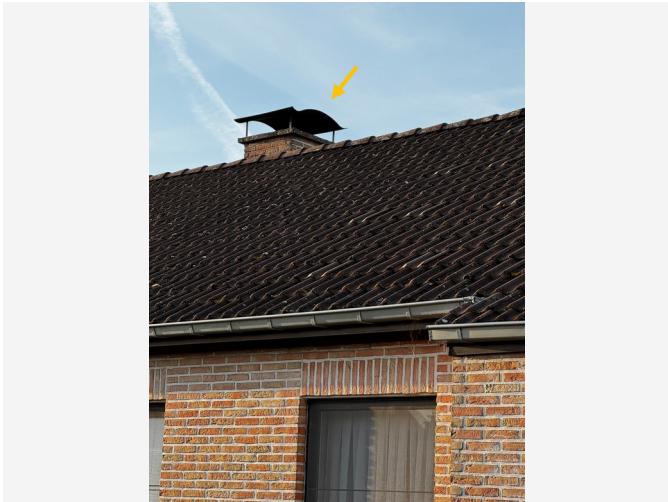
# Fiche 1: Schouwmantels (binnenzijde / bovenzijde en randopsluiting)

Situeringsfoto

### Tijdelijke beperking

**Reden:** Het te onderzoeken materiaal situeert zich hoger dan 3,50 m te rekenen vanaf een veilige ondergrond

**Uitleg van de asbestdeskundige:** Deze verwijdermethode valt onder de vorm van eenvoudige handelingen conform de VLAREM wetgeving – hfst 6 en de Codex Welzijn op het Werk – Boek VI – Titel III. Alle voorzorgsmaatregelen opgenomen in deze wetgevingen dienen strikt nageleefd te worden zodat in alle gevallen de concentratie van 0,01 vezels per cm<sup>3</sup> lucht (grenswaarde) niet wordt overschreden. De toestand van de asbesttoepassing dient ongewijzigd te blijven na verwijdering nl. niet beschadigen, gooien, breken, slijpen, kappen, en een voorafgaandelijke fixering van de toepassing moet gebeuren om vezelverspreiding te voorkomen. Bij de verwijdering dienen ten allen tijde de nodige PBM's met name stofmasker FFP3, wegwerpoverall CAT III type 5/6, wegwerphandschoenen en afspoelbaar schoeisel gedragen te worden EN blijft de uiteindelijke beoordeling van verwijdermethode bij de saneerder om eventueel op te schalen naar een veiligere methode om aan de wettelijke veiligheidsvoorschriften te voldoen. <https://ovam.vlaanderen.be/wie-mag-wat-verwijderen>

Hou het asbesthoudend afval gescheiden van ander bouwafval en zorg voor een correcte afvoer ervan cfr. rubriek 'Asbest beheren en verwijderen'.

Bij verwijdering door 'doe-het-zelf' moet men dit afval dubbel en luchtdicht verpakt aandienen bij het gemeentelijk recyclagepark. Men raadpleegt best op voorhand de voorwaarden van het recyclagepark.

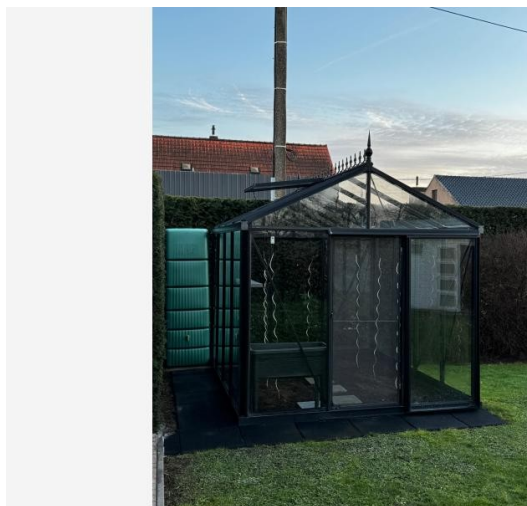
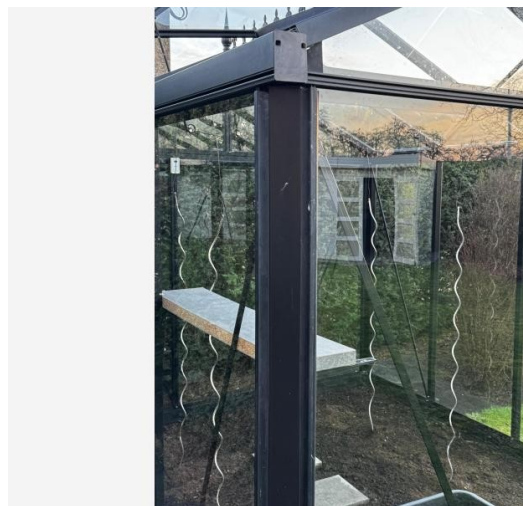
De serre bestaat uit een aluminium constructie met glas als gevelpanelen en rubber als dichtingsmateriaal.

| Basis voor advies | De asbestdeskundige beoordeelt het materiaal als niet-asbestverdacht. |

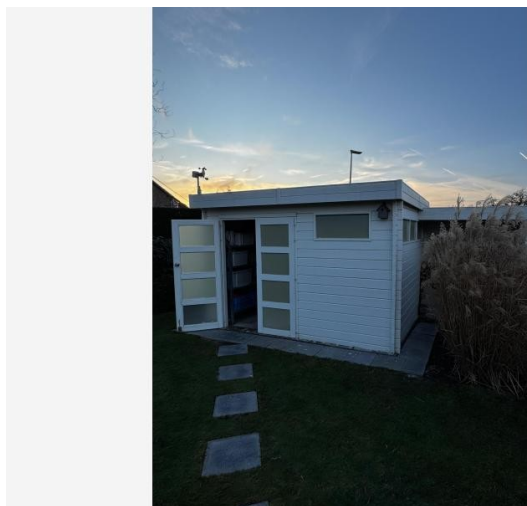
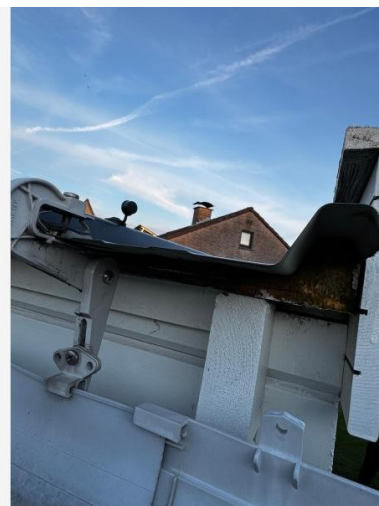
De tuinberging betreft een houten basisstructuur met een metalen prefab geïsoleerde (zelfdragende) dakbedekking.

| Basis voor advies | De asbestdeskundige beoordeelt het materiaal als niet-asbestverdacht. |

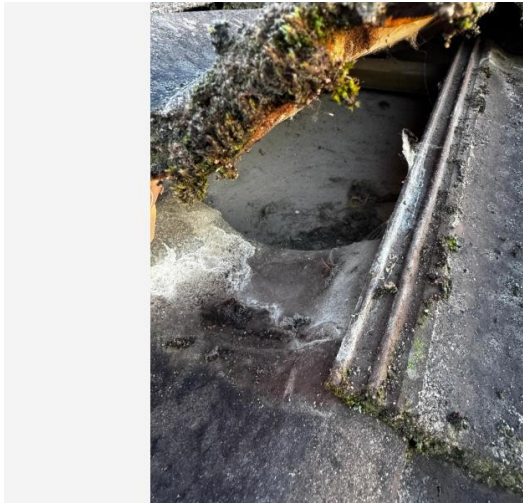
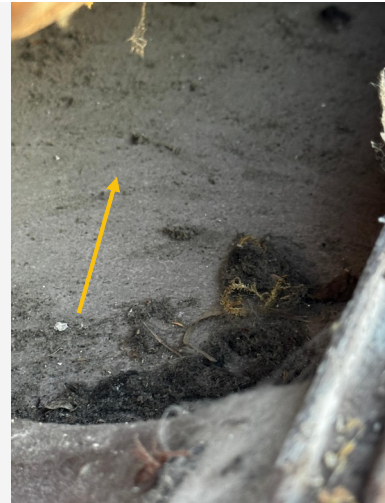
## Fiche 4: Onderdak hoofdgebouw (zadeldak)

Geen asbest

| # | Type | Referentie | Resultaat |
|---|---|---|---|
| 4.1 | Puntmonster | Ahst03 | Geen asbest |

| Opmerking | De onderdakplaten lopen door onder de dakpannen tot in de dakgoot waardoor er contact is met de buitenlucht. De binnenzijde van de zolderruimte is volledig en luchtdicht afgewerkt met thermisch isolatiemateriaal. |

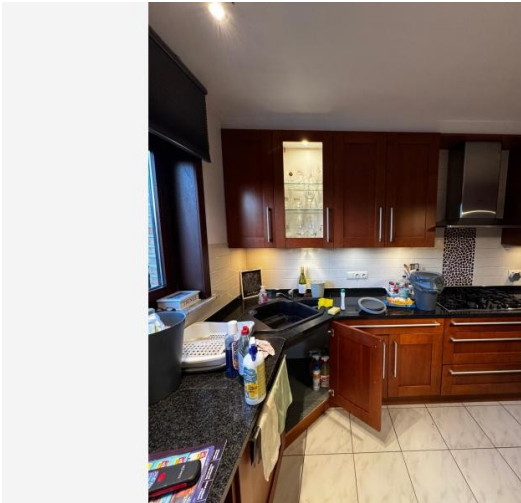
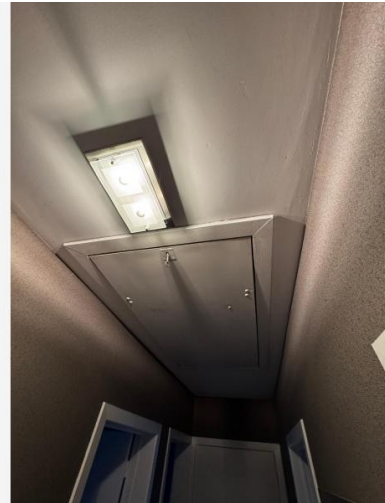
## Fiche 5: Plafondpleister hoofdgebouw

Geen asbest

| # | Type | Referentie | Resultaat |
|---|---|---|---|
| 5.1 | Mengmonster | Ahst02 | Geen asbest |

| Opmerking | De garage / CV ruimte en de badkamer beschikken niet over een smeerpleisterlaag aan het plafond. Desgevallend maken deze geen deel uit van de te bemonsteren ruimtes. |

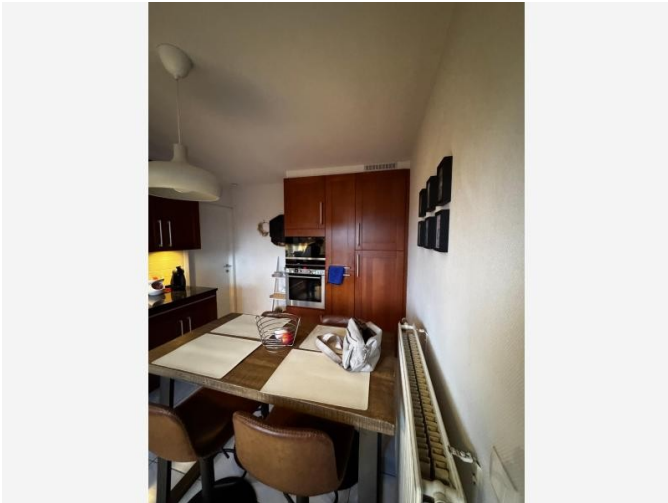
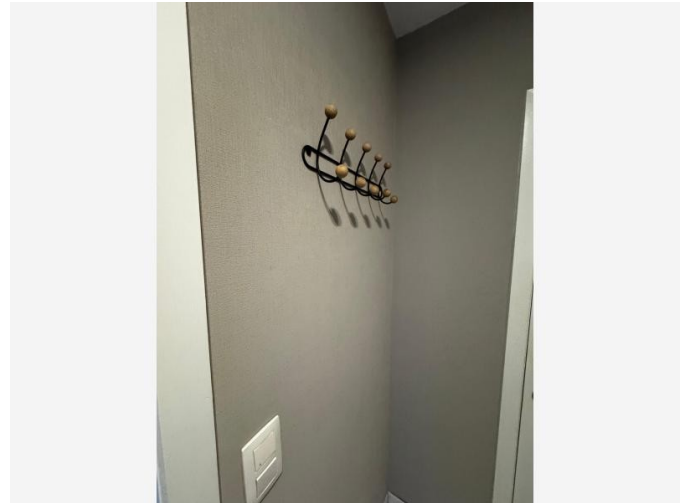
## Fiche 6: Muurpleister hoofdgebouw

Geen asbest

| # | Type | Referentie | Resultaat |
|---|---|---|---|
| 6.1 | Mengmonster | Ahst01 | Geen asbest |

| Opmerking | De garage / CV ruimte en de badkamer beschikken niet over een smeerpleisterlaag aan de wanden. Desgevallend maken deze geen deel uit van de te bemonsteren ruimtes. |

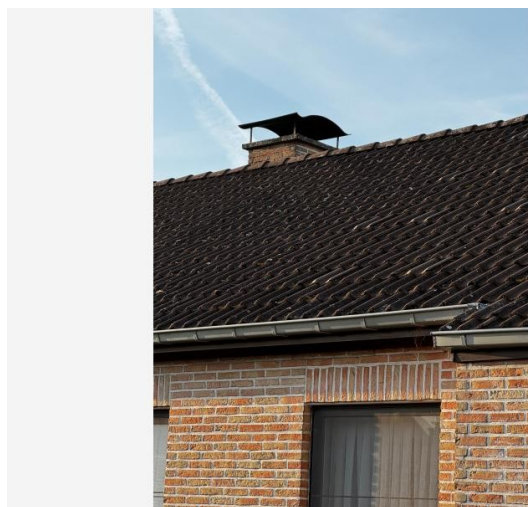
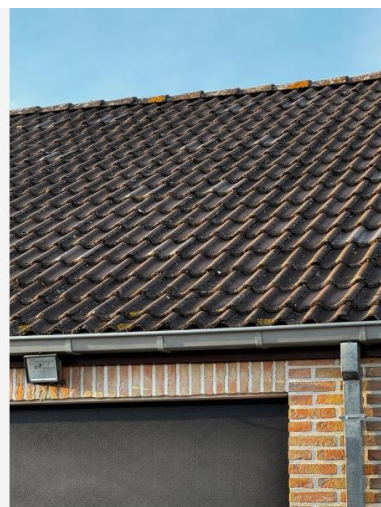
### Fiche 7: Dakbedekking hoofdgebouw (zadeldak)

| Beschrijving | Notitie | Terug te vinden op plannen |
|---|---|---|
| Fiche 7: Dakbedekking hoofdgebouw (zadeldak) | De dakbedekking betreft niet-asbestverdachte materialen nl. dakpannen. | - |

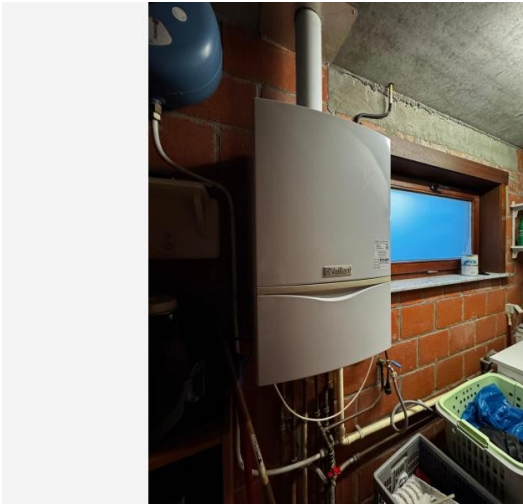
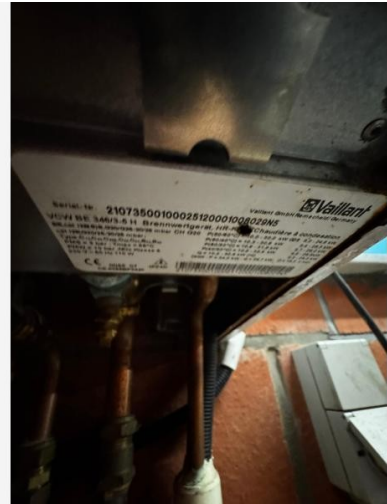
## Fiche 8: CV-installatie

| Beschrijving | Notitie | Terug te vinden op plannen |
|---|---|---|
| Fiche 8: CV-installatie | De CV-installatie betreft een recente aardgasinstallatie van het merk VAILLANT zonder asbestverdachte materialen of dichtingen. | - |

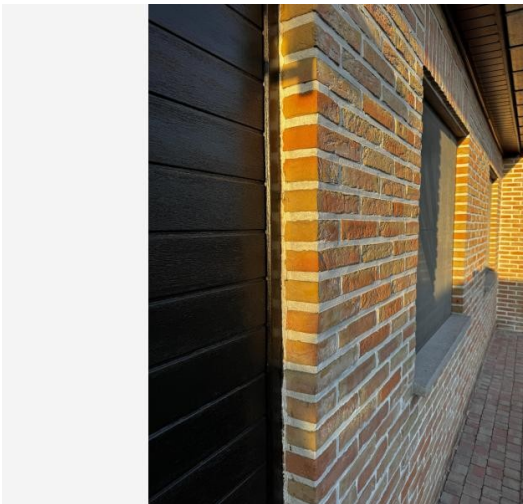
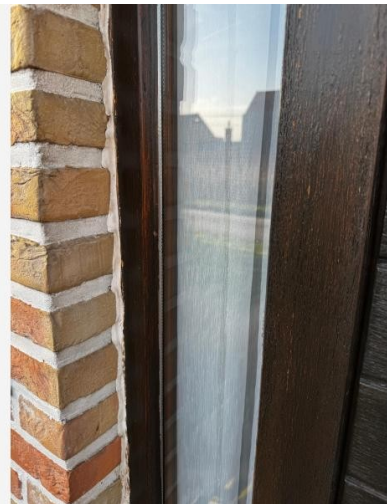
## Fiche 9: Dichtingen ramen / deuren / garage hoofdgebouw

| Beschrijving | Notitie | Terug te vinden op plannen |
|---|---|---|
| Fiche 9: Dichtingen ramen / deuren / garage hoofdgebouw | Alle ramen, deuren en garagepoort(en) bevatten niet-asbesthoudende dichtingsmaterialen zoals silicone, rubber, ea. | - |
