# Asbestinventarisat attest

Simon Goossenslaan 14, 2960 Brecht

Attestnummer : 20260128-000004.003

Uitgegeven op : 28.01.2026

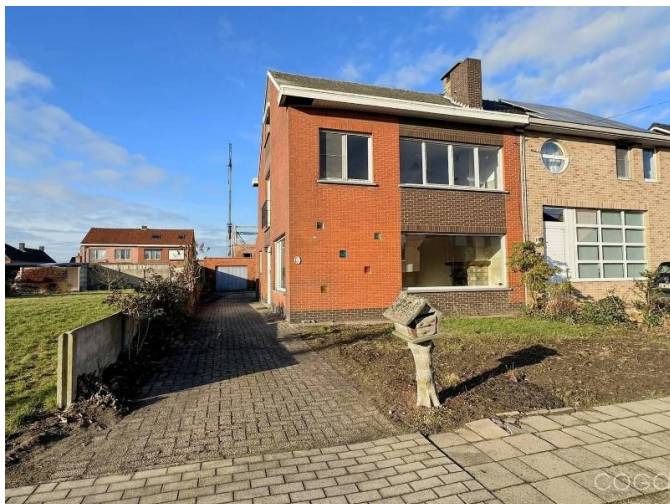
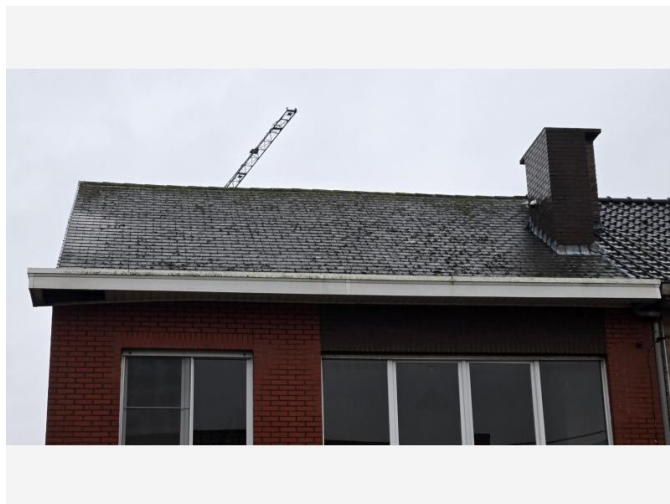
| Fiche 1: Dak bestaande uit leien..... | 17 |

| Eindbeoordeling materiaalrisico | Hoog materiaalrisico en/of hoge kans op vezelvrijgave |

| Asbestsoort (vezeltype) | Crocidoliet aanwezig |
| Afschermingsgraad van het gehele materiaal | Geheel of deels (ook) vrij aan de binnenlucht |
| Toestand van het materiaal | Matig beschadigd, matig verweerd |

| Beschrijving | Dak bestaande uit leien |
| Asbestmateriaal | Dak- en gevelbekleding - Lei, shingle |
| Hoeveelheid (oppervlakte - aantal) | <ul style="list-style-type: none"><li>• 80,00 m<sup>2</sup> - 1 stuk</li></ul> |

**Dringend verwijderen**

- Verwijder dit asbestmateriaal zo snel mogelijk. Volg de toestand goed op.
- Hemelwater dat afspoelt van asbestcement daken of gevels kan asbestdeeltjes bevatten. Gebruik het enkel voor gesloten circuits (bv. spoelen toiletten). Reinig na het vervangen van het dak of de gevel de dakgoten en regenwaterput of -ton om asbesthoudend sediment of slib te verwijderen

- Eenvoudige handelingen: mag via doe-het-zelf of door werknemer(s) met opleidingsattest eenvoudige handelingen  
Deze toepassing kan door een aannemer die over een opleidingsattest eenvoudige handelingen beschikt of door een particulier (doe-het-zelf), verwijderd worden indien er geen verhoogd risico op vrijgave van asbestvezels (max. concentratie 0,01 vezels/cm<sup>3</sup> - CODEX Art. VI.3-54) ontstaat en de toepassing voorafgaand wordt gefixeerd/bevochtigd; de individuele elementen zonder machinale werktuigen (boormachine, slijpschijf, hogedrukreiniger, etc.) en zonder breken of gooien een voor een losgemaakt worden; en ten slotte dubbel en luchtdicht verpakt weggevoerd worden naar een erkend afvalpunt (recyclagepark).

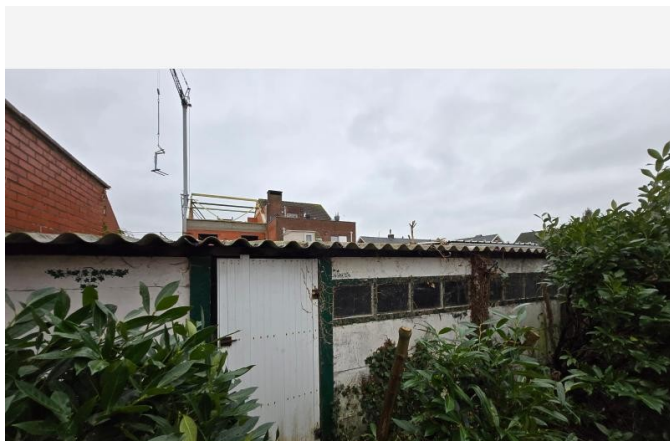
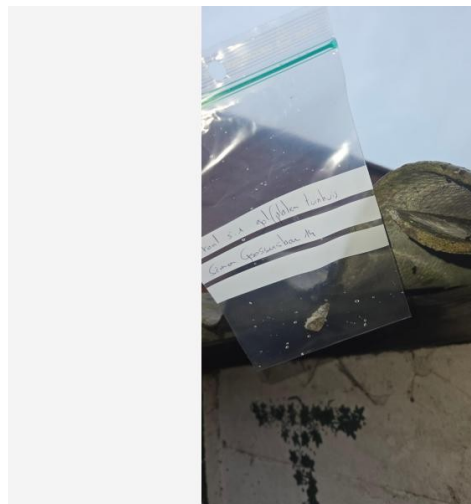
| Fiche 2: Dak bestaande uit golfplaten..... | 21 |

| Eindbeoordeling materiaalrisico | Hoog materiaalrisico en/of hoge kans op vezelvrijgave |

| Asbestsoort (vezeltype) | Crocidoliet aanwezig |
| Afschermingsgraad van het gehele materiaal | Geheel of deels (ook) vrij aan de binnenlucht |
| Toestand van het materiaal | Matig beschadigd, matig verweerd |

| # | Type | Referentie | Resultaat |
|---|---|---|---|
| 2.1 | Puntmonster | Staal 5.1 golfplaten | Chrysotiel, Crocidoliet |

| Beschrijving | Dak bestaande uit golfplaten |
| Hoeveelheid (oppervlakte - aantal) | <ul style="list-style-type: none"><li>• 8,00 m<sup>2</sup> - 1 stuk</li></ul> |

**Dringend verwijderen**

- Verwijder dit asbestmateriaal zo snel mogelijk. Volg de toestand goed op.
- Hemelwater dat afspoelt van asbestcement daken of gevels kan asbestdeeltjes bevatten. Gebruik het enkel voor gesloten circuits (bv. spoelen toiletten). Reinig na het vervangen van het dak of de gevel de dakgoten en regenwaterput of -ton om asbesthoudend sediment of slib te verwijderen

- Eenvoudige handelingen: mag via doe-het-zelf of door werknemer(s) met opleidingsattest eenvoudige handelingen  
Deze toepassing kan door een aannemer die over een opleidingsattest eenvoudige handelingen beschikt of door een particulier (doe-het-zelf), verwijderd worden indien er geen verhoogd risico op vrijgave van asbestvezels (max. concentratie 0,01 vezels/cm<sup>3</sup> - CODEX Art. VI.3-54) ontstaat en de toepassing voorafgaand wordt gefixeerd/bevochtigd; de individuele elementen zonder machinale werktuigen (boormachine, slijpschijf, hogedrukreiniger, etc.) en zonder breken of gooien een voor een losgemaakt worden; en ten slotte dubbel en luchtdicht verpakt weggevoerd worden naar een erkend afvalpunt (recyclagepark).

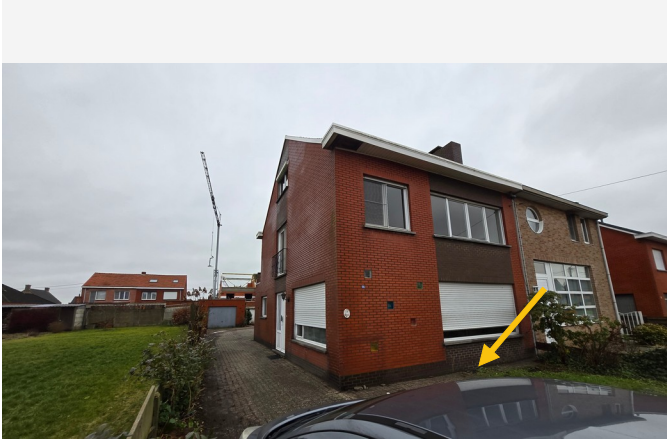
| Fiche 3: Kruipkelder..... | 26 |

### Permanente beperking

**Reden:** Het onderzoek kan niet uitgevoerd worden binnen de bepalingen van de Welzijnswet

**Uitleg van de asbestdeskundige:** Ruimtes met een hoogte lager dan 1,5 meter hoeven in het kader van een asbestattest voor verkoop of schenking niet onderzocht te worden.

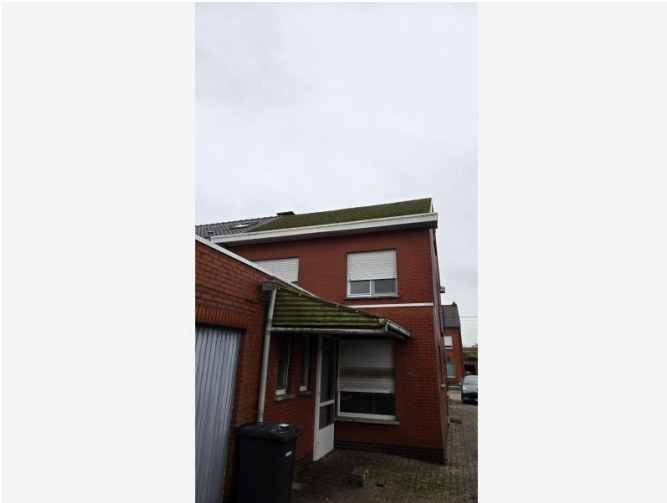
| Fiche 4: Dak (beperking)..... | 27 |

### Tijdelijke beperking

**Reden:** Het te onderzoeken materiaal situeert zich hoger dan 3,50 m te rekenen vanaf een veilige ondergrond

**Uitleg van de asbestdeskundige:** In het kader van een asbestattest voor overdracht (verkoop, schenking), hoeven toepassingen die zich hoger dan 3,5m vanaf een veilige ondergrond situeren, niet onderzocht te worden.

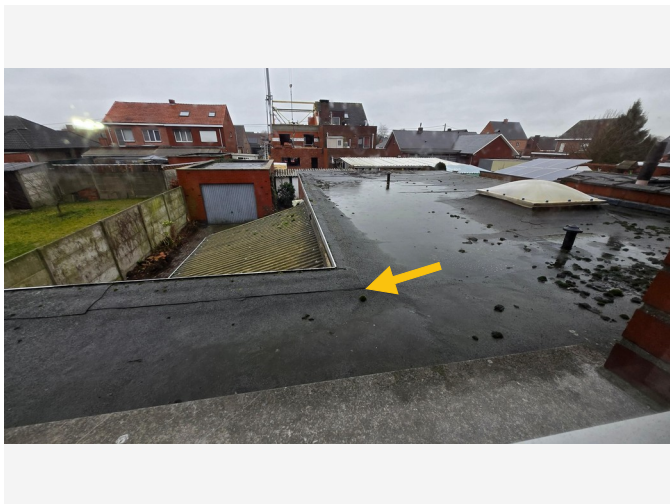
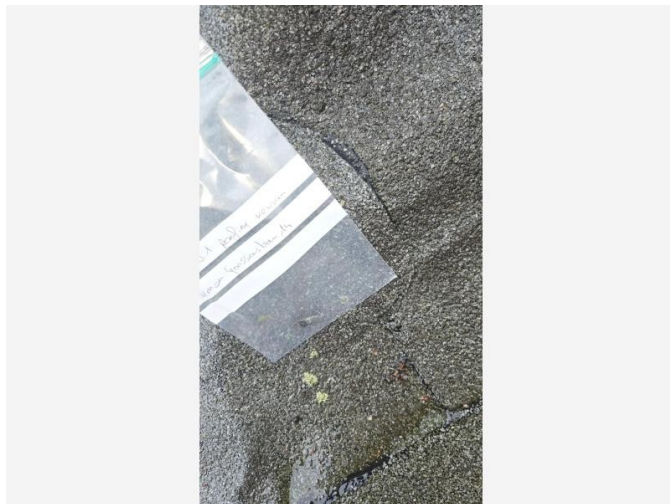
## Fiche 5: Roofing plat dak

Geen asbest

| # | Type | Referentie | Resultaat |
|---|---|---|---|
| 5.1 | Mengmonster | Staal 3.1 roofing plat dak | Geen asbest |

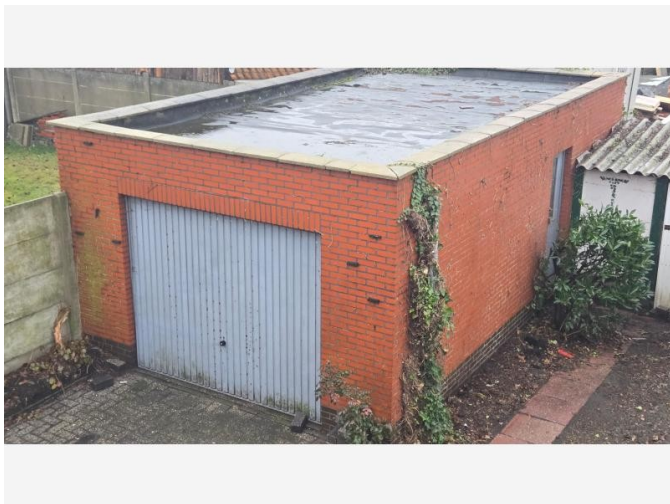
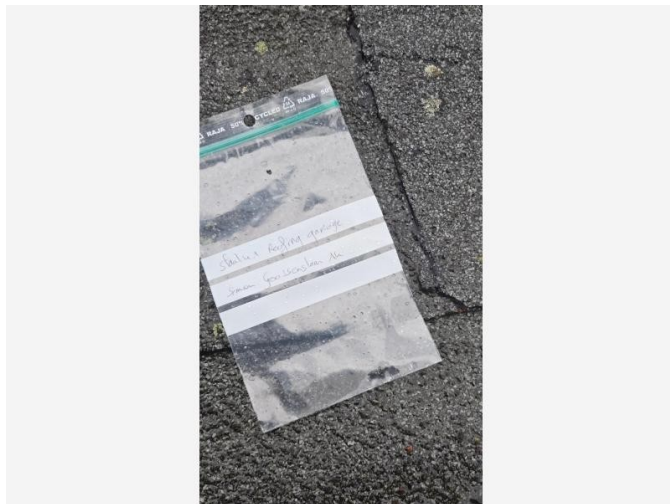
## Fiche 6: Roofing vrijstaande garage

Geen asbest

| # | Type | Referentie | Resultaat |
|---|---|---|---|
| 6.1 | Puntmonster | Staal 4.1 roofing garage | Geen asbest |

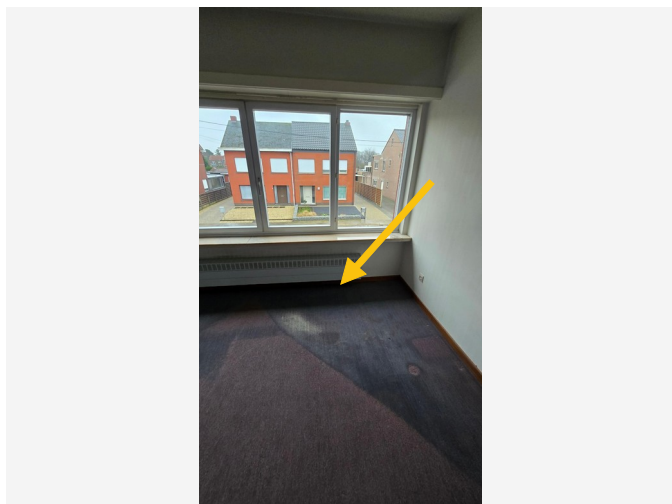
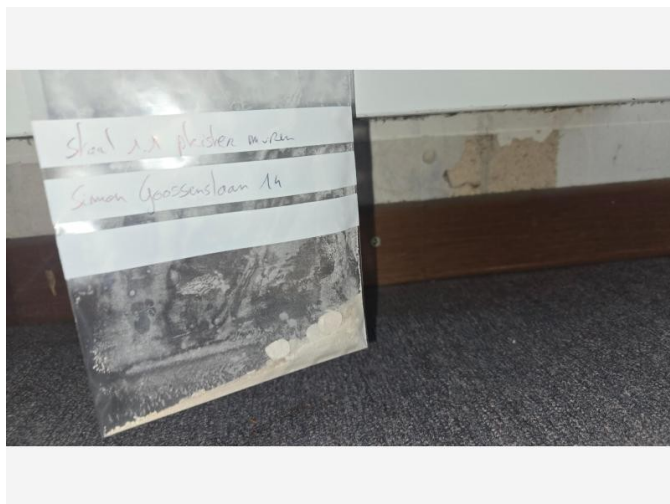
| Fiche 7: Pleisterwerk wanden..... | 33 |

Geen asbest

| # | Type | Referentie | Resultaat |
|---|---|---|---|
| 7.1 | Mengmonster | Staal 1.1 pleister muren | Geen asbest |

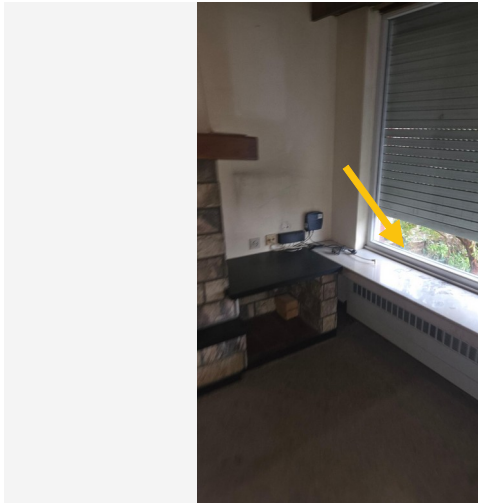
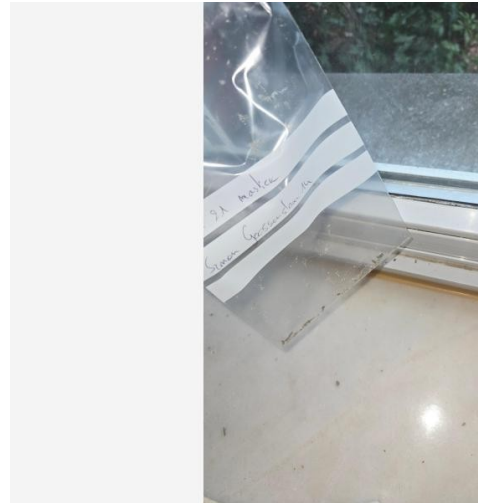
## Fiche 8: Mastiek

Geen asbest
