# Asbestinventarisatetest

Koning Albertstraat 40, 2300 Turnhout

Attestnummer : 20251120-000170.000

Uitgegeven op : 20.11.2025

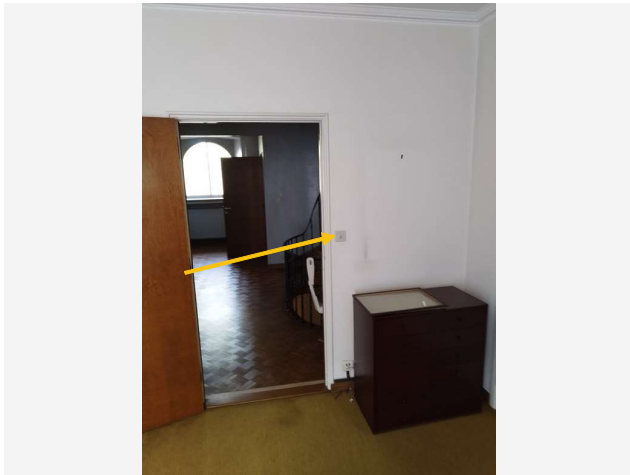
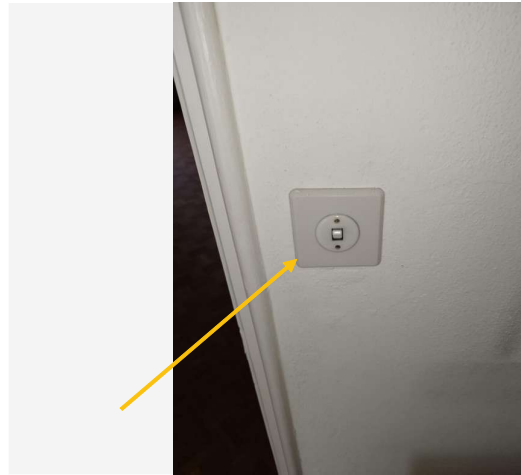
Het asbestmateriaal valt onder de mijlpaal van 2040.

| Opmerking | <p>Het is moeilijk te bepalen of de bakeliettoepassingen in de woning ook effectief asbesthoudend zijn (het kan ook gaan om de asbestvrije variant).</p> <p>Er werd geen monster genomen oww beschadiging aan een elektrisch gerelateerde toepassing, extra controle bij verwijdering van het verdacht materiaal.</p> |

- Zorg voor een veilig beheer. Vermijd het beschadigen van het asbestmateriaal. Controleer de toestand jaarlijks op wijzigingen.
- Voer bijkomende staalname(s) uit.

- Eenvoudige handelingen: mag via doe-het-zelf of door werknemer(s) met opleidingsattest eenvoudige handelingen  
Schakelaars, stopcontacten en andere gelijkaardige toepassingen kunnen eenvoudig losgeschroefd worden --> EH doe-het-zelf. Afgesloten of verzegelde kast --> EH opgeleid techniek personeel 8u basisopleiding asbest. Voor elektrische infrastructuur en uitrusting dient u vooraleer men deze toepassing gaat bevochtigen de elektriciteit af te sluiten (zoniet elektrocutie-/brandgevaar). standaard dragen van de nodige wegwerp beschermingsmiddelen FFP 3 masker , handschoenen en tyvec CAT III type 5-6 , afspoelbaar schoeisel Losschroeven en dubbel verpakken in plastic , sluit luchtdicht af en breng dit als hechtgebonden afval naar een plaatselijk containerpark. Voor hechtgebonden toepassingen: Bij verwijdering door doe-het-zelf moet men dit afval dubbel en luchtdicht verpakt aandienen bij het gemeentelijk recyclagepark. Men raadpleegt best op voorhand de voorwaarden van het recyclagepark.

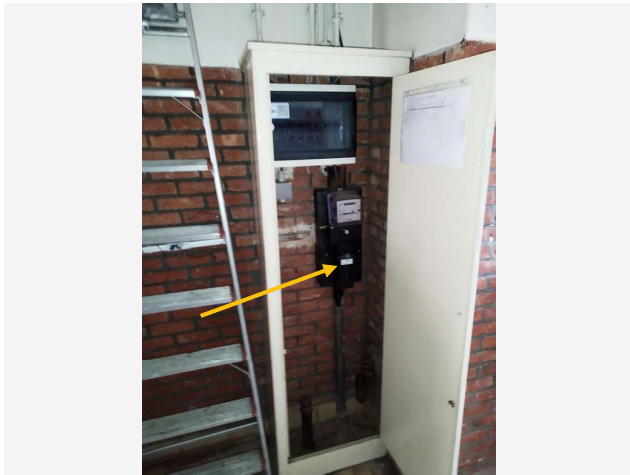
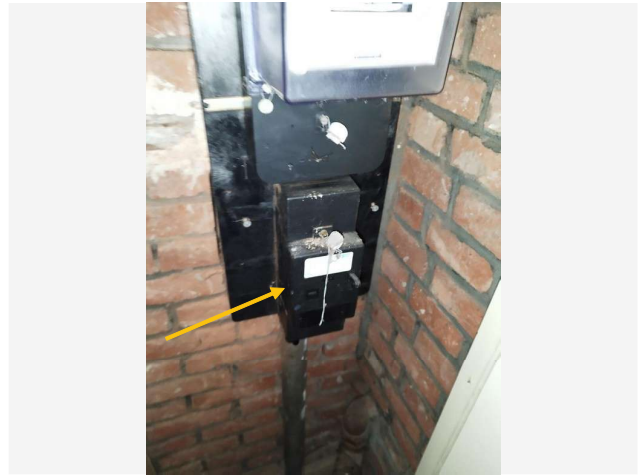
| Opmerking | <p>Het is moeilijk te bepalen of de bakeliettoepassingen in de woning ook effectief asbesthoudend zijn (het kan ook gaan om de asbestvrije variant).</p> <p>Er werd geen monster genomen oww beschadiging aan een elektrisch gerelateerde toepassing, extra controle bij verwijdering van het verdacht materiaal.</p> |

- Eenvoudige handelingen: mag via doe-het-zelf of door werknemer(s) met opleidingsattest eenvoudige handelingen  
Schakelaars, stopcontacten en andere gelijkaardige toepassingen kunnen eenvoudig losgeschroefd worden --> EH doe-het-zelf. Afgesloten of verzegelde kast --> EH opgeleid techniek personeel 8u basisopleiding asbest. Voor elektrische infrastructuur en uitrusting dient u vooraleer men deze toepassing gaat bevochtigen de elektriciteit af te sluiten (zoniet elektrocutie-/brandgevaar). standaard dragen van de nodige wegwerp beschermingsmiddelen FFP 3 masker , handschoenen en tyvec CAT III type 5-6 , afspoelbaar schoeisel Losschroeven en dubbel verpakken in plastic , sluit luchtdicht af en breng dit als hechtgebonden afval naar een plaatselijk containerpark. Voor hechtgebonden toepassingen: Bij verwijdering door doe-het-zelf moet men dit afval dubbel en luchtdicht verpakt aandienen bij het gemeentelijk recyclagepark. Men raadpleegt best op voorhand de voorwaarden van het recyclagepark.

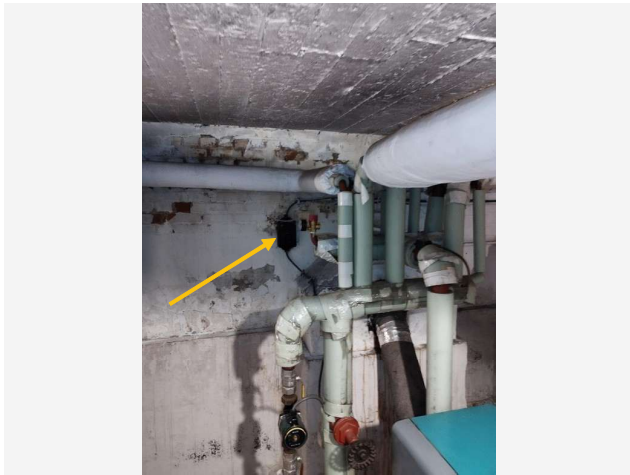
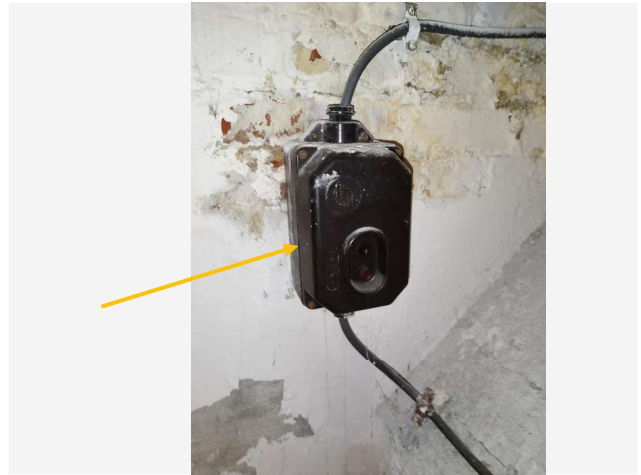
| Opmerking | <p>Het is moeilijk te bepalen of de bakeliettoepassingen in de woning ook effectief asbesthoudend zijn (het kan ook gaan om de asbestvrije variant).</p> <p>Er werd geen monster genomen omw. beschadiging aan een elektrisch gerelateerde toepassing, extra controle bij verwijdering van het verdacht materiaal.</p> |

- Eenvoudige handelingen: mag via doe-het-zelf of door werknemer(s) met opleidingsattest eenvoudige handelingen  
Schakelaars, stopcontacten en andere gelijkaardige toepassingen kunnen eenvoudig losgeschroefd worden --> EH doe-het-zelf. Afgesloten of verzegelde kast --> EH opgeleid techniek personeel 8u basisopleiding asbest. Voor elektrische infrastructuur en uitrusting dient u vooraleer men deze toepassing gaat bevochtigen de elektriciteit af te sluiten (zoniet elektrocutie-/brandgevaar). standaard dragen van de nodige wegwerp beschermingsmiddelen FFP 3 masker , handschoenen en tyvec CAT III type 5-6 , afspoelbaar schoeisel Losschroeven en dubbel verpakken in plastic , sluit luchtdicht af en breng dit als hechtgebonden afval naar een plaatselijk containerpark. Voor hechtgebonden toepassingen: Bij verwijdering door doe-het-zelf moet men dit afval dubbel en luchtdicht verpakt aandienen bij het gemeentelijk recyclagepark. Men raadpleegt best op voorhand de voorwaarden van het recyclagepark.

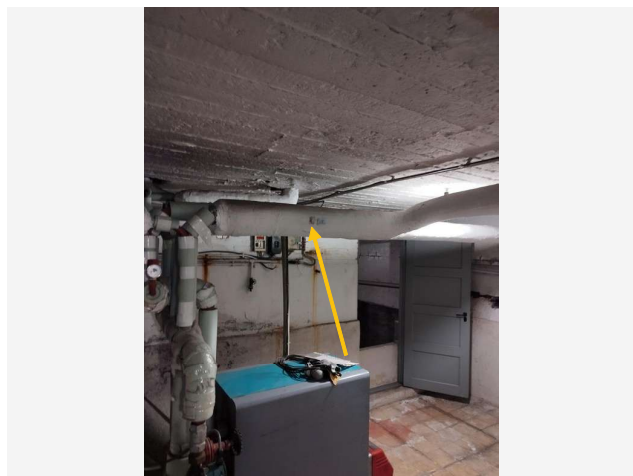
## Fiche 18: leidingisolatie kelder

Geen asbest

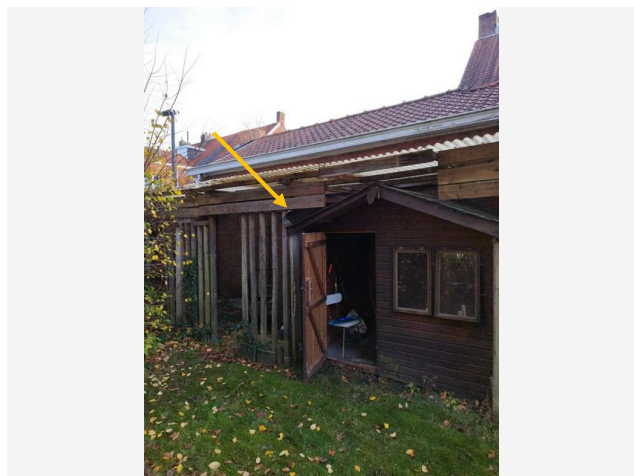
## Fiche 19: roofing schuin dak tuinhuis

Geen asbest

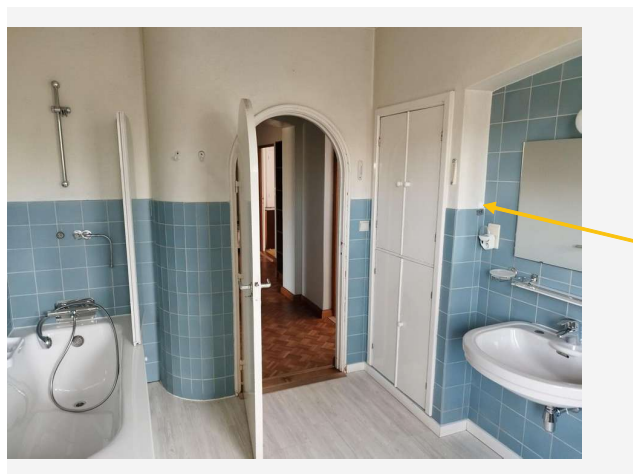
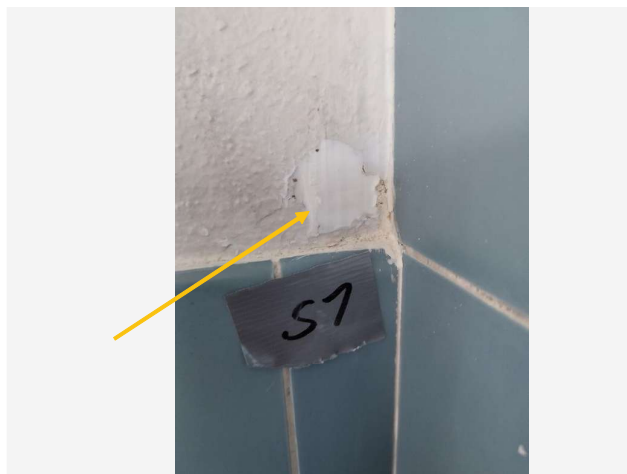
## Fiche 20: Muurpleister

Geen asbest

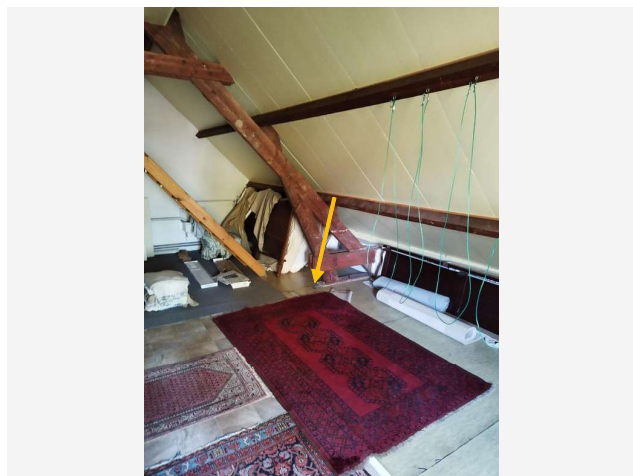
## Fiche 21: Vinyl type twee

Geen asbest

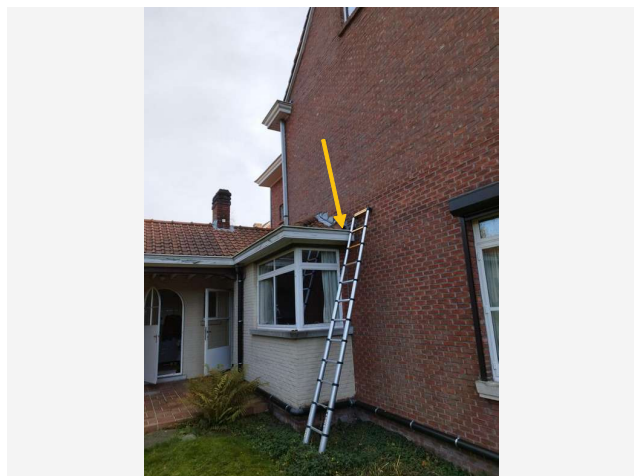
## Fiche 22: roofing dakgoten woonst

Geen asbest

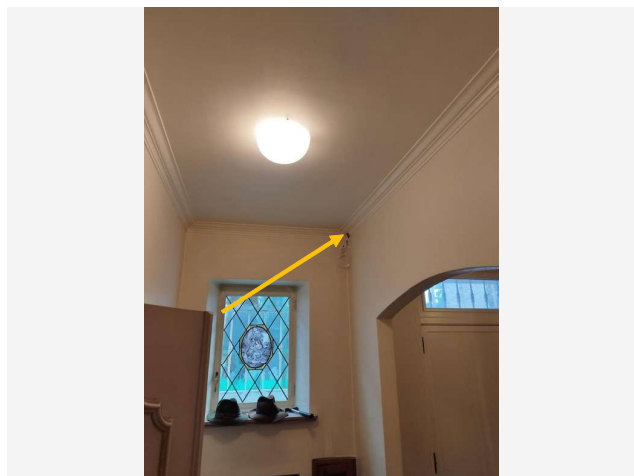
## Fiche 24: sierlijsten woonst type één

Geen asbest

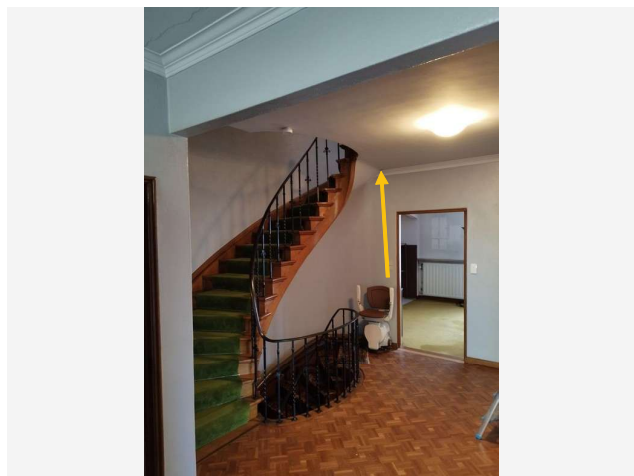
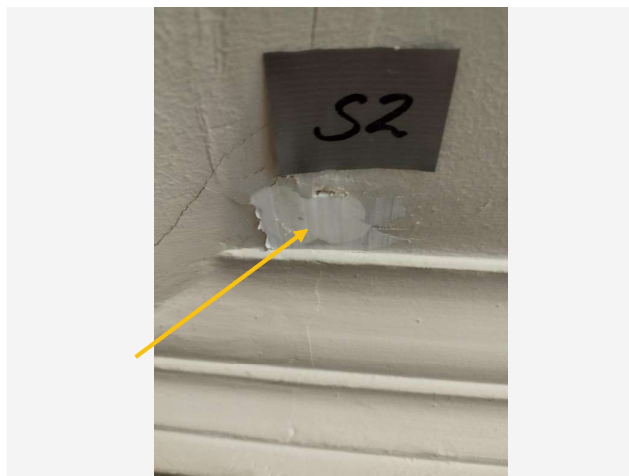
## Fiche 25: Plafondpleister

Geen asbest

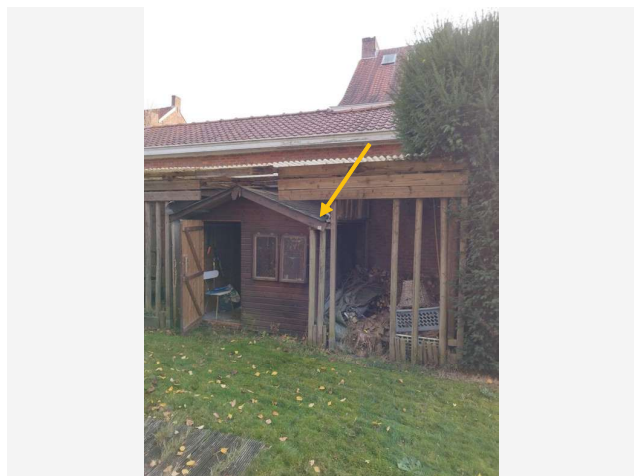
## Fiche 26: shingles schuin dak tuinhuis (bitumen)

Geen asbest

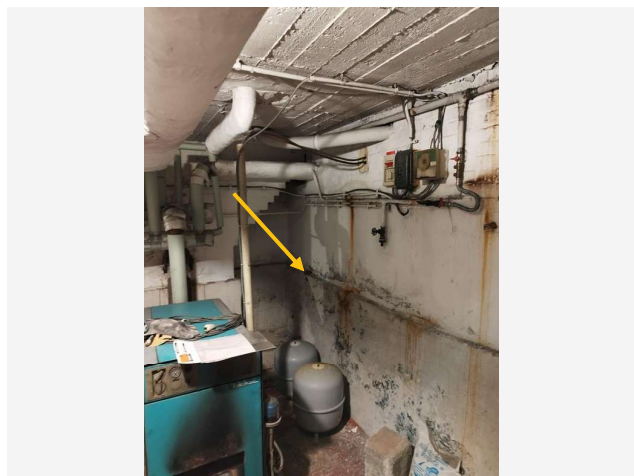
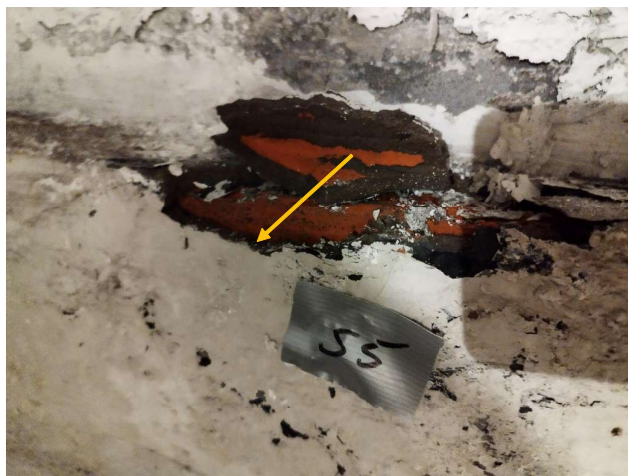
## Fiche 27: cementering binnenwanden kelder

Geen asbest

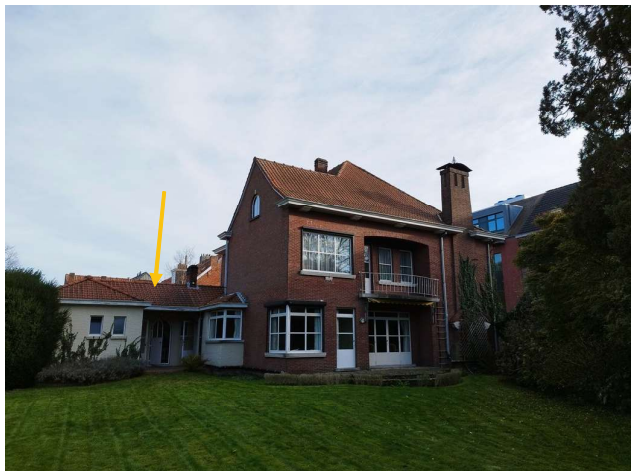
## Fiche 32: dakbedekking zadeldak twee

| Beschrijving | Notitie | Terug te vinden op plannen |
|---|---|---|
| Fiche 32: dakbedekking zadeldak twee | De dakbedekking van zadeldak twee bestaat uit gebakken pannen (niet verdacht). | Plan 1.13: DAKENPLAN WOONST |
