# Asbestinventarisatetest

Britselei 42/4, 2000 Antwerpen

Attestnummer : 20250506-000161.000

Uitgegeven op : 06.05.2025

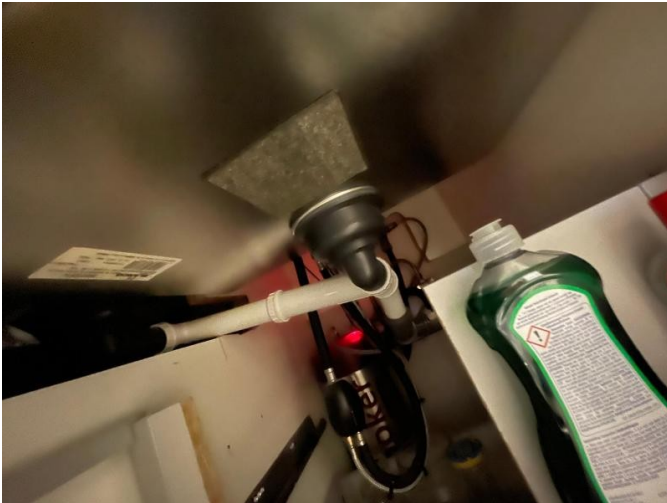
Situeringsfoto

#### Uitgesloten van inspectie

Bouwjaar: 2017

*Constructies gebouwd vanaf 2001 moeten niet onderzocht worden*

| Opmerking | Bij de bewijsdocumenten kan u de factuur van de plaatsing van de lavabo terugvinden. |

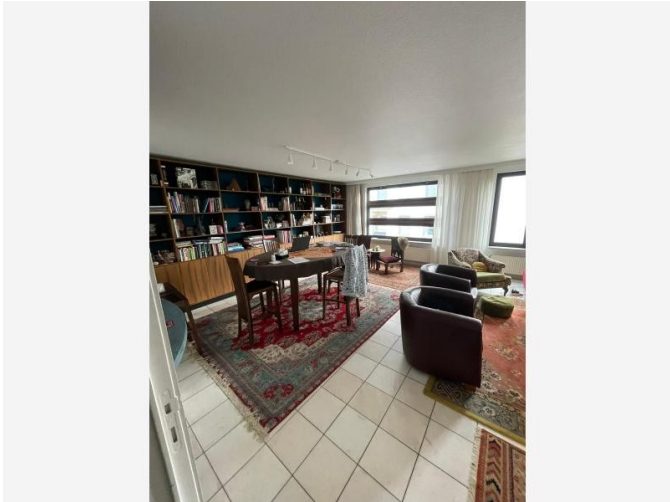
## Fiche 2: Vloertegels (living, keuken, gang, berging, wc & badkamer)

Volgens mij zijn het geen asbesthoudende tegels maar om het volledig te kunnen uitsluiten dient er een destructief onderzoek te worden gedaan.

| Identificatiemethode | Redelijk vermoeden |
| (Asbest)materiaal | Prefab - afwerking - Tegel |

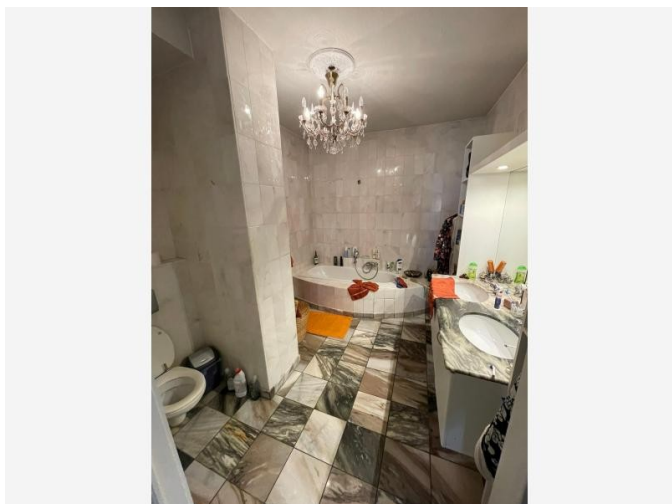
Volgens mij zijn het geen asbesthoudende tegels maar om het volledig te kunnen uitsluiten dient er een destructief onderzoek te worden gedaan.

| Primaire drager | Binnenwand |
| (Asbest)materiaal | Prefab - afwerking - Tegel |

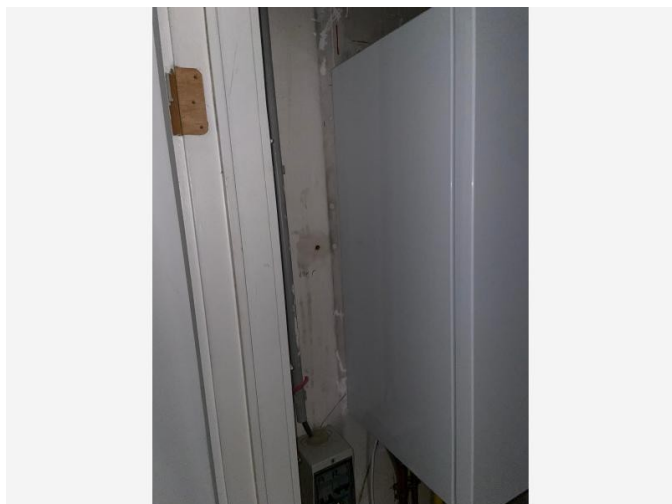
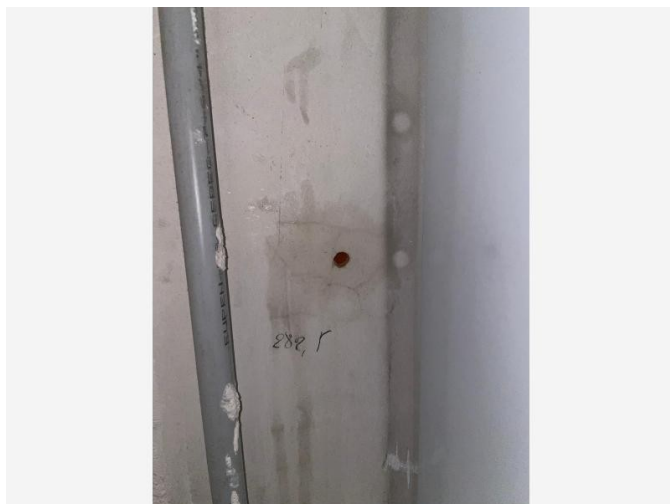
Geen asbest

| # | Type | Referentie | Resultaat |
|---|---|---|---|
| 4.1 | Mengmonster | M01 | Geen asbest |

| Beschrijving | Bezetting |
| Bindmiddel van materiaal | Gips - kalk |
| Gebondenheid op basis van bindmiddel | Niet-hechtgebonden |
| Hoeveelheid (oppervlakte - dikte - aantal) | • 406,00 m <sup>2</sup> - 2,00 cm - 1 stuk |

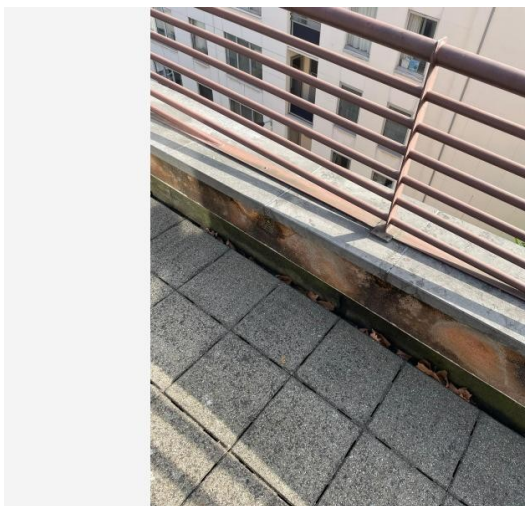
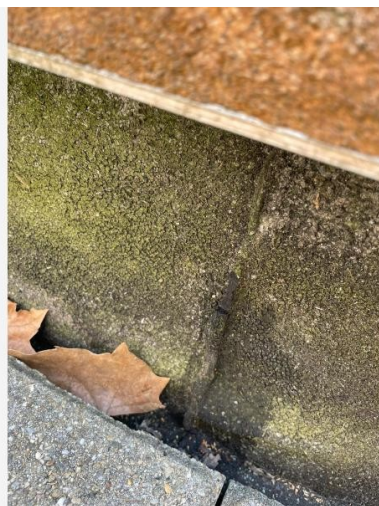
## Fiche 5: Roofing

Geen asbest

| # | Type | Referentie | Resultaat |
|---|---|---|---|
| 5.1 | Puntmonster | M02 | Geen asbest |

| Beschrijving | Roofing |
| Bindmiddel van materiaal | Bitumen (roofing, teer, asfalt) |
| Hoeveelheid (oppervlakte - aantal) | • 25,00 m <sup>2</sup> - 1 stuk |
