# Asbestinventarisatattest

Chrysantenstraat 139, 2610 Antwerpen

Attestnummer : 20250616-000290.000

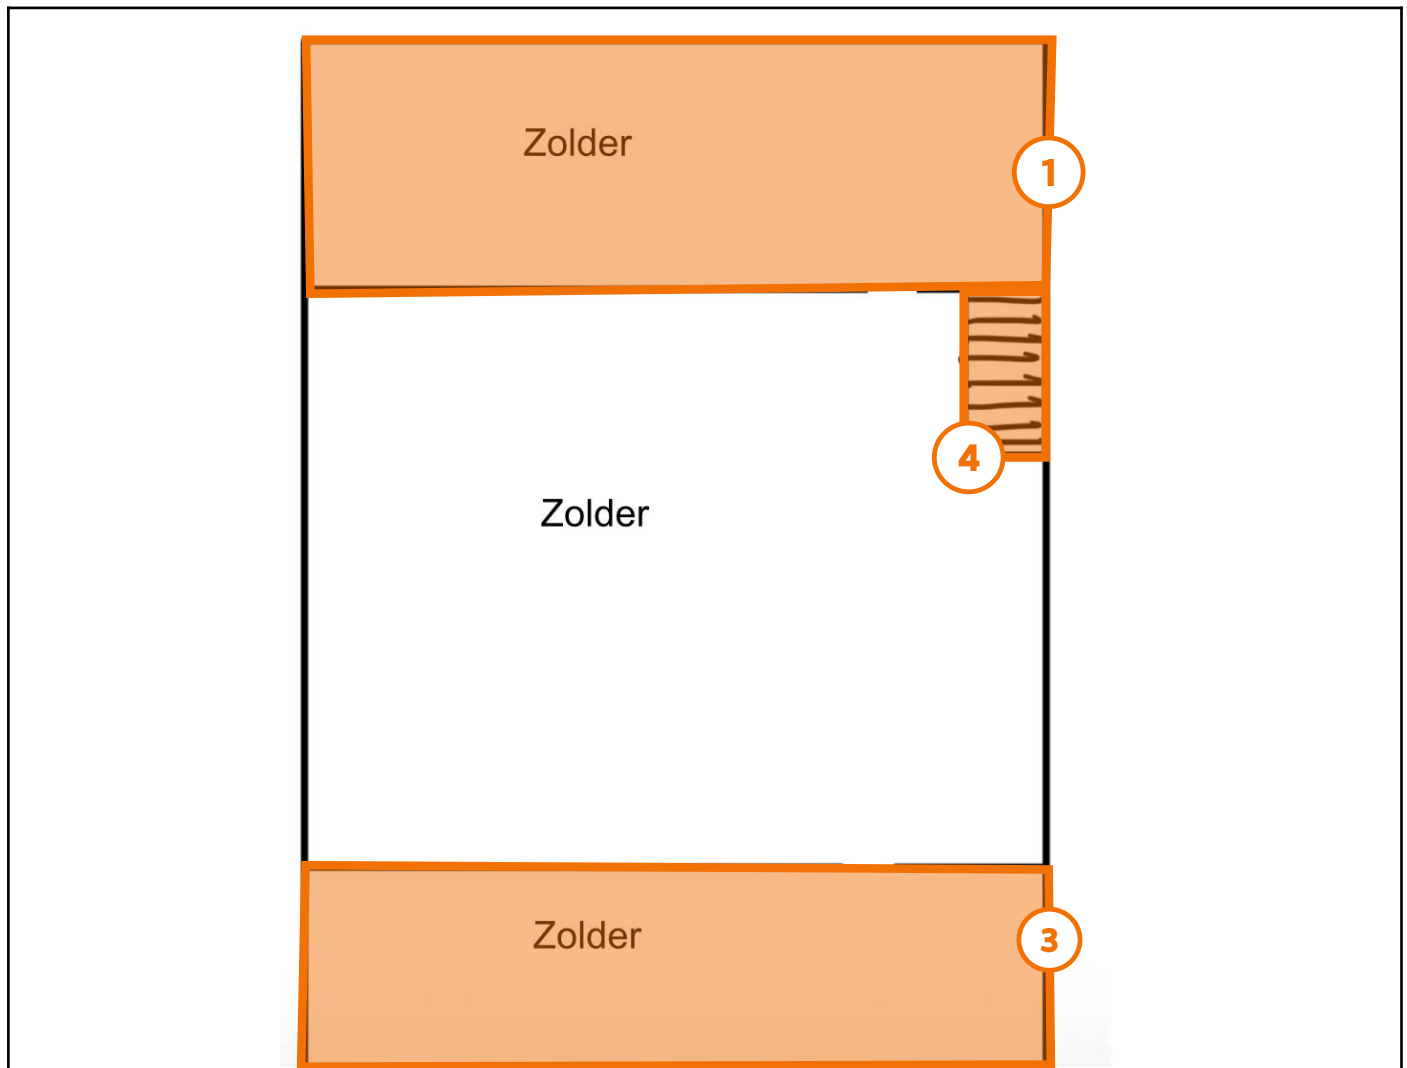
## Plan 1.10: Grondplan zolder

| Beschrijving | Type | Actie |
|---|---|---|
| 1. Vloerzeil 2 | Asbestmateriaal | Verwijderen |
| 3. Vloerzeil 1 | Asbestmateriaal | Verwijderen |
| 4. Vloerzeil trap | Asbestmateriaal | Verwijderen |

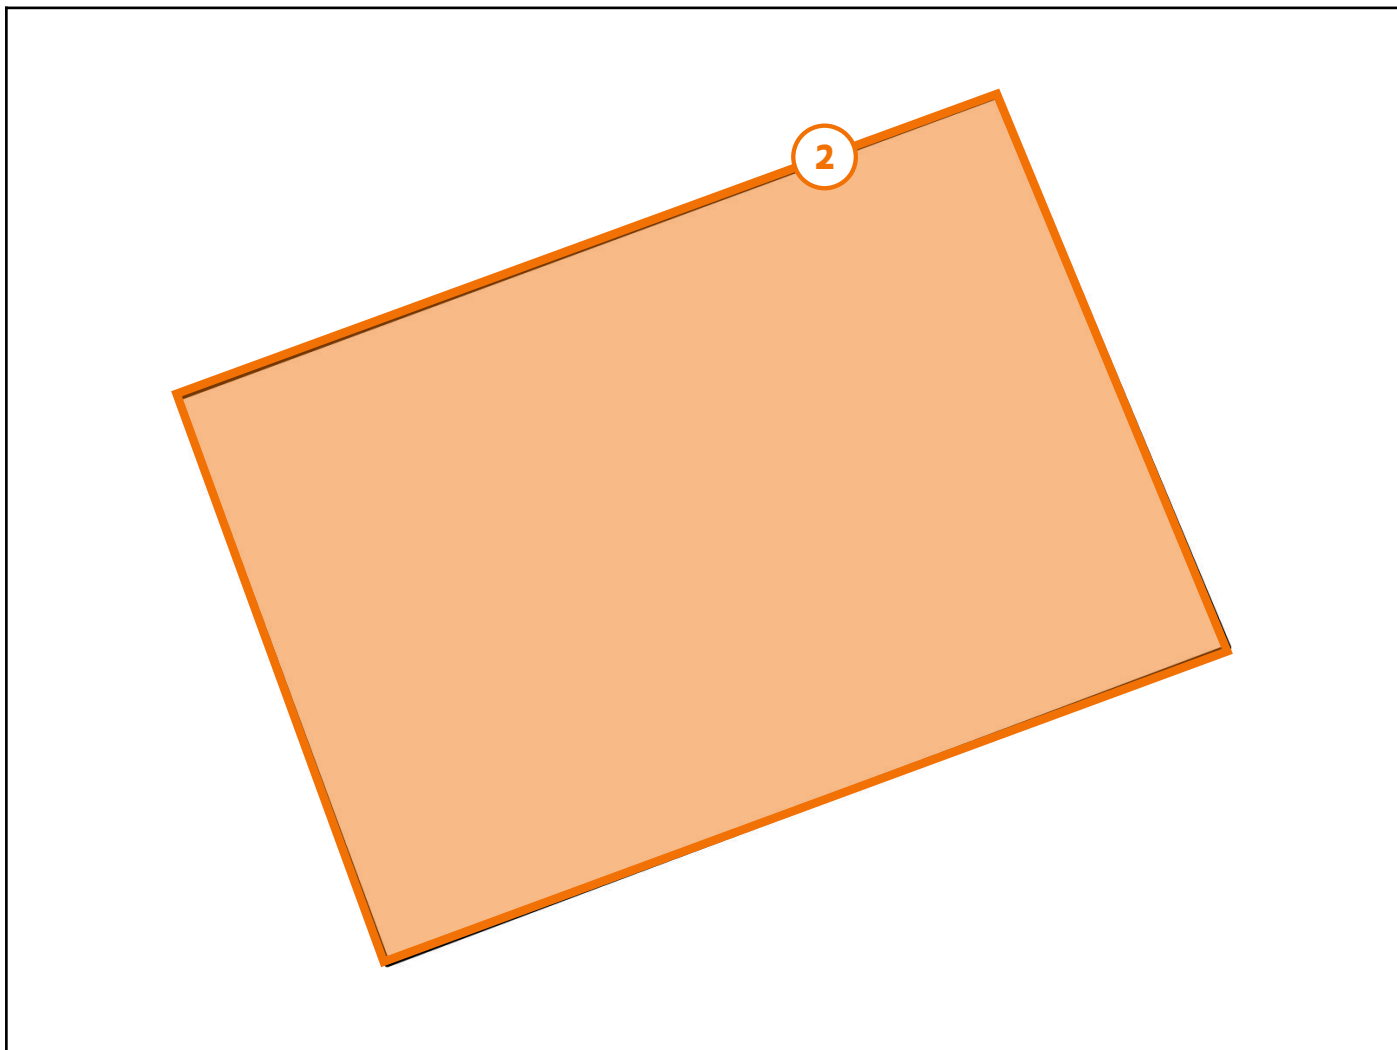
## Plan 2.1: Garage plan

| Beschrijving | Type | Actie |
|---|---|---|
| 2. Schuin dak garage | Asbestmateriaal | Verwijderen |

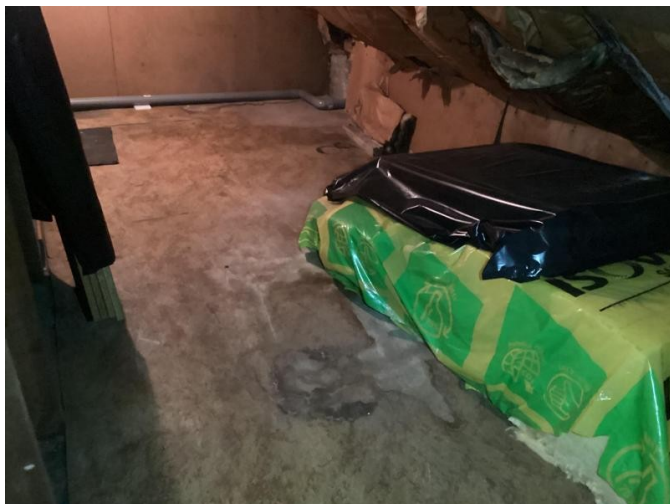
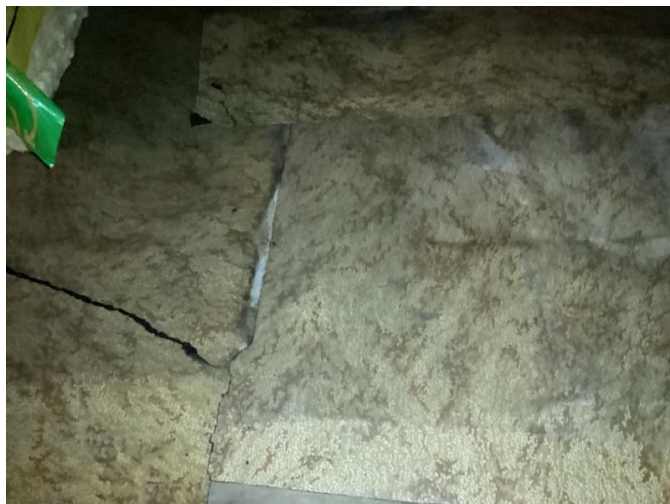
Het asbestmateriaal valt onder de mijlpaal van 2034.

| Eindbeoordeling materiaalisico | Laag materiaalisico en/of verlaagde kans op vezelvrijgave |

| Gebondenheid | Categorie 2: niet-hechtgebonden met matrix |
| Asbestsoort (vezeltype) | Alleen chrysotiel |
| Asbestconcentratie | Hoog ( $\geq 50\%$ ) |
| Afschermingsgraad van het gehele materiaal | Geheel of deels (ook) vrij aan de binnenlucht |
| Toestand van het materiaal | Onbeschadigd, niet verweerd |

| Beschrijving | Vloerzeil 2 |
| Asbestmateriaal | Prefab - afwerking - Vloerzeil |

- Zorg voor een veilig beheer. Vermijd het beschadigen van het asbestmateriaal. Controleer de toestand jaarlijks op wijzigingen.
- Voer bijkomende staalname(s) uit.

- Hermetische zone (erkend asbestverwijderaar)  
Deze asbesttoepassing mag niet worden verwijderd door een particulier of door een doe-het-zelver. Dit met de reden dat het over niet-hechtgebonden asbesttoepassing gaat die tevens niet kan verwijderd worden aan de hand van eenvoudige handelingen. Bekijk hieromtrent zeker onderstaande link en het Codex boek VI  
<https://ovam.vlaanderen.be/wie-mag-wat-verwijderen>  
Daarom dient de verwijdering te worden gedaan door een erkend asbestverwijderaar die moet gebruik maken van een Hermetische Zone. Deze zorgt ervoor te zorgen dat asbestvezels de omliggende gebieden niet besmetten tijdens het verwijderingsproces.  
Zie zeker ook de tekst onderaan het Asbest attest ivm Asbest beheren en verwijderen.

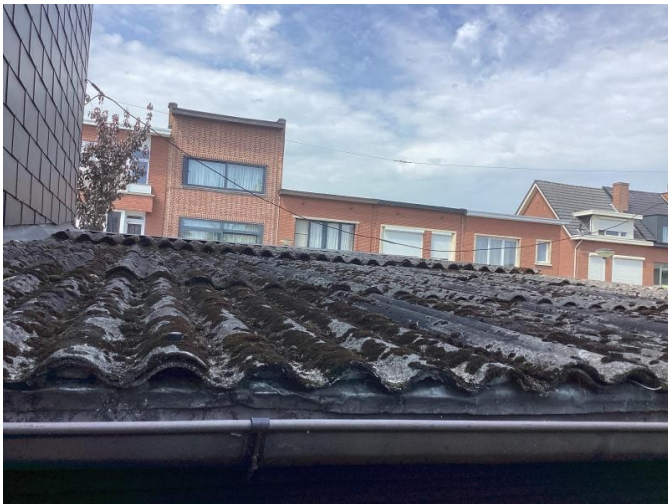
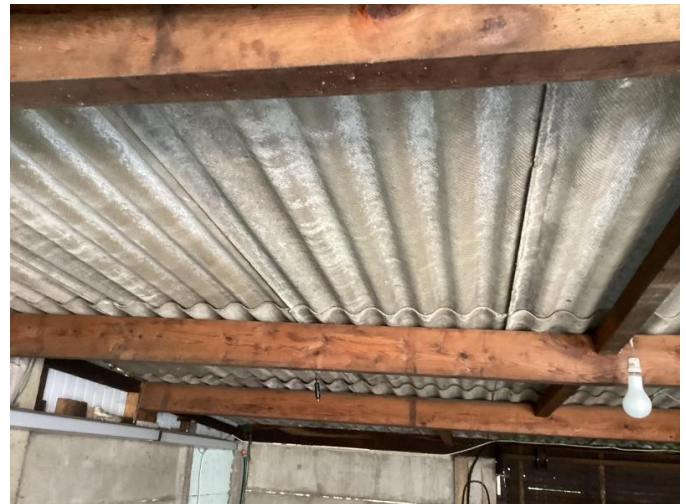
Het asbestmateriaal valt onder de mijlpaal van 2034.

| Eindbeoordeling materiaalisico | Laag materiaalisico en/of verlaagde kans op vezelvrijgave |

| Gebondenheid | Categorie 1: hechtgebonden in oorsprong |
| Asbestsoort (vezeltype) | Crocidoliet aanwezig |
| Asbestconcentratie | Laag (< 50%) |
| Toestand van het materiaal | Licht beschadigd, licht verweerd. Intact calciumsilicaatmateriaal of categorie III 'gebondenheid' |

| Beschrijving | Schuin dak garage |
| Asbestmateriaal | Dak- en gevelbekleding - Golfplaat |

- Zorg voor een veilig beheer. Vermijd het beschadigen van het asbestmateriaal. Controleer de toestand jaarlijks op wijzigingen.
- Voer bijkomende staalname(s) uit.

- Eenvoudige handelingen: mag via doe-het-zelf of door werknemer(s) met opleidingsattest eenvoudige handelingen  
De eigenaars mogen dit zelf verwijderen aangezien het gaat over een Hechtgebonden asbest materiaal die niet beschadigd is en perfect bereikbaar is om deze op een veilige manier te verwijderen. Bekijk hieromtrent zeker onderstaande link en het Codex boek VI

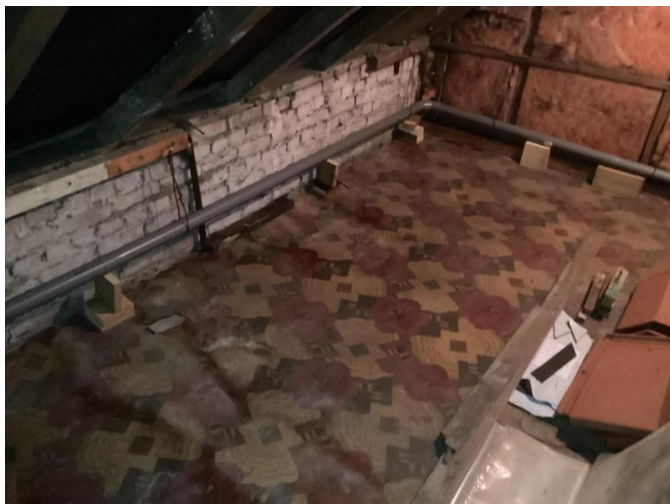
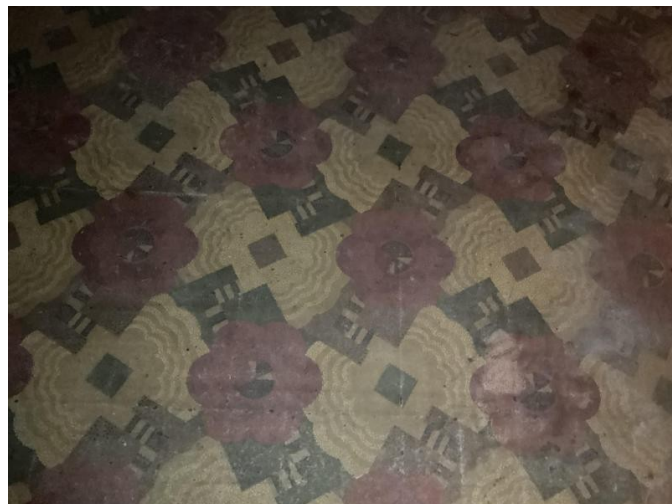
Het asbestmateriaal valt onder de mijlpaal van 2034.

| Eindbeoordeling materiaalrisico | Verhoogd materiaalrisico en/of verhoogde kans op vezelvrijgave |

| Gebondenheid | Categorie 2: niet-hechtgebonden met matrix |
| Asbestsoort (vezeltype) | Alleen chrysotiel |
| Asbestconcentratie | Hoog ( $\geq 50\%$ ) |
| Toestand van het materiaal | Licht beschadigd, licht verweerd. Intact calciumsilicaatmateriaal of categorie III 'gebondenheid' |

| Beschrijving | Vloerzeil 1 |
| Asbestmateriaal | Prefab - afwerking - Vloerzeil |

- Zorg voor een veilig beheer. Vermijd het beschadigen van het asbestmateriaal. Controleer de toestand jaarlijks op wijzigingen.
- Voer bijkomende staalname(s) uit.

- Hermetische zone (erkend asbestverwijderaar)  
Deze asbesttoepassing mag niet worden verwijderd door een particulier of door een doe-het-zelver. Dit met de reden dat het over niet-hechtgebonden asbesttoepassing gaat die tevens niet kan verwijderd worden aan de hand van eenvoudige handelingen. Bekijk hieromtrent zeker onderstaande link en het Codex boek VI  
<https://ovam.vlaanderen.be/wie-mag-wat-verwijderen>  
Daarom dient de verwijdering te worden gedaan door een erkend asbestverwijderaar die moet gebruik maken van een Hermetische Zone. Deze zorgt ervoor te zorgen dat asbestvezels de omliggende gebieden niet besmetten tijdens het verwijderingsproces.  
Zie zeker ook de tekst onderaan het Asbest attest ivm Asbest beheren en verwijderen.

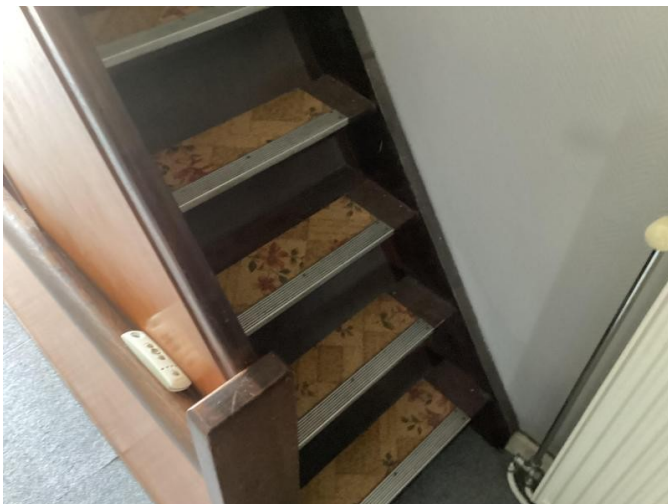
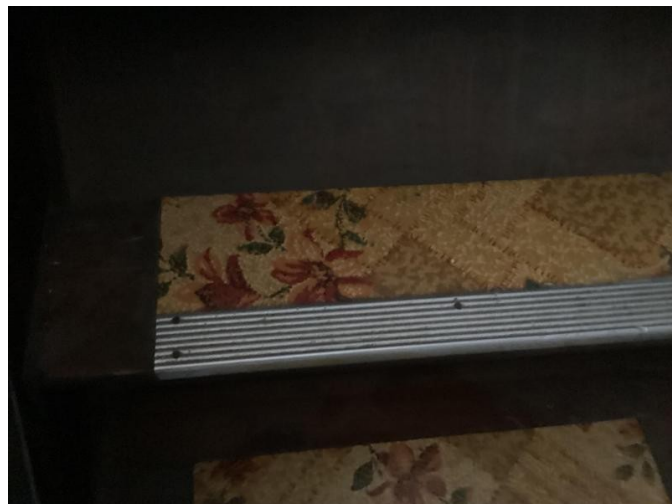
Het asbestmateriaal valt onder de mijlpaal van 2034.

| Eindbeoordeling materiaalarisico | Laag materiaalarisico en/of verlaagde kans op vezelvrijgave |

| Gebondenheid | Categorie 2: niet-hechtgebonden met matrix |
| Asbestsoort (vezeltype) | Alleen chrysotiel |
| Asbestconcentratie | Hoog ( $\geq 50\%$ ) |
| Toestand van het materiaal | Onbeschadigd, niet verweerd |

| Beschrijving | Vloerzeil trap |
| Asbestmateriaal | Prefab - afwerking - Vloerzeil |

- Zorg voor een veilig beheer. Vermijd het beschadigen van het asbestmateriaal. Controleer de toestand jaarlijks op wijzigingen.
- Voer bijkomende staalname(s) uit.

- Hermetische zone (erkend asbestverwijderaar)  
Deze asbesttoepassing mag niet worden verwijderd door een particulier of door een doe-het-zelver. Dit met de reden dat het over niet-hechtgebonden asbesttoepassing gaat die tevens niet kan verwijderd worden aan de hand van eenvoudige handelingen. Bekijk hieromtrent zeker onderstaande link en het Codex boek VI  
<https://ovam.vlaanderen.be/wie-mag-wat-verwijderen>  
Daarom dient de verwijdering te worden gedaan door een erkend asbestverwijderaar die moet gebruik maken van een Hermetische Zone. Deze zorgt ervoor te zorgen dat asbestvezels de omliggende gebieden niet besmetten tijdens het verwijderingsproces.  
Zie zeker ook de tekst onderaan het Asbest attest ivm Asbest beheren en verwijderen.

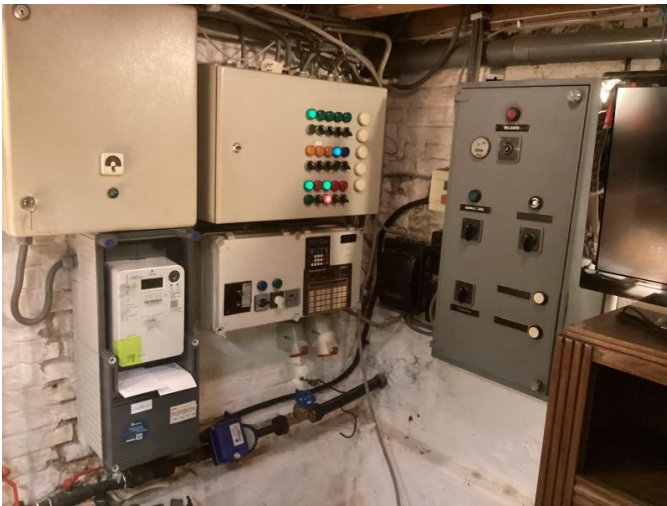
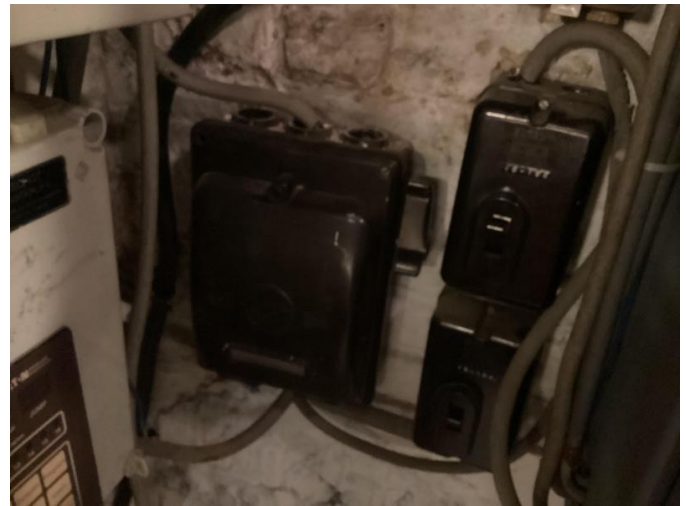
Het asbestmateriaal valt onder de mijlpaal van 2040.

Zorgvuldig beheren

- Zorg voor een veilig beheer. Vermijd het beschadigen van het asbestmateriaal. Controleer de toestand jaarlijks op wijzigingen.
- Voer bijkomende staalname(s) uit.

- Eenvoudige handelingen: mag via doe-het-zelf of door werknemer(s) met opleidingsattest eenvoudige handelingen  
De eigenaars mogen dit zelf verwijderen aangezien het gaat over een Hechtgebonden asbest materiaal die niet beschadigd is en perfect bereikbaar is om deze op een veilige manier te verwijderen. Bekijk hieromtrent zeker onderstaande link en het Codex boek VI
