# Asbestinventarisatattest

Blauwenberg 21, 1860 Meise

Attestnummer : 20260120-000061.000

**Niet-asbestveilig**

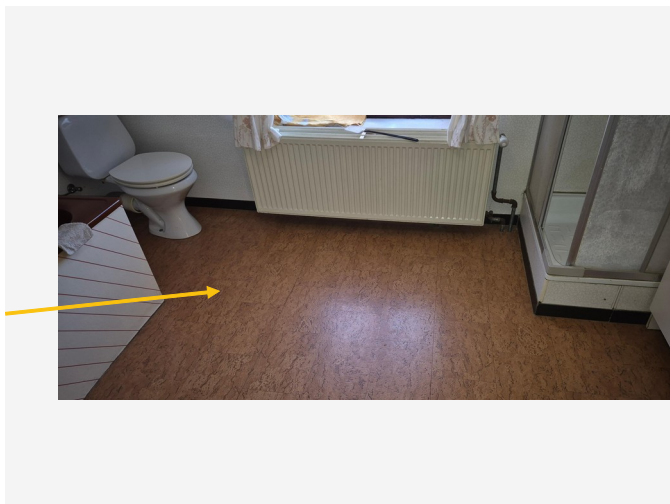
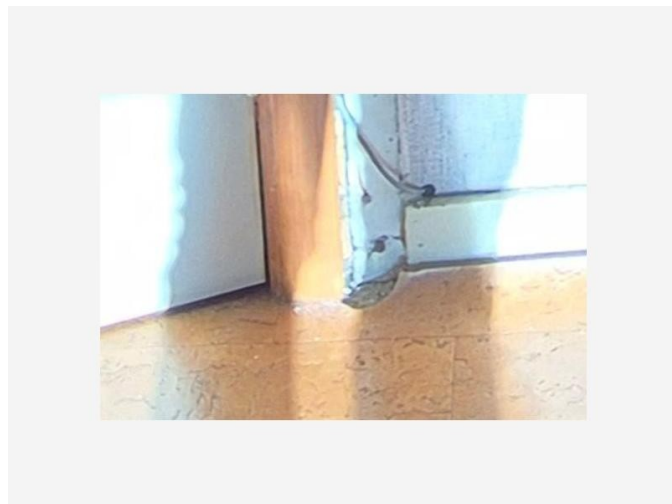
| Eindbeoordeling materiaalrisico | Verhoogd materiaalrisico en/of verhoogde kans op vezelvrijgave |

| Gebondenheid | Categorie 2: niet-hechtgebonden met matrix |
| Asbestsoort (vezeltype) | Alleen chrysotiel |
| Asbestconcentratie | Hoog ( $\geq 50\%$ ) |
| Toestand van het materiaal | Licht beschadigd, licht verweerd. Intact calciumsilicaatmateriaal of categorie III 'gebondenheid' |

| # | Type | Referentie | Resultaat |
|---|---|---|---|
| 1.1 | Puntmonster | M9 | Chrysotiel |

- Verwijder dit asbestmateriaal zo snel mogelijk. Volg de toestand goed op.

- Hermetische zone (erkend asbestverwijderaar)  
Deze vinyl mag enkel verwijderd worden door een erkende asbestverwijderaar in hermetische zone.  
Mag niet uitgevoerd worden door de doe het zelfver.  
Meer info op: <https://ovam.vlaanderen.be/voorzorgsmaatregelen-bij-asbestverwijdering> en naar het wetgevend kader (website van de OVAM ([www.asbestinfo.be](http://www.asbestinfo.be)) en/of CODEX boek VI titel 3).  
Achteraan in het attest in de toelichting vind u ook meer info ivm de methodieken asbestverwijdering.

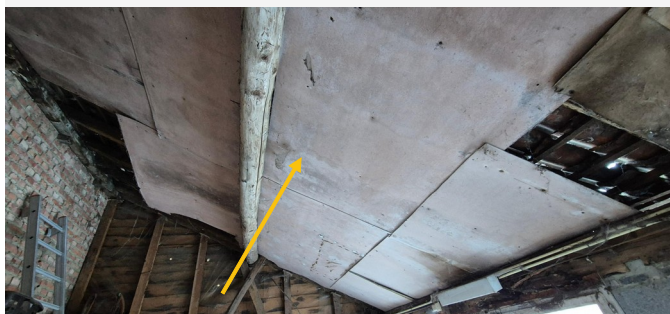
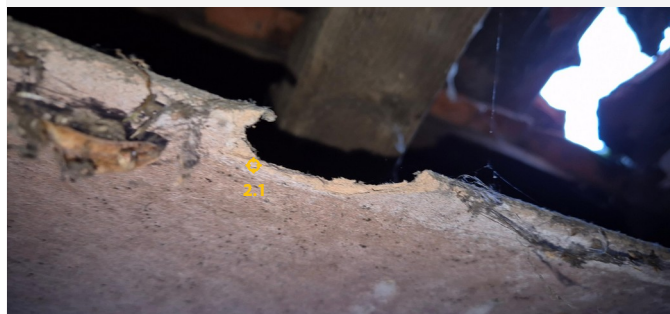
| Eindbeoordeling materiaalarisico | Verhoogd materiaalarisico en/of verhoogde kans op vezelvrijgave |

| Gebondenheid | Categorie 1: hechtgebonden in oorsprong |
| Asbestconcentratie | Laag (< 50%) |
| Toestand van het materiaal | Matig beschadigd, matig verweerd |

| # | Type | Referentie | Resultaat |
|---|---|---|---|
| 2.1 | Puntmonster | M7 | Chrysotiel |

- Verwijder dit asbestmateriaal zo snel mogelijk. Volg de toestand goed op.

- Eenvoudige handelingen: mag via doe-het-zelf of door werknemer(s) met opleidingsattest eenvoudige handelingen  
Deze menuiserie platen laten verwijderen door professionals met opleidingsattest tijdens de vernieuwing van het dak.

De platen dienen in zijn geheel verwijderd te worden zonder te beschadigen.

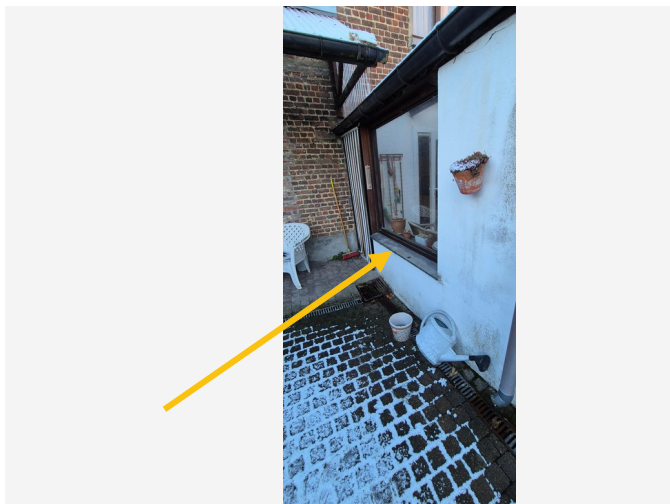
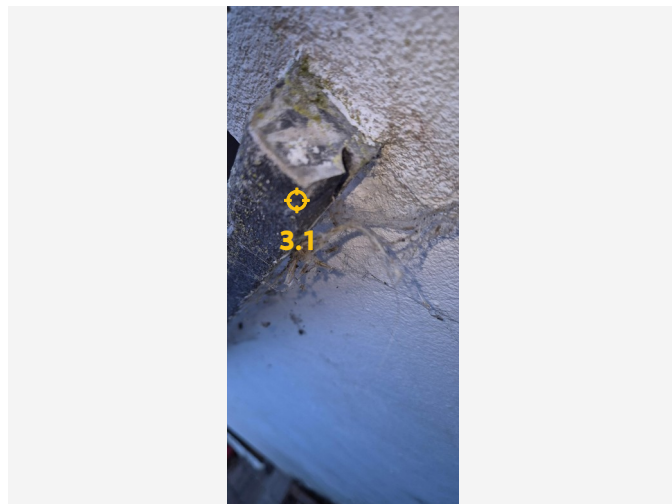
| Eindbeoordeling materiaalrisico | Verhoogd materiaalrisico en/of verhoogde kans op vezelvrijgave |

| Gebondenheid | Categorie 1: hechtgebonden in oorsprong |
| Asbestconcentratie | Laag (< 50%) |
| Toestand van het materiaal | Matig beschadigd, matig verweerd |

| # | Type | Referentie | Resultaat |
|---|---|---|---|
| 3.1 | Puntmonster | M13 | Chrysotiel |

- Verwijder dit asbestmateriaal zo snel mogelijk. Volg de toestand goed op.

- Eenvoudige handelingen: mag via doe-het-zelf of door werknemer(s) met opleidingsattest eenvoudige handelingen  
Vensterbanken kunnen verwijderd worden met eenvoudige handelingen. De vensterbanken voldoende fixeren/bevochtigen zodoende er geen vezels vrijkomen. De nodige PBM's dragen ter bescherming. De stenen niet breken, niet slijpen of schuren op de stenen.

Kunnen best vervangen worden bij de vernieuwing van de ramen, de vensterbanken dan voorzichtig vrij kappen zonder te breken

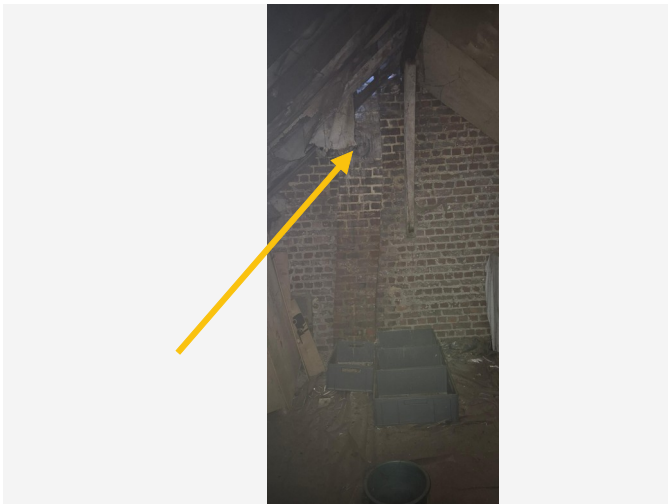
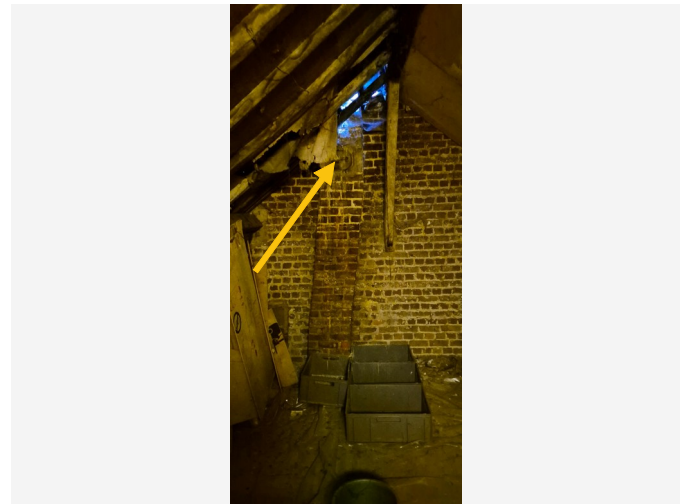
| Eindbeoordeling materiaalrisico | Verhoogd materiaalrisico en/of verhoogde kans op vezelvrijgave |

| Asbestsoort (vezeltype) | Crocidoliet aanwezig |

| Opmerking | <p>Hoeveelheid is grove inschatting.</p> <p>Geen staalname of inspectie van kortbij mogelijk vanwege instortingsgevaar/instabiliteit van de de zolder.</p> |

- Verwijder dit asbestmateriaal zo snel mogelijk. Volg de toestand goed op.
- Voer bijkomende staalname(s) uit.

- Eenvoudige handelingen: mag via doe-het-zelf of door werknemer(s) met opleidingsattest eenvoudige handelingen  
Dit roetluik kan door de doe het zelf verwijderd worden. Het luik wegnemen zonder te beschadigen, de houder voorzichtig vrijmaken uit het metselwerk, zonder de houder te beschadigen. Voorafgaand goed bevochtigen of fixeren om stofvorming tegen te gaan.

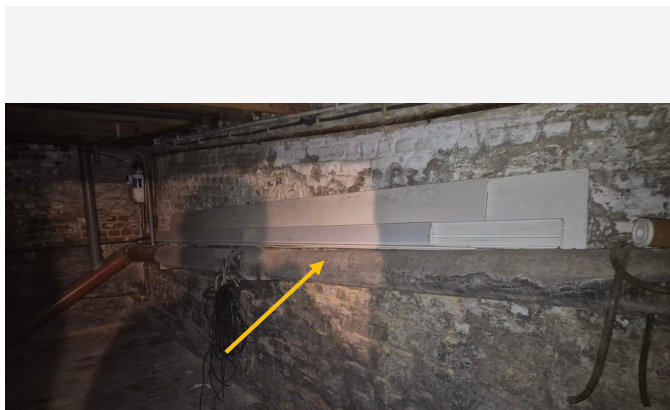
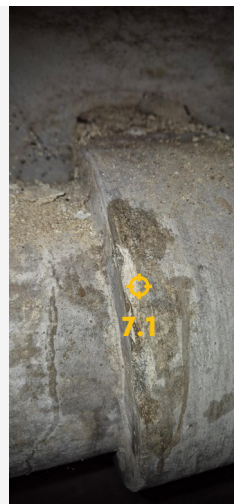
| Identificatiemethode | De asbestdeskundige beoordeelt het materiaal als asbestverdacht en dus asbesthoudend, en dit zonder monstername.<br><br>Motivatie: De monstername brengt andere schade aan dan schade die inherent is aan de monstername. |
