# Asbestinventarisatetest

Steenweg op Zevendonk 31/1, 2300 Turnhout

Attestnummer : **20251209-000268.000**

**Asbestveilig** (maar mogelijk niet asbestvrij)

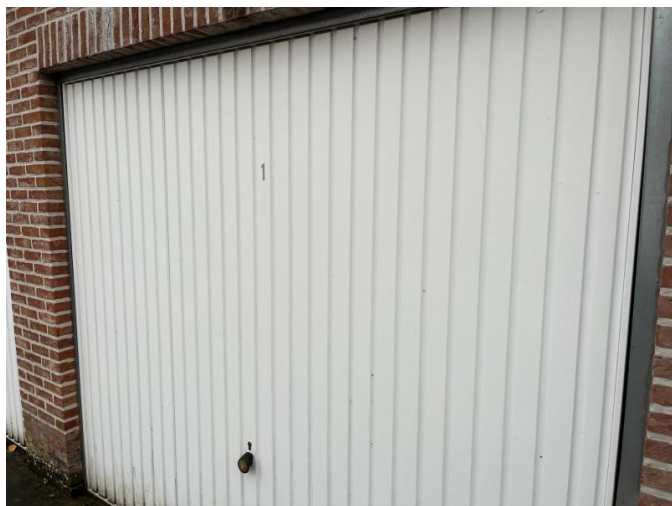
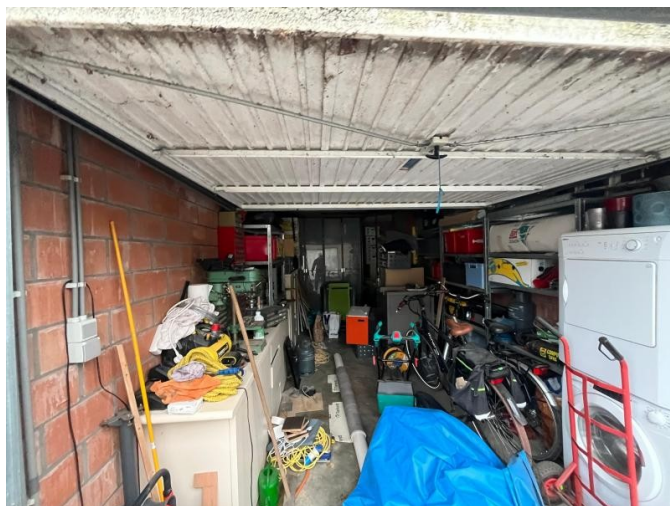
De berging/garage/kelder is geïnspecteerd. Er zijn geen visueel waarneembare asbestverdachte materialen aangetroffen.

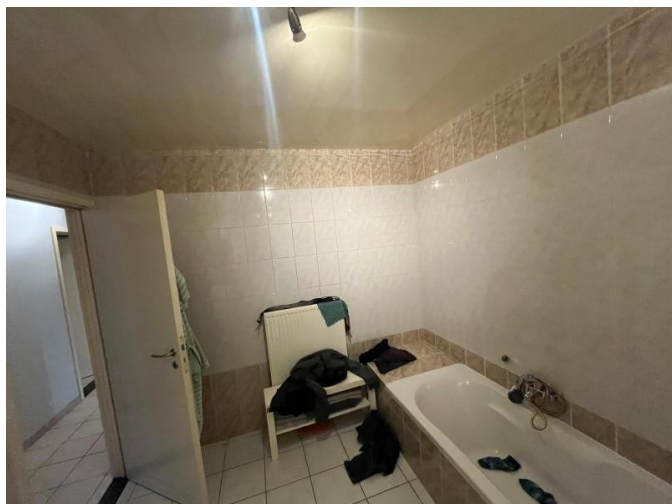
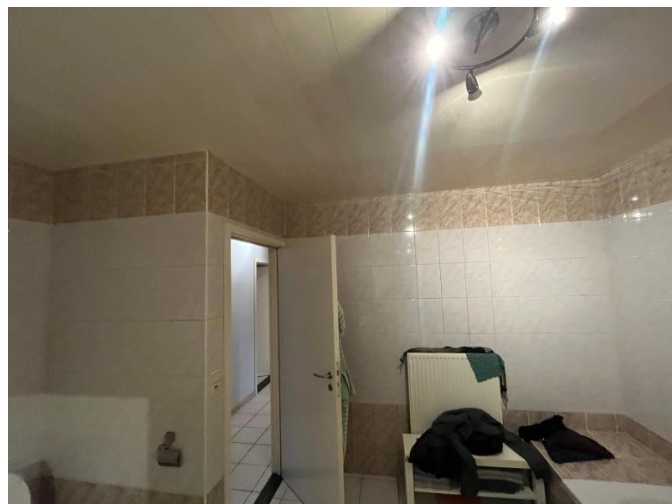
Op moment van de inspectie kon niet worden nagegaan of de tegellijm achter de muurtegels/plinten asbestverdacht is. Bij renovatie of verwijdering van de tegels dient het materiaal te worden geanalyseerd voor de werken van start gaan.

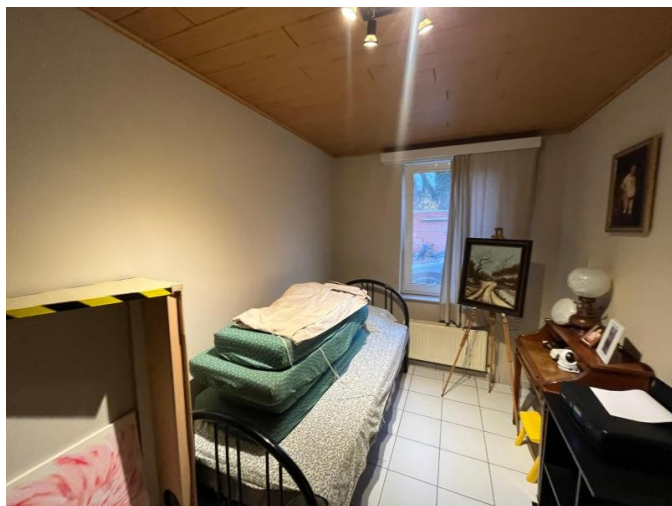
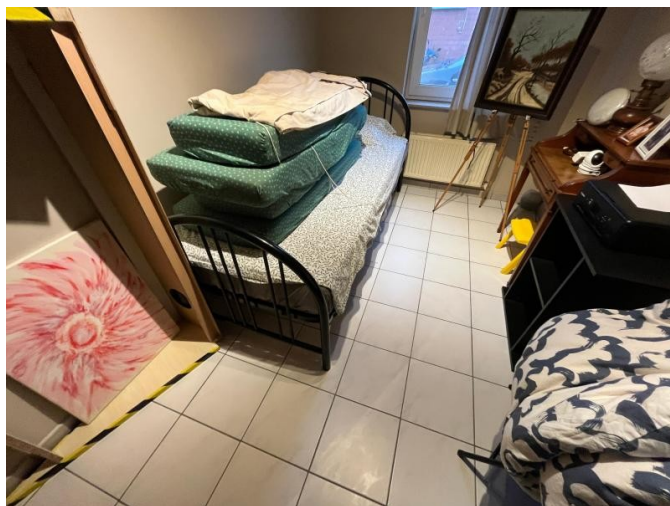
De aanwezige vloerbekleding is niet asbestverdacht. De onderliggende laag was echter niet inspecteerbaar zonder destructie tijdens de inspectie. Mogelijk is de onderliggende laag asbestverdacht.

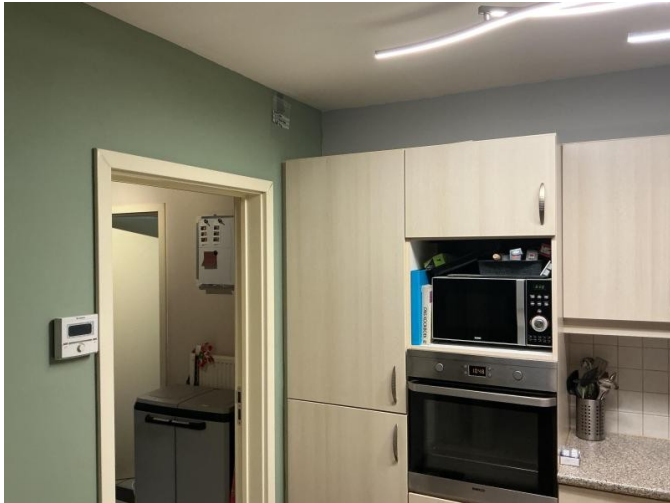
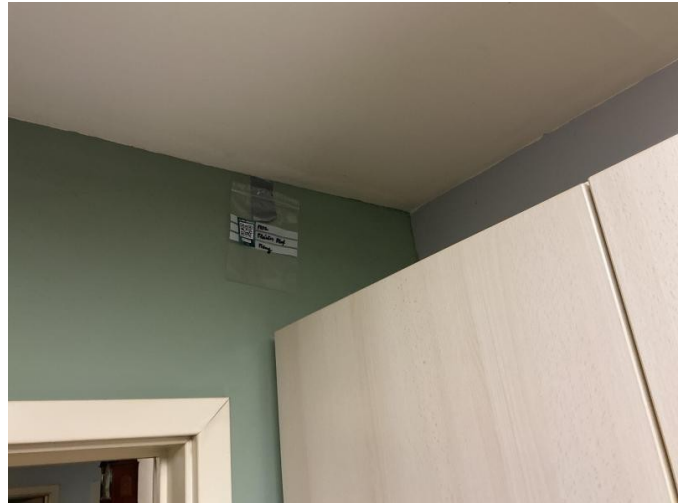
## Fiche 4: Pleisterwerk plafonds

### Conclusie

Geen asbest

| # | Type | Referentie | Resultaat |
|---|---|---|---|
| 4.1 | Mengmonster | M02 | Geen asbest |

| Opmerking | <p>De hoeveelheid betreft een schatting</p> <p>Het materiaal werd bemonsterd op de volgende locaties: keuken,living</p> <p>Het materiaal op volgende verplichte locatie werd niet bemonsterd</p> <p>wegens: stooklokaal en hal bevatten verlaagd plafond</p> |

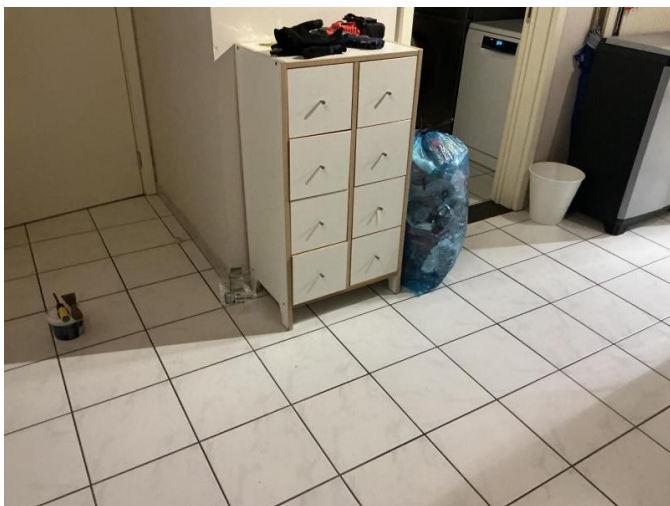
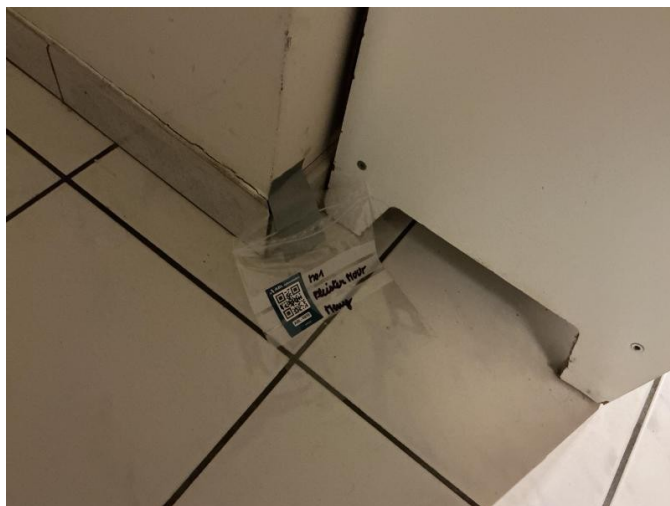
## Fiche 5: Pleisterwerk wanden

### Conclusie

Geen asbest

| # | Type | Referentie | Resultaat |
|---|---|---|---|
| 5.1 | Mengmonster | M01 | Geen asbest |

| Opmerking | <p>De hoeveelheid betreft een schatting.</p> <p>Het materiaal werd bemonsterd op de volgende locaties: Slaapkamer, hal, keuken</p> <p>Het materiaal op volgende verplichte locatie werd niet bemonsterd wegens: stooklokaal bevat betegeling, geen traphal</p> |

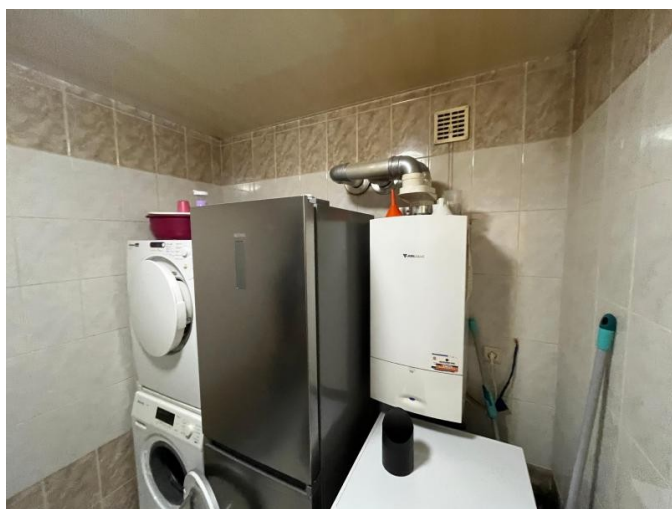
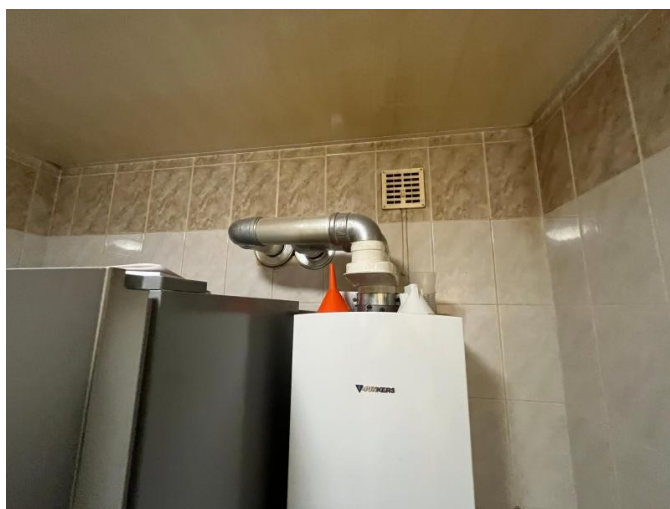
### Fiche 6: Materialen aan de stookketel(dichtingen, isol mat,...) niet verdacht

| Beschrijving | Notitie | Terug te vinden op plannen |
|---|---|---|
| Fiche 6: Materialen aan de stookketel(dichtingen, isol mat,...) niet verdacht | De materialen aan de stookketel (dichtingen, isolerend materiaal,...) zijn niet asbest verdacht. | Plan 1.1: Appartement bus 1 |

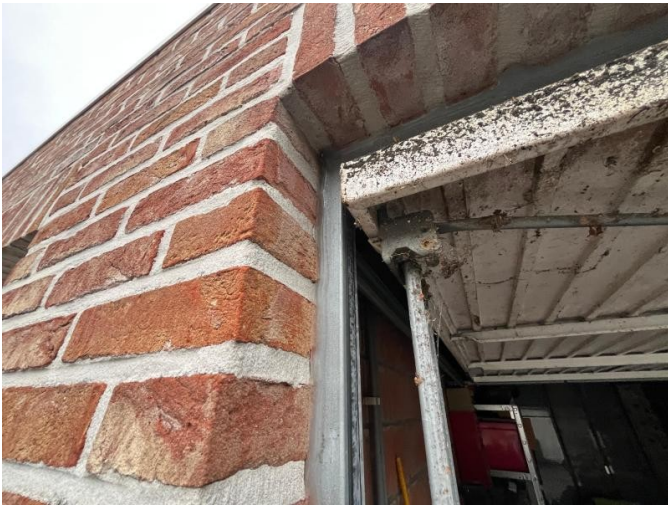
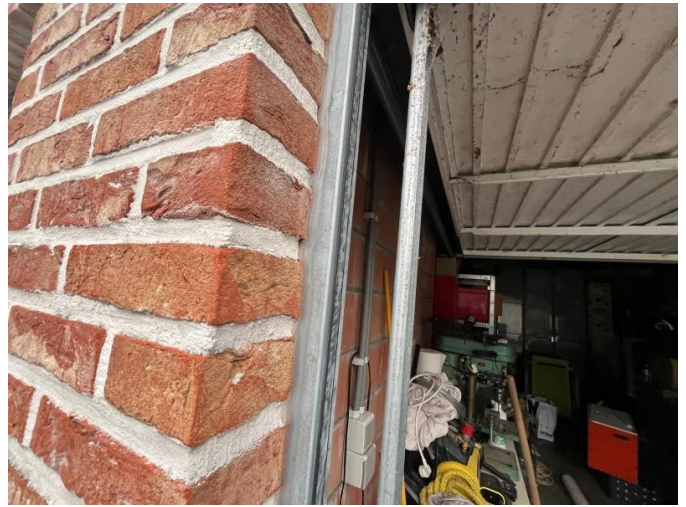
## Fiche 7: Afdichtingsmateriaal (mastiek,kit,..) aan schrijnwerk - Niet verdacht

| Beschrijving | Notitie | Terug te vinden op plannen |
|---|---|---|
| Fiche 7: Afdichtingsmateriaal (mastiek,kit,...) aan schrijnwerk - Niet verdacht | Het aanwezig afkittingsmateriaal is niet asbest-verdacht. | Plan 1.1: Appartement bus 1<br>Plan 2.1: Garagebox 1 |

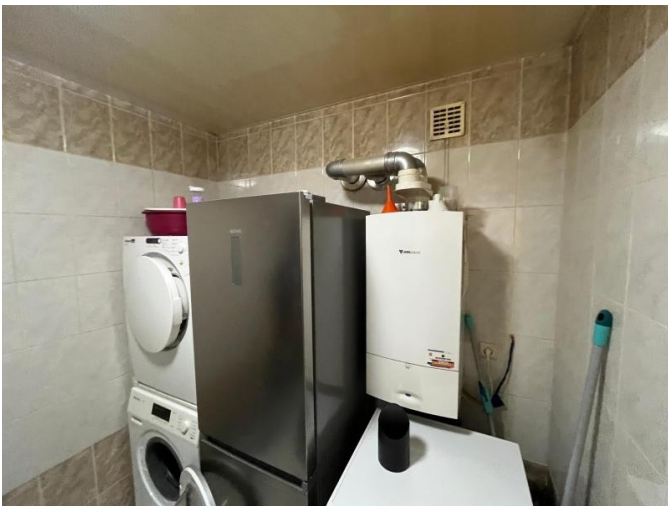
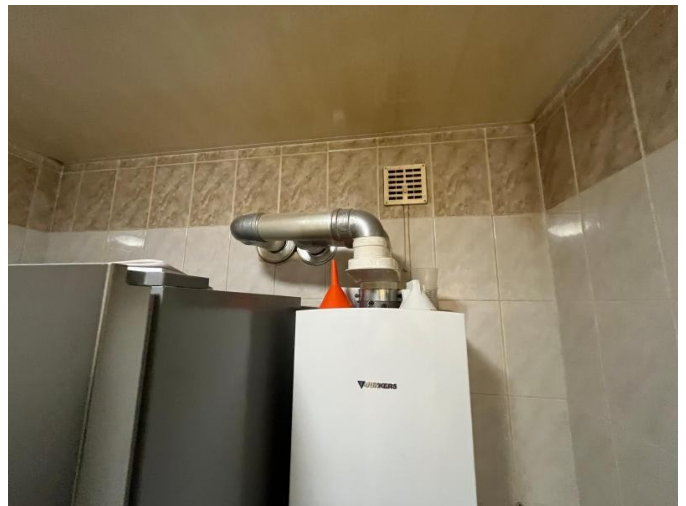
## Fiche 8: Rookgaskanalen - niet verdacht

| Beschrijving | Notitie | Terug te vinden op plannen |
|---|---|---|
| Fiche 8: Rookgaskanalen - niet verdacht | De materialen van rookgaskanalen zijn niet asbest verdacht. | Plan 1.1: Appartement bus 1 |

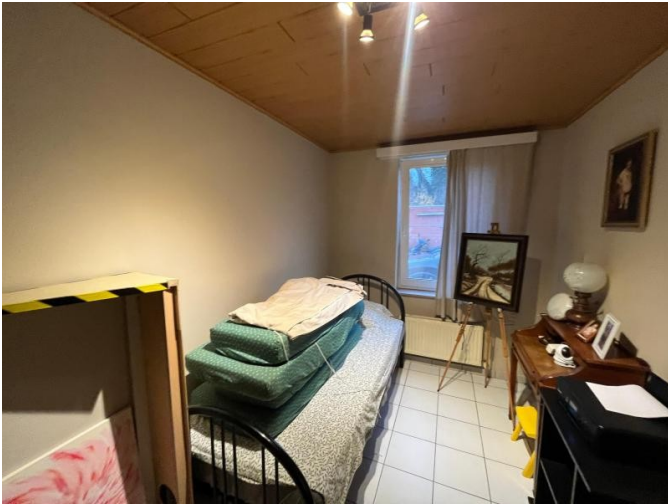
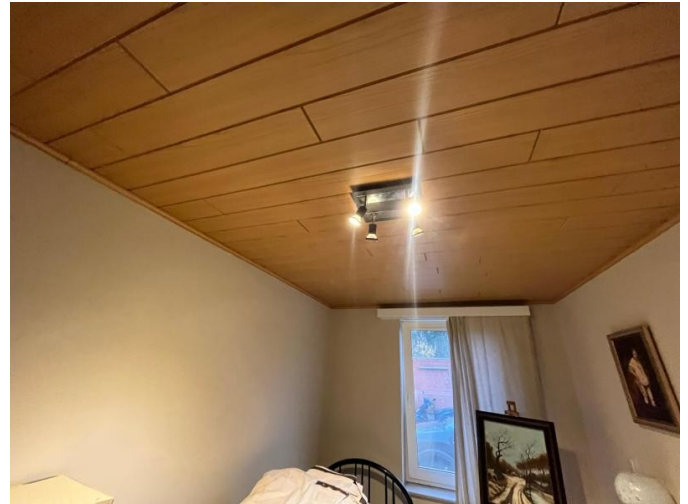
## Fiche 9: Plafondafwerking in gipskarton/hout/pvc

| Beschrijving | Notitie | Terug te vinden op plannen |
|---|---|---|
| Fiche 9: Plafondafwerking in gipskarton/hout/pvc | Het plafond bestaat uit niet-asbestverdachte gipskartonplaten/hout-/pvc platen . Zonder destructie is het niet mogelijk om na te gaan of er asbestverdachte materialen aanwezig zijn achter de gipskartonplaten/hout-/pvc platen. | Plan 1.2: Appartement bus 1 |
