# Asbestinventarisatetest

Steenweg op Zevendonk 31/2, 2300 Turnhout

Attestnummer : 20251209-000273.000

Uitgegeven op : 09.12.2025

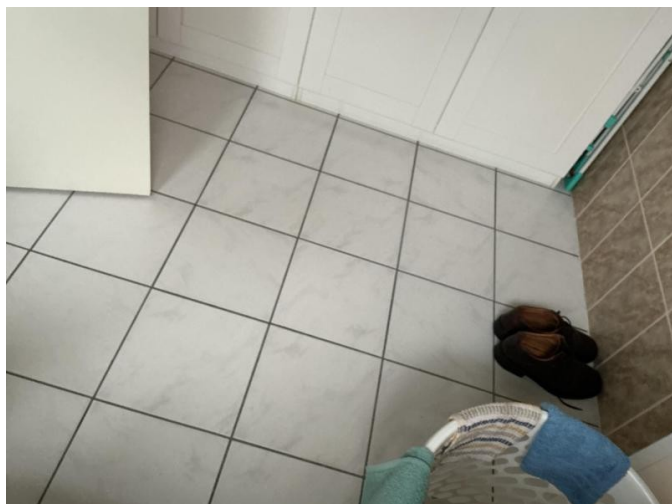
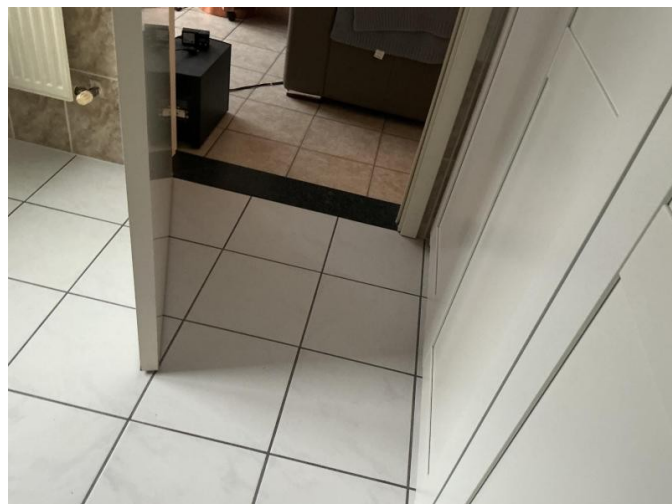
De aanwezige vloerbekleding is niet asbestverdacht. De onderliggende laag was echter niet inspecteerbaar zonder destructie tijdens de inspectie. Mogelijk is de onderliggende laag asbestverdacht.

| Basis voor advies | De asbestdeskundige beoordeelt het materiaal als niet-asbestverdacht. |

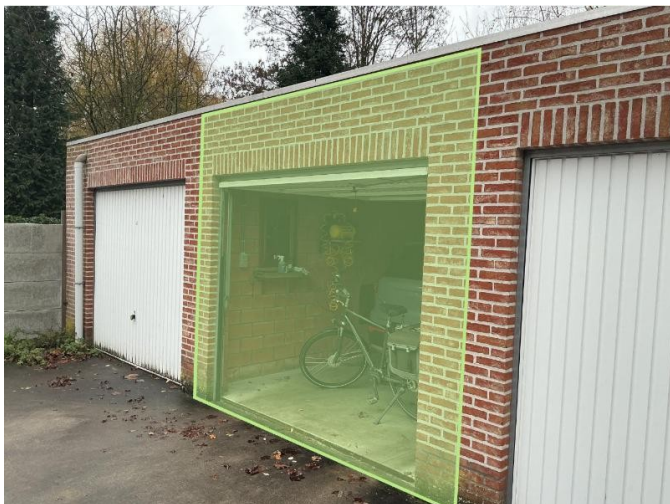
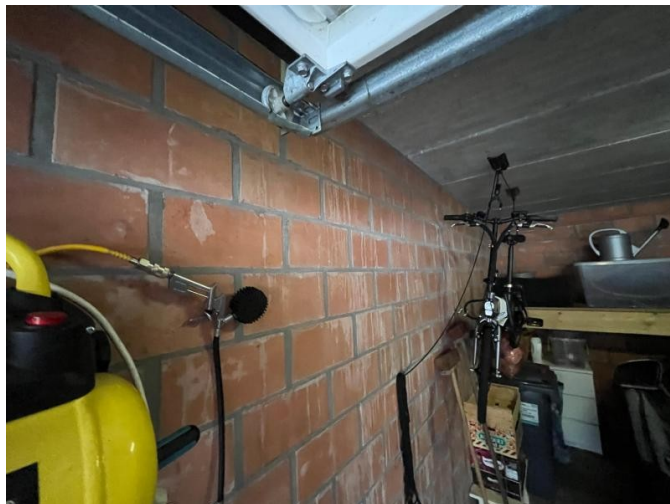
De berging/garage/kelder is geïnspecteerd. Er zijn geen visueel waarneembare asbestverdachte materialen aangetroffen.

| Basis voor advies | De asbestdeskundige beoordeelt het materiaal als niet-asbestverdacht. |

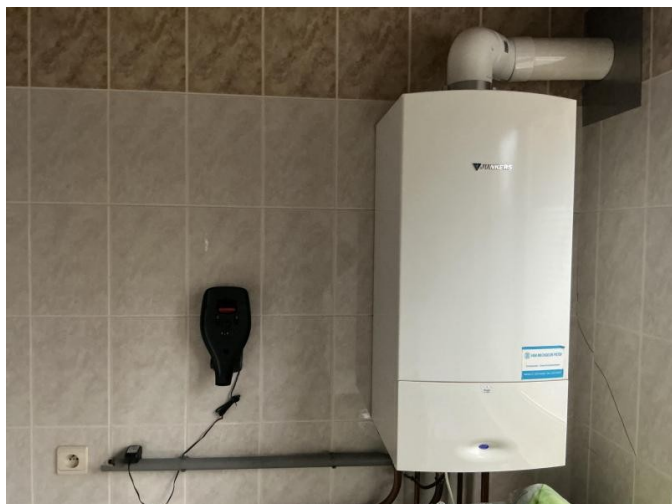
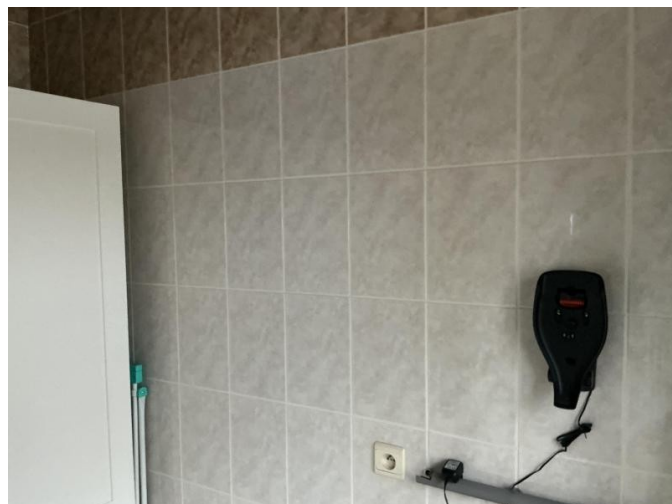
Op moment van de inspectie kon niet worden nagegaan of de tegellijm achter de muurtegels/plinten asbestverdacht is. Bij renovatie of verwijdering van de tegels dient het materiaal te worden geanalyseerd voor de werken van start gaan.

| Basis voor advies | Beoordeling op basis van expertise, zonder een vaststelling door de asbestdeskundige. |

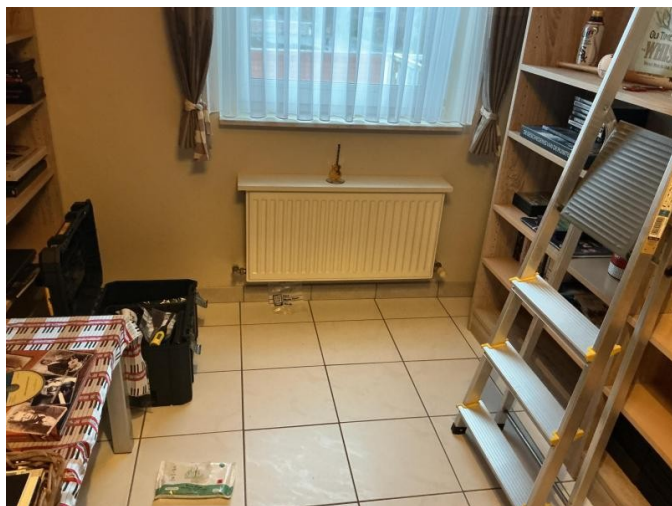
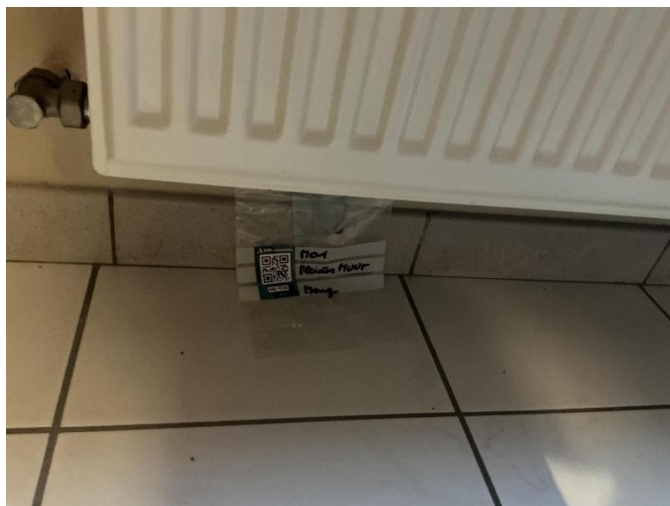
## Fiche 4: Pleisterwerk wanden

Geen asbest

| # | Type | Referentie | Resultaat |
|---|---|---|---|
| 4.1 | Mengmonster | M01 | Geen asbest |

| Bindmiddel van materiaal | Gips - kalk |
| Gebondenheid op basis van bindmiddel | Niet-hechtgebonden |

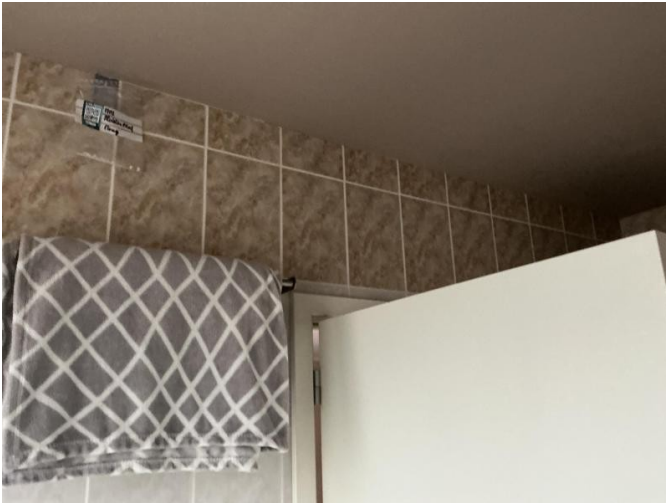
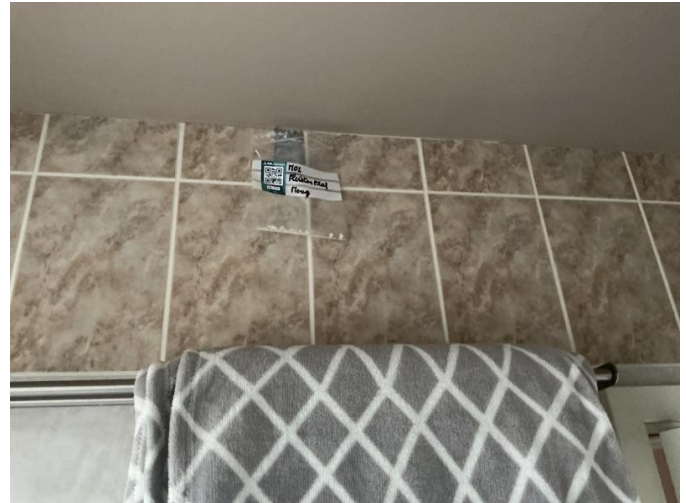
## Fiche 5: Pleisterwerk plafonds

Geen asbest

| # | Type | Referentie | Resultaat |
|---|---|---|---|
| 5.1 | Mengmonster | M02 | Geen asbest |

| Bindmiddel van materiaal | Gips - kalk |
| Gebondenheid op basis van bindmiddel | Niet-hechtgebonden |

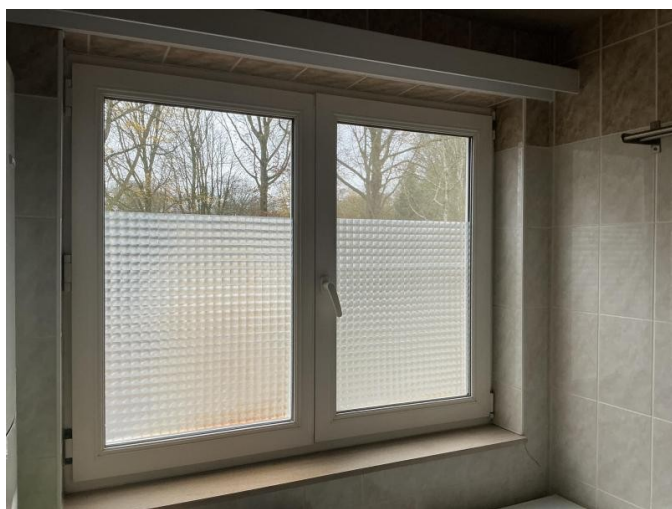
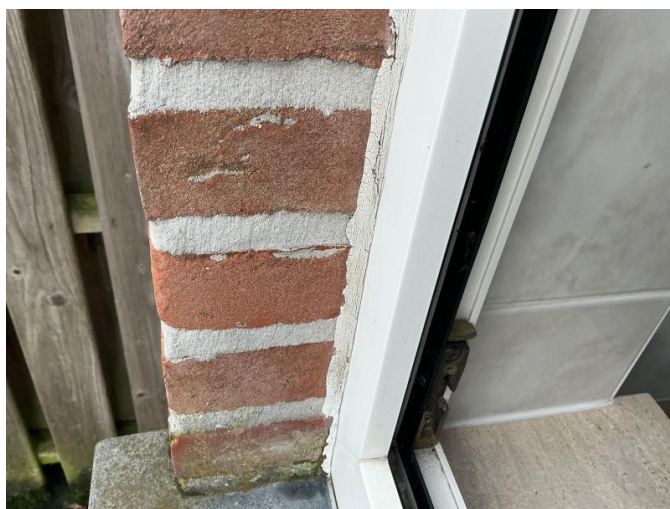
### Fiche 6: Afdichtingsmateriaal (mastiek,kit,...) aan schrijnwerk - Niet verdacht

| Beschrijving | Notitie | Terug te vinden op plannen |
|---|---|---|
| Fiche 6: Afdichtingsmateriaal (mastiek,kit,...) aan schrijnwerk - Niet verdacht | Het aanwezig afkittingsmateriaal is niet asbest-verdacht. | Plan 1.1: Appartement bus 2<br>Plan 2.1: Garagebox 3 plan |

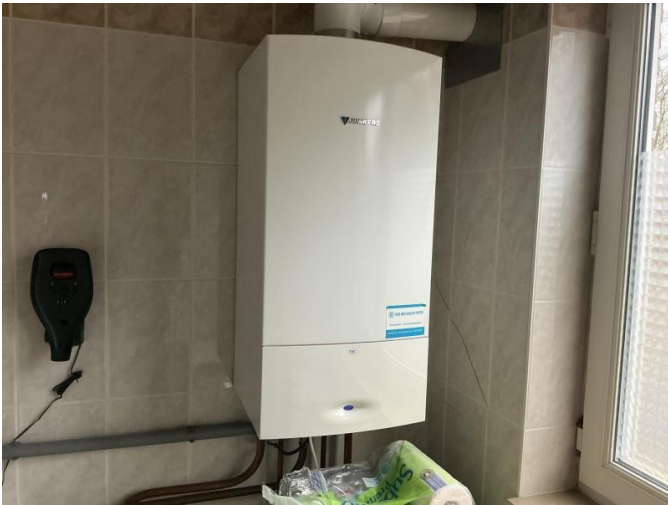
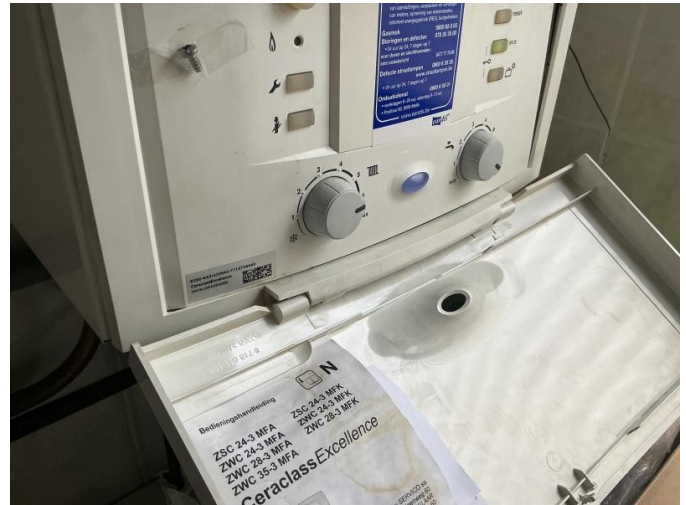
## Fiche 7: Materialen aan de stookketel(dichtingen, isol mat,...) niet verdacht

| Beschrijving | Notitie | Terug te vinden op plannen |
|---|---|---|
| Fiche 7: Materialen aan de stookketel(dichtingen, isol mat,...) niet verdacht | De materialen aan de stookketel (dichtingen, isolerend materiaal,...) zijn niet asbest verdacht. | Plan 1.1: Appartement bus 2 |

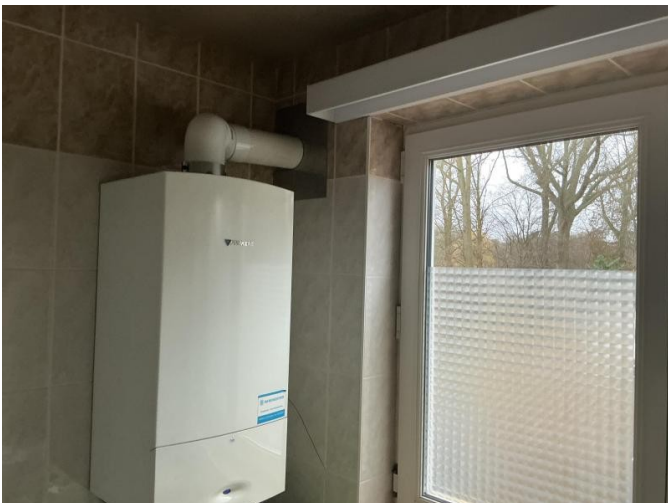
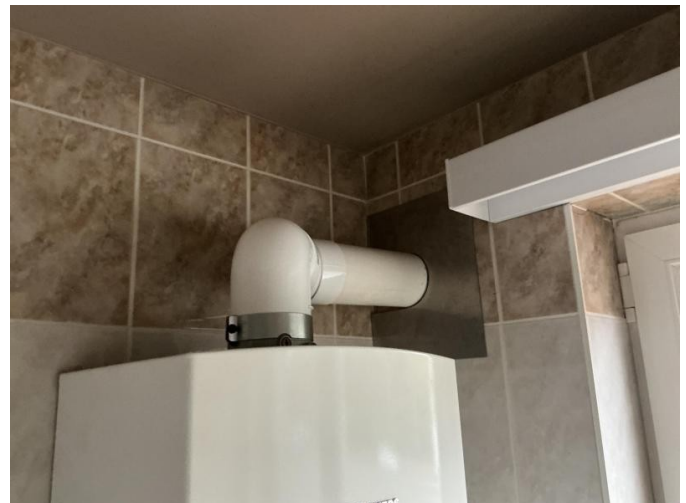
## Fiche 8: Rookgaskanalen - niet verdacht

| Beschrijving | Notitie | Terug te vinden op plannen |
|---|---|---|
| Fiche 8: Rookgaskanalen - niet verdacht | De materialen van rookgaskanalen zijn niet asbest verdacht. | Plan 1.1: Appartement bus 2 |

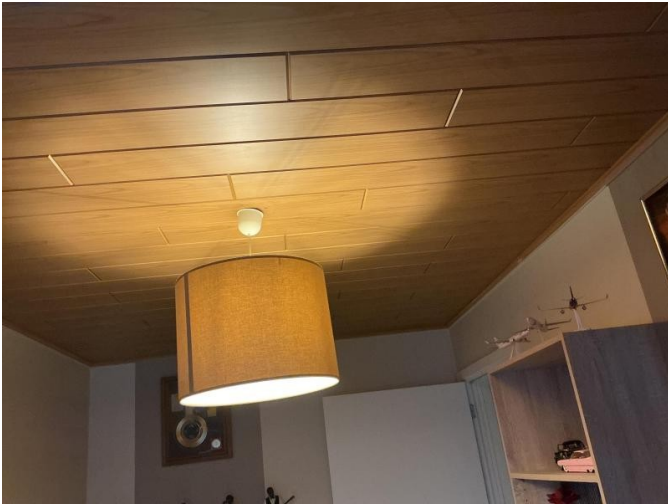
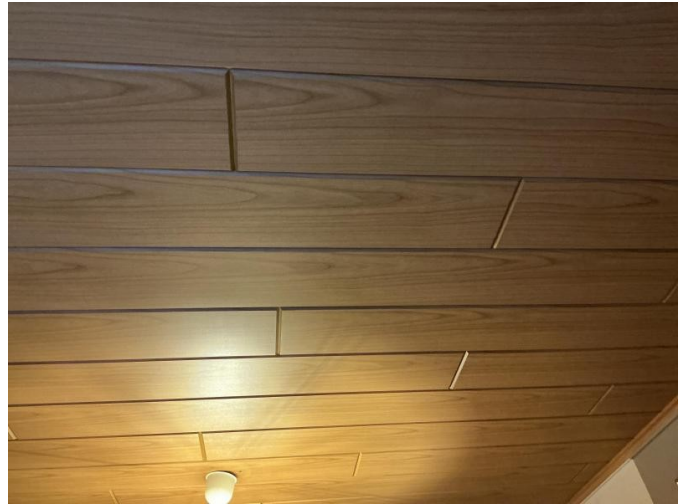
## Fiche 9: Plafondafwerking in gipskarton/hout/pvc

| Beschrijving | Notitie | Terug te vinden op plannen |
|---|---|---|
| Fiche 9: Plafondafwerking in gipskarton/hout/pvc | Het plafond bestaat uit niet-asbestverdachte gipskartonplaten/hout-/pvc platen . Zonder destructie is het niet mogelijk om na te gaan of er asbestverdachte materialen aanwezig zijn achter de gipskartonplaten/hout-/pvc platen. | Plan 1.2: Appartement bus 2 |
