# Asbestinventarisatetest

Steenweg op Zevendonk 31/3, 2300 Turnhout

Attestnummer : 20251212-000008.000

Uitgegeven op : 12.12.2025

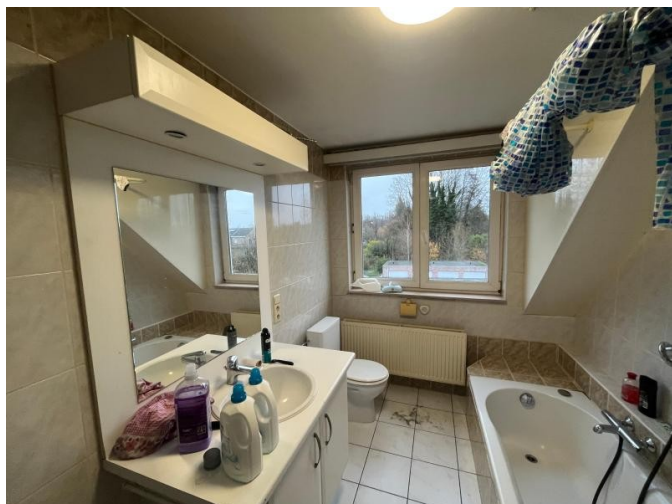
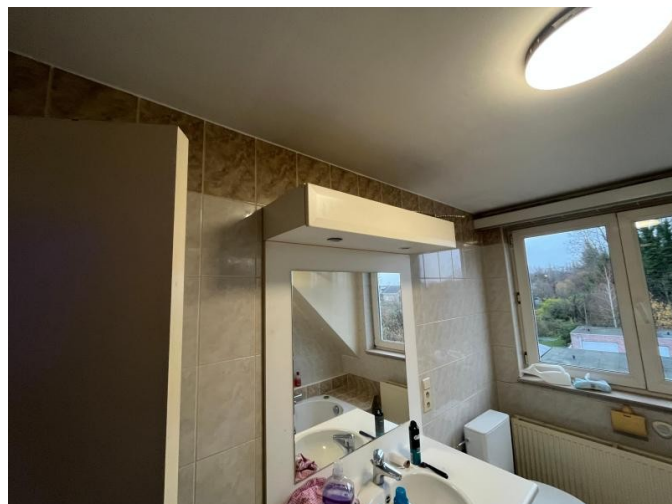
Op moment van de inspectie kon niet worden nagegaan of de tegellijm achter de muurtegels/plinten asbestverdacht is. Bij renovatie of verwijdering van de tegels dient het materiaal te worden geanalyseerd voor de werken van start gaan.

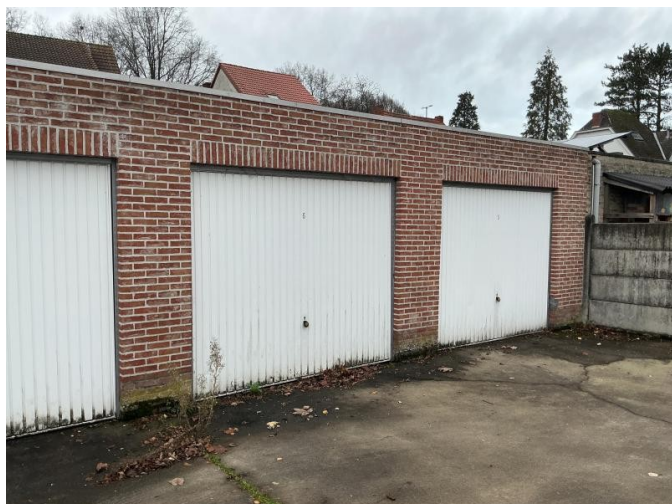
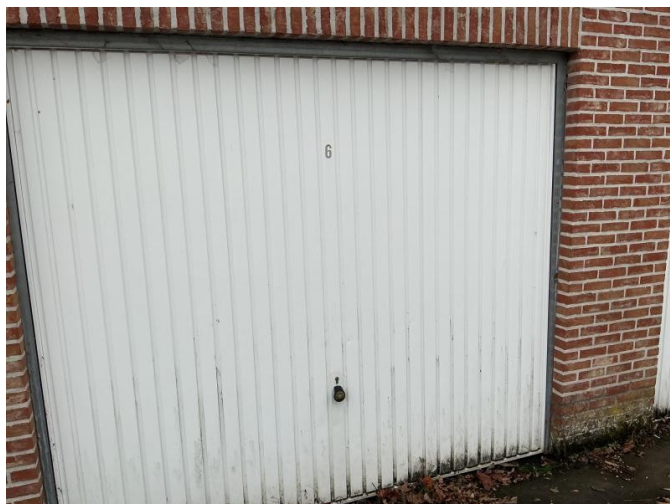
De berging/garage/kelder is geïnspecteerd. Er zijn geen visueel waarneembare asbestverdachte materialen aangetroffen.

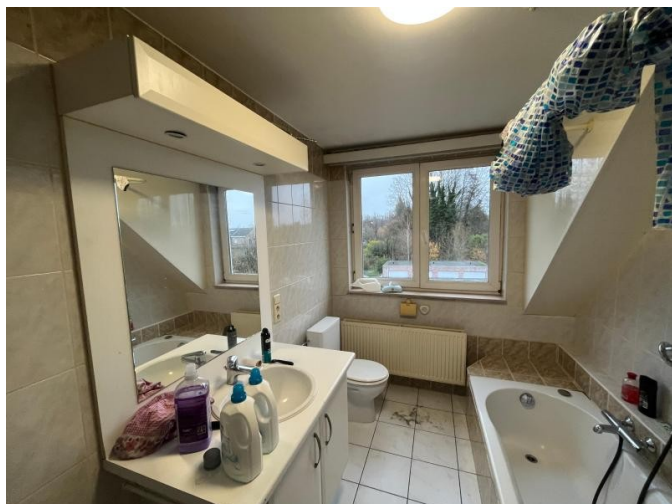
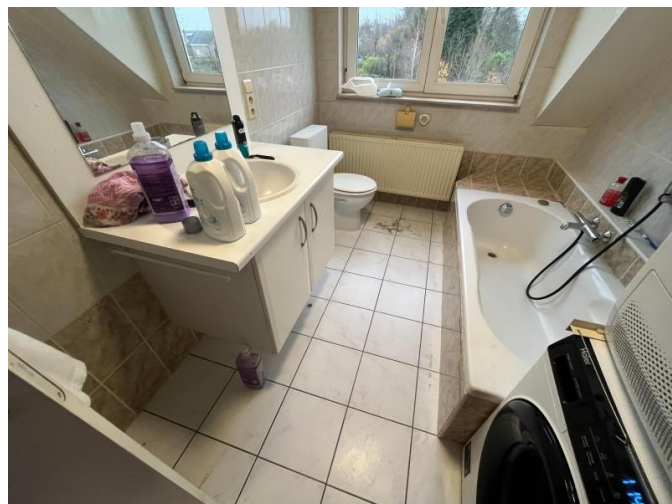
De aanwezige vloerbekleding is niet asbestverdacht. De onderliggende laag was echter niet inspecteerbaar zonder destructie tijdens de inspectie. Mogelijk is de onderliggende laag asbestverdacht.

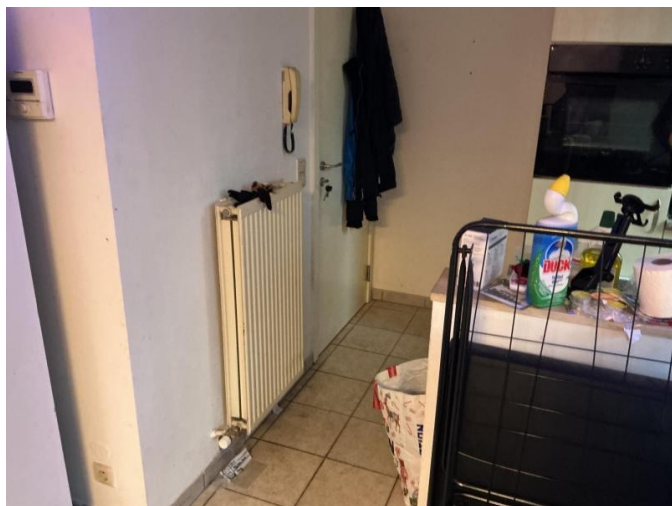
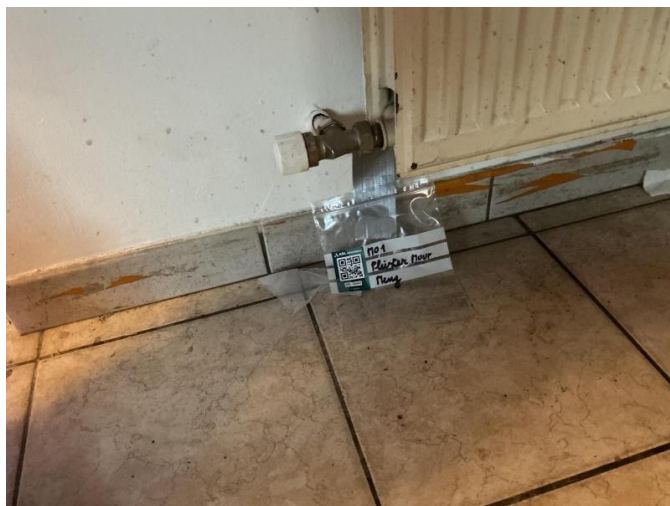
## Fiche 4: Pleisterwerk wanden

Geen asbest

| # | Type | Referentie | Resultaat |
|---|---|---|---|
| 4.1 | Mengmonster | M01 | Geen asbest |

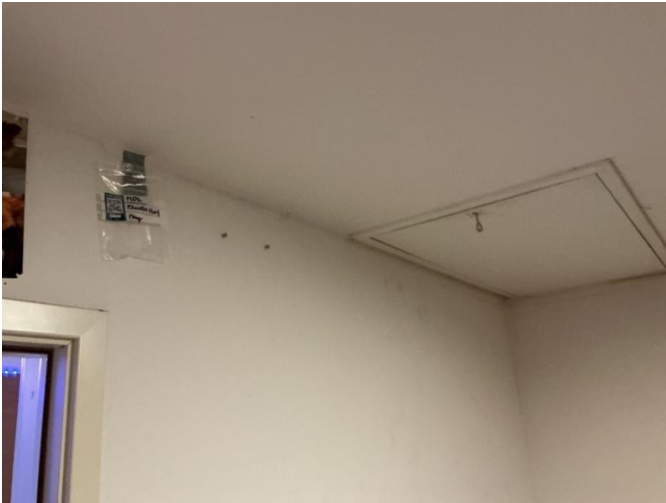
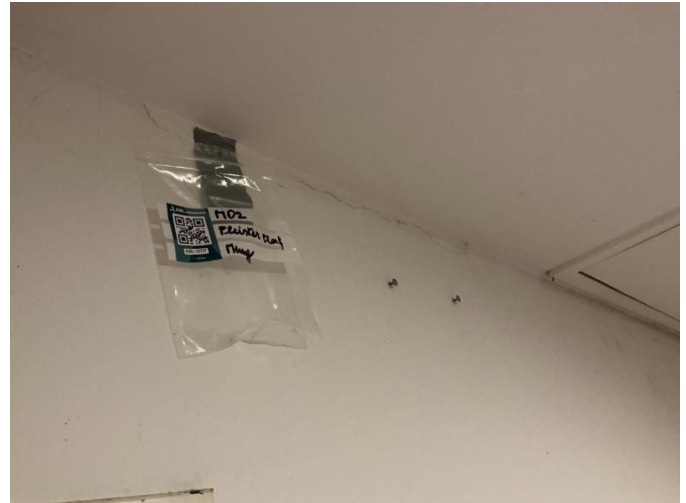
## Fiche 5: Pleisterwerk plafonds

Geen asbest

| # | Type | Referentie | Resultaat |
|---|---|---|---|
| 5.1 | Mengmonster | M02 | Geen asbest |

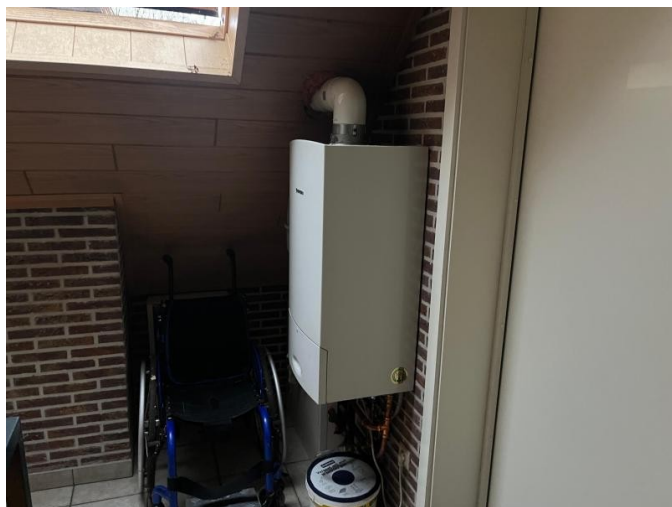
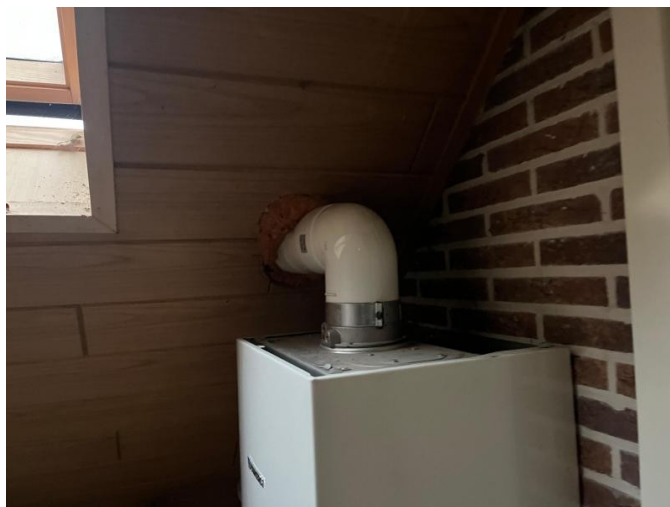
### Fiche 6: Materialen aan de stookketel(dichtingen, isol mat,...) niet verdacht

| Beschrijving | Notitie | Terug te vinden op plannen |
|---|---|---|
| Fiche 6: Materialen aan de stookketel(dichtingen, isol mat,...) niet verdacht | De materialen aan de stookketel (dichtingen, isolerend materiaal,...) zijn niet asbest verdacht. | Plan 1.1: Appartement bus 3 |

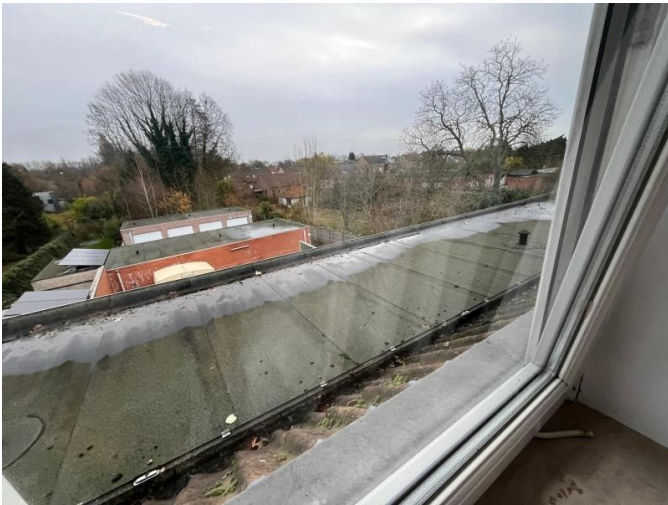
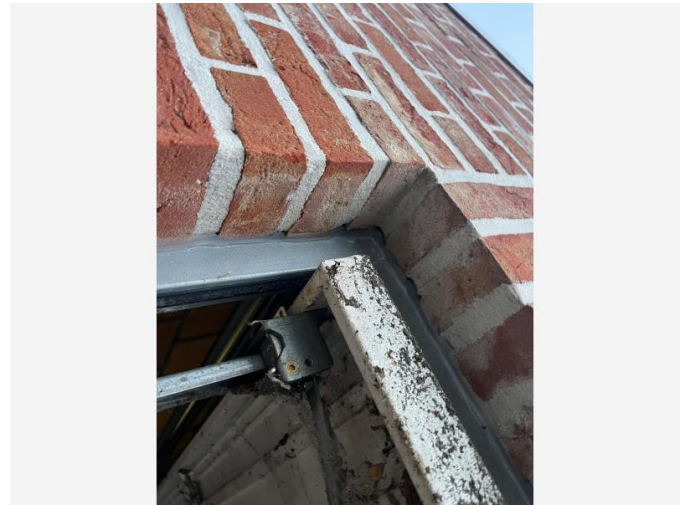
## Fiche 7: Afdichtingsmateriaal (mastiek,kit,..) aan schrijnwerk - Niet verdacht

| Beschrijving | Notitie | Terug te vinden op plannen |
|---|---|---|
| Fiche 7: Afdichtingsmateriaal (mastiek,kit,...) aan schrijnwerk - Niet verdacht | Het aanwezig afkittingsmateriaal is niet asbest-verdacht. | Plan 1.1: Appartement bus 3<br>Plan 2.1: Garagebox 6 plan |

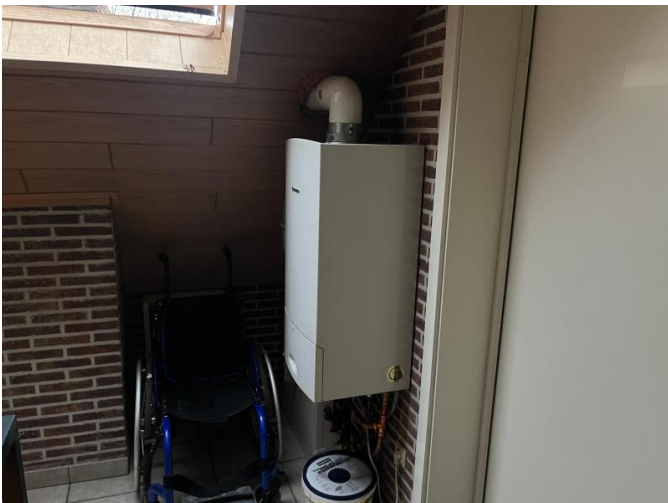
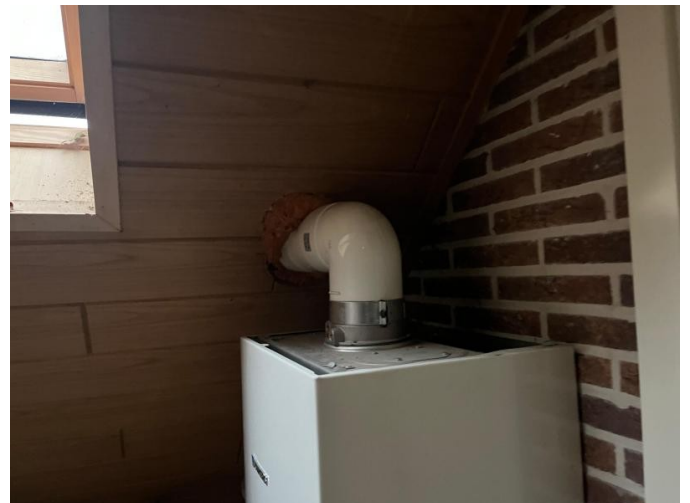
## Fiche 8: Rookgaskanalen - niet verdacht

| Beschrijving | Notitie | Terug te vinden op plannen |
|---|---|---|
| Fiche 8: Rookgaskanalen - niet verdacht | De materialen van rookgaskanalen zijn niet asbest verdacht. | Plan 1.1: Appartement bus 3 |
