# Asbestinventarisatetest

Steenweg op Zevendonk 31/4, 2300 Turnhout

Attestnummer : 20251209-000255.000

Uitgegeven op : 09.12.2025

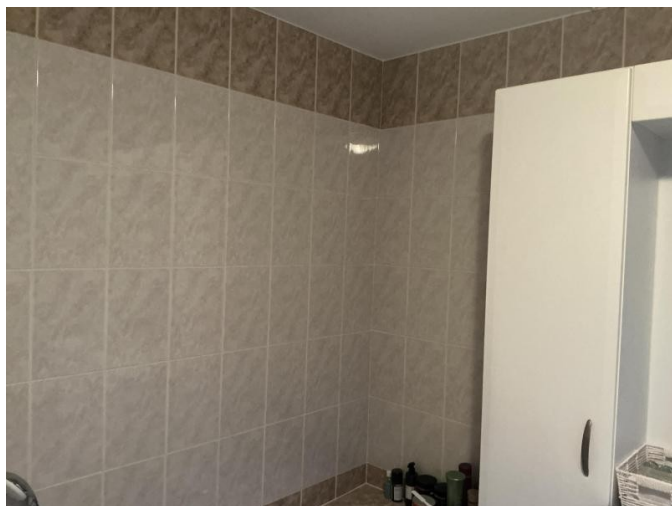
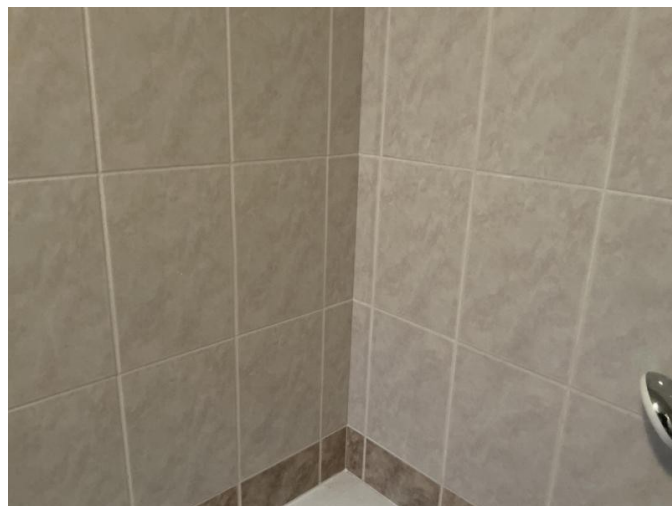
Op moment van de inspectie kon niet worden nagegaan of de tegellijm achter de muurtegels/plinten asbestverdacht is. Bij renovatie of verwijdering van de tegels dient het materiaal te worden geanalyseerd voor de werken van start gaan.

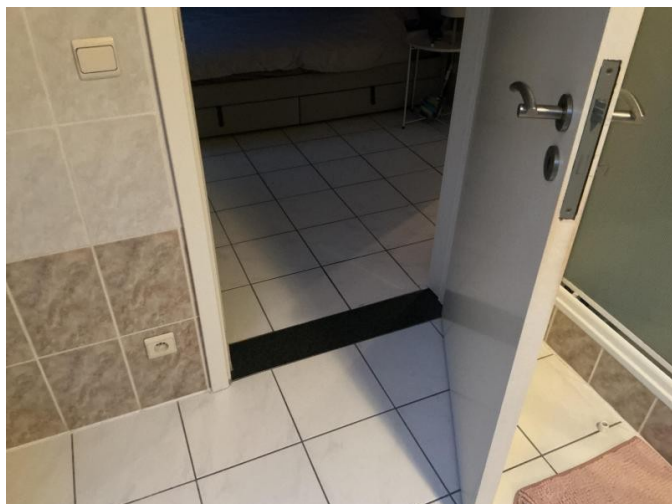
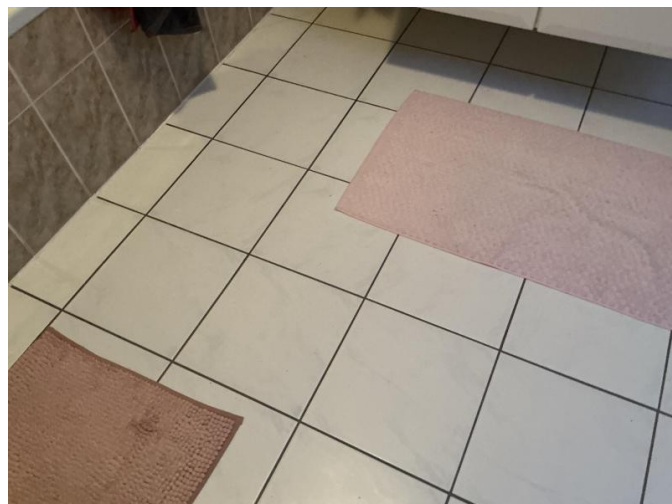
De aanwezige vloerbekleding is niet asbestverdacht. De onderliggende laag was echter niet inspecteerbaar zonder destructie tijdens de inspectie. Mogelijk is de onderliggende laag asbestverdacht.

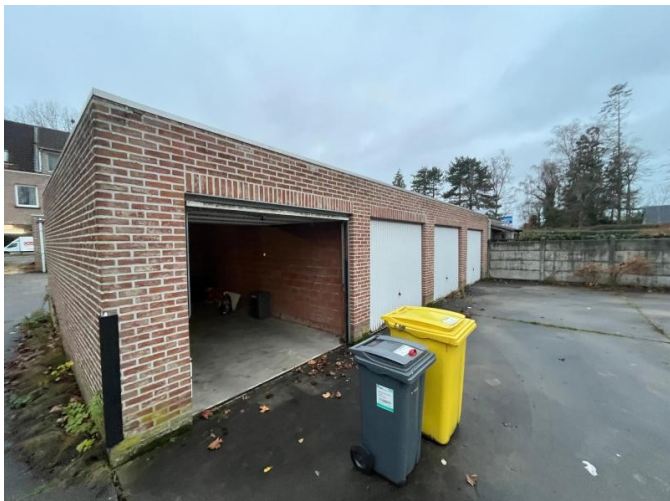
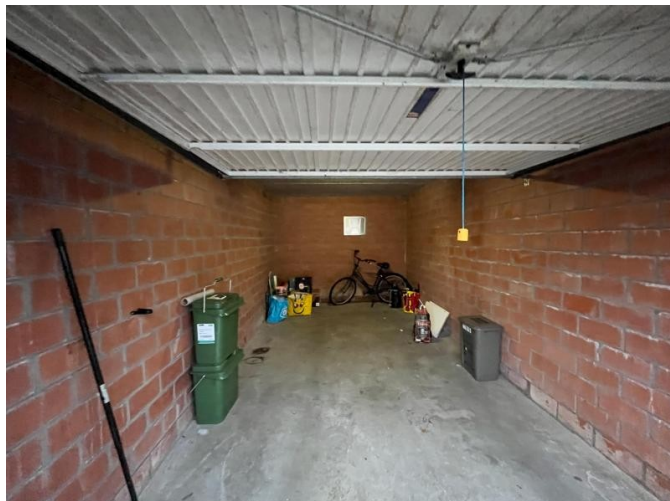
## Fiche 3: Garagebox/kelderberging bij appartementen- niet verdacht

Geen verdachte toepassingen aangetroffen.

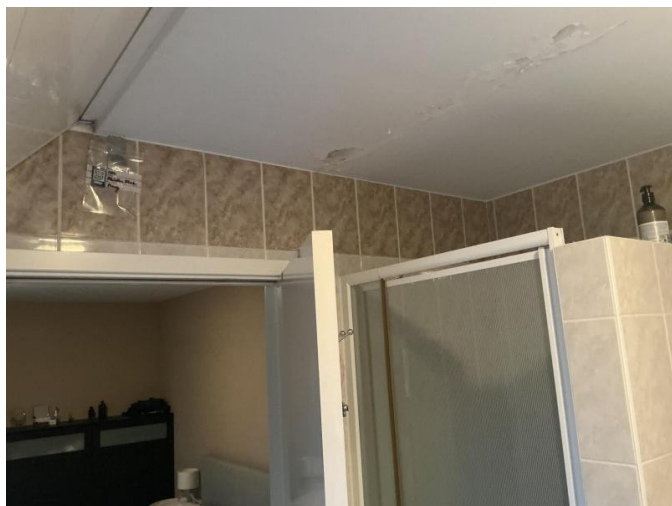
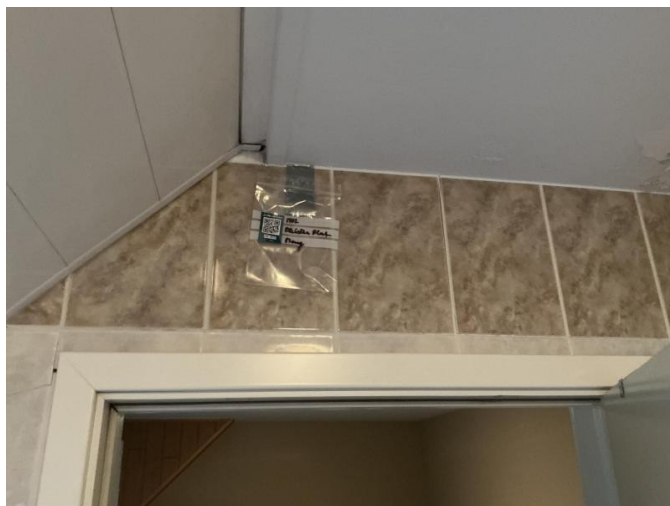
## Fiche 4: Pleisterwerk plafonds

Geen asbest

| # | Type | Referentie | Resultaat |
|---|---|---|---|
| 4.1 | Mengmonster | M02 | Geen asbest |

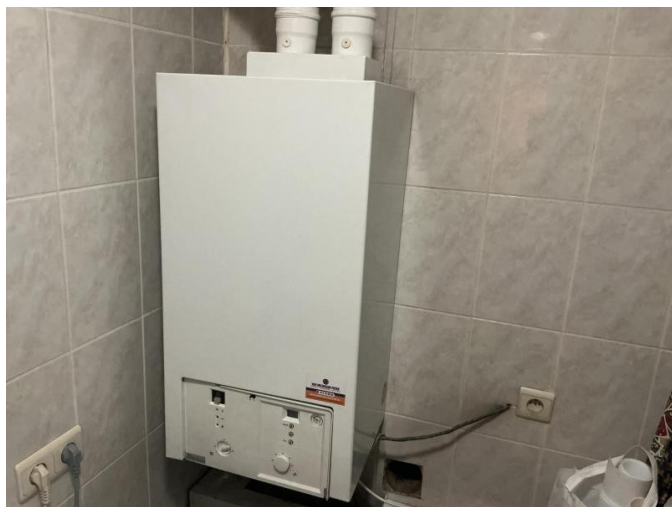
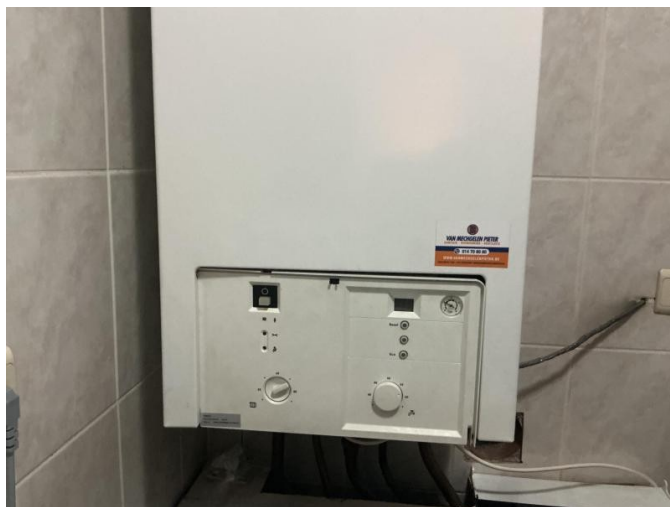
### Fiche 6: Materialen aan de stookketel(dichtingen, isol mat,...) niet verdacht

| Beschrijving | Notitie | Terug te vinden op plannen |
|---|---|---|
| Fiche 6: Materialen aan de stookketel(dichtingen, isol mat,...) niet verdacht | De materialen aan de stookketel (dichtingen, isolerend materiaal,...) zijn niet asbest verdacht. | Plan 1.1: Appartement bus 4 |

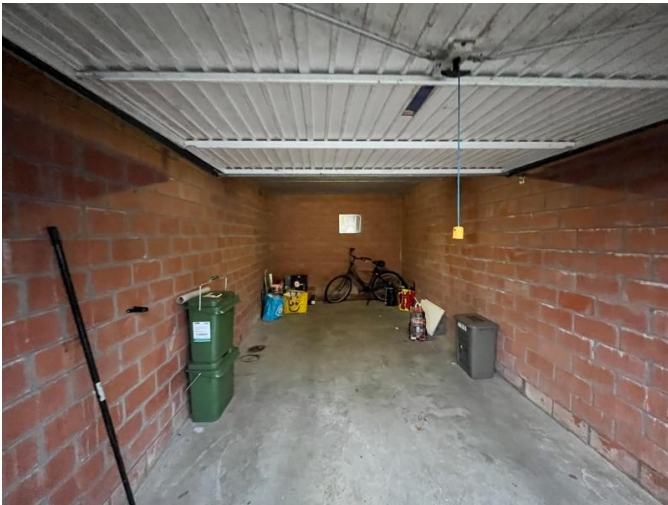
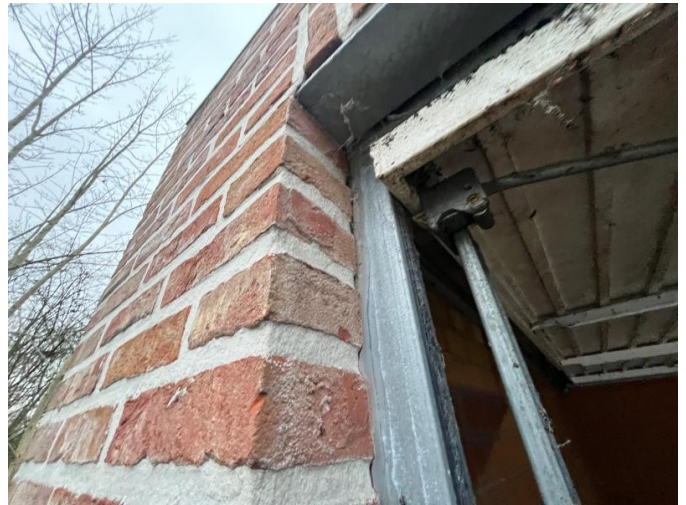
## Fiche 7: Afdichtingsmateriaal (mastiek,kit,...) aan schrijnwerk - Niet verdacht

| Beschrijving | Notitie | Terug te vinden op plannen |
|---|---|---|
| Fiche 7: Afdichtingsmateriaal (mastiek,kit,...) aan schrijnwerk - Niet verdacht | Het aanwezig afkittingsmateriaal is niet asbest-verdacht. | Plan 1.1: Appartement bus 4<br>Plan 2.1: Garagebox 8 |

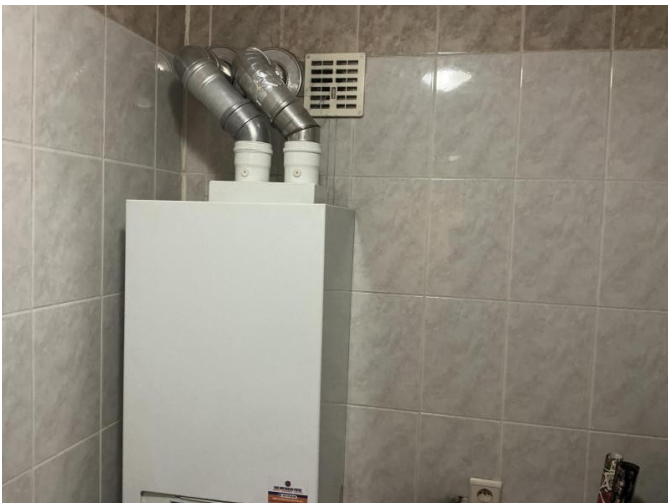
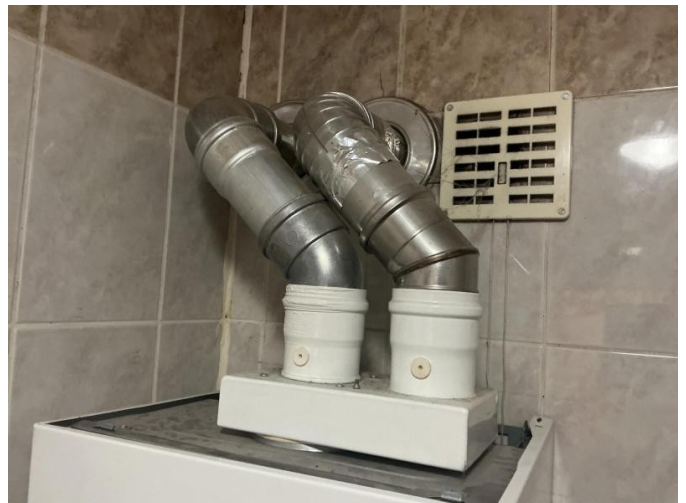
## Fiche 8: Rookgaskanalen - niet verdacht

| Beschrijving | Notitie | Terug te vinden op plannen |
|---|---|---|
| Fiche 8: Rookgaskanalen - niet verdacht | De materialen van rookgaskanalen zijn niet asbest verdacht. | Plan 1.1: Appartement bus 4 |
