# Asbestinventarisatetest

Steenweg op Zevendonk 31/5, 2300 Turnhout

Attestnummer : 20251212-000010.000

**Asbestveilig** (maar mogelijk niet asbestvrij)

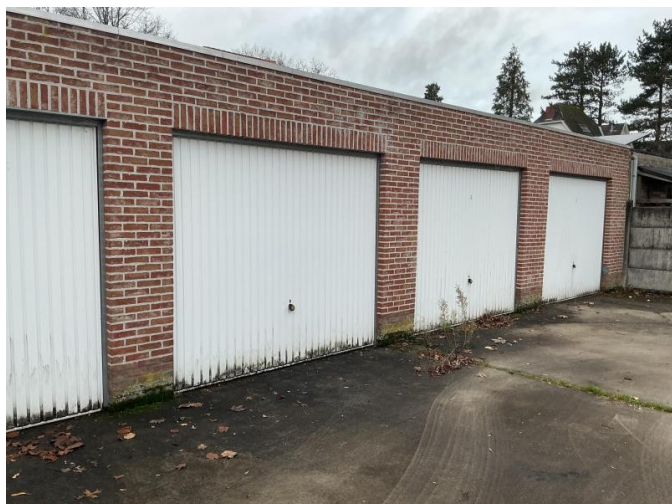
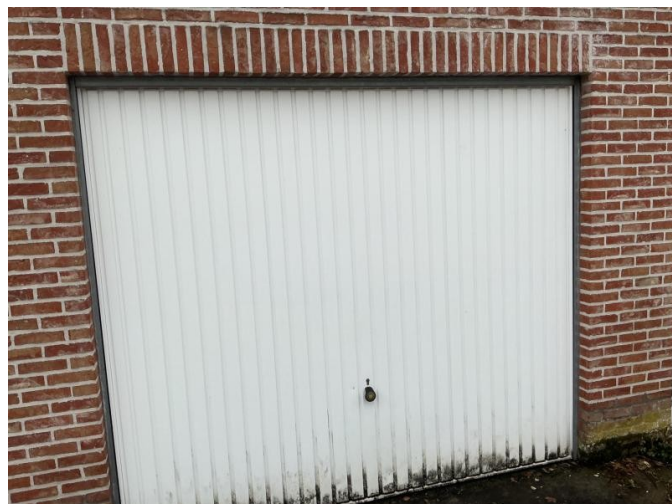
De berging/garage/kelder is geïnspecteerd. Er zijn geen visueel waarneembare asbestverdachte materialen aangetroffen.

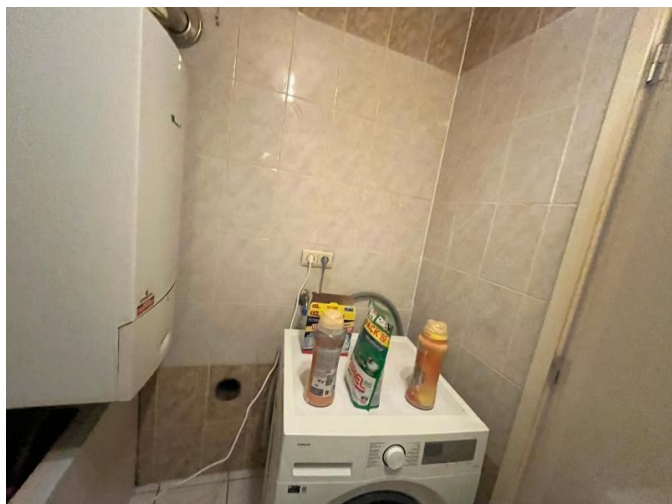
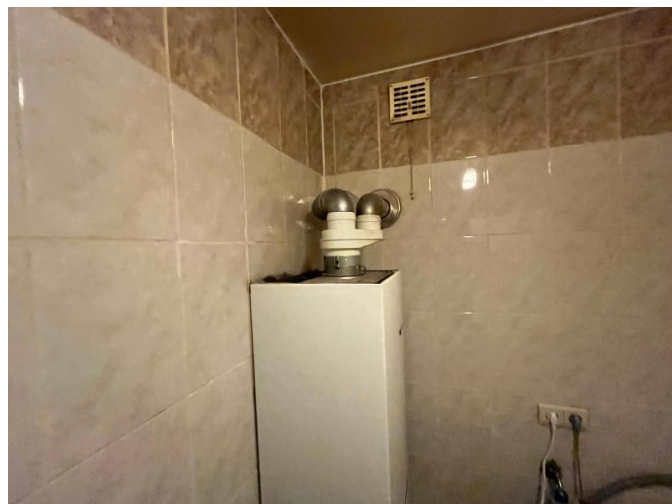
Op moment van de inspectie kon niet worden nagegaan of de tegellijm achter de muurtegels/plinten asbestverdacht is. Bij renovatie of verwijdering van de tegels dient het materiaal te worden geanalyseerd voor de werken van start gaan.

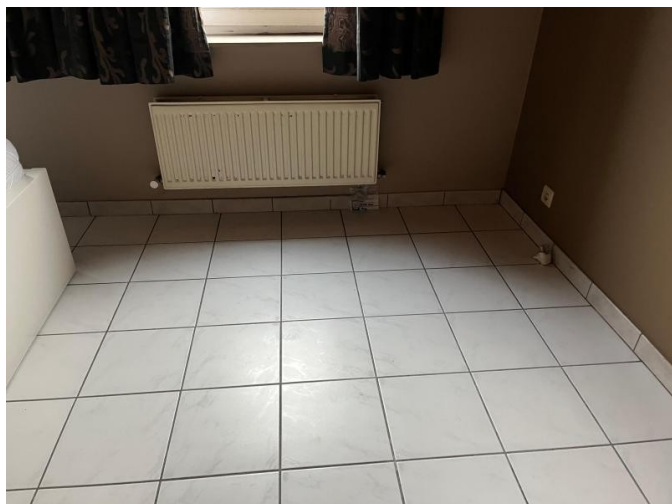
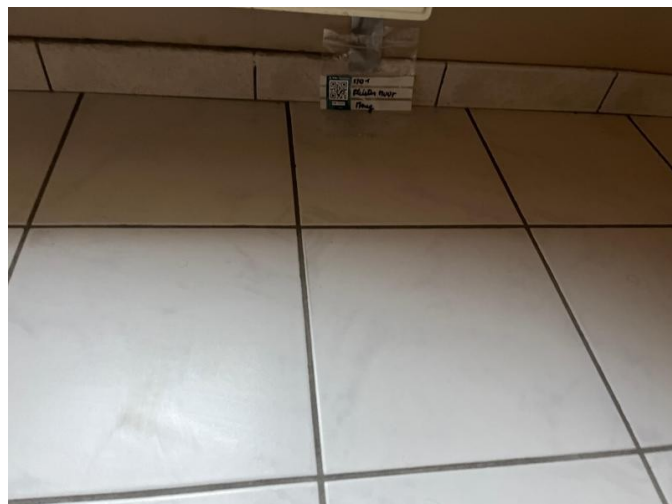
De aanwezige vloerbekleding is niet asbestverdacht. De onderliggende laag was echter niet inspecteerbaar zonder destructie tijdens de inspectie. Mogelijk is de onderliggende laag asbestverdacht.

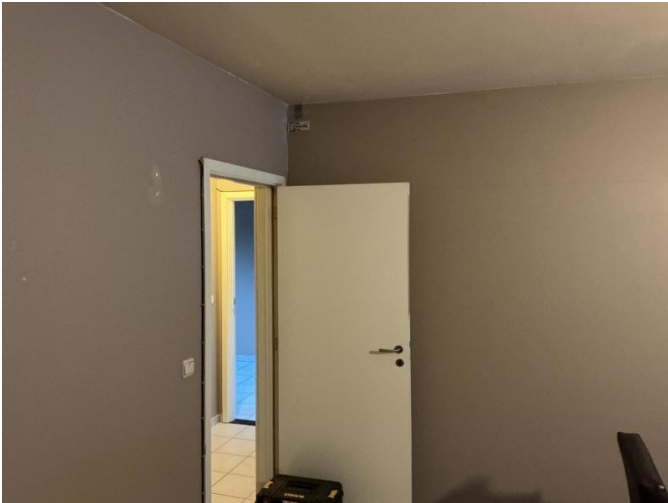
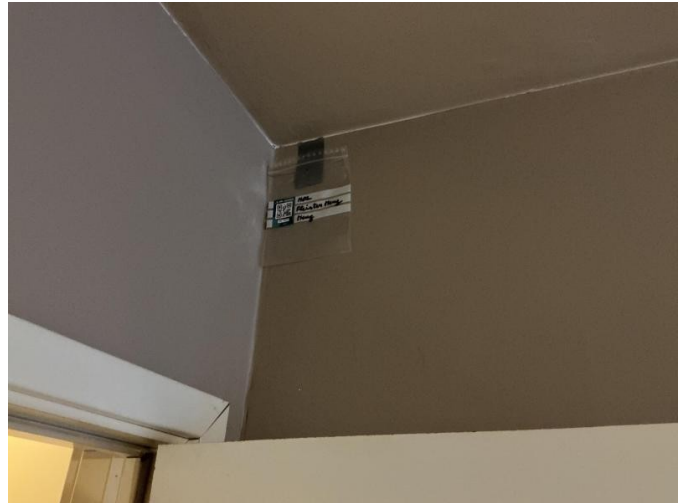
## Fiche 4: Pleisterwerk plafonds

Geen asbest

| # | Type | Referentie | Resultaat |
|---|---|---|---|
| 4.1 | Mengmonster | M02 | Geen asbest |

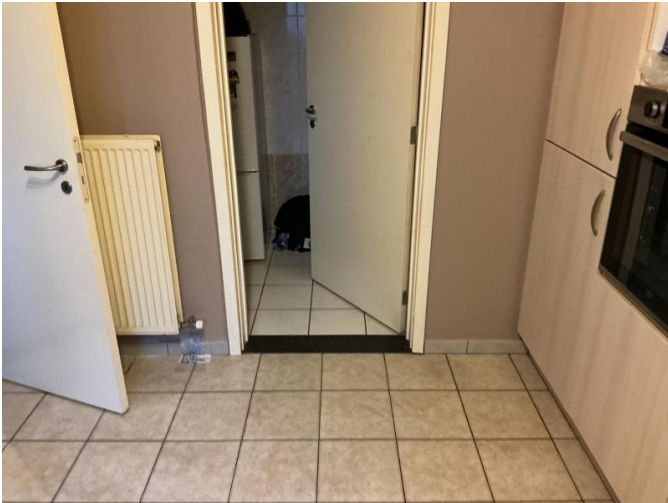
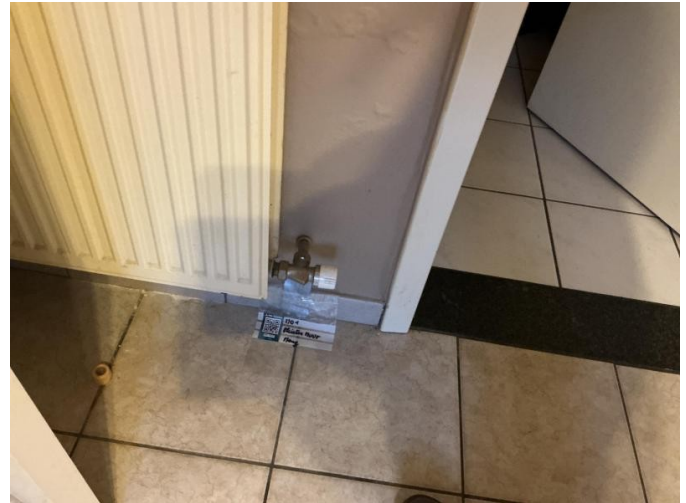
## Fiche 5: Pleisterwerk wanden

Geen asbest

| # | Type | Referentie | Resultaat |
|---|---|---|---|
| 5.1 | Mengmonster | M01 | Geen asbest |

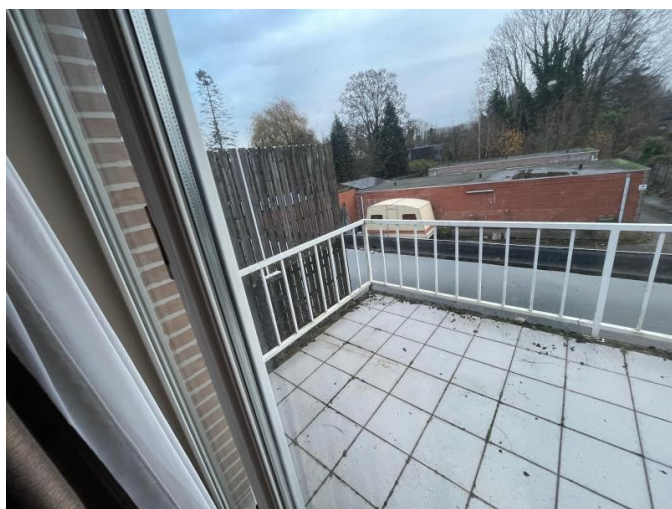
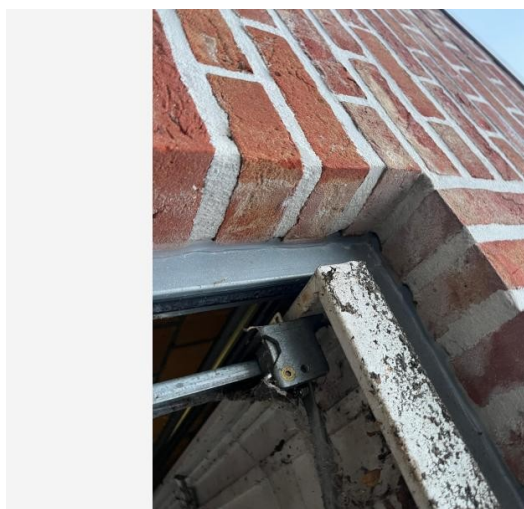
### Fiche 6: Afdichtingsmateriaal (mastiek,kit,...) aan schrijnwerk - Niet verdacht

| Beschrijving | Notitie | Terug te vinden op plannen |
|---|---|---|
| Fiche 6: Afdichtingsmateriaal (mastiek,kit,...) aan schrijnwerk - Niet verdacht | Het aanwezig afkittingsmateriaal is niet asbest-verdacht. | Plan 1.1: Appartement bus 5<br>Plan 2.1: Garagebox 7 plan |

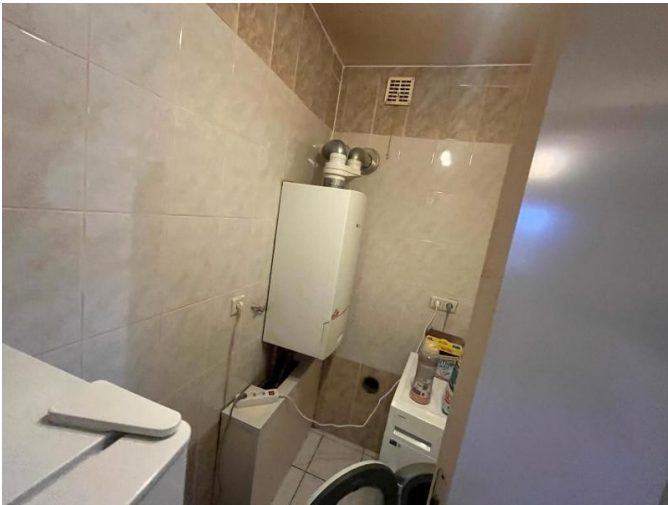
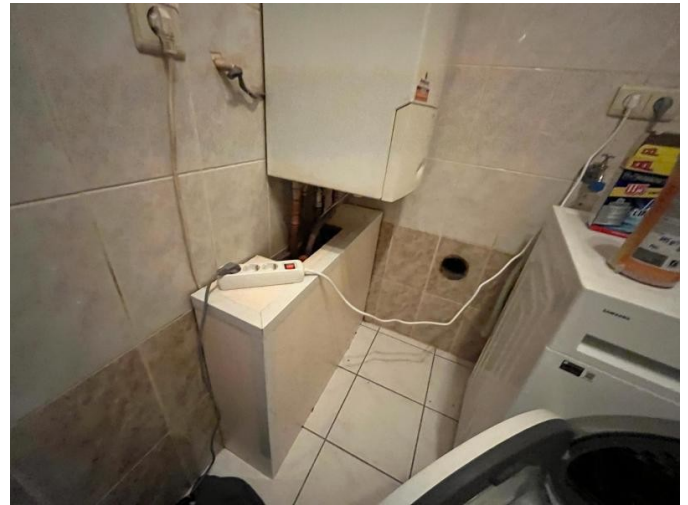
## Fiche 7: Materialen aan de stookketel(dichtingen, isol mat,...) niet verdacht

| Beschrijving | Notitie | Terug te vinden op plannen |
|---|---|---|
| Fiche 7: Materialen aan de stookketel(dichtingen, isol mat,...) niet verdacht | De materialen aan de stookketel (dichtingen, isolerend materiaal,...) zijn niet asbest verdacht. | Plan 1.1: Appartement bus 5 |

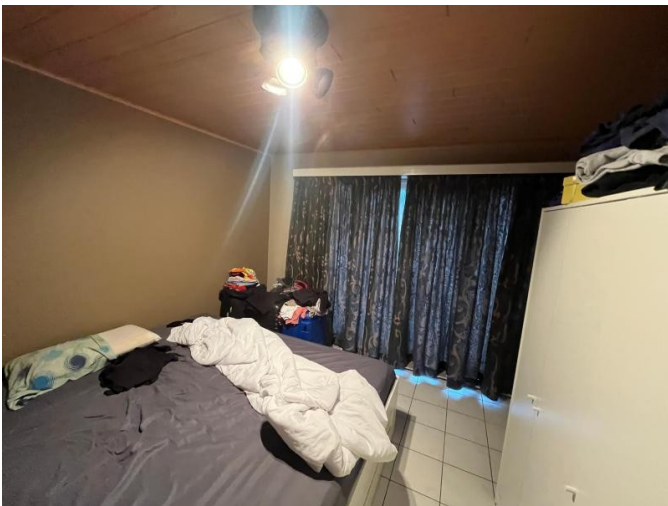
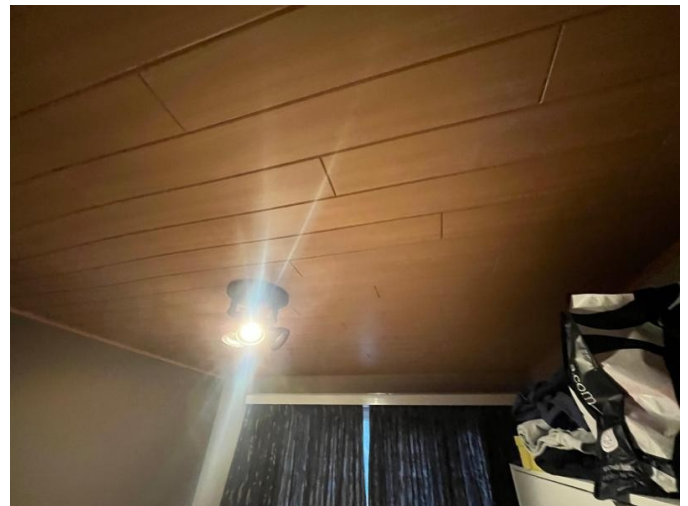
## Fiche 8: Plafondafwerking in gipskarton/hout/pvc

| Beschrijving | Notitie | Terug te vinden op plannen |
|---|---|---|
| Fiche 8: Plafondafwerking in gipskarton/hout/pvc | Het plafond bestaat uit niet-asbestverdachte gipskartonplaten/hout-/pvc platen . Zonder destructie is het niet mogelijk om na te gaan of er asbestverdachte materialen aanwezig zijn achter de gipskartonplaten/hout-/pvc platen. | Plan 1.2: Appartement bus 5 |

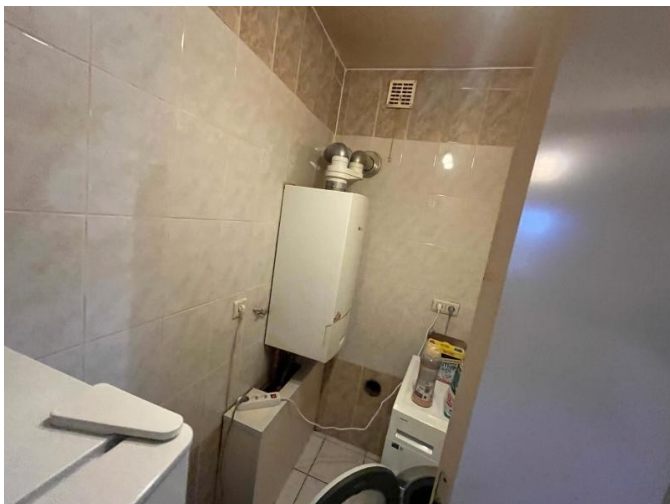
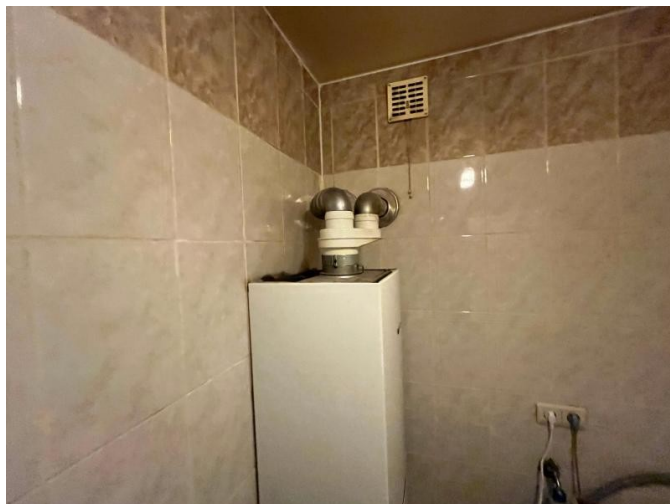
## Fiche 9: Rookgaskanalen - niet verdacht

| Beschrijving | Notitie | Terug te vinden op plannen |
|---|---|---|
| Fiche 9: Rookgaskanalen - niet verdacht | De materialen van rookgaskanalen zijn niet asbest verdacht. | Plan 1.1: Appartement bus 5 |
