# Asbestinventarisatetest

Steenweg op Zevendonk 31/6, 2300 Turnhout

Attestnummer : **20251212-000013.000**

Uitgegeven op : **12.12.2025**

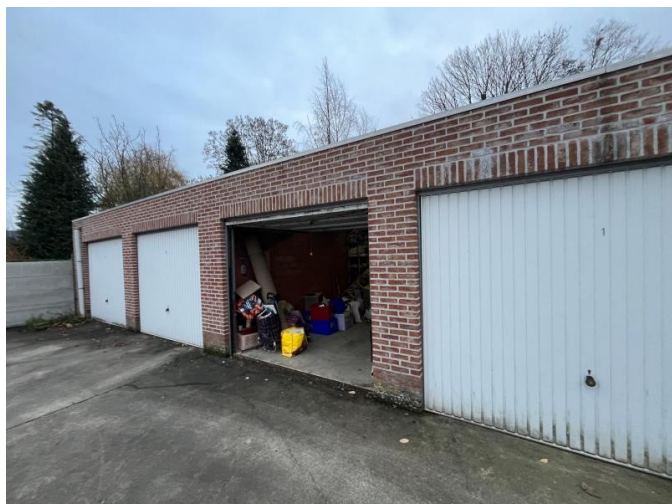
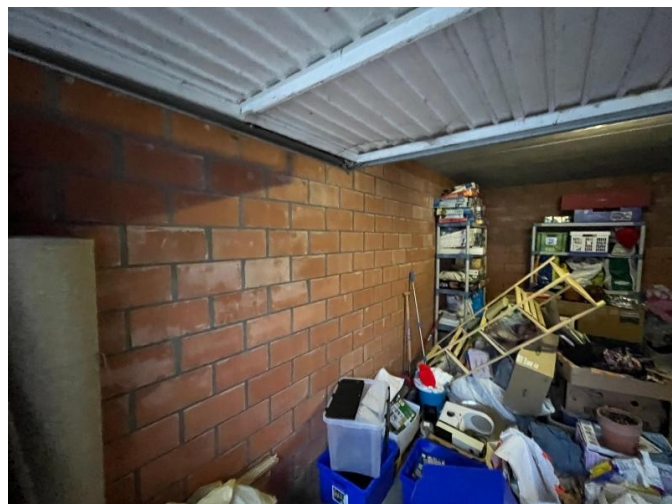
De berging/garage/kelder is geïnspecteerd. Er zijn geen visueel waarneembare asbestverdachte materialen aangetroffen.

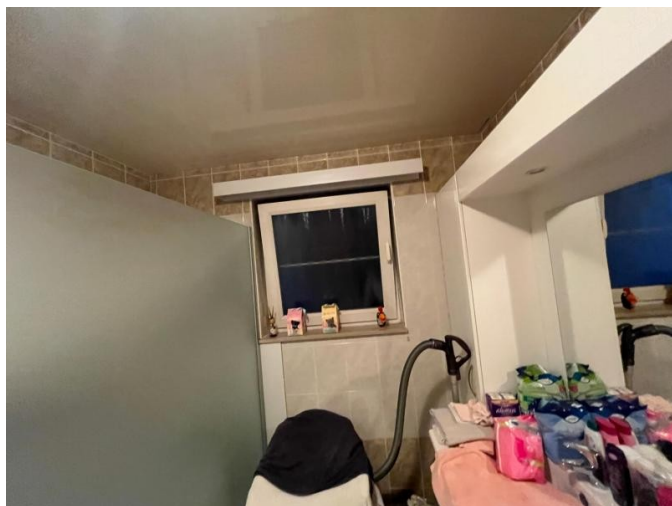
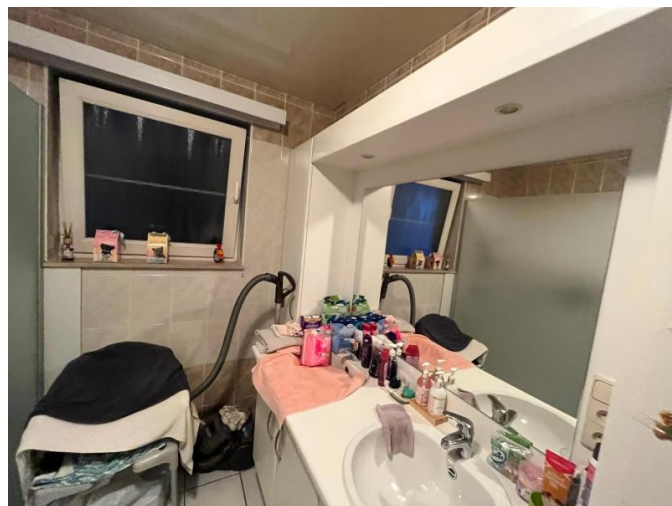
Op moment van de inspectie kon niet worden nagegaan of de tegellijm achter de muurtegels/plinten asbestverdacht is. Bij renovatie of verwijdering van de tegels dient het materiaal te worden geanalyseerd voor de werken van start gaan.

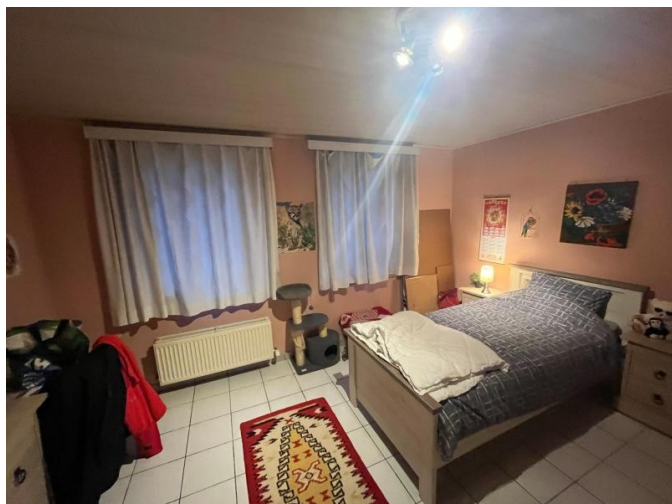
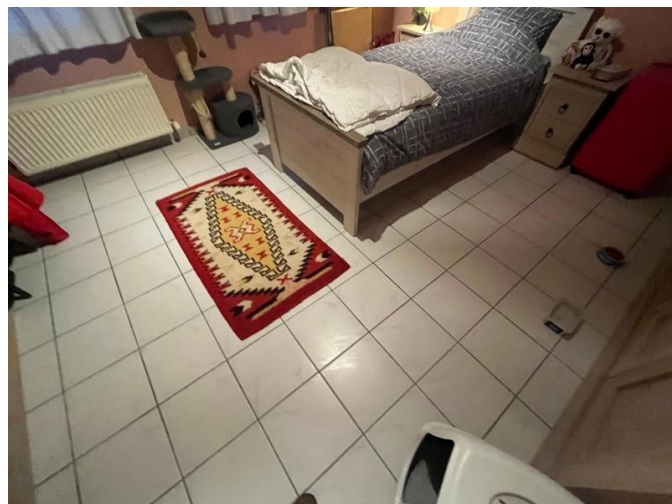
De aanwezige vloerbekleding is niet asbestverdacht. De onderliggende laag was echter niet inspecteerbaar zonder destructie tijdens de inspectie. Mogelijk is de onderliggende laag asbestverdacht.

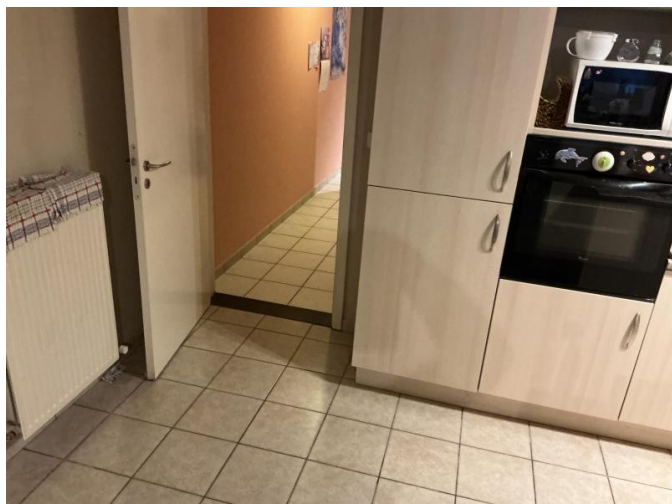
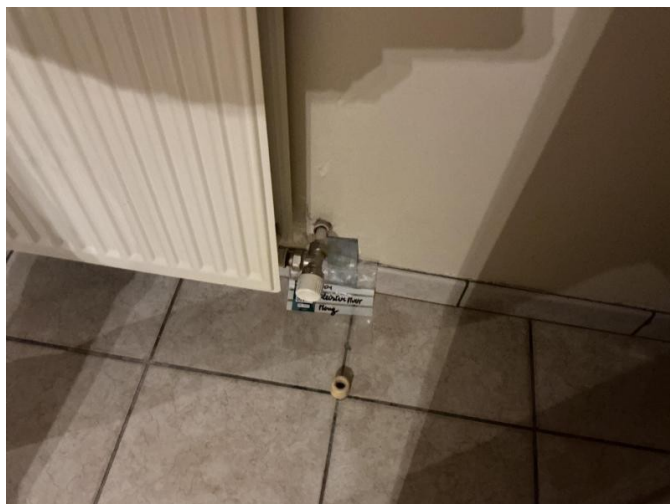
## Fiche 4: Pleisterwerk wanden

Geen asbest

| # | Type | Referentie | Resultaat |
|---|---|---|---|
| 4.1 | Mengmonster | M01 | Geen asbest |

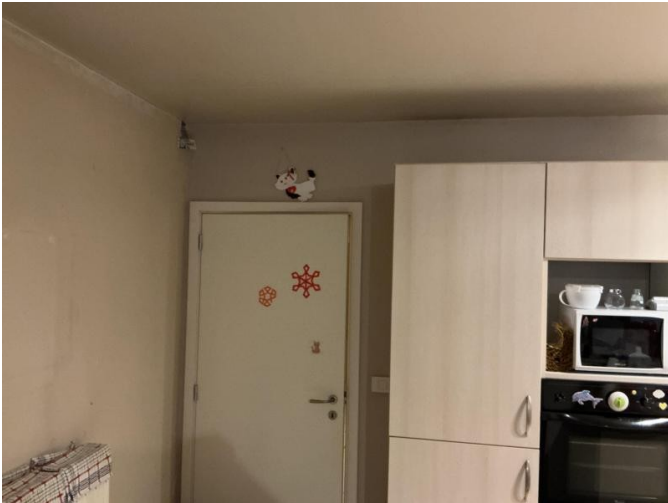
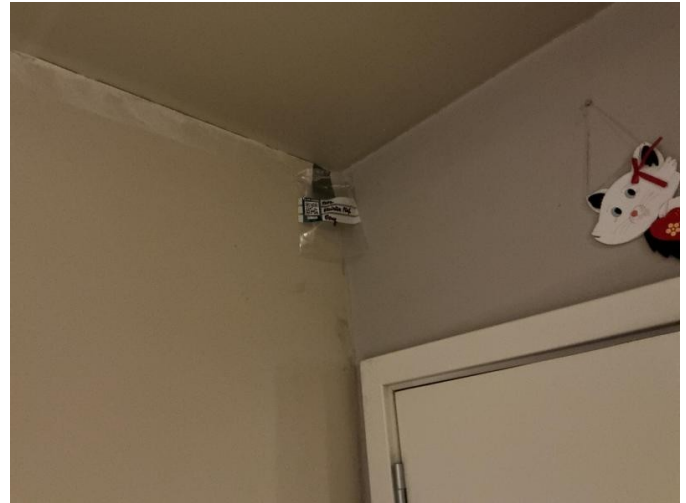
## Fiche 5: Pleisterwerk plafonds

Geen asbest

| # | Type | Referentie | Resultaat |
|---|---|---|---|
| 5.1 | Mengmonster | M02 | Geen asbest |

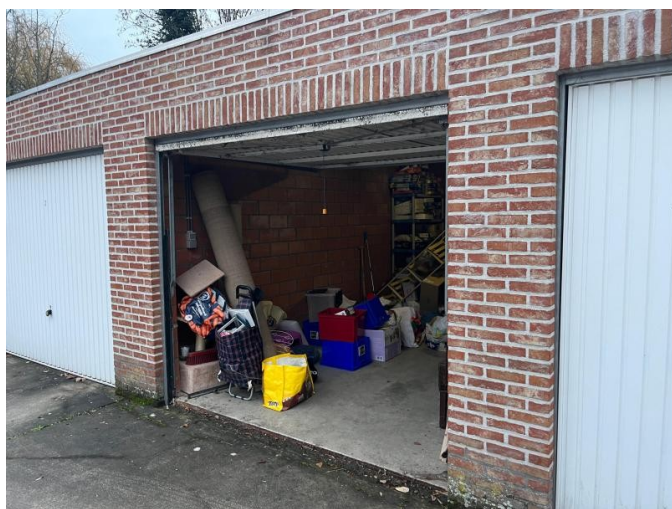
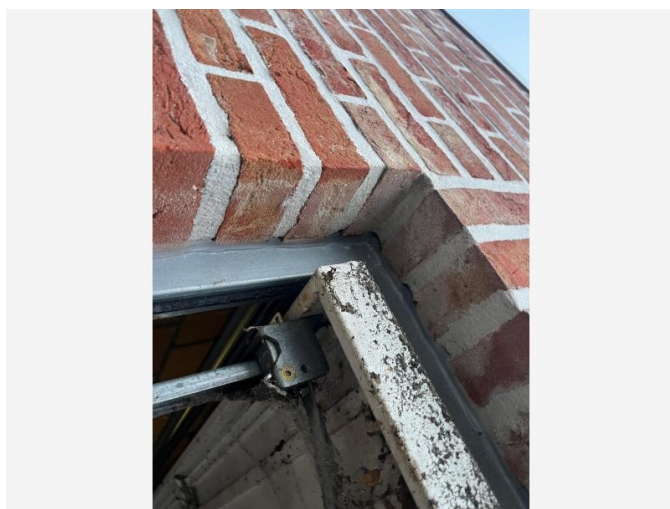
### Fiche 6: Afdichtingsmateriaal (mastiek,kit,...) aan schrijnwerk - Niet verdacht

| Beschrijving | Notitie | Terug te vinden op plannen |
|---|---|---|
| Fiche 6: Afdichtingsmateriaal (mastiek,kit,...) aan schrijnwerk - Niet verdacht | Het aanwezig afkittingsmateriaal is niet asbest-verdacht. | Plan 1.1: Appartement bus 6<br>Plan 2.1: Garagebox 2 plan |

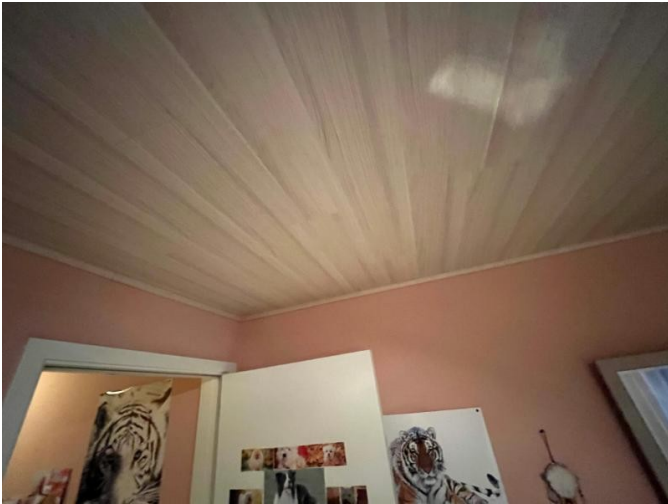
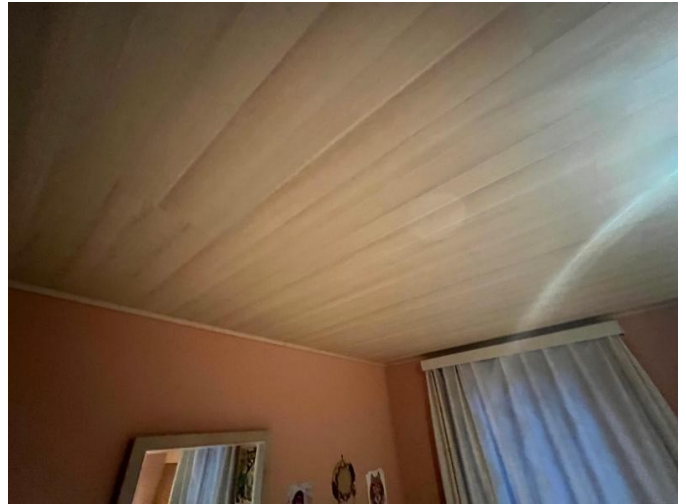
## Fiche 7: Plafondafwerking in gipskarton/hout/pvc

| Beschrijving | Notitie | Terug te vinden op plannen |
|---|---|---|
| Fiche 7: Plafondafwerking in gipskarton/hout/pvc | Het plafond bestaat uit niet-asbestverdachte gipskartonplaten/hout-/pvc platen . Zonder destructie is het niet mogelijk om na te gaan of er asbestverdachte materialen aanwezig zijn achter de gipskartonplaten/hout-/pvc platen. | Plan 1.2: Appartement bus 6 |

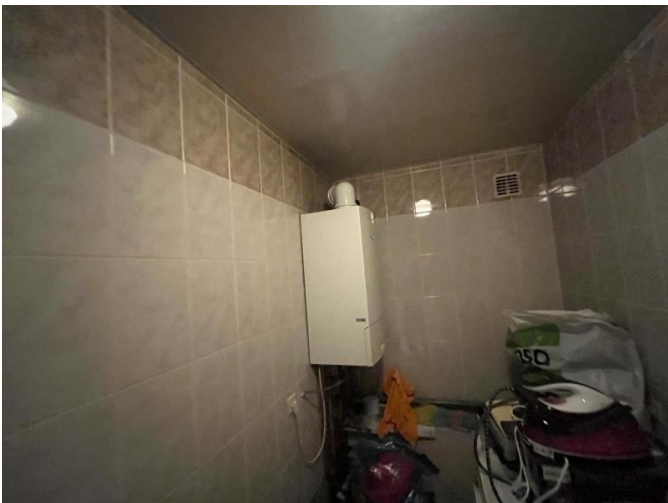
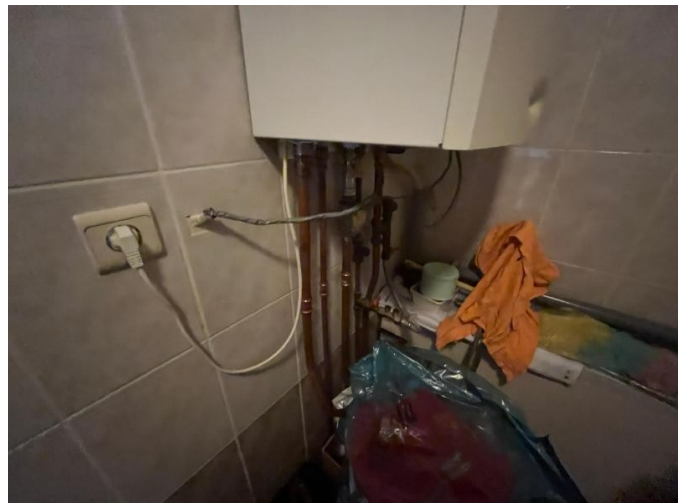
## Fiche 8: Materialen aan de stookketel(dichtingen, isol mat,...) niet verdacht

| Beschrijving | Notitie | Terug te vinden op plannen |
|---|---|---|
| Fiche 8: Materialen aan de stookketel(dichtingen, isol mat,...) niet verdacht | De materialen aan de stookketel (dichtingen, isolerend materiaal,...) zijn niet asbest verdacht. | Plan 1.1: Appartement bus 6 |

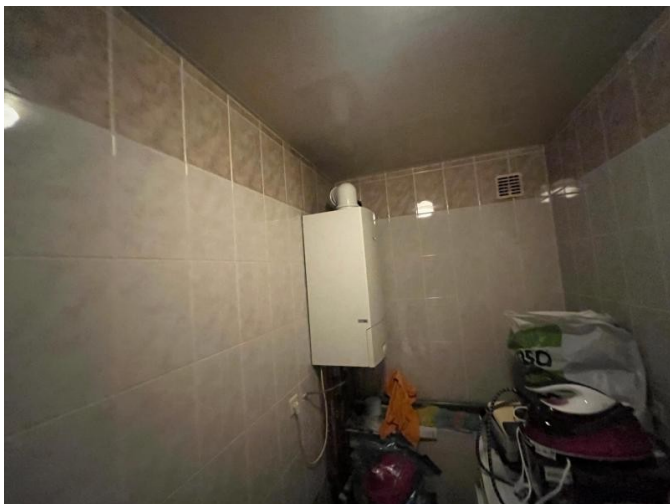
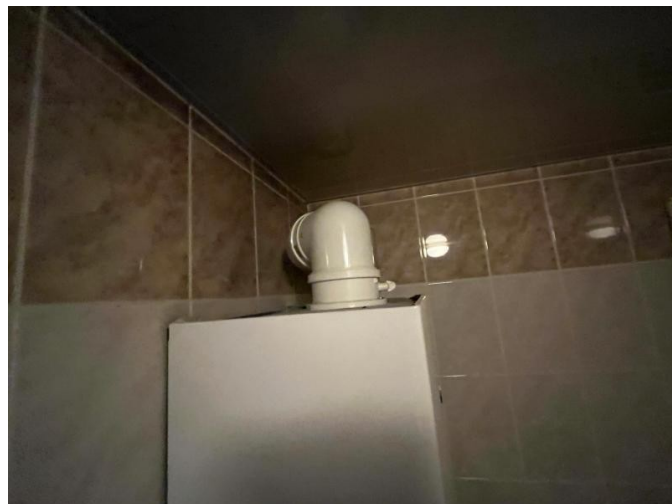
## Fiche 9: Rookgaskanalen - niet verdacht

| Beschrijving | Notitie | Terug te vinden op plannen |
|---|---|---|
| Fiche 9: Rookgaskanalen - niet verdacht | De materialen van rookgaskanalen zijn niet asbest verdacht. | Plan 1.1: Appartement bus 6 |
