# Asbestinventarisatetest

Steenweg op Zevendonk 31, 2300 Turnhout  
Gemeenschappelijke delen

Attestnummer : 20251209-000286.000

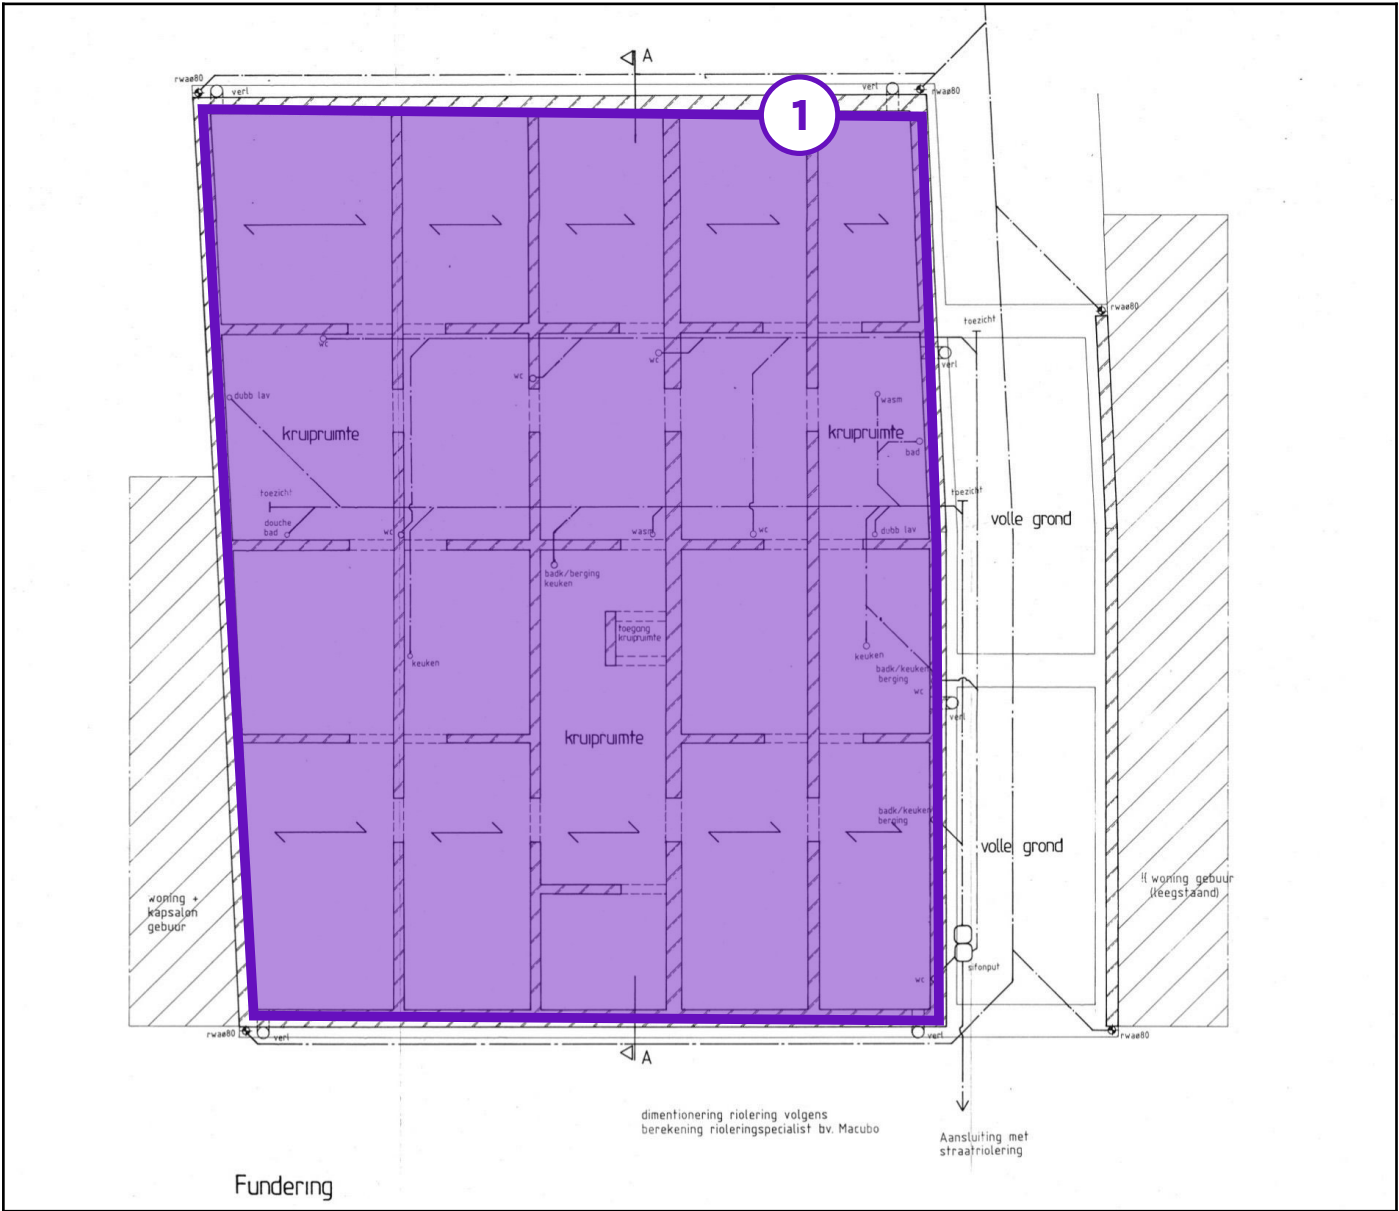
# Plan 1.8: Kruipruimte

| Beschrijving | Type | Actie |
|---|---|---|
| 1. Kruipkelder | Beperking | - |

**Uitleg van de asbestdeskundige:** De hoogte van de kruipruimte is lager dan 1,5 meter.

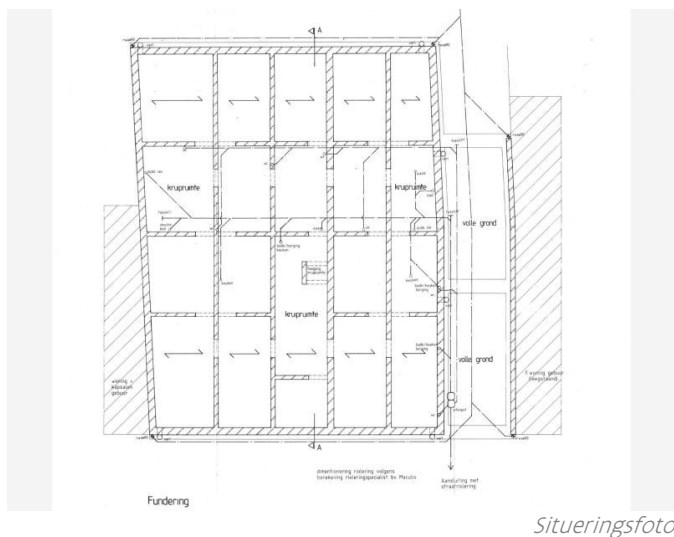
**Reden:** Het onderzoek kan niet uitgevoerd worden binnen de bepalingen van de Welzijnswet

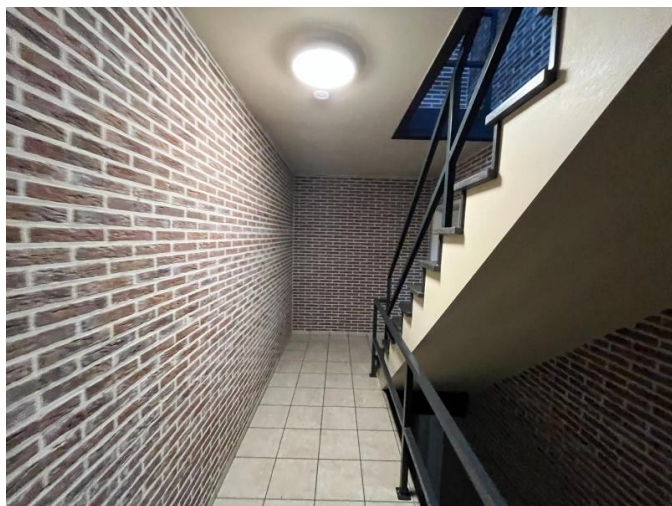
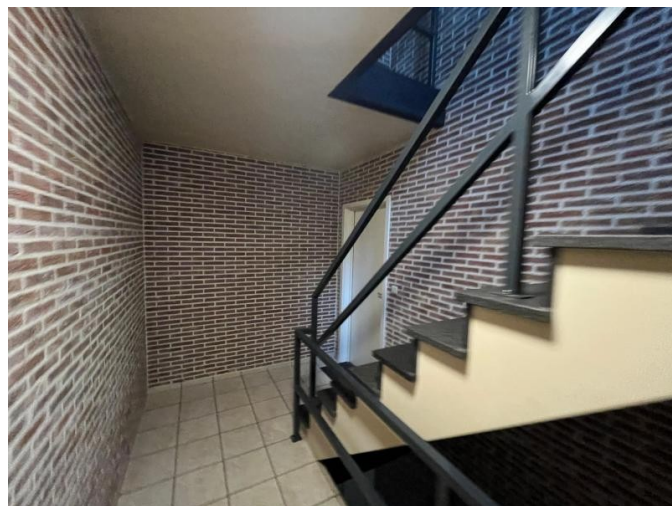
De aanwezige vloerbekleding is niet asbestverdacht. De onderliggende laag was echter niet inspecteerbaar zonder destructie tijdens de inspectie. Mogelijk is de onderliggende laag asbestverdacht.

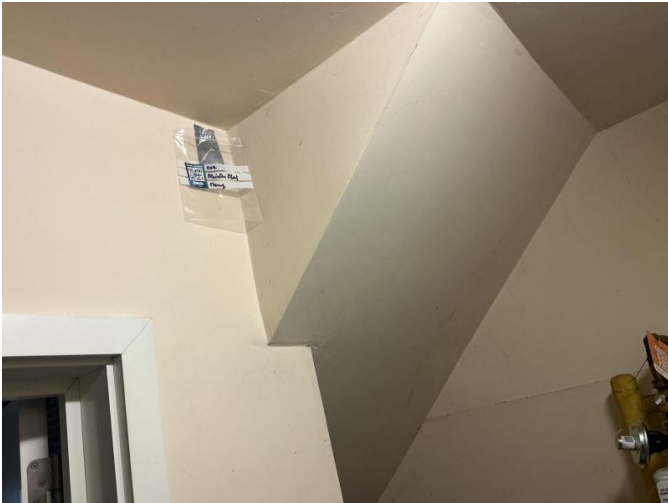
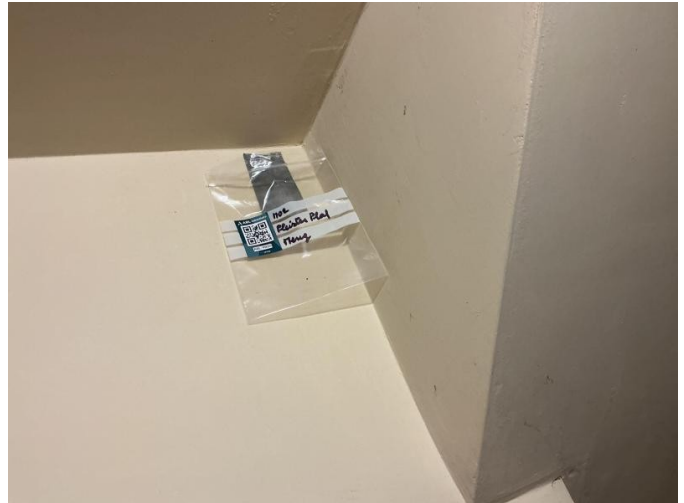
## Fiche 3: Pleisterwerk plafonds

Geen asbest

| Opmerking | <p>De hoeveelheid betreft een schatting</p> <p>Het materiaal werd bemonsterd op de volgende locaties: inkomsas + technisch lokaal</p> <p>Het materiaal op volgende verplichte locatie werd niet bemonsterd wegens: niet aanwezig</p> |

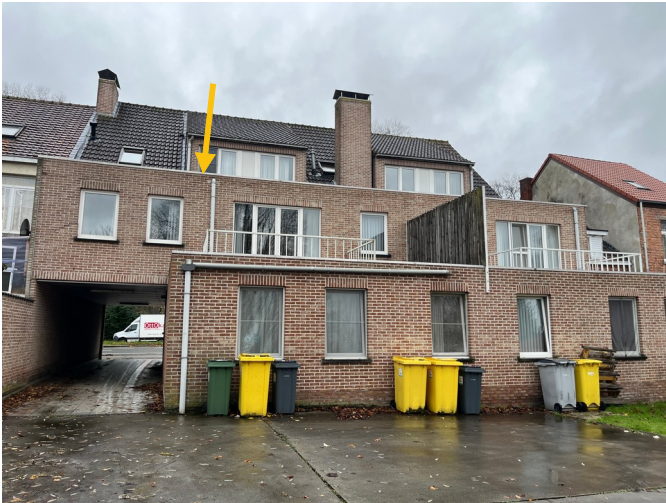
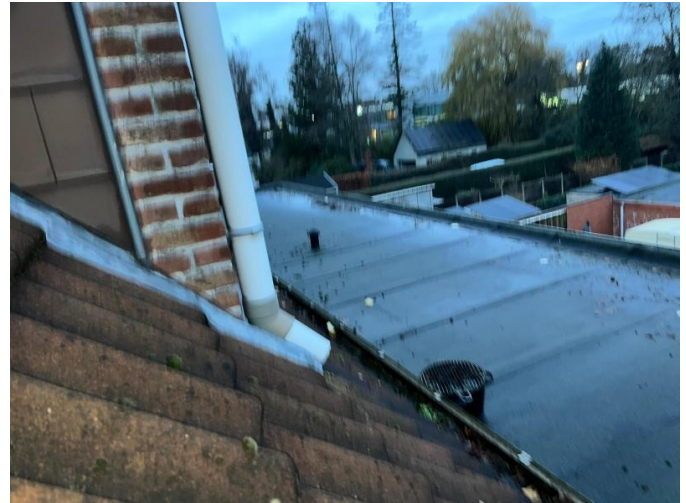
## Fiche 4: Dakbedekking hoofdbouw – Roofing +1

Geen asbest

| Opmerking | <p>Er werd enkel een puntstaal genomen van de bovenste laag. Mogelijks zijn er onderliggende asbestverdachte lagen aanwezig die niet waarneembaar waren tijdens de inspectie. Wanneer bij renovatie- of sloopwerken blijkt dat er nog onderliggende lagen aanwezig zijn dient er hiervan een staal te worden genomen welke door een erkend laboratorium moet worden geanalyseerd.</p> <p>De hoeveelheid betreft een schatting.</p> |

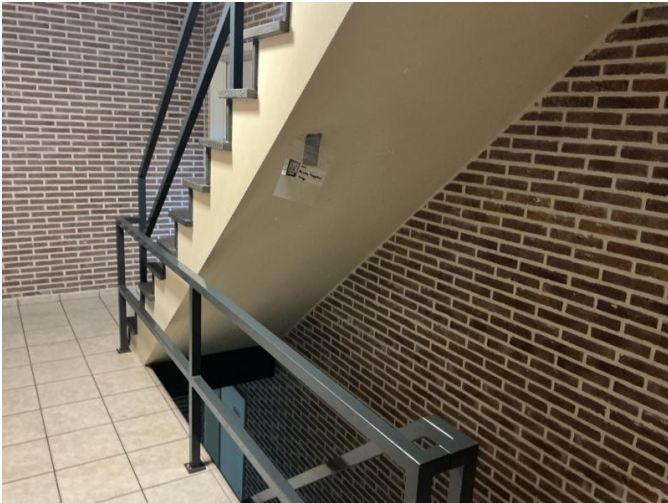
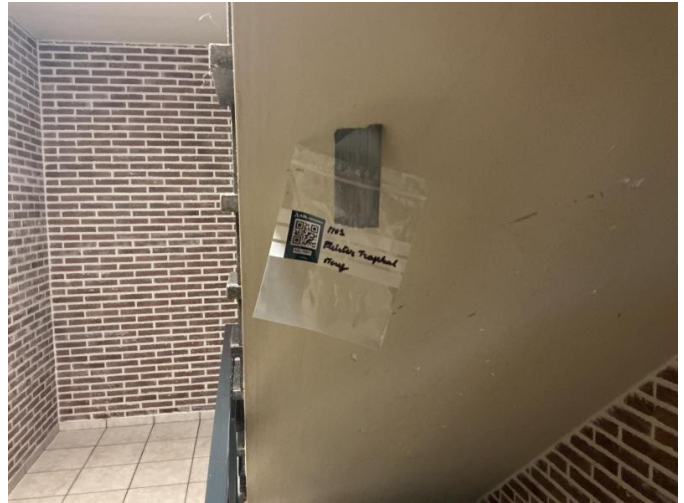
Geen asbest

| Opmerking | De hoeveelheid betreft een schatting.<br><br>Het materiaal werd bemonsterd op de volgende locaties: onderzijde trap, plafond |

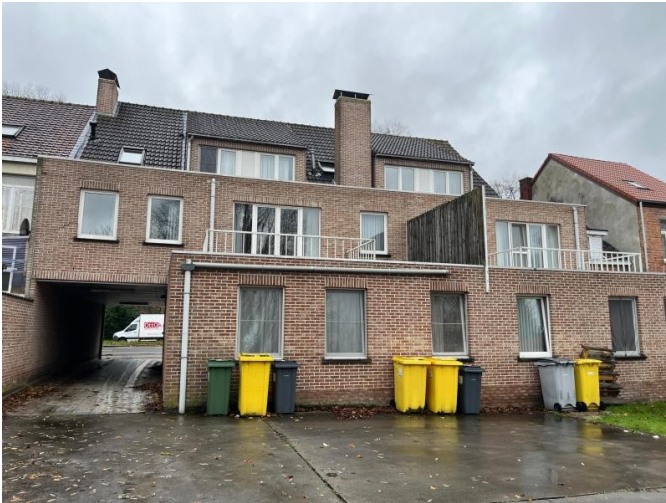
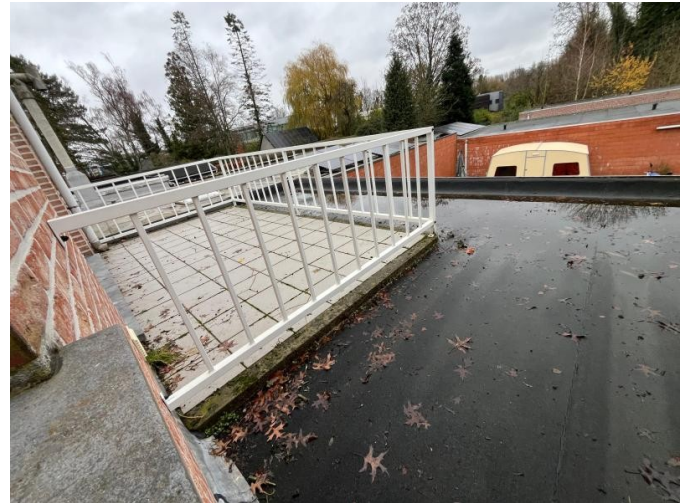
Geen asbest

| Opmerking | <p>Er werd enkel een puntstaal genomen van de bovenste laag. Mogelijks zijn er onderliggende asbestverdachte lagen aanwezig die niet waarneembaar waren tijdens de inspectie. Wanneer bij renovatie- of sloopwerken blijkt dat er nog onderliggende lagen aanwezig zijn dient er hiervan een staal te worden genomen welke door een erkend laboratorium moet worden geanalyseerd.</p> <p>De hoeveelheid betreft een schatting.</p> |

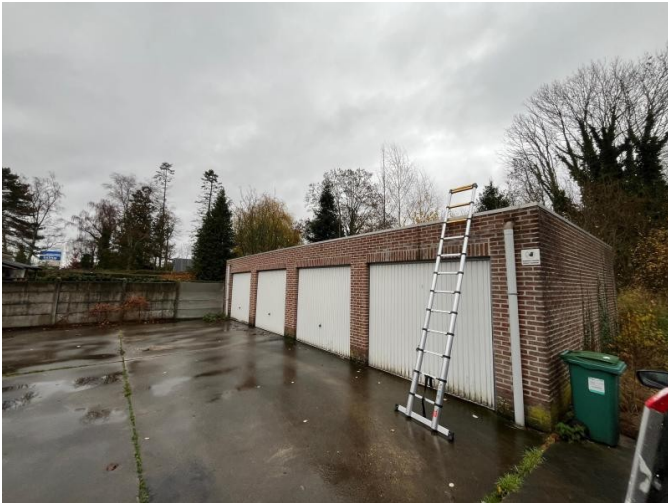
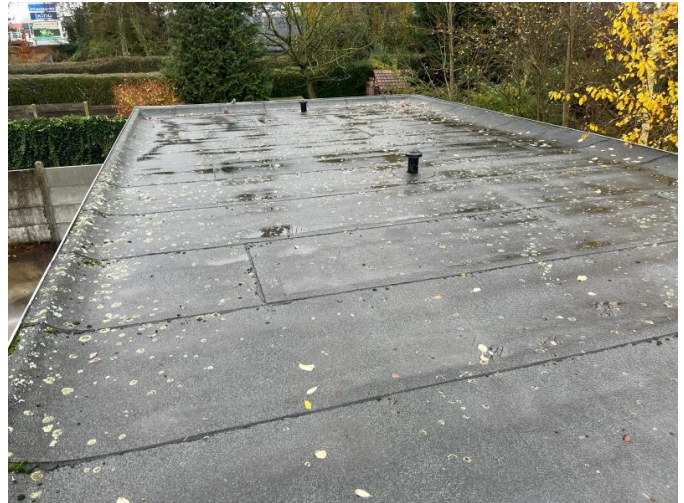
Geen asbest

| Opmerking | <p>Er werd enkel een puntstaal genomen van de bovenste laag. Mogelijks zijn er onderliggende asbestverdachte lagen aanwezig die niet waarneembaar waren tijdens de inspectie. Wanneer bij renovatie- of sloopwerken blijkt dat er nog onderliggende lagen aanwezig zijn dient er hiervan een staal te worden genomen welke door een erkend laboratorium moet worden geanalyseerd.</p> <p>De hoeveelheid betreft een schatting.</p> |

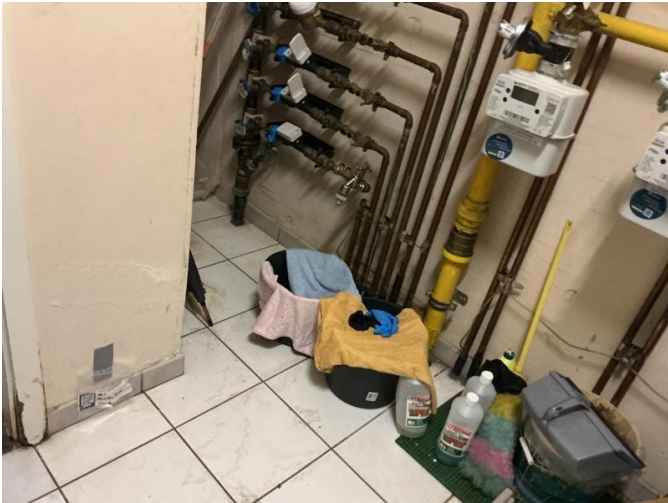
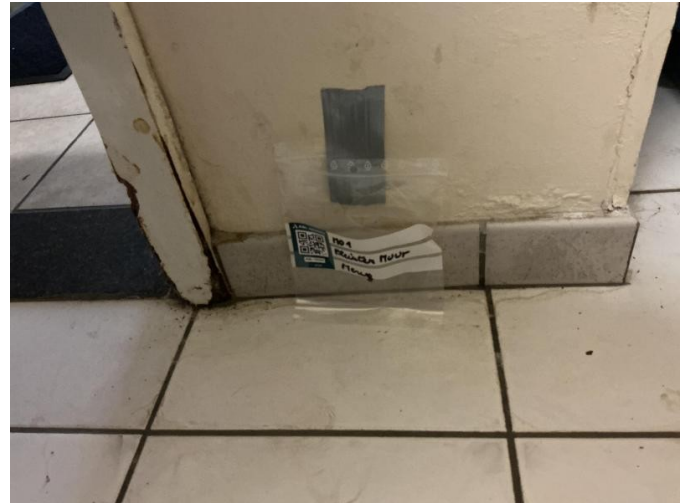
Geen asbest

| Opmerking | <p>De hoeveelheid betreft een schatting.</p> <p>Het materiaal werd bemonsterd op de volgende locaties: technisch lokaal</p> <p>Het materiaal op volgende verplichte locatie werd niet bemonsterd wegens: niet aanwezig</p> |

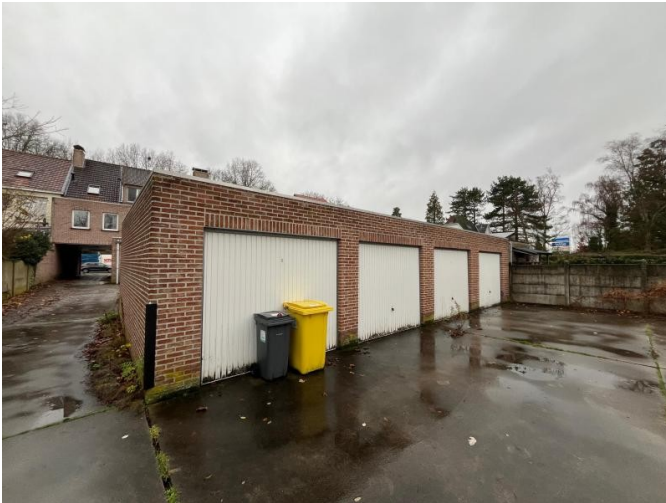
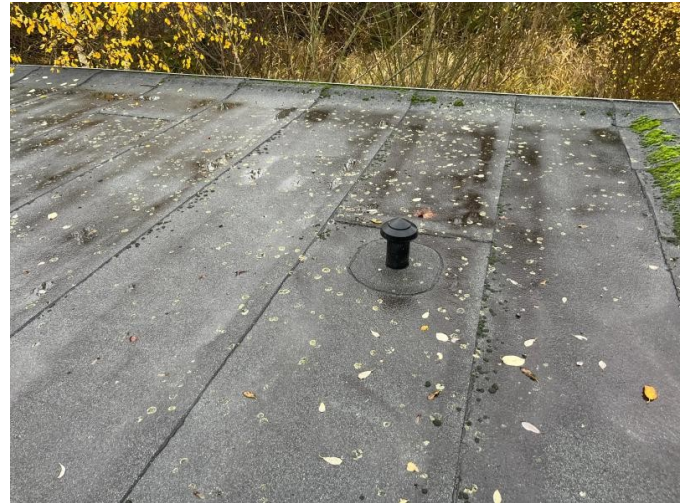
## Fiche 9: Dakbedekking garageboxen - Roofing 5-8

Geen asbest

| Opmerking | <p>Er werd enkel een puntstaal genomen van de bovenste laag. Mogelijks zijn er onderliggende asbestverdachte lagen aanwezig die niet waarneembaar waren tijdens de inspectie. Wanneer bij renovatie- of sloopwerken blijkt dat er nog onderliggende lagen aanwezig zijn dient er hiervan een staal te worden genomen welke door een erkend laboratorium moet worden geanalyseerd.</p> <p>De hoeveelheid betreft een schatting.</p> |

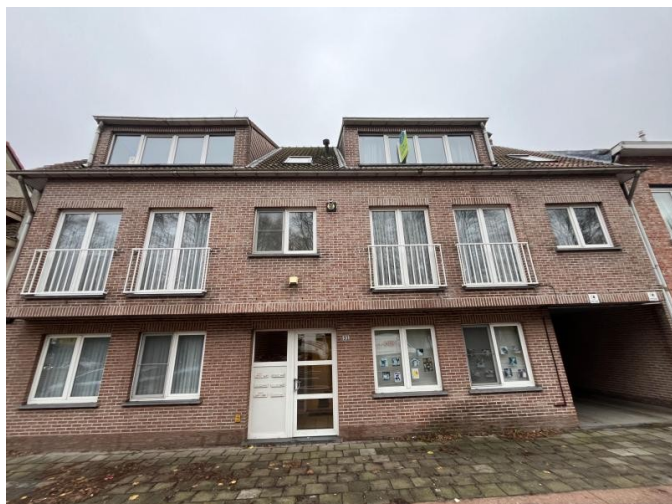
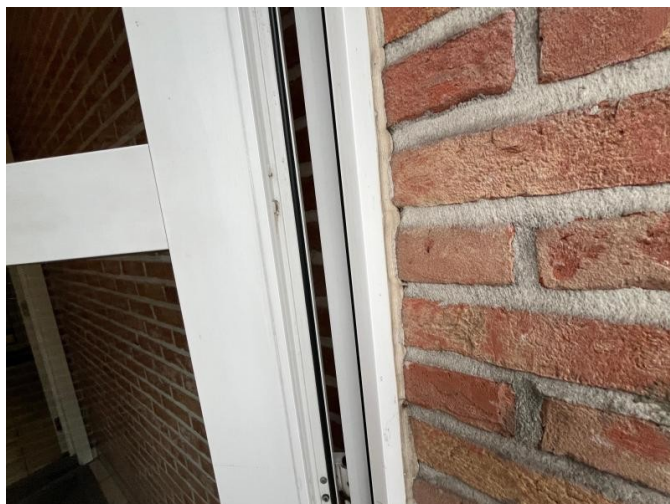
### Fiche 10: Afdichtingsmateriaal (mastiek,kit,...) aan schrijnwerk - Niet verdacht

| Beschrijving | Notitie | Terug te vinden op plannen |
|---|---|---|
| Fiche 10: Afdichtingsmateriaal (mastiek,kit,...) aan schrijnwerk - Niet verdacht | Het aanwezig afkittingsmateriaal is niet asbest-verdacht. | Plan 1.6: Verdieping +0 |

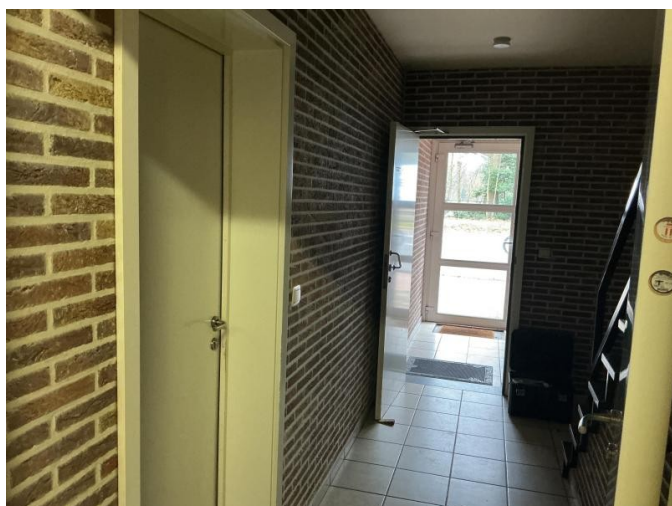
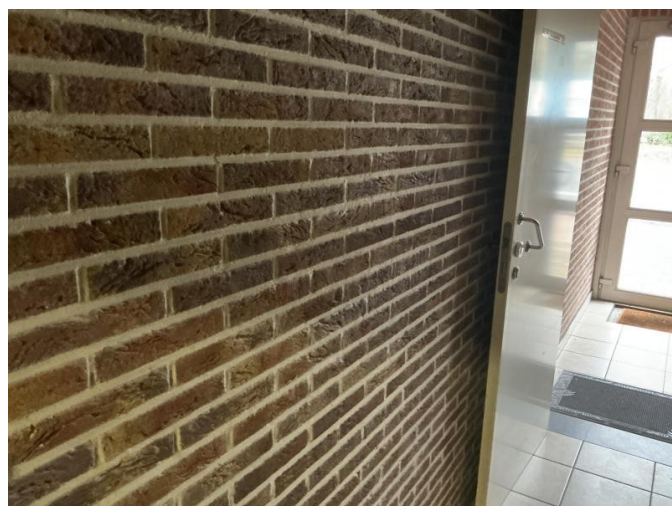
## Fiche 15: Pleisterwerk - Niet aanwezig

| Beschrijving | Notitie | Terug te vinden op plannen |
|---|---|---|
| Fiche 15: Pleisterwerk - Niet aanwezig | Geen pleisterwerken aanwezig. | Plan 1.3: Verdieping + 2<br>Plan 1.4: Verdieping +1<br>Plan 1.6: Verdieping +0 |
