# Asbestinventarisatattest

Klinkstraat 32/7, 2300 Turnhout

Attestnummer : 20251118-000195.001

**Asbestveilig** (maar niet asbestvrij)

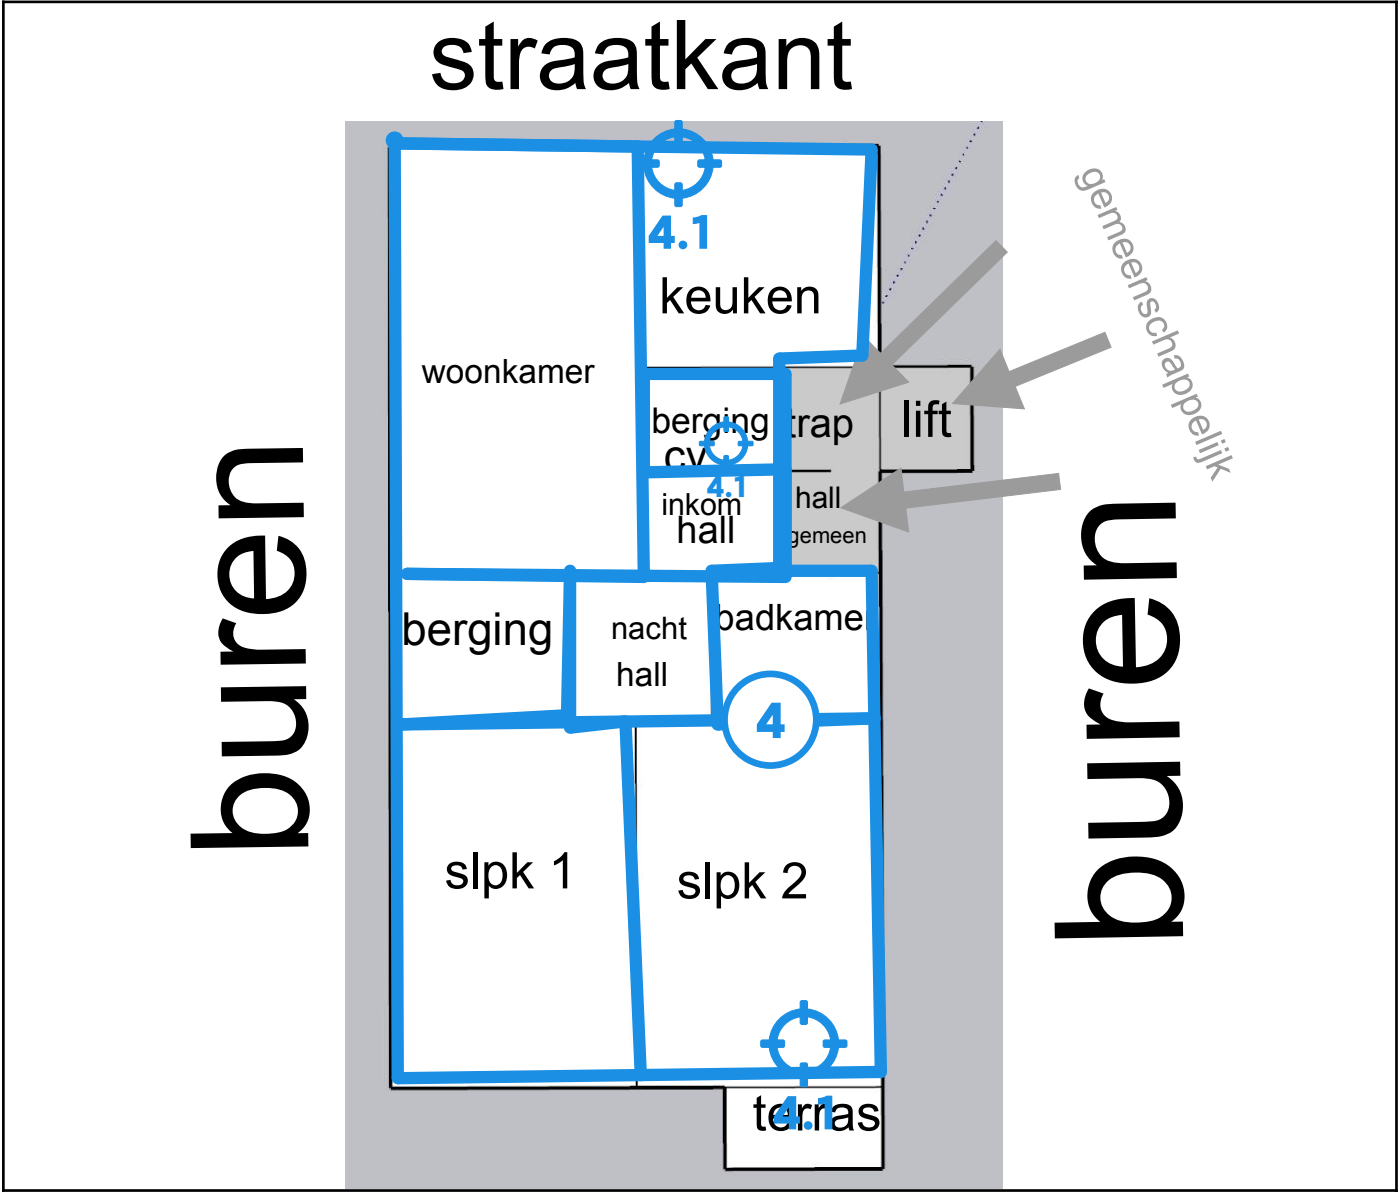
Plan 1.1: schets verdiep

| Beschrijving | Type | Actie |
|---|---|---|
| 4. 1..Pleisterwerk wanden en/of binnenmuren | Geen asbest | - |

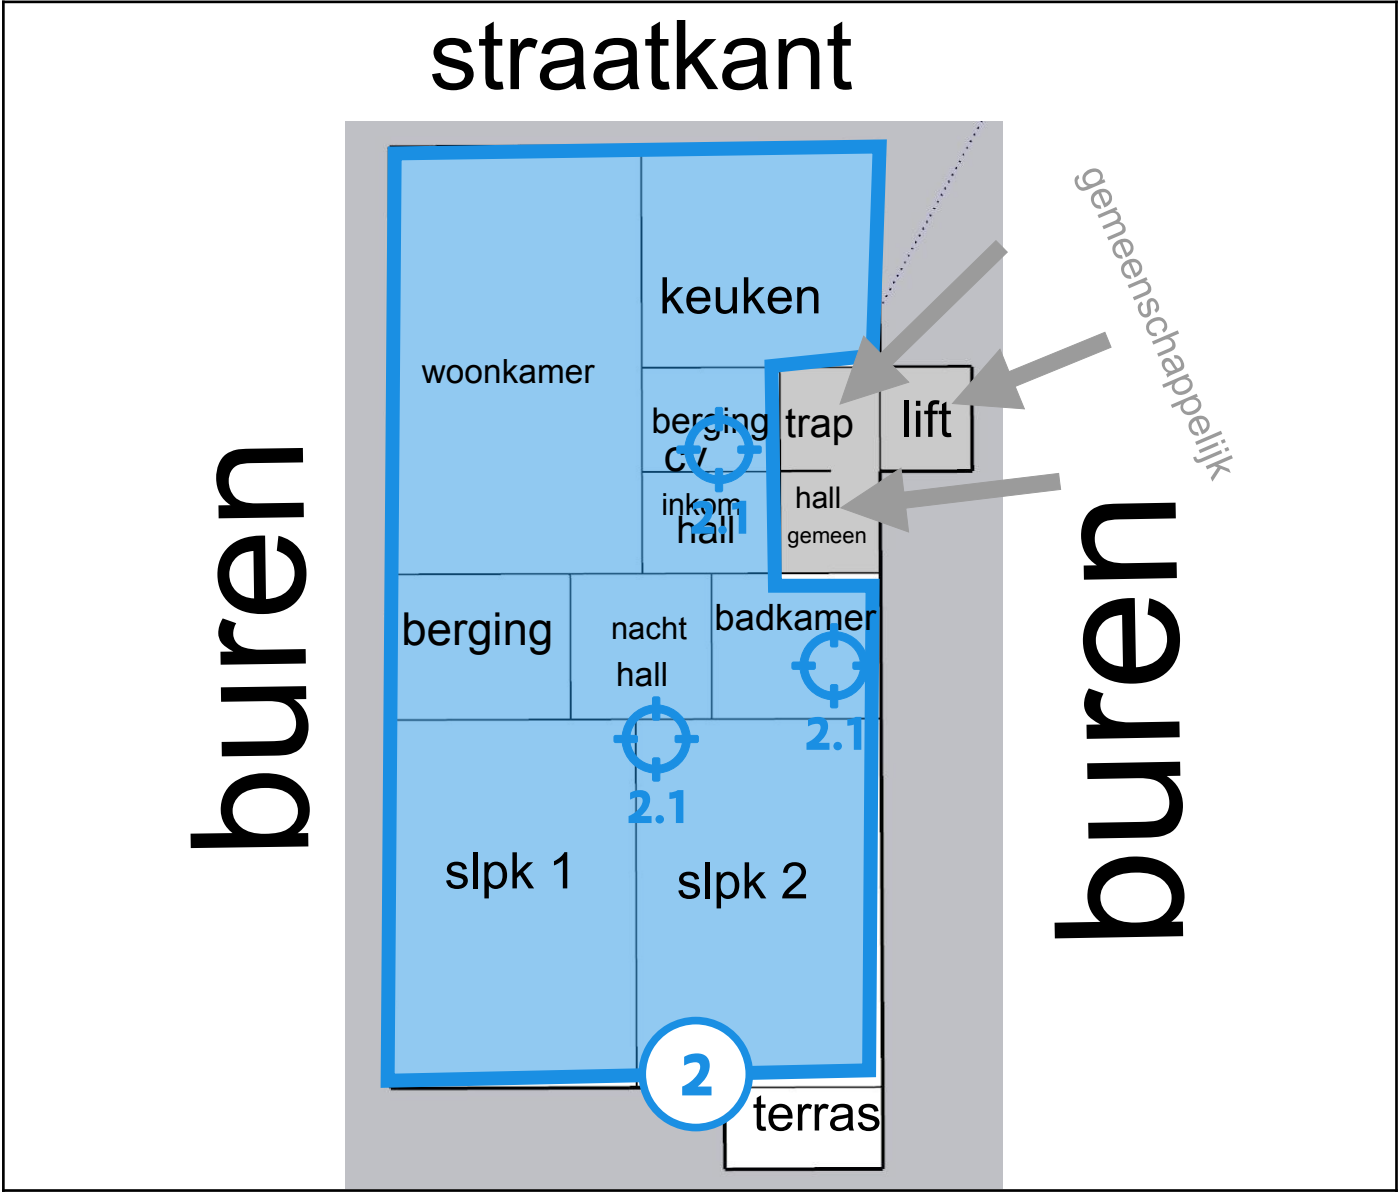
Plan 1.2: schets verdiep kopie

| Beschrijving | Type | Actie |
|---|---|---|
| 2. 2..Pleisterwerk plafonds. | Geen asbest | - |

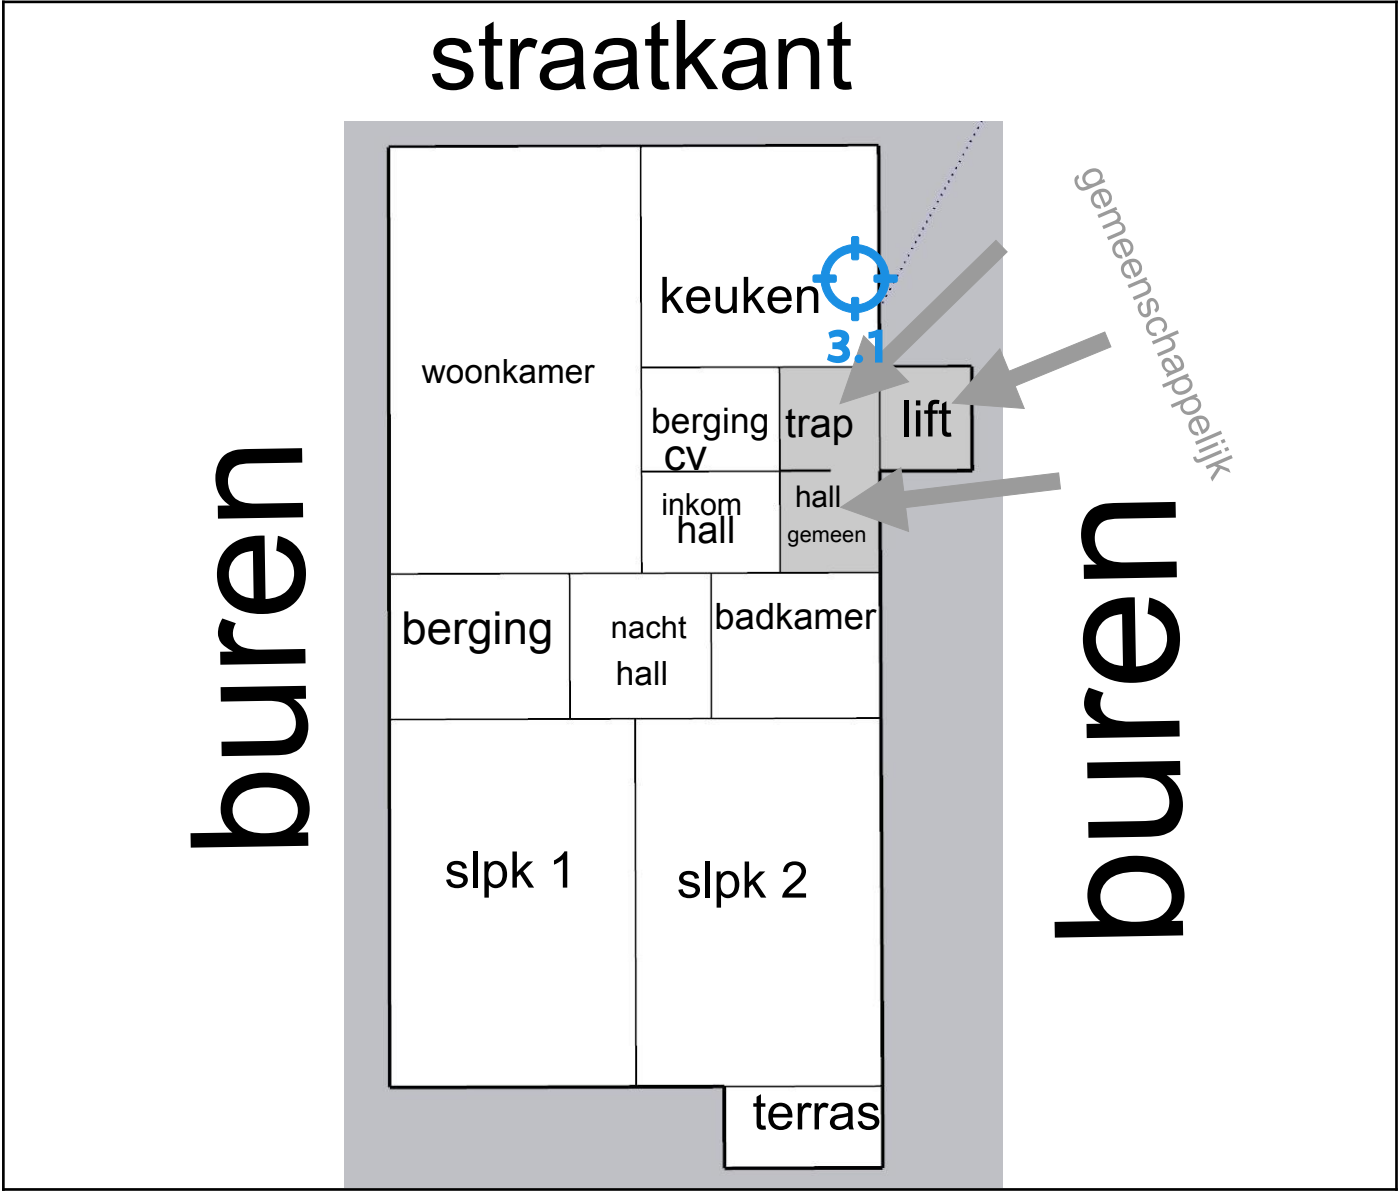
Plan 1.3: schets verdiep kopie kopie

| Beschrijving | Type | Actie |
|---|---|---|
| 3. Anti-dreunlaag onder spoelbak. | Geen asbest | - |

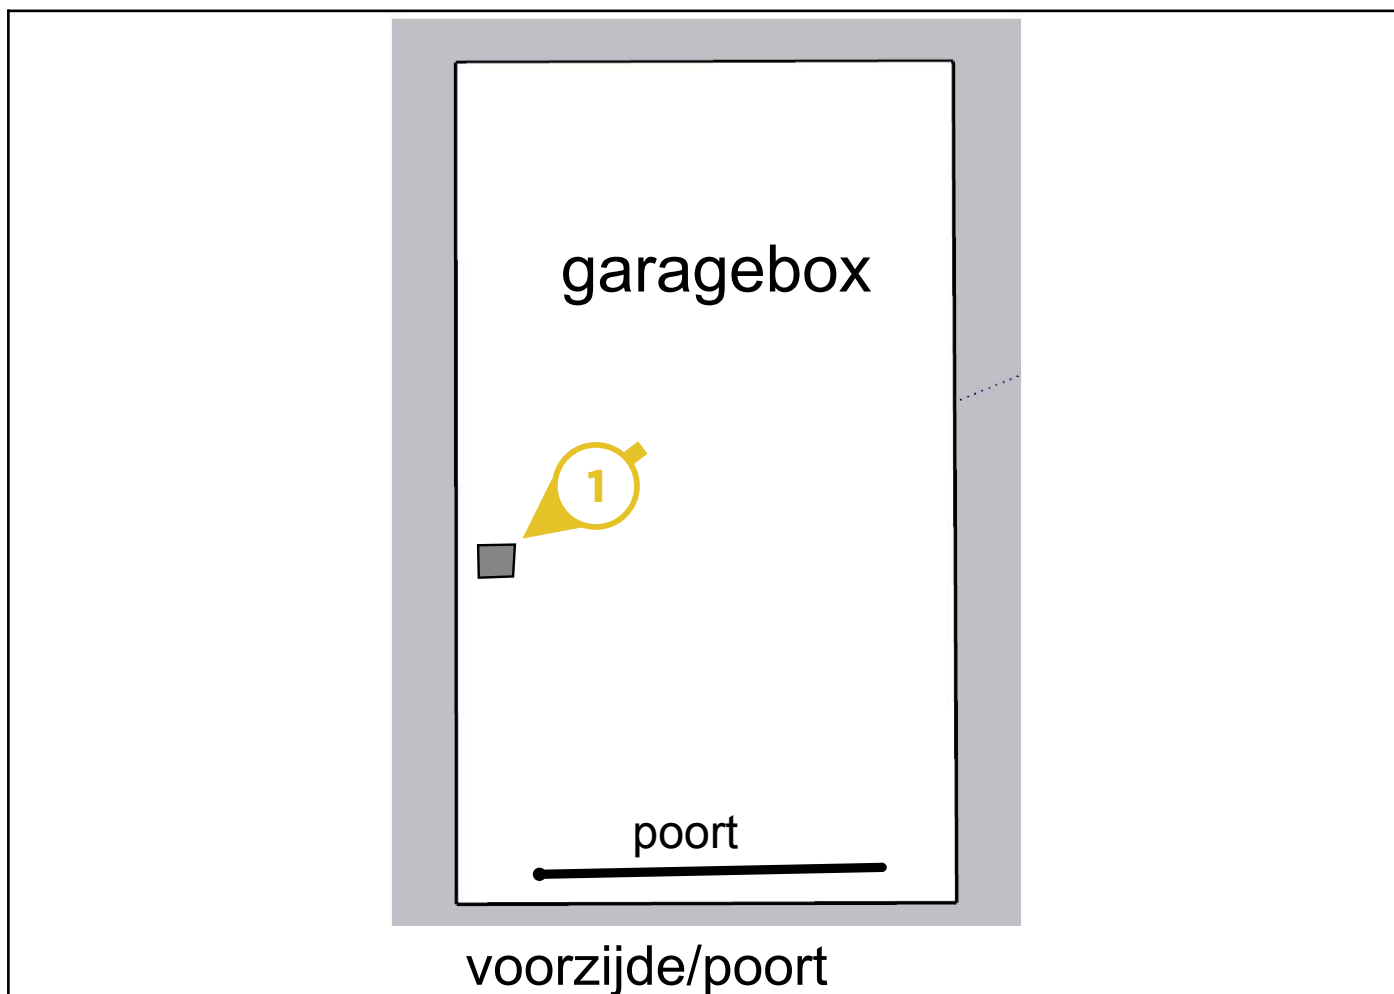
## Plan 2.1: garage

| Beschrijving | Type | Actie |
|---|---|---|
| 1. **Bakeliet elektriciteitsmeter | Asbestmateriaal | Zorgvuldig beheren |

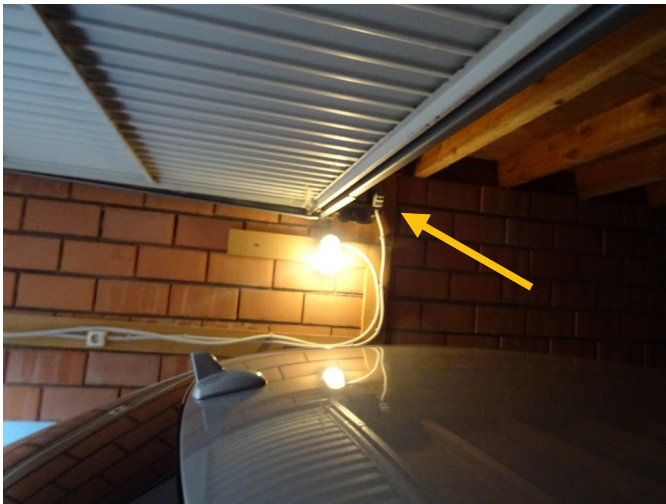
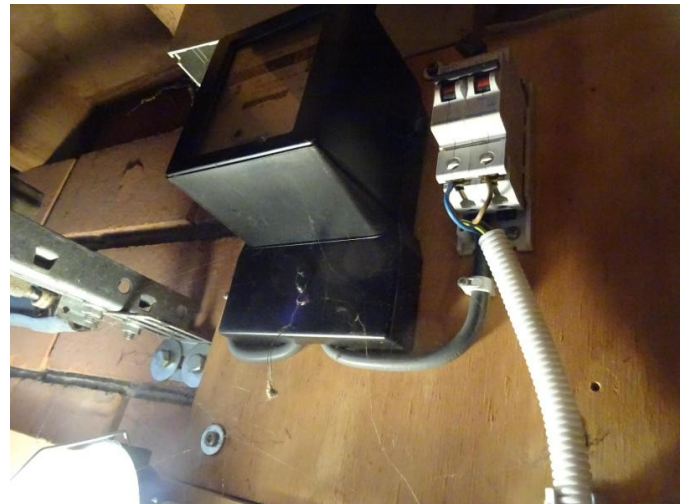
Het asbestmateriaal valt onder de mijlpaal van 2040.

| Eindbeoordeling materiaalrisico | Laag materiaalrisico en/of verlaagde kans op vezelvrijgave |

| Gebondenheid | Categorie 1: hechtgebonden in oorsprong |
| Asbestsoort (vezeltype) | Crocidoliet aanwezig |
| Asbestconcentratie | Laag (< 50%) |
| Afschermingsgraad van het gehele materiaal | Geheel of deels (ook) vrij aan de binnenlucht |
| Toestand van het materiaal | Onbeschadigd, niet verweerd |

| Beschrijving | **Bakeliet elektriciteitsmeter |
| Asbestmateriaal | Plaat, paneel, tablet - Type Bakeliet |
| Identificatiemethode | <p>De asbestdeskundige beoordeelt het materiaal als asbestverdacht en dus asbesthoudend, en dit zonder monstername.</p> <p>Motivatie: De materialen behoren niet toe aan de eigenaar voor wie de asbestdeskundige de asbestinventaris uitvoert.</p> |
| Opmerking | <p>Deze oppervlakte werd niet gemeten, maar geschat op basis van een benadering van de aanwezige tellerkast. Deze schatting mag niet worden gebruikt als maatstaf voor heffingen. Als deskundigen hebben wij vastgesteld dat het materiaal daadwerkelijk bakeliet betreft en geen harde pvc. Bakeliet wordt door ons beschouwd als een asbestverdachte toepassing, aangezien het in veel gevallen asbesthoudend is. We hebben geen staalname uitgevoerd om de functionaliteit van de tellerkast niet in gevaar te brengen. Daarnaast is staalname verboden, aangezien de tellerkast eigendom is van de nutsvoorzieningsmaatschappij.</p> |

- Zorg voor een veilig beheer. Vermijd het beschadigen van het asbestmateriaal. Controleer de toestand jaarlijks op wijzigingen.
- Voer bijkomende staalname(s) uit.

- Eenvoudige handelingen: mag via doe-het-zelf of door werknemer(s) met opleidingsattest eenvoudige handelingen  
Deze toepassing mag volgens de huidige wetgeving worden verwijderd via eenvoudige handelingen. Aangezien deze toepassing echter eigendom is van de nutsvoorzieningsmaatschappij, mag deze uitsluitend worden verwijderd door hen of door een door hen aangestelde onderaannemer die beschikt over de nodige attesten en opleidingen. Daarom wordt hier verwezen naar de methode van een erkende verwijderaar, maar in feite dient dit via de nutsvoorzieningsmaatschappij te verlopen.

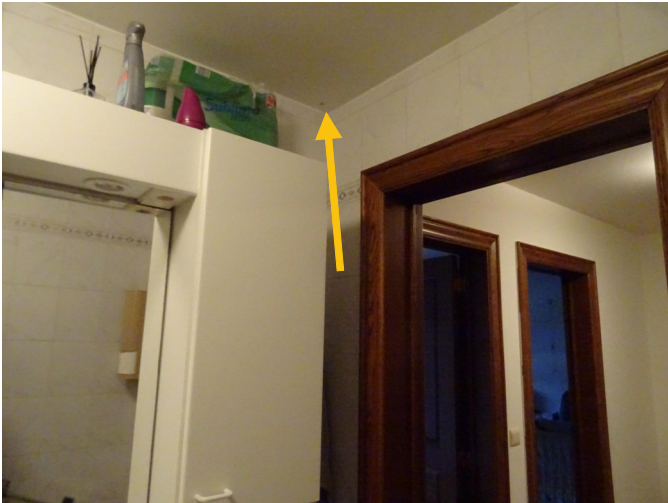
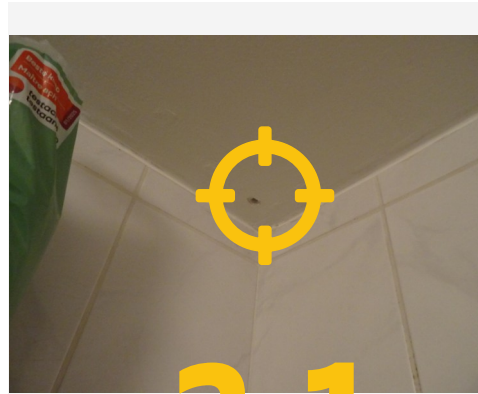
## Fiche 2: 2..Pleisterwerk plafonds.

Geen asbest

| # | Type | Referentie | Resultaat |
|---|---|---|---|
| 2.1 | Mengmonster | 2 | Geen asbest |

| Opmerking | <p>Deze oppervlakte, volumes en gewichten zijn niet gemeten, maar geschat op basis van een benadering van het aanwezig pleisterwerk in alle plafonds ( de opgegeven hoeveelheden mogen niet gebruikt worden als maatstaf van heffing).</p> <p>De staalname vindt plaats in specifieke ruimtes zoals droge kamers, natte ruimtes, traphallen en stookruimtes . Soms is er op deze plaats geen pleister (in situ aangebracht) aanwezig, en resulteert dit in een staalnameplaatse minder dan 4. In dit geval was er geen individuele trappenhal</p> |

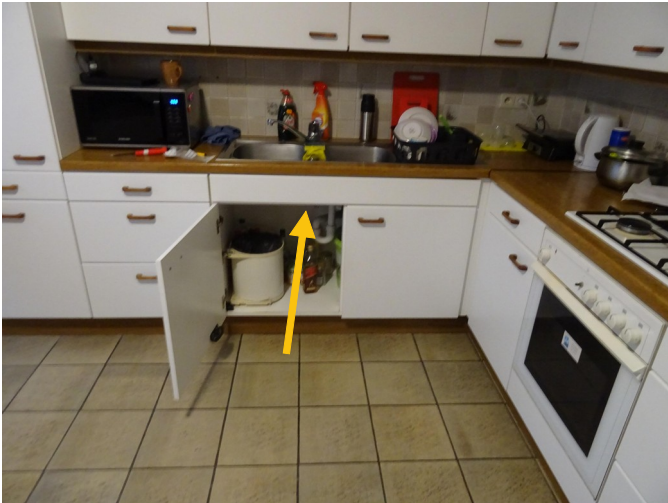
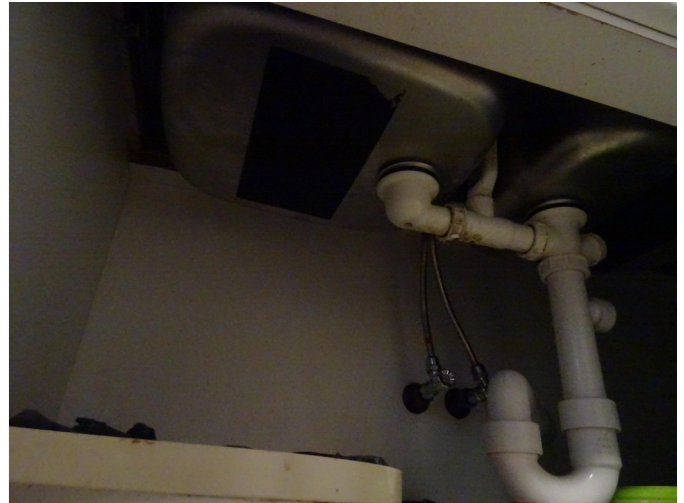
## Fiche 3: Anti-dreunlaag onder spoelbak.

Geen asbest

| # | Type | Referentie | Resultaat |
|---|---|---|---|
| 3.1 | Puntmonster | 3 | Geen asbest |

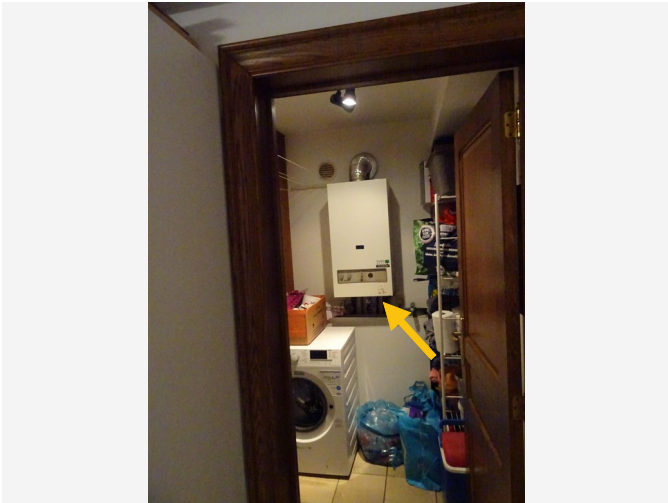
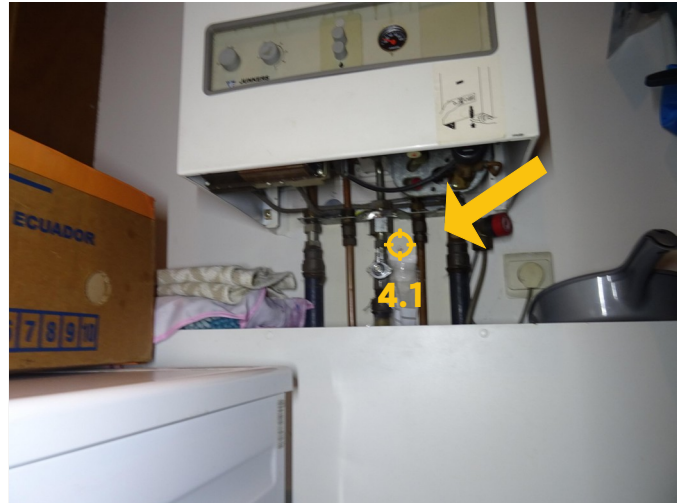
## Fiche 4: 1..Pleisterwerk wanden en/of binnenmuren

Geen asbest

| # | Type | Referentie | Resultaat |
|---|---|---|---|
| 4.1 | Mengmonster | 1 | Geen asbest |

| Opmerking | <p>Deze oppervlakte, volumes en gewichten zijn niet gemeten, maar geschat op basis van een benadering van het aanwezig pleisterwerk in alle plafonds ( de opgegeven hoeveelheden mogen niet gebruikt worden als maatstaf van heffing).</p> <p>De staalname vindt plaats in specifieke ruimtes zoals droge kamers, natte ruimtes, traphallen en stookruimtes. Soms komt het voor dat er op deze plaatsen geen pleisterwerk ( in situ aangebracht ) aanwezig is, wat kan resulteren in de staalnameplaats minder dan 4. IN dit geval is er geen individuele trappenhal</p> |
