# Asbestinventarisatetest

Provinciebaan 15, 2235 Hulshout

Attestnummer : 20240511-000009.000

Uitgegeven op : 11.05.2024

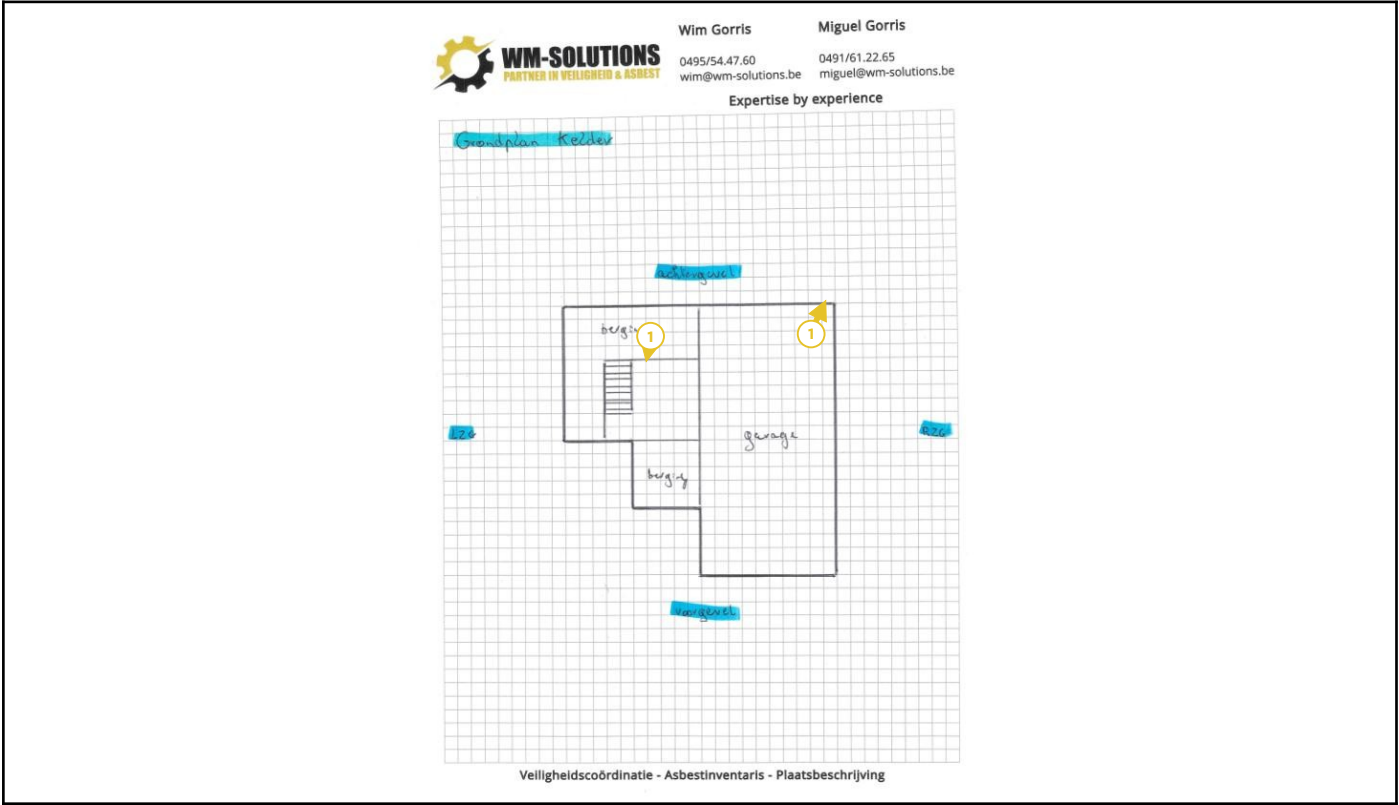
# Plan 1.1: grondplan kelder

| Beschrijving | Type | Actie |
|---|---|---|
| 1. bakeliet meterkast en schakelaars | Asbestmateriaal | Zorgvuldig beheren |

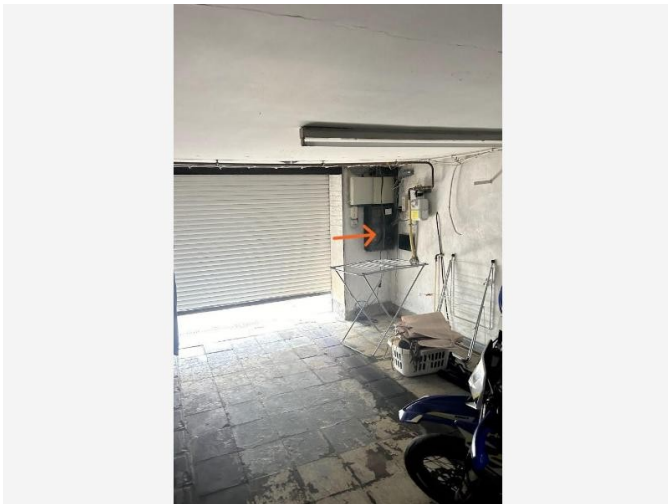
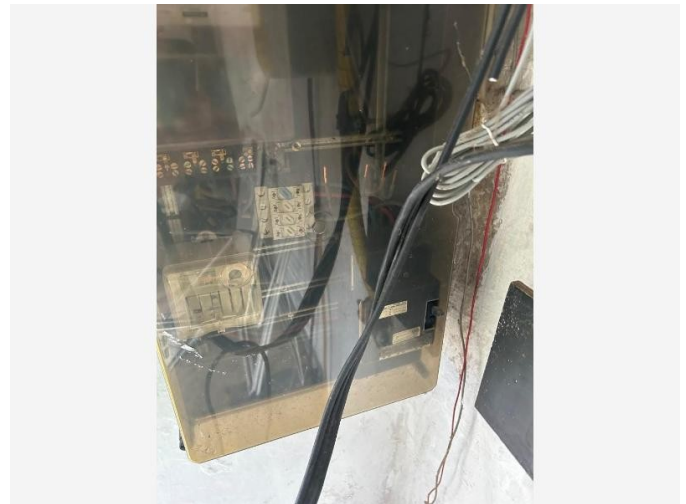
Het asbestmateriaal valt onder de mijlpaal van 2040.

| Eindbeoordeling materiaalrisico | Laag materiaalrisico en/of verlaagde kans op vezelvrijgave |

| Gebondenheid | Categorie 1: hechtgebonden in oorsprong |
| Asbestsoort (vezeltype) | Crocidoliet aanwezig |
| Asbestconcentratie | Laag (< 50%) |
| Afschermingsgraad van het gehele materiaal | Geheel of deels (ook) vrij aan de binnenlucht |
| Toestand van het materiaal | Onbeschadigd, niet verweerd |

| Beschrijving | bakeliet meterkast en schakelaars |
| Asbestmateriaal | Plaat, paneel, tablet - Type Bakeliet |

- Zorg voor een veilig beheer. Vermijd het beschadigen van het asbestmateriaal. Controleer de toestand jaarlijks op wijzigingen.
- Zorg voor een veilig beheer en verwijder dit asbestmateriaal wanneer het bij werken eenvoudig bereikbaar wordt. Controleer de toestand jaarlijks op wijzigingen.

- Eenvoudige handelingen: mag via doe-het-zelf of door werknemer(s) met opleidingsattest eenvoudige handelingen  
Eenvoudige handelingen, eenvoudig bereikbaar. Opleidingsattest eenvoudige handelingen (8uur les)  
Veiligheidsvoorschriften volgen, de juiste persoonlijke bescherming gebruiken, vermijd contaminatie.  
Materiaal niet breken, niet in slijpen of kapot slaan.....

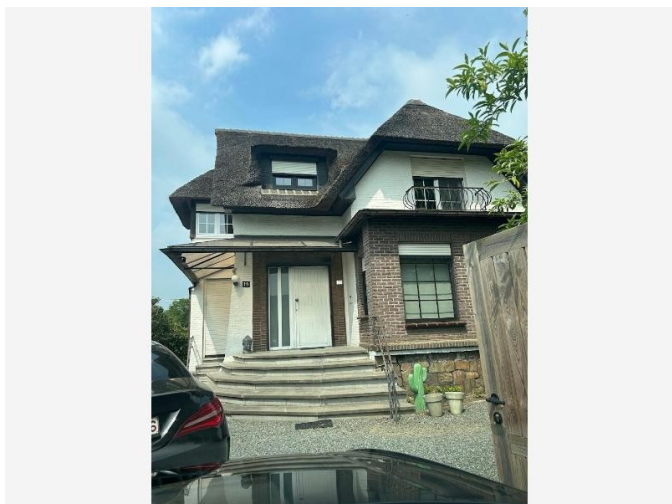
| Identificatiemethode | niet mogelijk zonder destructief werken |

Voor renovatie of afbraakwerken, controleren en informeren asbestverdachte materialen. Eventueel stalen laten nemen van alle primaire dragers, alle asbesttoepassingen, alle bindmiddelen zowel hecht gebonden als niet hecht gebonden. Deze stalen door een erkend LABO laten analyseren om asbestverdacht uit te sluiten. Veiligheidsvoorschriften na leven en de juiste persoonlijke bescherming dragen en gebruiken. Vermijd contaminatie. Altijd benevelen om contaminatie te vermijden. Niet boren, slijpen, kapot breken ....

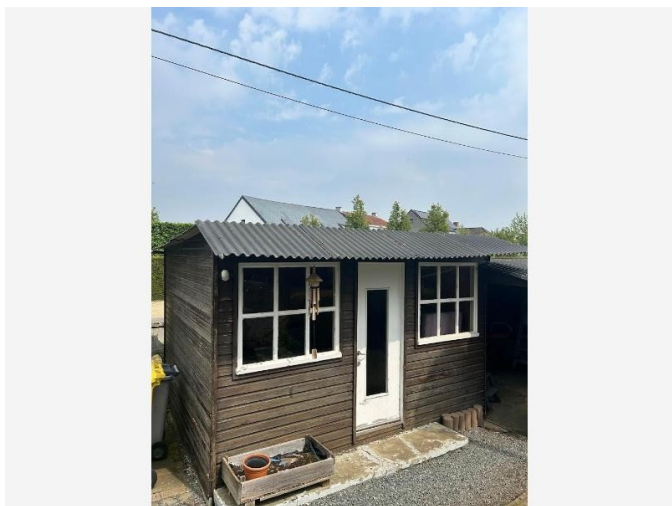
| Identificatiemethode | niet mogelijk zonder destructief werken |
| Primaire drager | Schuin dak |
| (Asbest)materiaal | Dak- en gevelbekleding - Golfplaat |
| Bindmiddel | Cement |

Voor elke renovatie of voor afbraakwerken, controleren en informeren asbestverdachte materialen. Indien nodig een staal laten nemen van dakbedekking , golfplaat tuinberging en deze door een erkend LABO laten analyseren om asbestverdacht uit te sluiten. Veiligheidsvoorschriften na leven en de juiste persoonlijke bescherming dragen en gebruiken. Vermijd contaminatie

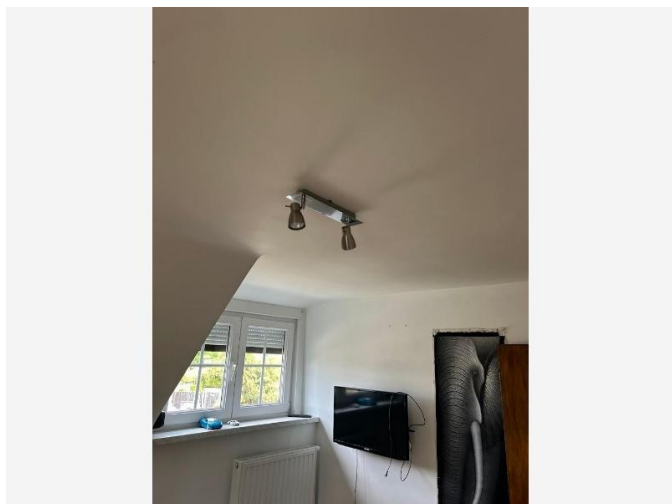
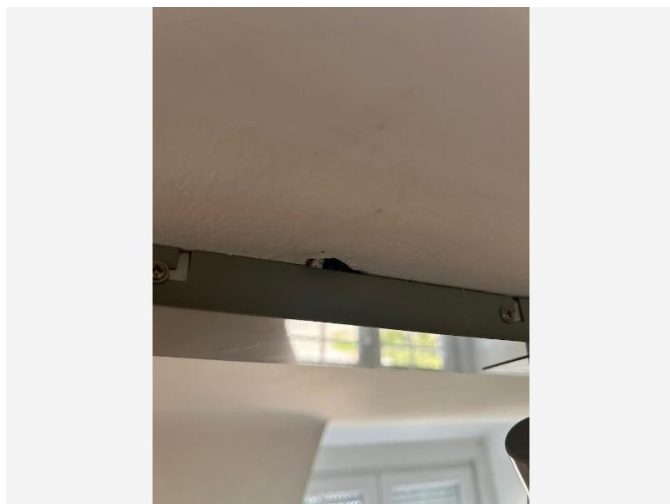
## Fiche 4: bezetting plafond

Geen asbest

| # | Type | Referentie | Resultaat |
|---|---|---|---|
| 4.1 | Mengmonster | m2 | Geen asbest |

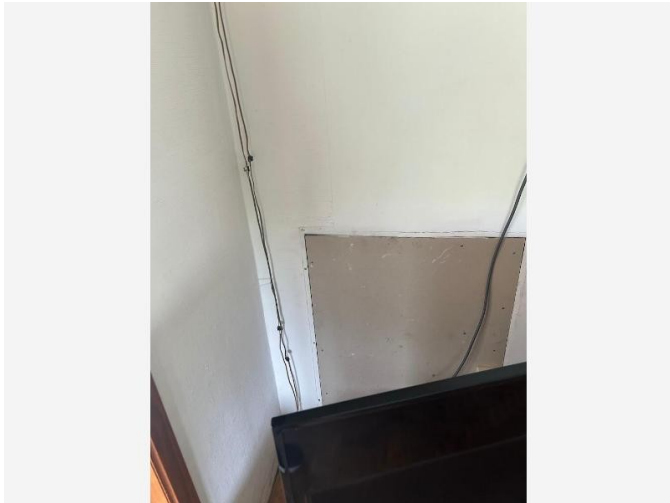
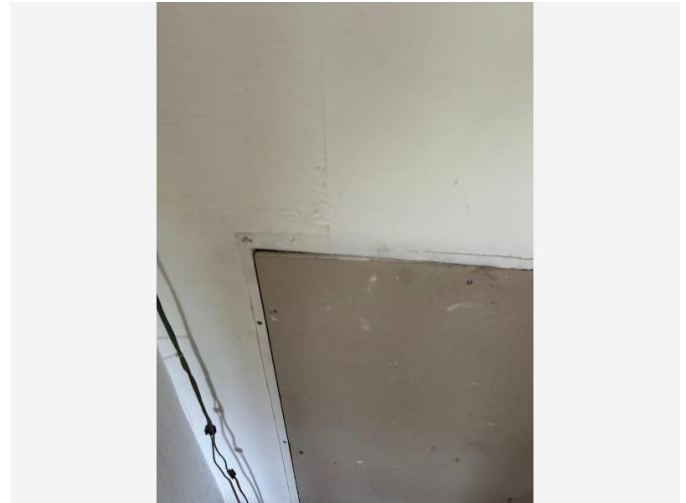
## Fiche 5: bezetting muur

Geen asbest

| # | Type | Referentie | Resultaat |
|---|---|---|---|
| 5.1 | Mengmonster | m1 | Geen asbest |
