# Asbestinventarisatetest

Korenmarkt 23, 2800 Mechelen

Attestnummer : 20251125-000135.000

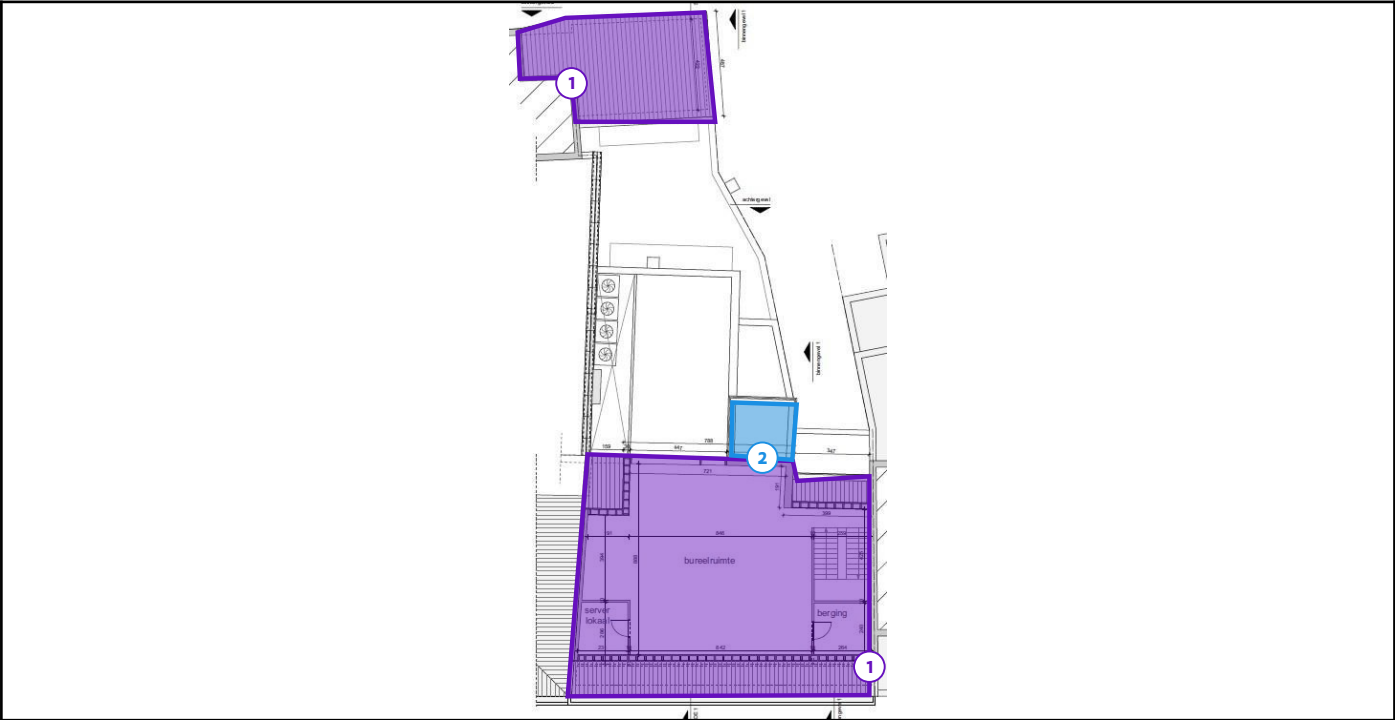
# Plan 1.5: 10874 plan +3

| Beschrijving | Type | Actie |
|---|---|---|
| 1. Onderdak niet waarneembaar | Beperking | - |

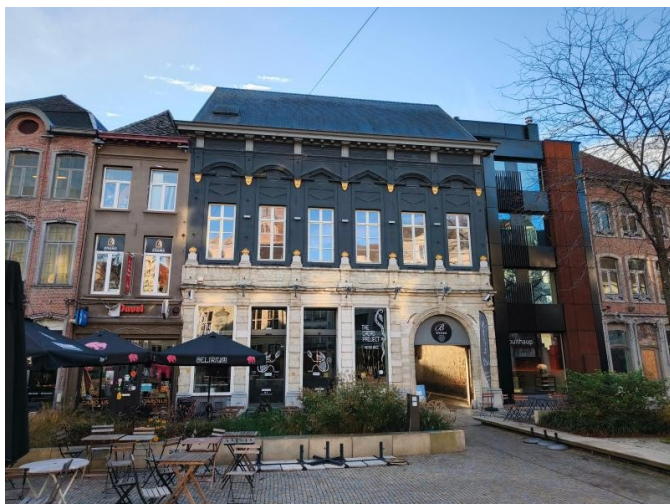
Situeringfoto

**Reden:** Het te onderzoeken materiaal situeert zich hoger dan 3,50 m te rekenen vanaf een veilige ondergrond

**Uitleg van de asbestdeskundige:** Het onderdak is niet waarneembaar vanwege de hoogte, die meer dan 3,5 meter bedraagt. Door de afwerkingsgraad aan de binnenzijde van de bovenste verdieping is het onderdak niet zichtbaar of inspecteerbaar. Alleen destructief onderzoek kan bepalen of het onderdak al dan niet asbesthoudend is (type menuiserie).

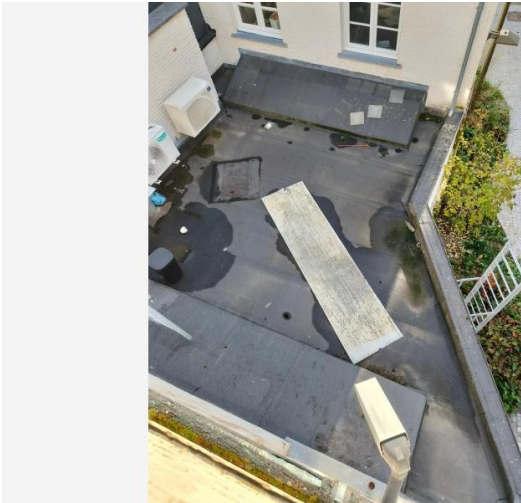
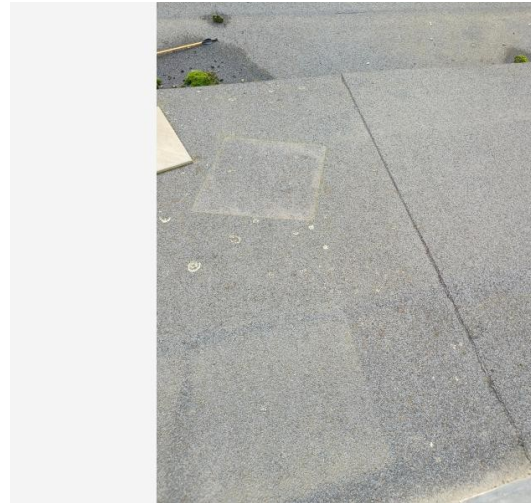
## Fiche 2: Roofing plat dak

Geen asbest

| # | Type | Referentie | Resultaat |
|---|---|---|---|
| 2.1 | Puntmonster | MM05 | Geen asbest |

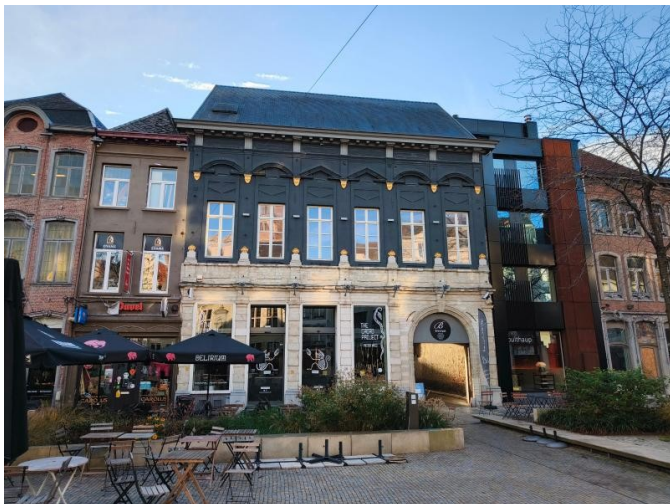
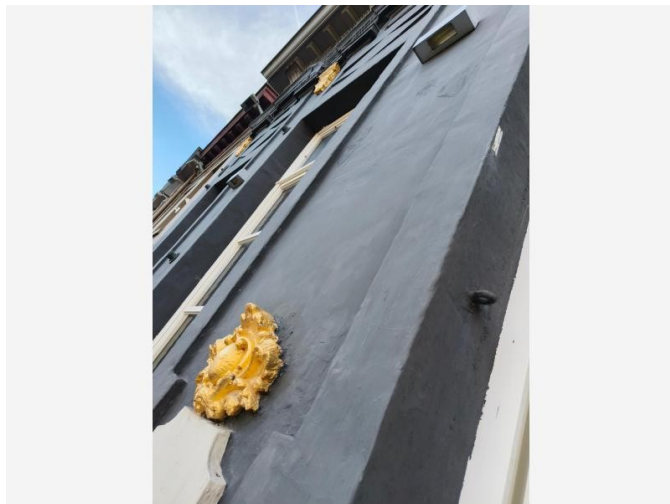
## Fiche 3: cementering muren voorgevel

Geen asbest

| # | Type | Referentie | Resultaat |
|---|---|---|---|
| 3.1 | Mengmonster | MM04 | Geen asbest |

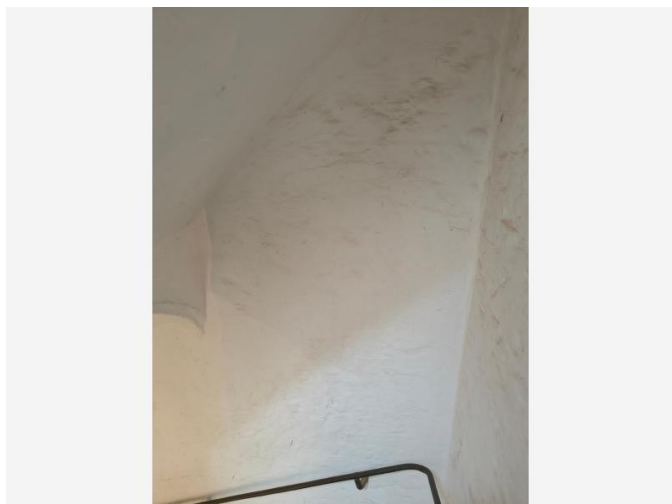
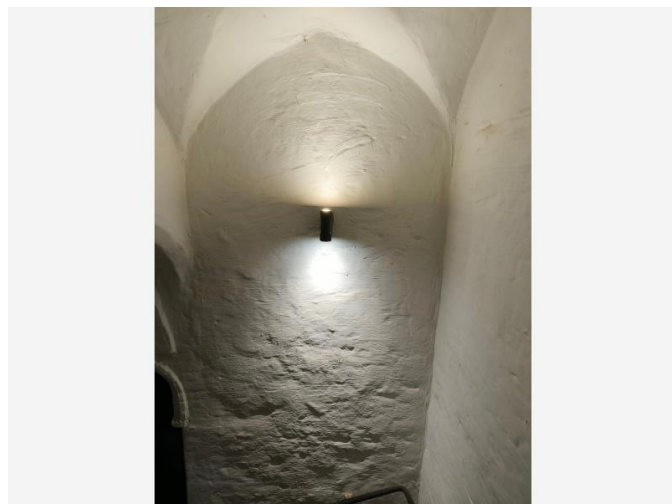
Geen asbest

| # | Type | Referentie | Resultaat |
|---|---|---|---|
| 4.1 | Mengmonster | MM02 | Geen asbest |

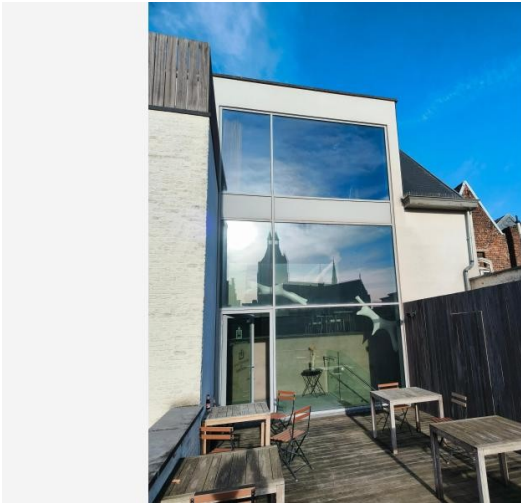
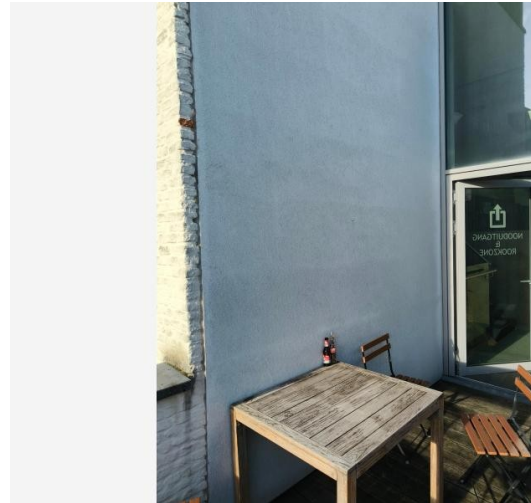
## Fiche 5: Crepi achtergevel

Geen asbest

| # | Type | Referentie | Resultaat |
|---|---|---|---|
| 5.1 | Mengmonster | MM03 | Geen asbest |

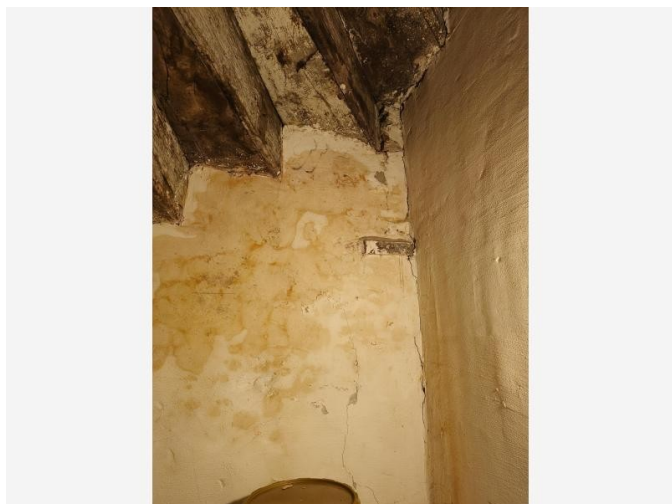
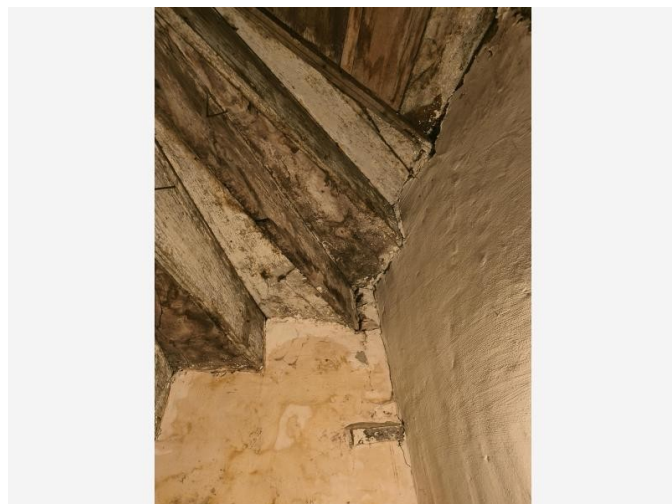
Geen asbest

| # | Type | Referentie | Resultaat |
|---|---|---|---|
| 6.1 | Mengmonster | M01 | Geen asbest |

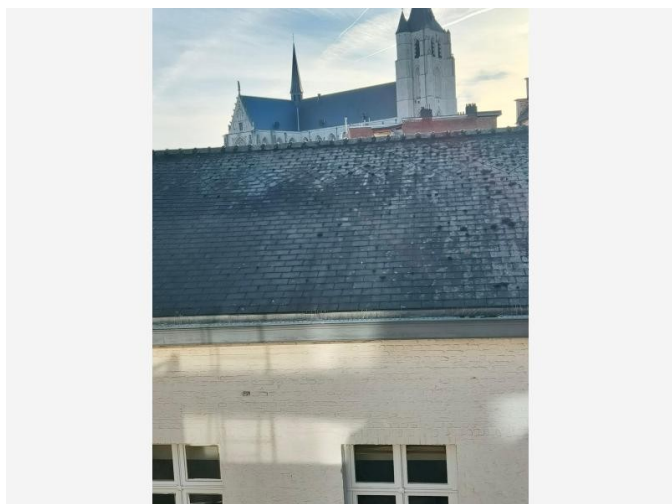
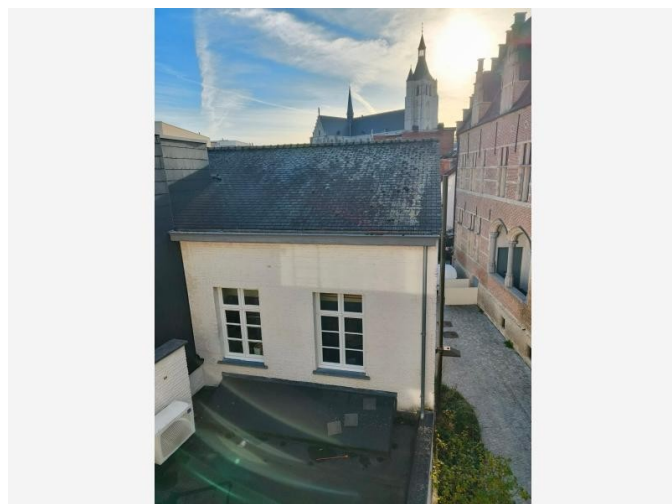
### Fiche 8: Dakbedekking

| Beschrijving | Notitie | Terug te vinden op plannen |
|---|---|---|
| Fiche 8: Dakbedekking | In het jaar 2005 werd het dak gerenoveerd en vervangen van rode dakpannen naar donkerblauwe leien. (zie foto Google earth) | - |

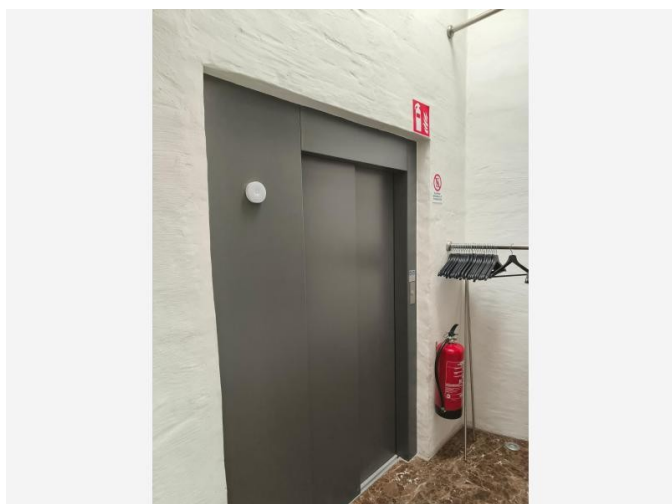
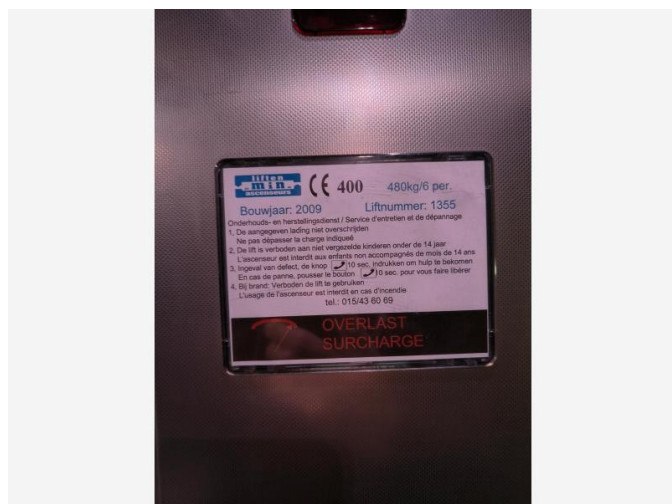
## Fiche 9: Liftinfrastructuur

| Beschrijving | Notitie | Terug te vinden op plannen |
|---|---|---|
| Fiche 9: Liftinfrastructuur | Bouwjaar van de liftinfrastructuur is 2009. | - |
