# Asbestinventarisatetest

Brugstraat 35, 9880 Aalter

Attestnummer : 20231028-000179.000

Uitgegeven op : 28.10.2023

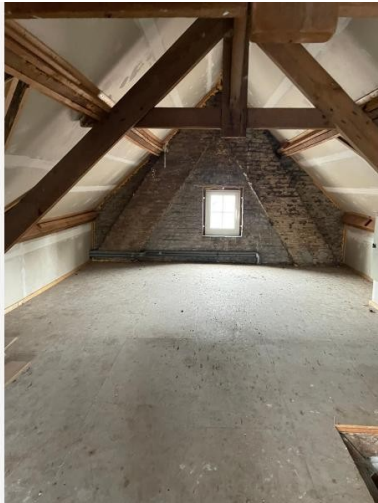
Situeringsfoto

**Reden:** Er is geen volledige risicobeoordeling mogelijk

**Uitleg van de asbestdeskundige:** De zolder van het hoofgebouw (1914) is volledig afgewerkt met Gyproc, het onderdak is niet inspecteerbaar. Boven de keuken staat een zadeldak, daar is volledig geen toegang toe. Volgens de huidige eigenaar is het dak samen vernieuwd met de nieuwe aanbouw in 2004. De zolder van de nieuwe aanbouw bestaat uit dakpannen en een menuiserite (roze) onderdak met als kenmerk: "NT" (Nieuwe Technologie d.w.z. geen asbest in verwerkt). Gezien het jaartal was het tevens verboden om nog asbest te verwerken. Indien het dak van het hoofgebouw volledig vernieuwd is, bestaat de kans dat alle daken volledig asbestveilig zijn.

| (Asbest)materiaal | Plaat, paneel, tablet - Type Menuiserite |
| Karakterisatie | Asbest (verdacht) |
| Primaire drager | Schuin dak |

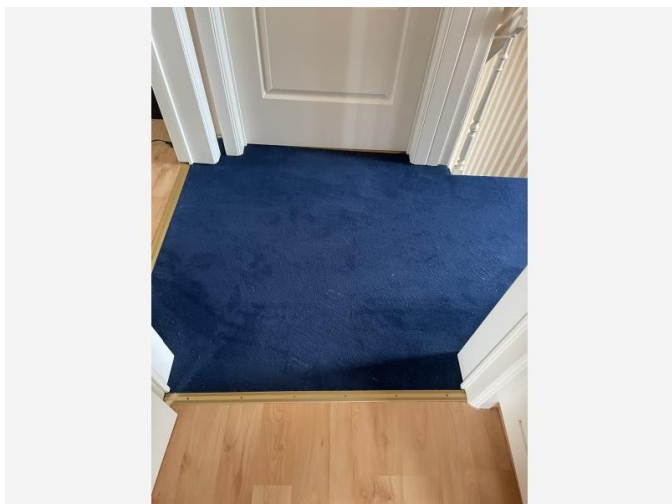
Vrije foto

Op de trap en nachthal ligt blauw tapijt. Deze is niet asbestverdacht. De ondergrond is niet inspecteerbaar. Indien deze ooit verwijderd zou worden moet men goed kijken naar de ondergrond. Indien er iets asbestverdacht zou aangetroffen worden een staal nemen en binnen brengen bij een FOD WASO labo voor verdere analyse

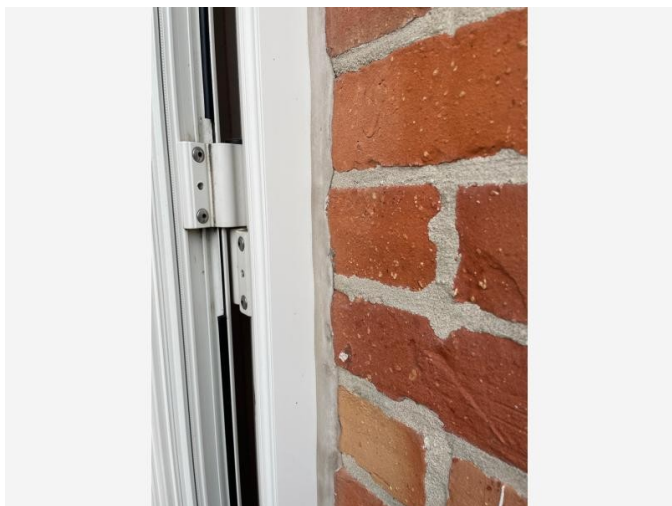
Vrije foto

Alle ramen en deuren van de volledige contractie zijn asbestveilig. Tevens ook de opvulling. De vensterbanken bestaan uit marmer en hout, dus allen asbestveilig.

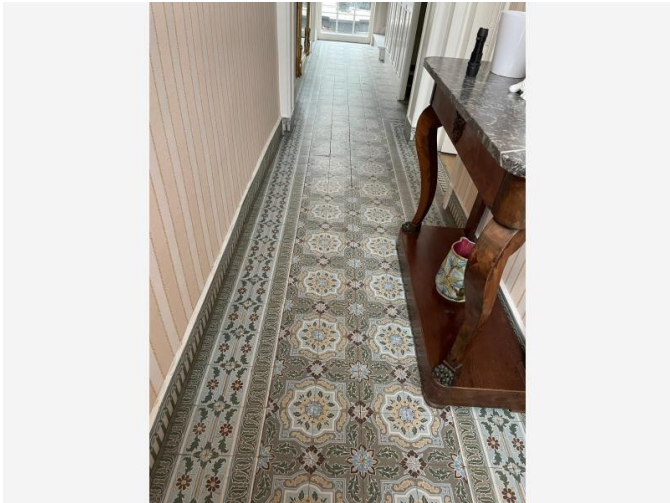
Vrije foto

In de inkomhal en zithoek zijn nog de traditionele authentieke cement tegels verwerkt. Deze tegels werden destijds op de zavel geplaatst. Zowel de tegel als de ondergrond is asbestveilig.

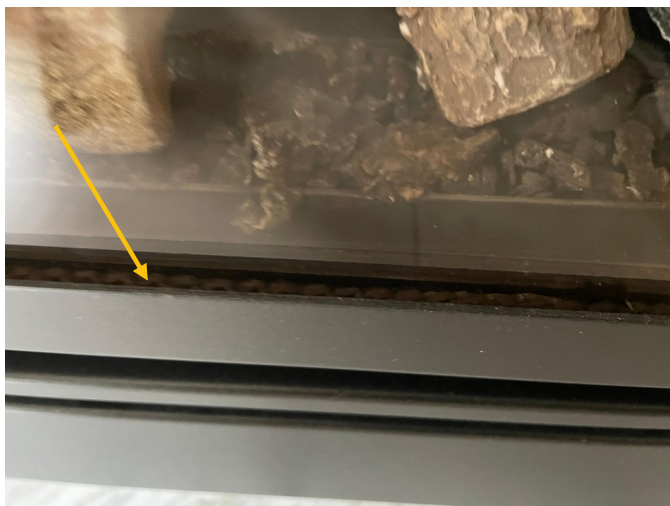
Vrije foto

Er zijn een 3 tal verwarmingcassettes aanwezig in de woning. Zowel in het gedeelte van 1914 als in 2004. Alle koorden zijn asbestveilig

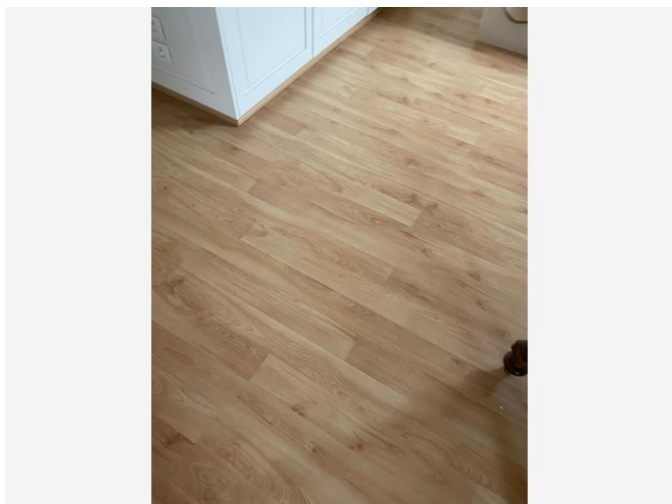
Vrije foto

Op het éérste verdiep in het hoofdgebouw is laminaat verwerkt m.u.v. de nachthal. Deze bevat geen asbest. Indien deze ooit zou uitgebroken worden moet men goed kijken naar de ondergrond. Indien er iets asbestverdacht zou aangetroffen worden een staal nemen en binnen brengen bij een FOD WASO labo voor verdere analyse.

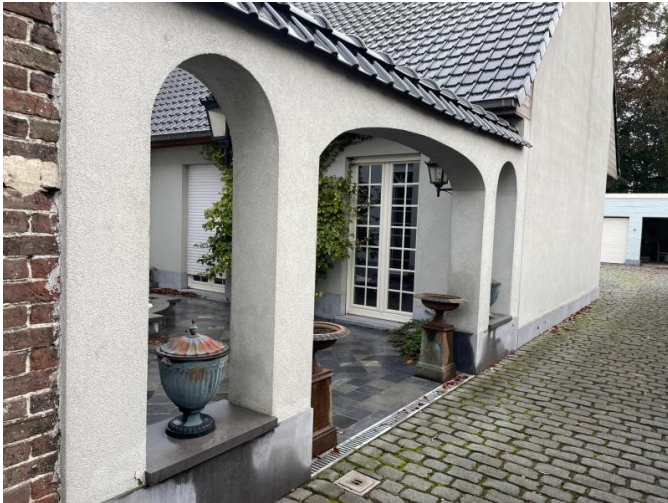
Vrije foto

In 2004 is er een volledig nieuw deel gebouwd en dan is zowel op het oude als nieuwe gedeelte crepi verwerkt. De crepi is niet asbestverdacht.

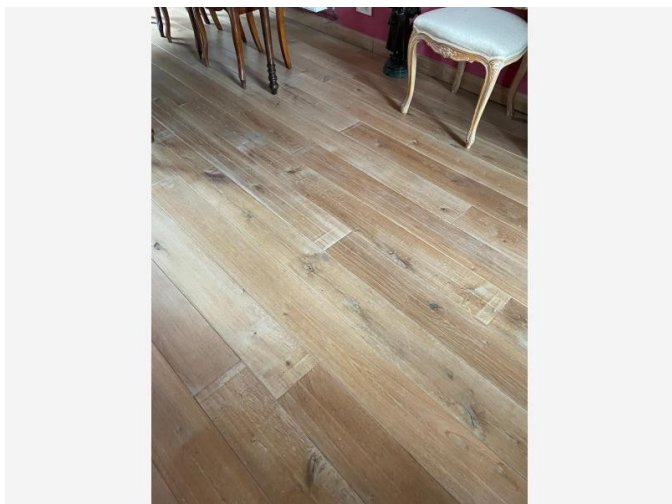
Vrije foto

In de eethoek is een massief houten parket voorzien, deze is niet asbestverdacht.

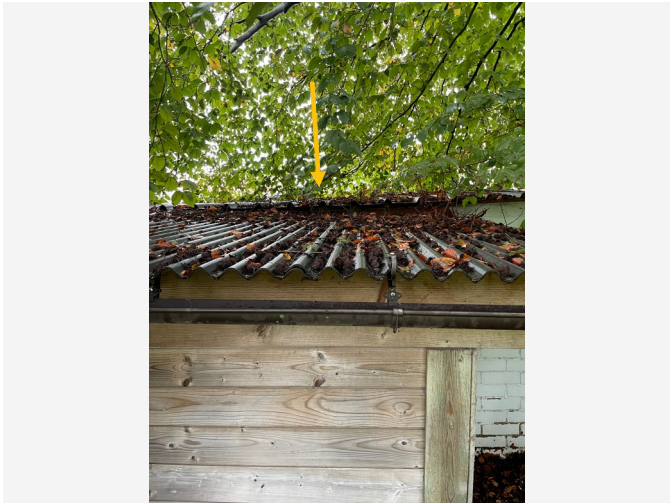
Vrije foto

Boven de dubbele garage liggen Joris Ide Panelen – Sandwichpanelen. Deze zijn niet asbestverdacht.

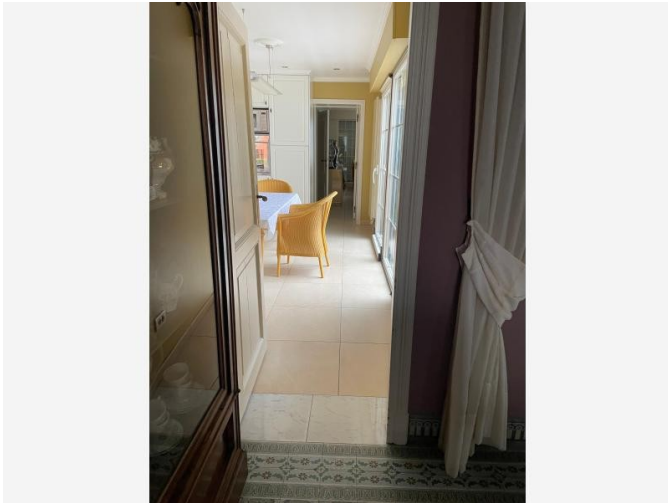
Vrije foto

In de keuken is een ceramische tegel verwerkt, deze is dezelfde als in het nieuw gedeelte van 2004. Tevens ligt de vloer ook op hetzelfde niveau. De oude ondervloer in de keuken zal hiervoor uitgebroken zijn geweest waardoor de onderlaag is verwijderd. We kunnen er vanuit gaan dat de ondervloer in de keuken asbestveilig is.

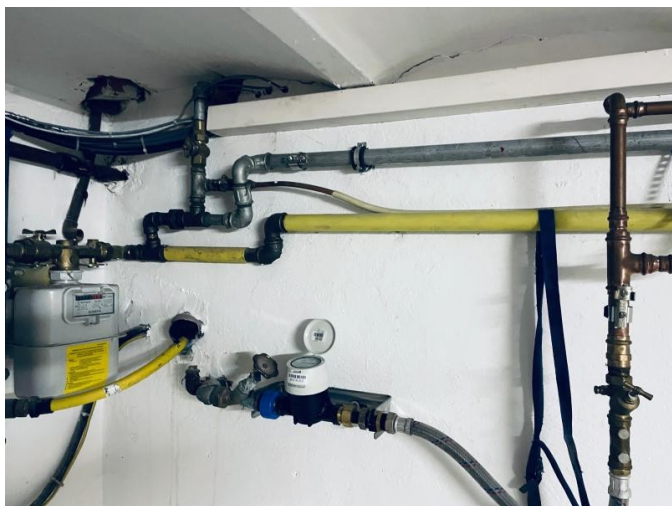
Vrije foto

De visueel zichtbare buizen zijn niet asbestverdacht.

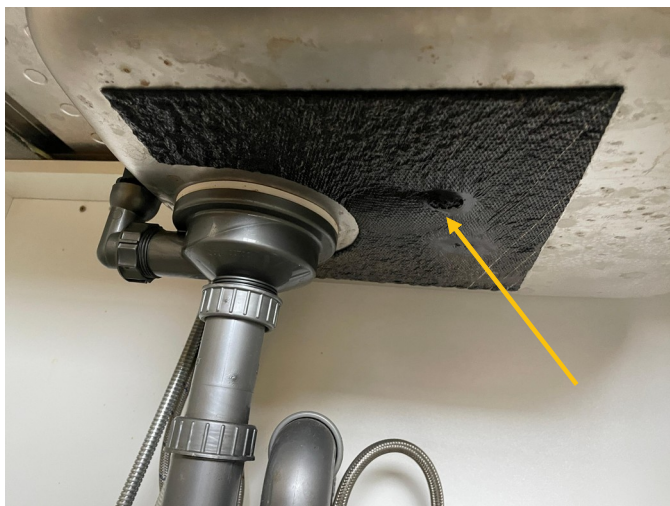
Vrije foto

Onder de spoelbak in de keuken zit een geluidslap gezien de keuken nieuw geplaatst is in 2004 is deze lap niet asbestverdacht.

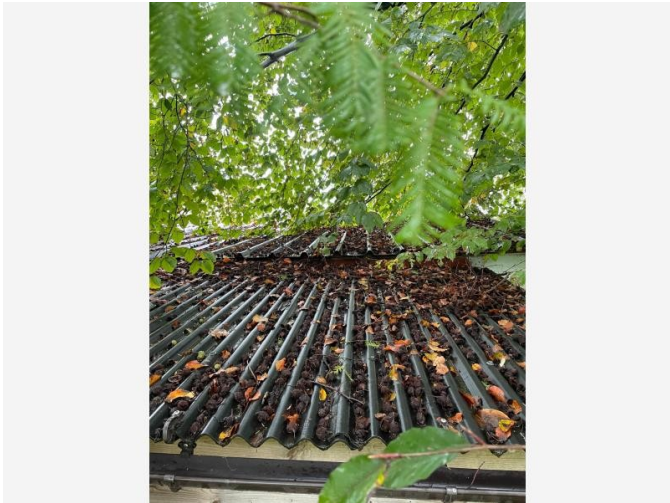
Vrije foto

Boven het houten tuinhuis liggen Topline Golfplaat Aquaplan van de nieuwe generatie. "NT" (Nieuwe Technologie d.w.z. geen asbest in verwerkt).

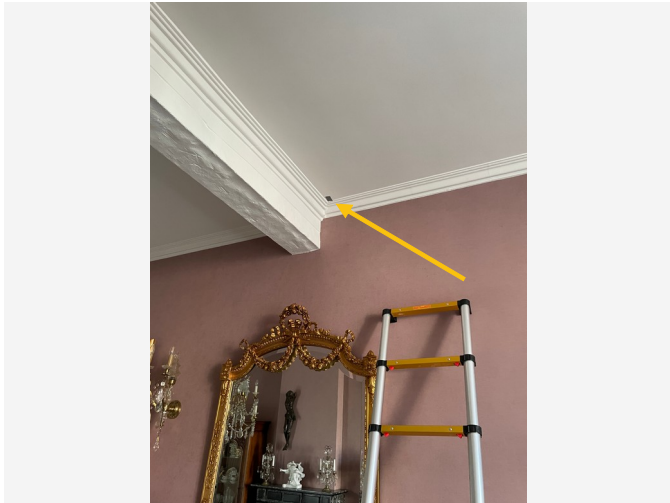
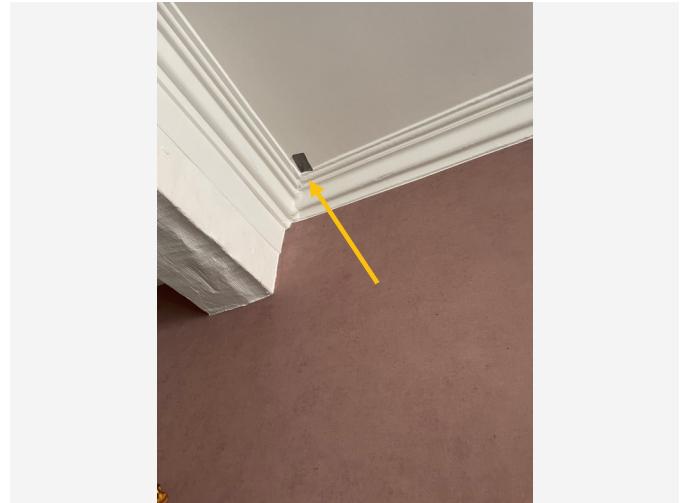
## Fiche 15: Plakwerk Plafond

Geen asbest

| # | Type | Referentie | Resultaat |
|---|---|---|---|
| 15.1 | Mengmonster | MM002 | Geen asbest |

| Opmerking | Het plafond in de keuken bestaat uit Gyproc. Ook het volledige eerste verdiep bestaat uit Gyproc. Vandaar geen stalen van het plafond boven. |

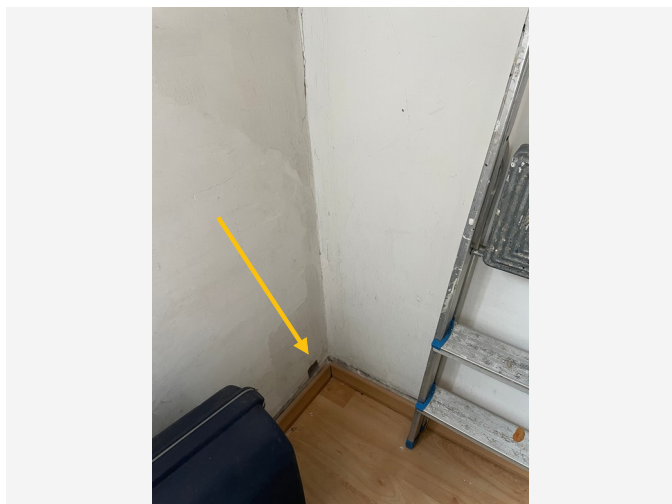
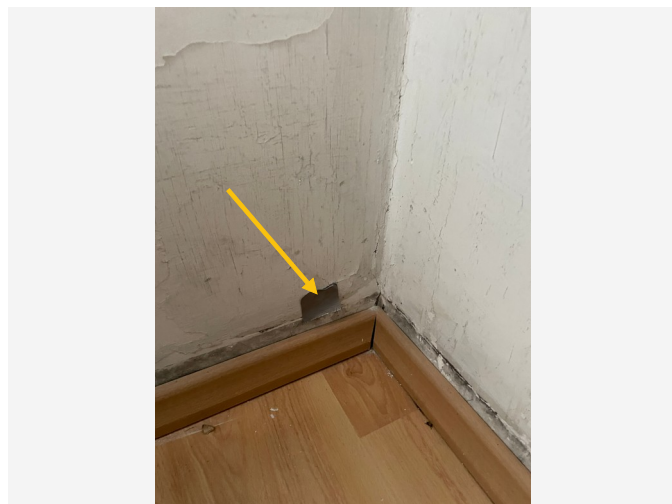
Geen asbest

| # | Type | Referentie | Resultaat |
|---|---|---|---|
| 16.1 | Mengmonster | MM001 | Geen asbest |

| <b>Opmerking</b> | Er is geen staal genomen in de badkamer omdat de badkamer volledig is afgewerkt met hout. De andere badkamer op het GLV is van 2004 en volledig betegeld. |

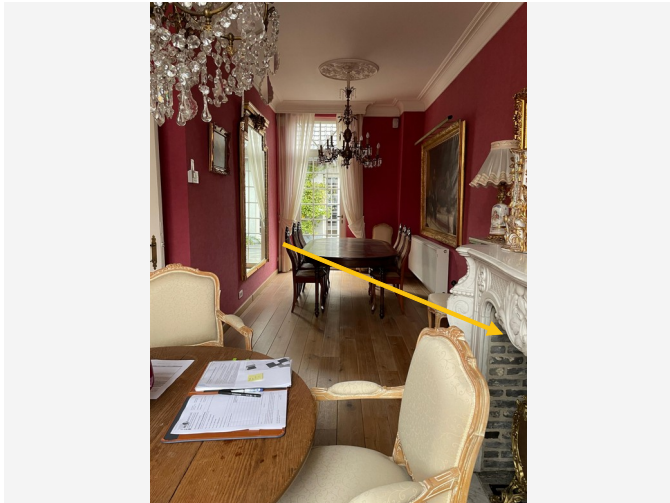
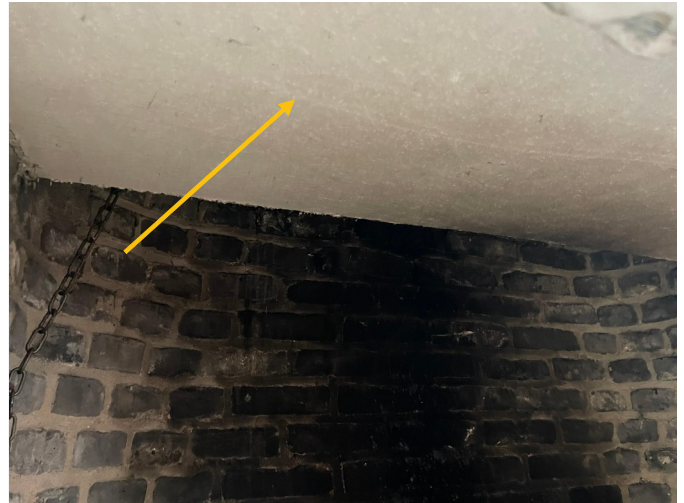
## Fiche 17: Brandvertragende plaat

Geen asbest

| # | Type | Referentie | Resultaat |
|---|---|---|---|
| 17.1 | Puntmonster | MM003 | Geen asbest |

| Opmerking | De brandvertragende plaat zit onder de witte carrara marmeren schouw in de eethoek. Deze is van de nieuwe generatie en is niet asbestverdacht. |
