# Asbestinventarisatattest

Bronstraat 7/2VR, 1731 Asse

Attestnummer : 20250202-000233.000

Uitgegeven op : 02.02.2025

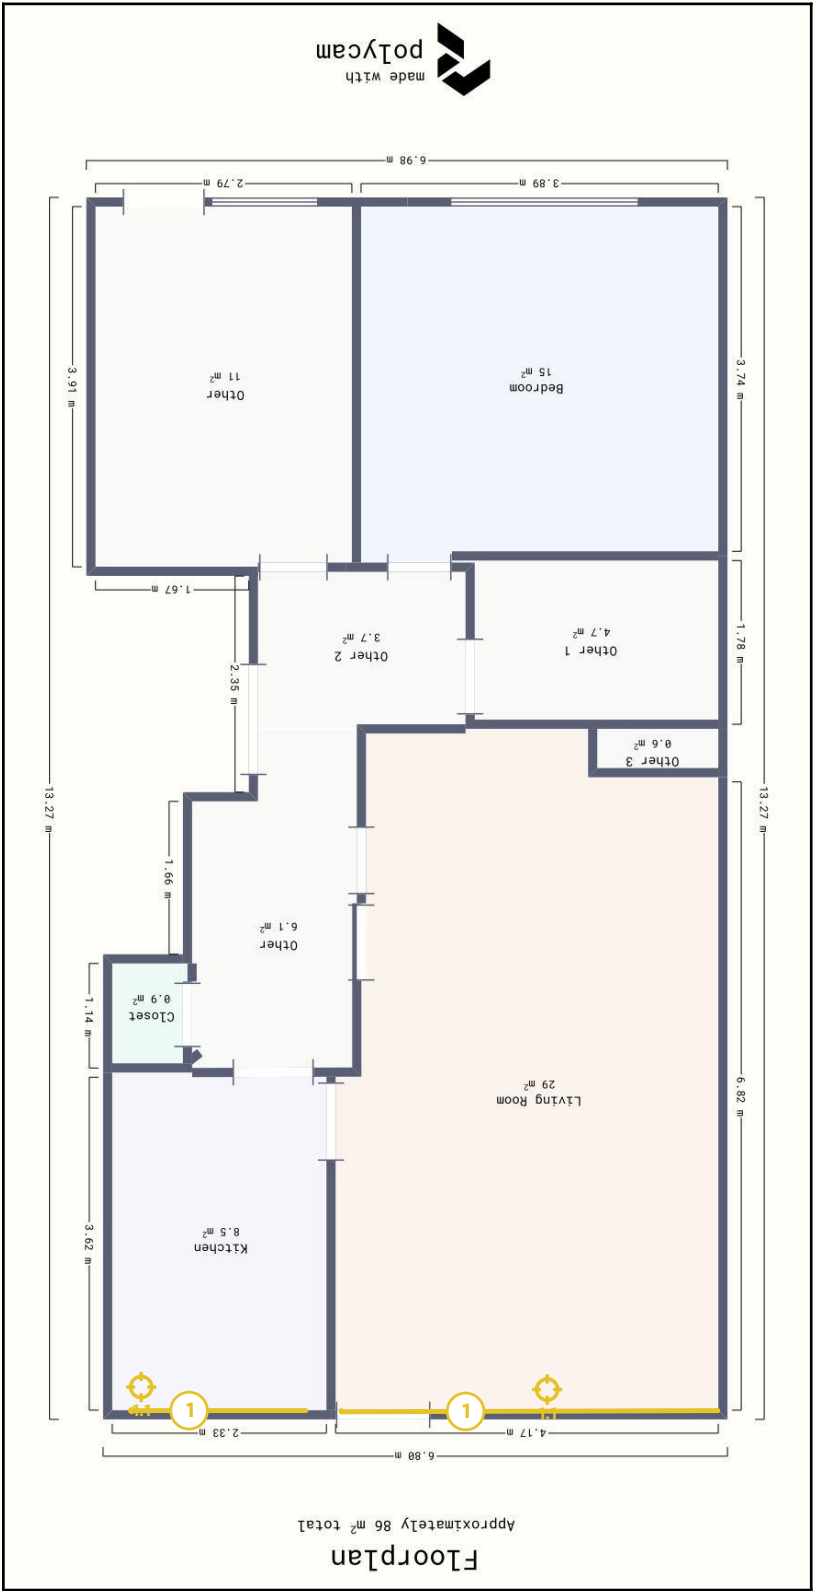
# Plan 1.2: Appartement

| 1. Afdichting ramen keuken en woonkamer | Asbestmateriaal | Zorgvuldig beheren |

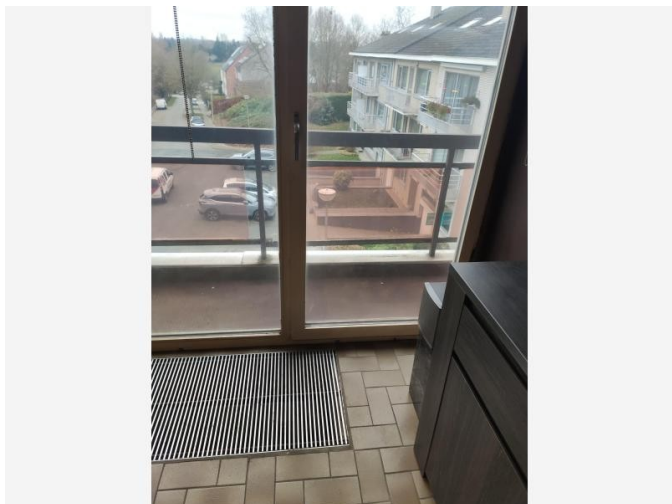
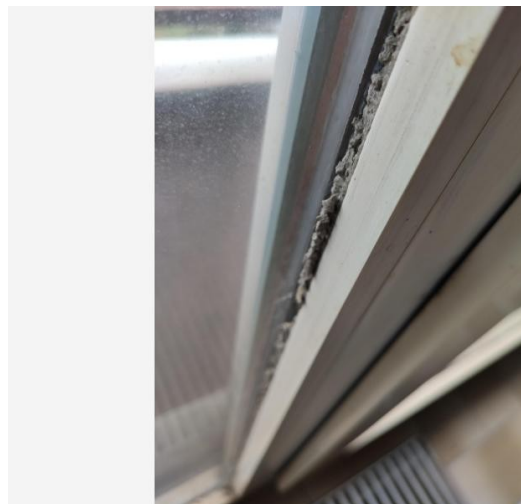
| Fiche 1: Afdichting ramen keuken en woonkamer..... | 13 |

| Eindbeoordeling materiaalisico | Laag materiaalisico en/of verlaagde kans op vezelvrijgave |

| Asbestsoort (vezeltype) | Alleen chrysotiel |
| Asbestconcentratie | Laag (< 50%) |
| Toestand van het materiaal | Licht beschadigd, licht verweerd. Intact calciumsilicaatmateriaal of categorie III 'gebondenheid' |

| # | Type | Referentie | Resultaat |
|---|---|---|---|
| 1.1 | Mengmonster | 2001 | Chrysotiel |

| Opmerking | Het betreft het afdichtingsmateriaal tussen het glas en het profiel van de ramen in de woonkamer en keuken, zowel langs de binnen- als buitenzijde. De hoeveelheid is geschat. |

- Zorg voor een veilig beheer. Vermijd het beschadigen van het asbestmateriaal. Controleer de toestand jaarlijks op wijzigingen.

- Eenvoudige handelingen: enkel door erkend asbestverwijderaar  
Verwijderingsvoorschriften volgens Codex over het welzijn op het werk Art. VI.3-54.

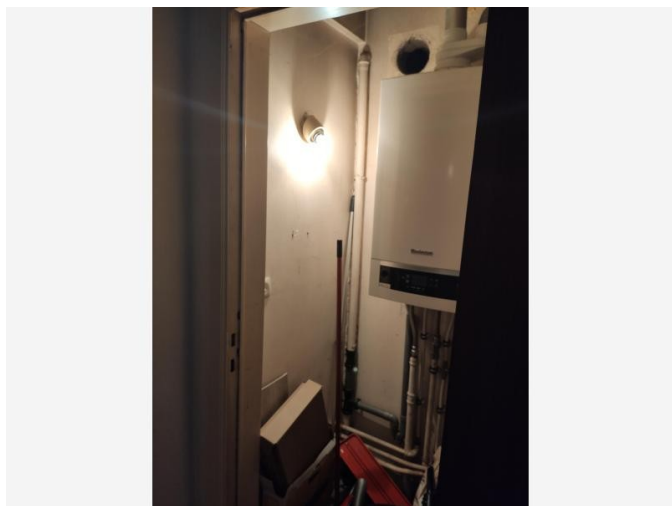
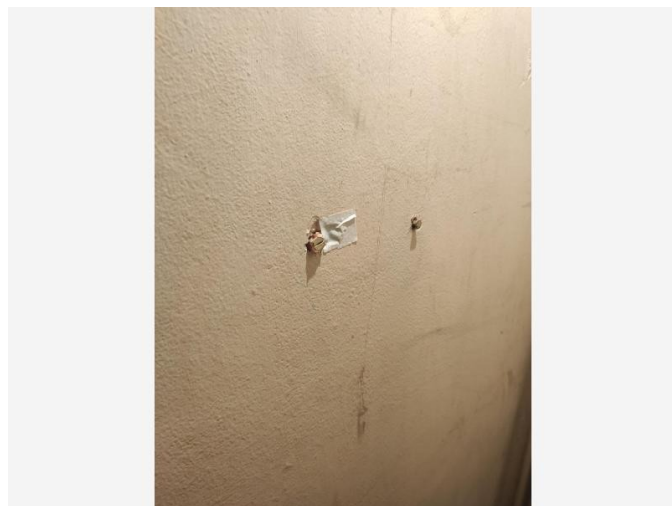
## Fiche 3: Pleisterwerk muren

Geen asbest

| # | Type | Referentie | Resultaat |
|---|---|---|---|
| 3.1 | Mengmonster | 1999 | Geen asbest |

| Opmerking | Door afwezigheid van een trappenhal, werden alleen puntmonsters van een natte ruimte (keuken), stookruimte en individuele ruimte (slaapkamer) opgenomen in het mengmonster. De hoeveelheid is geschat. |

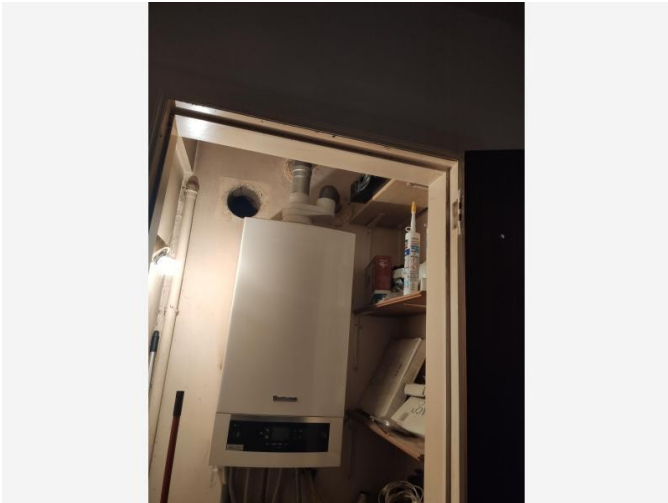
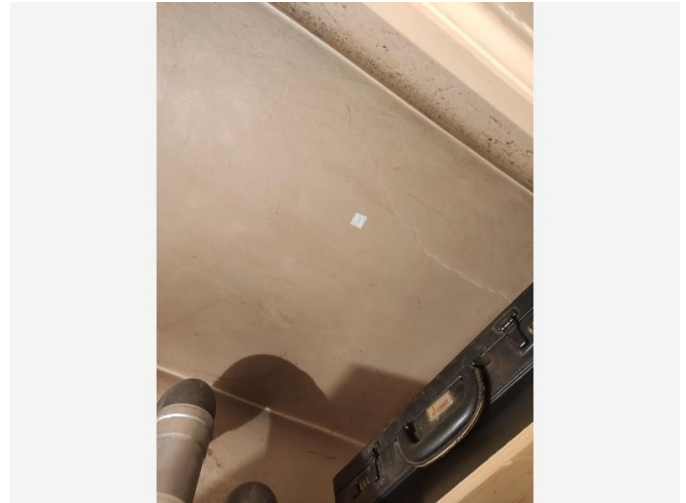
## Fiche 4: Pleisterwerk plafonds

Geen asbest

| # | Type | Referentie | Resultaat |
|---|---|---|---|
| 4.1 | Mengmonster | 2000 | Geen asbest |

| Opmerking | Door afwezigheid van een trappenhal, werden alleen puntmonsters van een natte ruimte (badkamer), stookruimte en individuele ruimte (slaapkamer) opgenomen in het mengmonster. De hoeveelheid is geschat. |
