# Asbestinventarisatetest

Begonialaan 1, 1740 Ternat

Attestnummer : 20260127-000483.000

Uitgegeven op : 27.01.2026

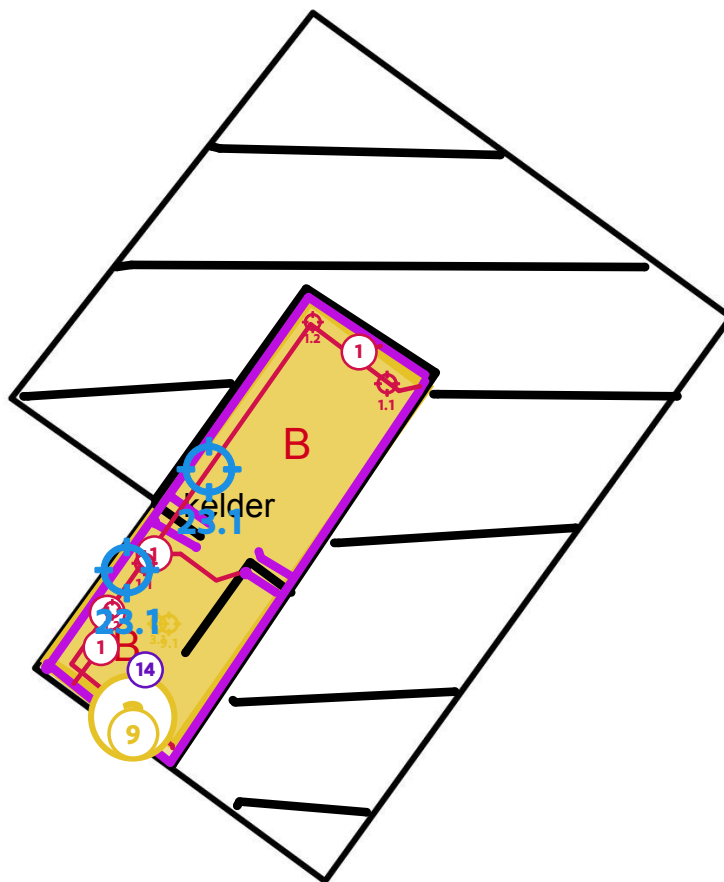
## Plan 1.2: Kelder

| Beschrijving | Type | Actie |
|---|---|---|
| 1. Kelder - leidingisolatie | Asbestmateriaal | Dringend verwijderen |
| 3. Kelder - vinyltegels | Asbestmateriaal | Zorgvuldig beheren |
| 9. Kelder- lijm vinyltegels | Asbestmateriaal | Zorgvuldig beheren |

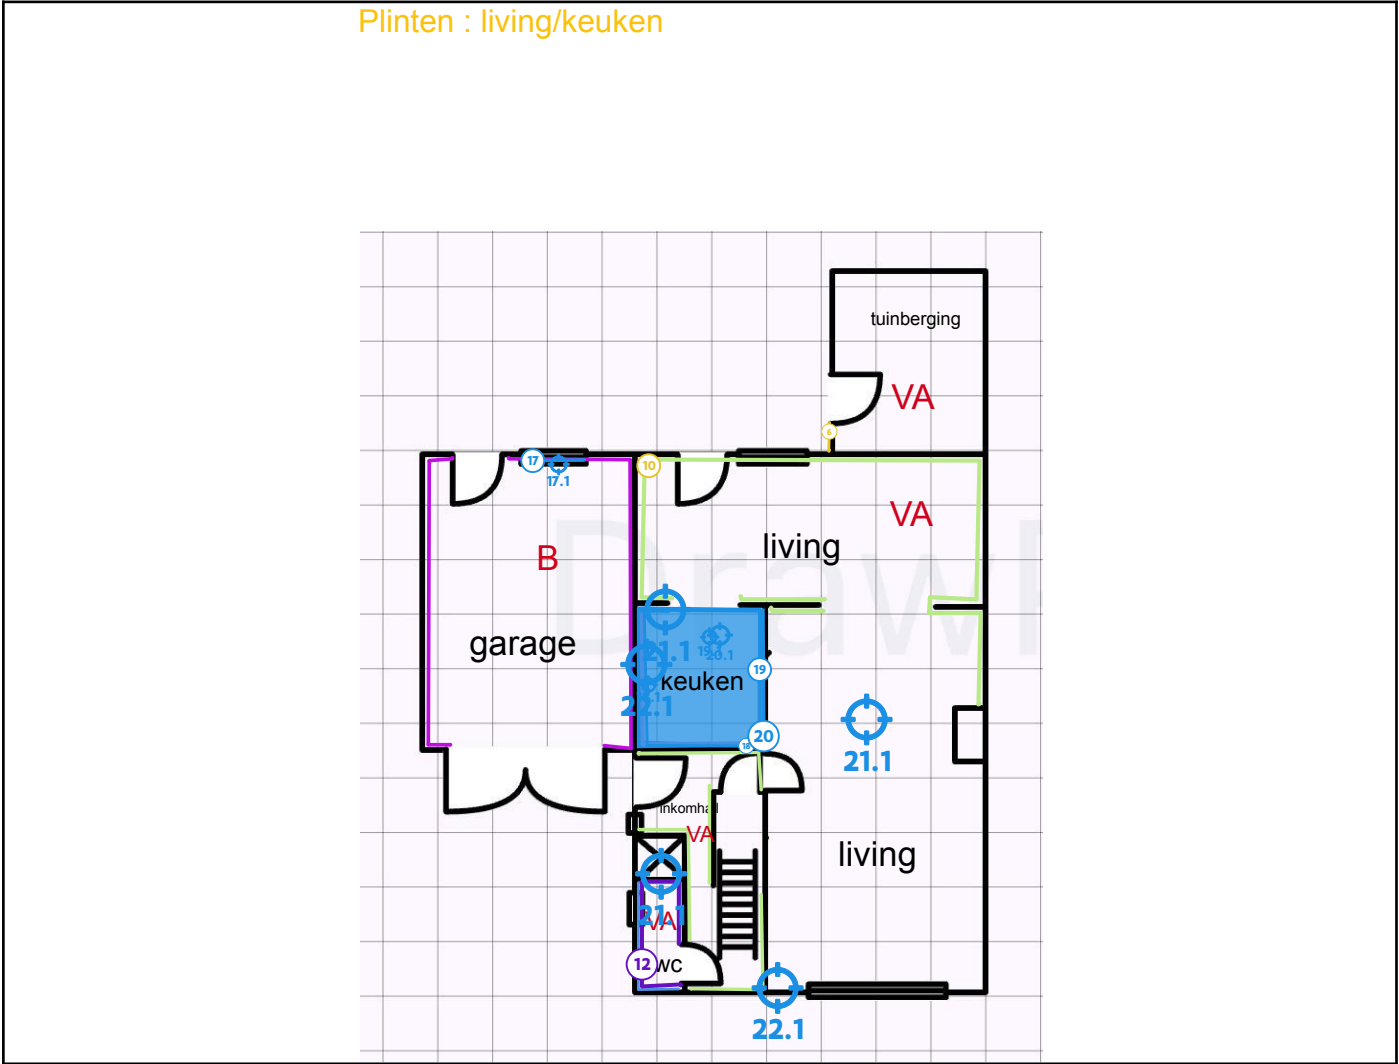
# Plan 1.3: Gelijkvloers

| Beschrijving | Type | Actie |
|---|---|---|
| 6. Terras - vensterbank | Asbestmateriaal | Zorgvuldig beheren |
| 10. Living - radiatorknop | Asbestmateriaal | Zorgvuldig beheren |

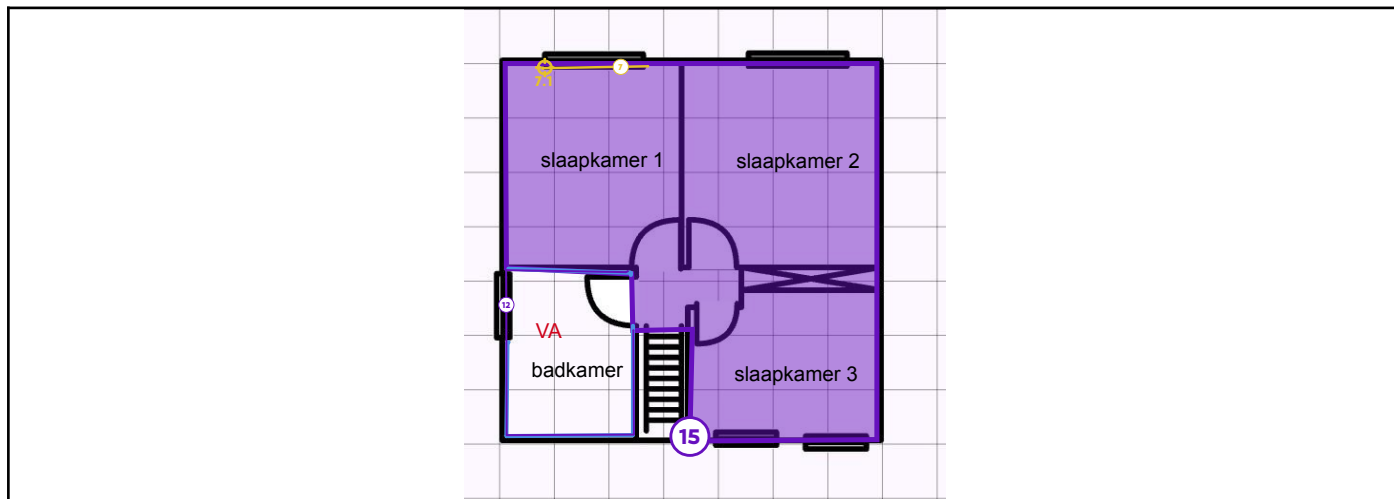
## Plan 1.4: Eerste verdieping

| Beschrijving | Type | Actie |
|---|---|---|
| 7. Slaapkamer 3 - binnenschrijnwerk vensterbanken | Asbestmateriaal | Zorgvuldig beheren |

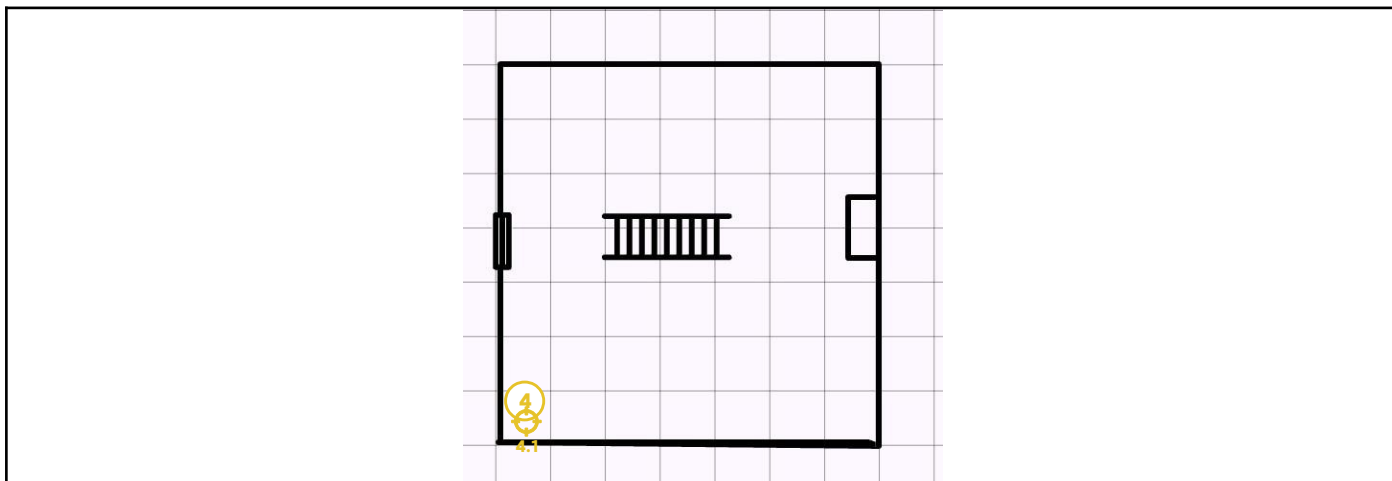
## Plan 1.5: Zolder

| Beschrijving | Type | Actie |
|---|---|---|
| 4. Zolder - vezelcementbuis (geschilderd) | Asbestmateriaal | Zorgvuldig beheren |

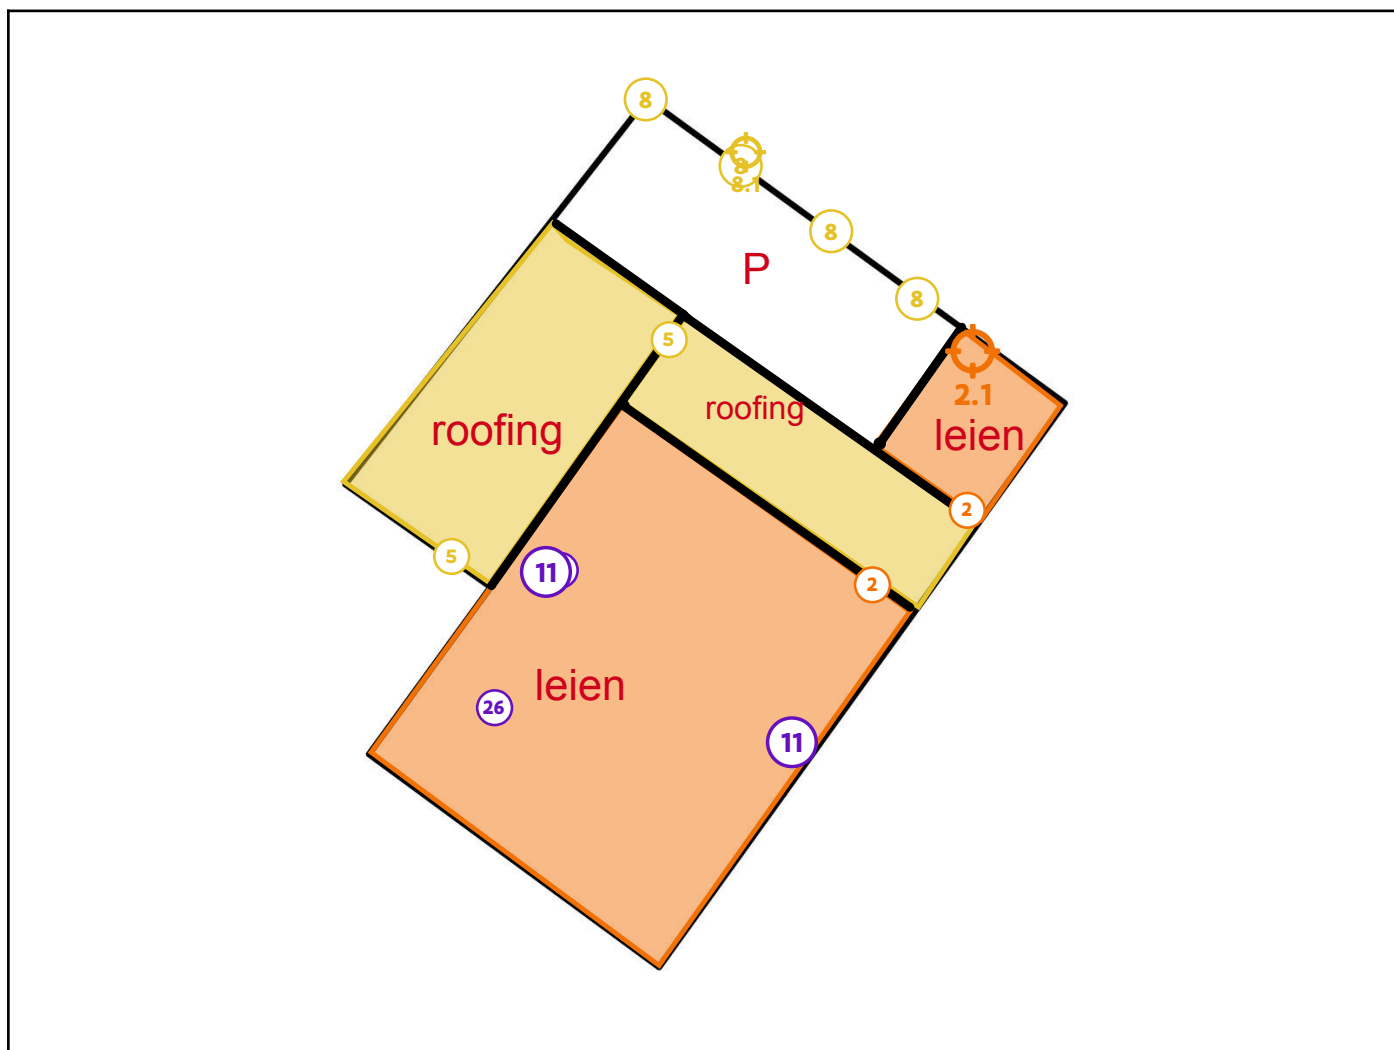
## Plan 1.7: Dakenplan

| Beschrijving | Type | Actie |
|---|---|---|
| 2. Dak woning/tuinberging - leien | Asbestmateriaal | Verwijderen |
| 5. Plat dak boven garage/living - roofing | Asbestmateriaal | Zorgvuldig beheren |
| 8. Terras - steunkolommen - geschilderd | Asbestmateriaal | Zorgvuldig beheren |
| 11. Dak - schouwen (schoorsteen) | Beperking | - |

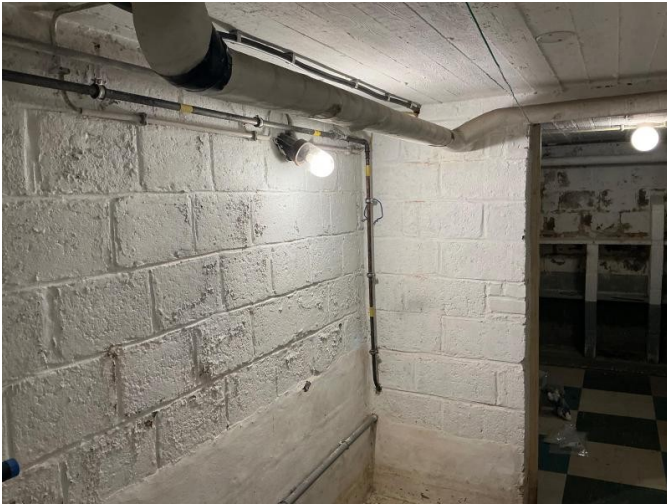
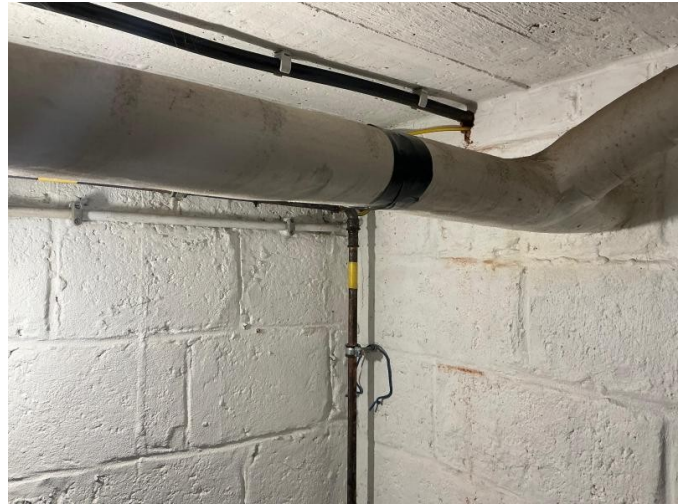
| Eindbeoordeling materiaalrisico | Hoog materiaalrisico en/of hoge kans op vezelvrijgave |

| Gebondenheid | Categorie 2: niet-hechtgebonden met matrix |
| Asbestsoort (vezeltype) | Amfibool aanwezig, uitgezonderd crocidoliet |
| Asbestconcentratie | Hoog ( $\geq 50\%$ ) |
| Afschermingsgraad van het gehele materiaal | Geheel of deels (ook) vrij aan binnenluchtstromen |
| Toestand van het materiaal | Licht beschadigd, licht verweerd. Intact calciumsilicaatmateriaal of categorie III 'gebondenheid' |

| # | Type | Referentie | Resultaat |
|---|---|---|---|
| 1.1 | Mengmonster | MM03 - RS | Chrysotiel, Amosiet |
| 1.2 | Mengmonster | MM04 - BO | Chrysotiel, Amosiet |

| Beschrijving | Kelder - leidingisolatie |

- Verwijder dit asbestmateriaal zo snel mogelijk. Volg de toestand goed op.

- Hermetische zone (erkend asbestverwijderaar)  
Het verwijderen van de leidingisolatie moet gebeuren door bedrijven erkend voor werken van afbraak of verwijdering van asbest en/of materialen die asbest bevatten.

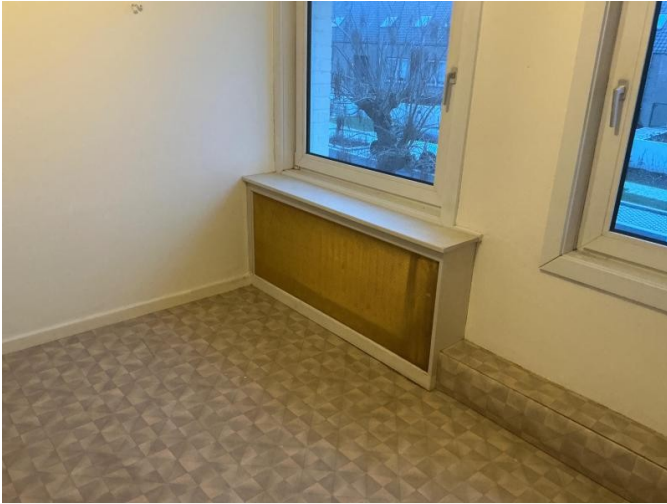
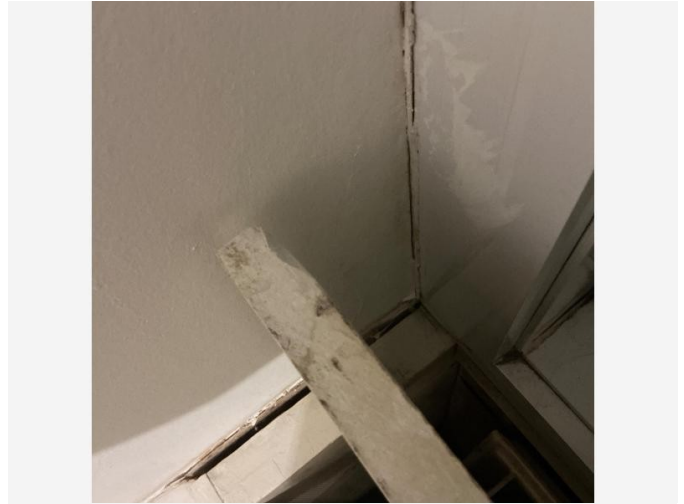
## Fiche 7: Slaapkamer 3 – binnenschrijnwerk vensterbanken

Asbestmateriaal

- Eenvoudige handelingen: mag via doe-het-zelf of door werknemer(s) met opleidingsattest eenvoudige handelingen  
We raden aan om het asbestverdachte materiaal te laten verwijderen door een firma met een opleidingsattest eenvoudige handelingen. U mag, in principe, ongeacht beschadigingen of vrije asbestvezels, deze asbestverdachte toepassing ook zelf verwijderen met inachtneming van de nodige veiligheidsmaatregelen om uzelf en uw omgeving te beschermen. Een beschadigde asbestverdachte toepassing in slechte staat kan makkelijk verder breken of vergruizen. Er komen dan schadelijke asbestvezels vrij die ingeademd kunnen worden.

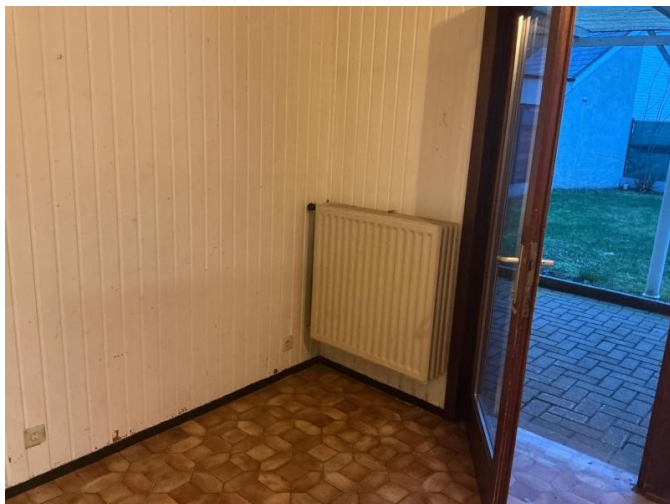
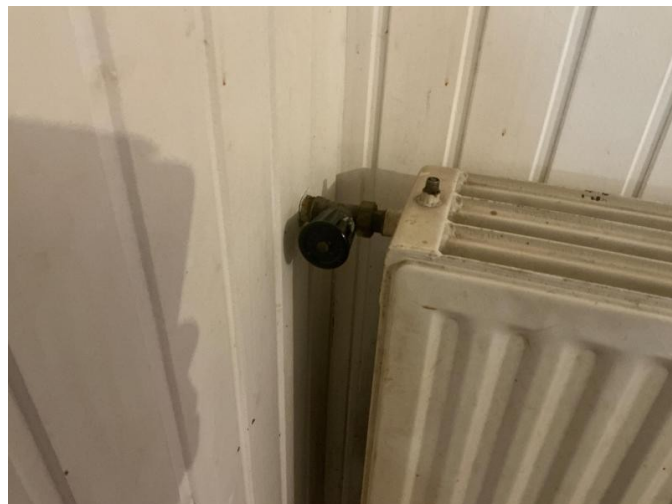
| Identificatiemethode | De asbestdeskundige beoordeelt het materiaal als asbestverdacht en dus asbesthoudend, en dit zonder monstername.<br><br>Motivatie: De monstername brengt andere schade aan dan schade die inherent is aan de monstername. |

- Eenvoudige handelingen: mag via doe-het-zelf of door werknemer(s) met opleidingsattest eenvoudige handelingen  
We raden aan om het asbestverdachte materiaal te laten verwijderen door een firma met een opleidingsattest eenvoudige handelingen. U mag, in principe, ongeacht beschadigingen of vrije asbestvezels, deze asbestverdachte toepassing ook zelf verwijderen met inachtneming van de nodige veiligheidsmaatregelen om uzelf en uw omgeving te beschermen. Een beschadigde asbestverdachte toepassing in slechte staat kan makkelijk verder breken of vergruizen. Er komen dan schadelijke asbestvezels vrij die ingeademd kunnen worden.
