# Asbestinventarisatetest

Tulpenstraat 14, 1742 Ternat

Attestnummer : 20240701-000496.000

**Niet-asbestveilig**

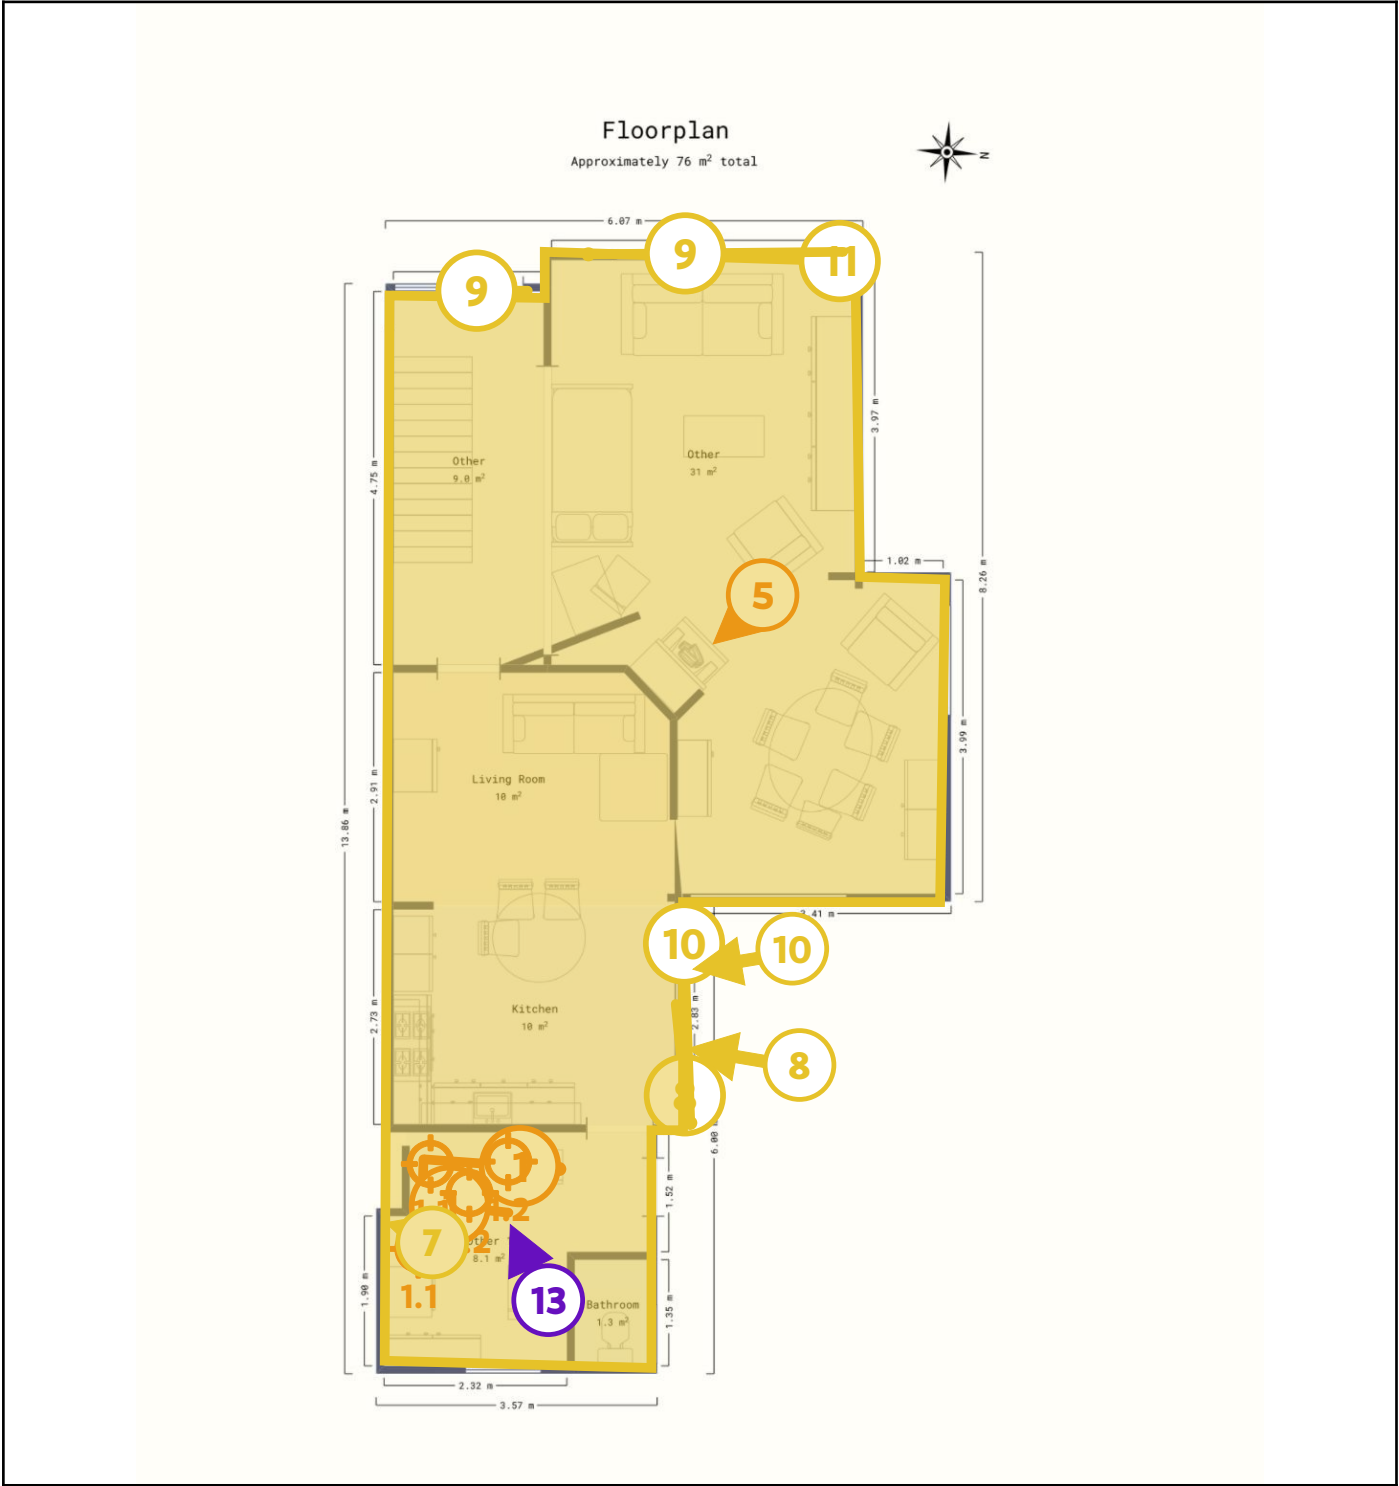
# Plan 1.1: Plan gelijkvloers

| Beschrijving | Type | Actie |
|---|---|---|
| 1. Thermische isolatie buizen stooklokaal. | Asbestmateriaal | Verwijderen |

| 5. Kachelkoord | Asbestmateriaal | Verwijderen |
| 7. Afdekplaatje schouw in chauffagehok | Asbestmateriaal | Zorgvuldig beheren |
| 8. Paneel in achterdeur | Asbestmateriaal | Zorgvuldig beheren |
| 9. Kit houten buitenschrijnwerk | Asbestmateriaal | Zorgvuldig beheren |
| 10. Kit aluminium buitenschrijnwerk | Asbestmateriaal | Zorgvuldig beheren |
| 11. Bakelieten toepassingen | Asbestmateriaal | Zorgvuldig beheren |

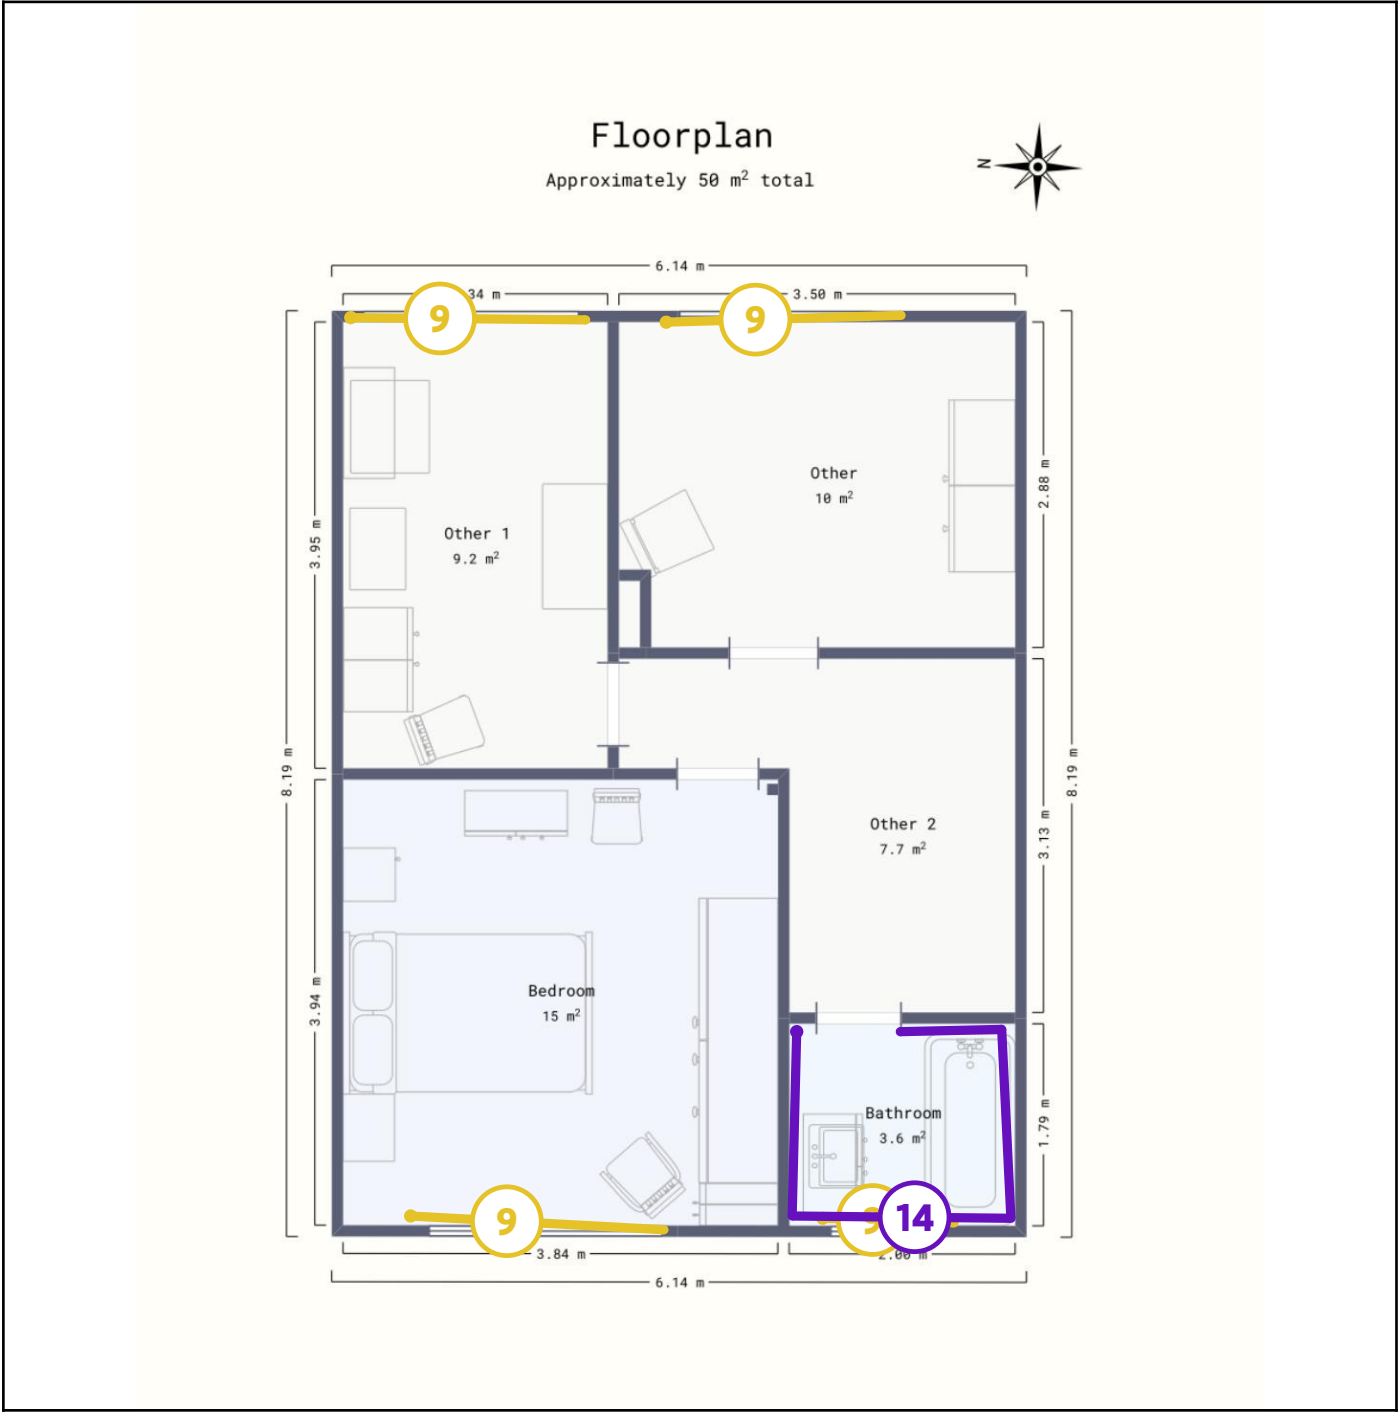
# Plan 1.2: Plan eerste verdieping

| Beschrijving | Type | Actie |
|---|---|---|
| 9. Kit houten buitenschrijnwerk | Asbestmateriaal | Zorgvuldig beheren |
| 14. Tegellijm badkamer | Advies | - |

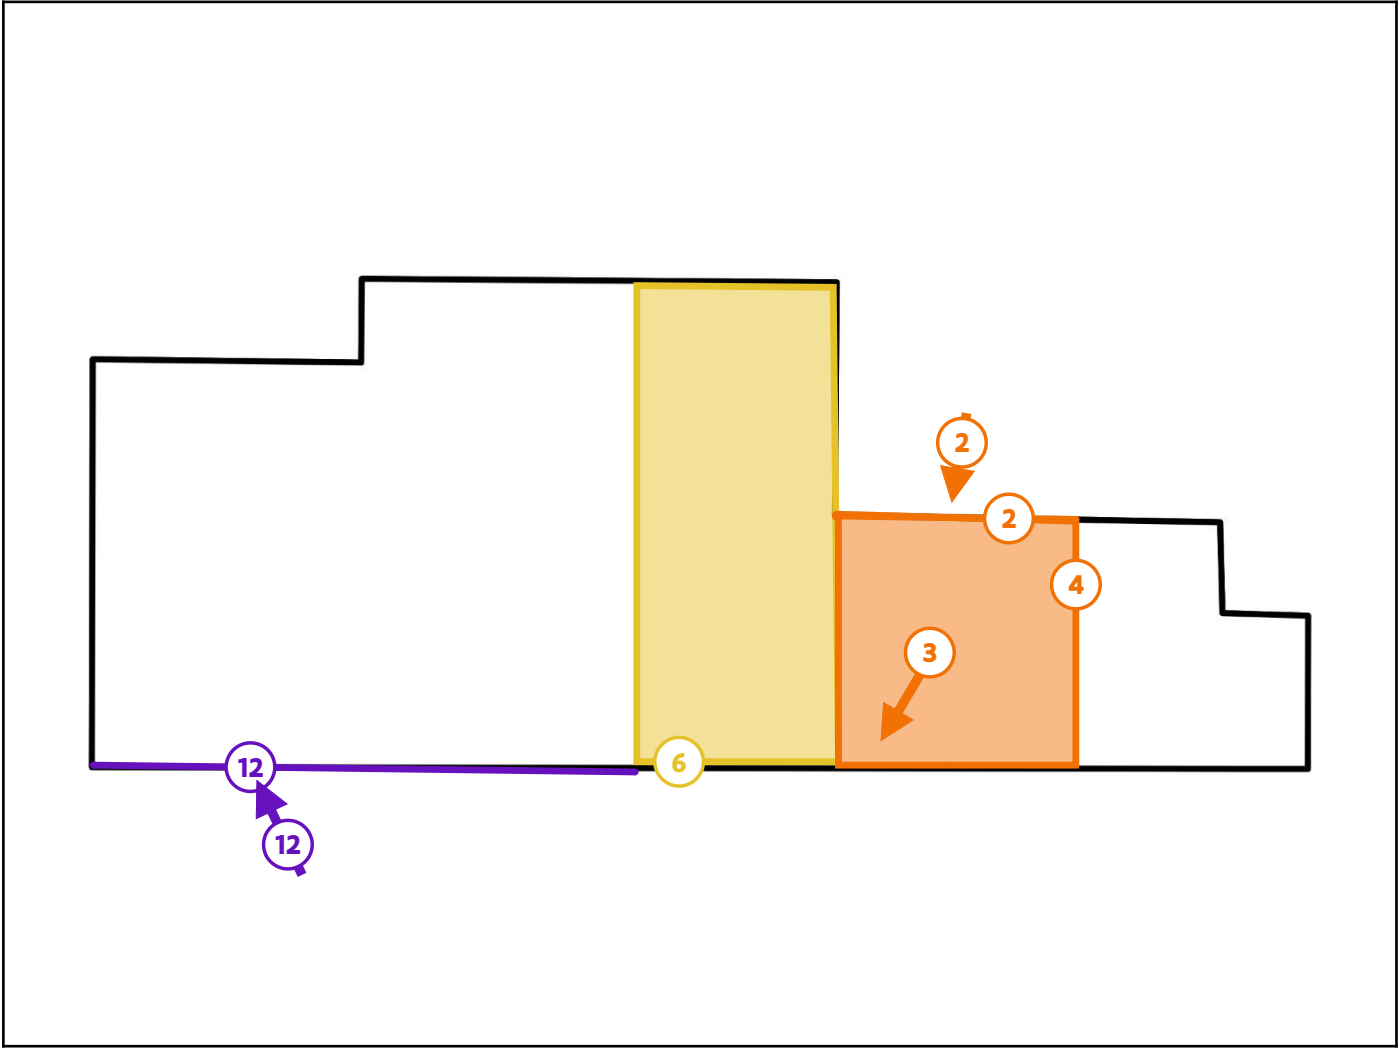
# Plan 1.3: Woning plan daken

| Beschrijving | Type | Actie |
|---|---|---|
| 2. Dakgoot met slib achterbouw | Asbestmateriaal | Verwijderen |
| 3. Schouwpijp | Asbestmateriaal | Verwijderen |
| 4. Golfplaten dak achterbouw | Asbestmateriaal | Verwijderen |
| 6. Roofing plat dak | Asbestmateriaal | Zorgvuldig beheren |
| 12. Cementlaag buitenmuur | Beperking | - |

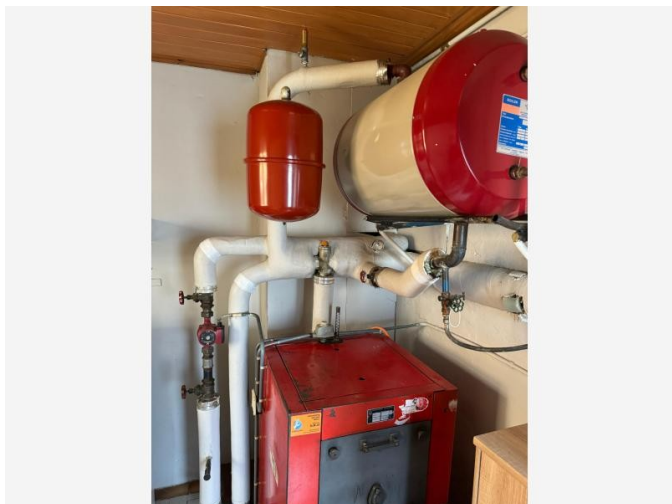
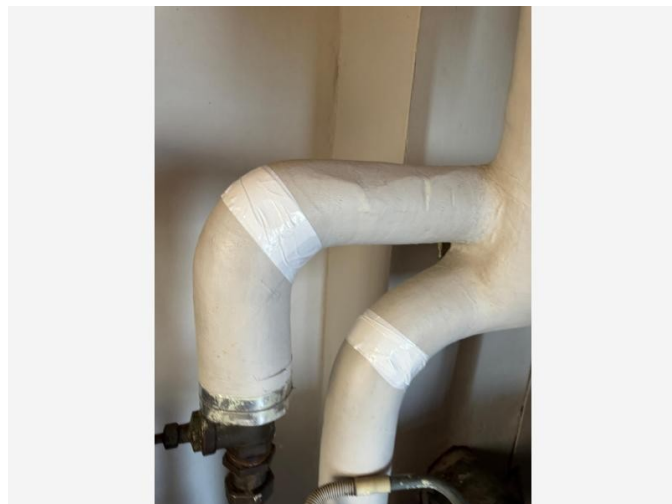
Het asbestmateriaal valt onder de mijlpaal van 2034.

| Eindbeoordeling materiaalrisico | Zeer laag materiaalrisico en/of zeer lage kans op vezelvrijgave |

| Gebondenheid | Categorie 2: niet-hechtgebonden met matrix |
| Asbestsoort (vezeltype) | Amfibool aanwezig, uitgezonderd crocidoliet |
| Asbestconcentratie | Hoog ( $\geq 50\%$ ) |
| Toestand van het materiaal | Onbeschadigd, niet verweerd |

| Beschrijving | Thermische isolatie buizen stooklokaal. |
| Asbestmateriaal | In-situ afwerkingslagen - Thermische isolatie |

- Verwijder dit asbestmateriaal zo snel mogelijk. Volg de toestand goed op.

- Hermetische zone (erkend asbestverwijderaar)  
Deze niet-hechtgebonden toepassing mag uitsluitend verwijderd worden door een erkend asbestverwijderaar.

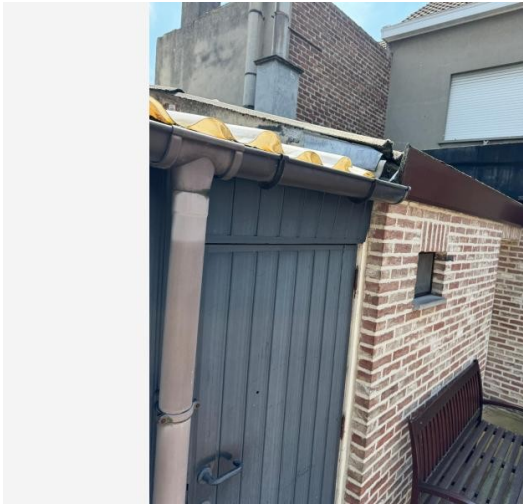
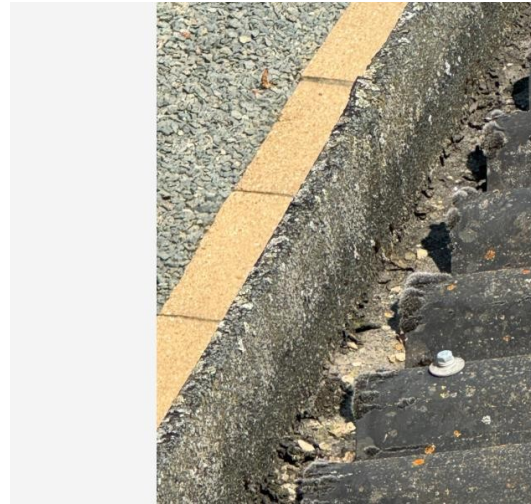
Het asbestmateriaal valt onder de mijlpaal van 2034.

| Eindbeoordeling materiaalrisico | Verhoogd materiaalrisico en/of verhoogde kans op vezelvrijgave |

| Asbestsoort (vezeltype) | Crocidoliet aanwezig |
| Toestand van het materiaal | Matig beschadigd, matig verweerd |

| Beschrijving | Dakgoot met slib achterbouw |
| Opmerking | Het betreft zowel de dakgoot zelf als het slib erin dat asbestdeeltjes bevat van de dakgoot en de golfplaten op het dak van de achterbouw. |

- Verwijder dit asbestmateriaal zo snel mogelijk. Volg de toestand goed op.
- Hemelwater dat afspoelt van asbestcement daken of gevels kan asbestdeeltjes bevatten. Gebruik het enkel voor gesloten circuits (bv. spoelen toiletten). Reinig na het vervangen van het dak of de gevel de dakgoten en regenwaterput of -ton om asbesthoudend sediment of slib te verwijderen

- Eenvoudige handelingen: mag via doe-het-zelf of door werknemer(s) met opleidingsattest eenvoudige handelingen  
Hechtgebonden toepassing buiten, deze mag verwijderd worden door werknemer(s) met opleidingsattest eenvoudige handelingen.

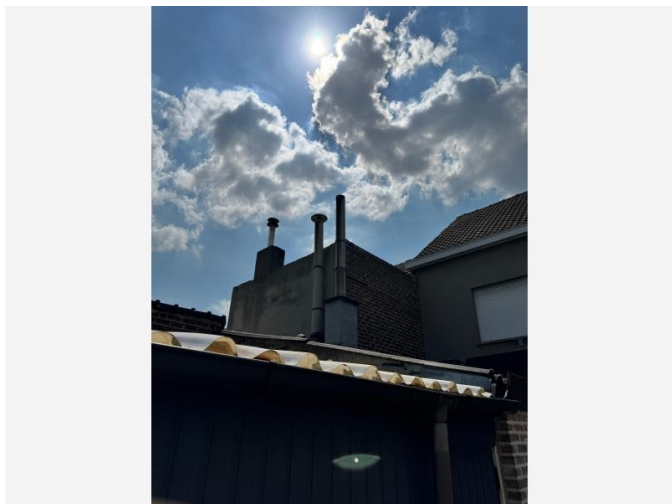
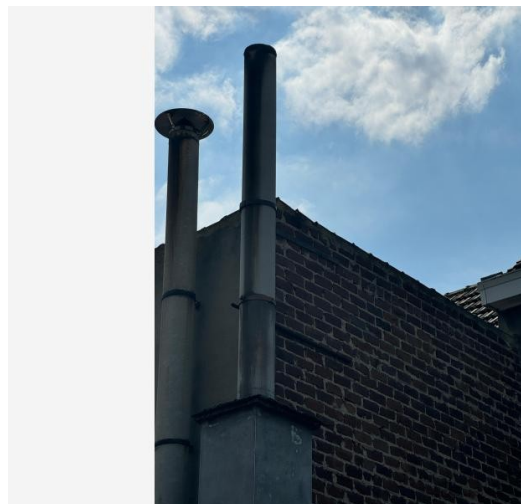
Het asbestmateriaal valt onder de mijlpaal van 2034.

| Eindbeoordeling materiaalrisico | Verhoogd materiaalrisico en/of verhoogde kans op vezelvrijgave |

| Asbestsoort (vezeltype) | Crocidoliet aanwezig |
| Toestand van het materiaal | Matig beschadigd, matig verweerd |

| Beschrijving | Schouwpijp |
| Eenvoudig bereikbaar | <p>Nee</p> <ul style="list-style-type: none"><li>• Het asbestmateriaal is bedekt (uitgezonderd laag verf, coating, behang, kunststof, textiel) en het wegnemen van het bedekkende materiaal kan niet zonder het bedekkende materiaal te beschadigen.</li></ul> |

- Zorg voor een veilig beheer en verwijder dit asbestmateriaal wanneer het bij werken eenvoudig bereikbaar wordt. Controleer de toestand jaarlijks op wijzigingen.

- Eenvoudige handelingen: mag via doe-het-zelf of door werknemer(s) met opleidingsattest eenvoudige handelingen  
Hechtgebonden toepassing buiten, deze mag verwijderd worden door werknemer(s) met opleidingsattest eenvoudige handelingen.

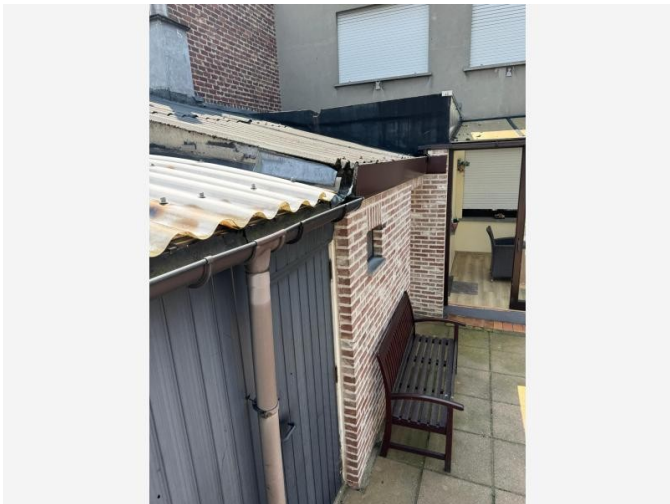
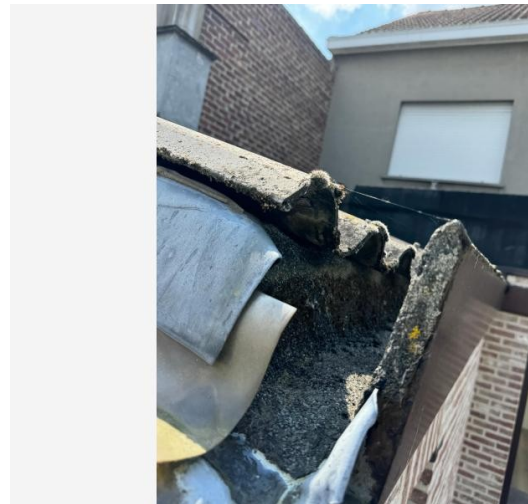
Het asbestmateriaal valt onder de mijlpaal van 2034.

| Eindbeoordeling materiaalrisico | Verhoogd materiaalrisico en/of verhoogde kans op vezelvrijgave |

| Asbestsoort (vezeltype) | Crocidoliet aanwezig |
| Toestand van het materiaal | Matig beschadigd, matig verweerd |

| Beschrijving | Golfplaten dak achterbouw |

- Verwijder dit asbestmateriaal zo snel mogelijk. Volg de toestand goed op.
- Hemelwater dat afspoelt van asbestcement daken of gevels kan asbestdeeltjes bevatten. Gebruik het enkel voor gesloten circuits (bv. spoelen toiletten). Reinig na het vervangen van het dak of de gevel de dakgoten en regenwaterput of -ton om asbesthoudend sediment of slib te verwijderen

- Eenvoudige handelingen: mag via doe-het-zelf of door werknemer(s) met opleidingsattest eenvoudige handelingen  
Golfplaten mogen verwijderd worden via doe-het-zelf.

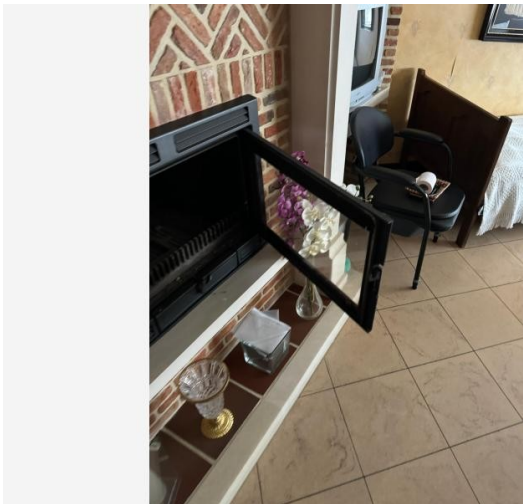
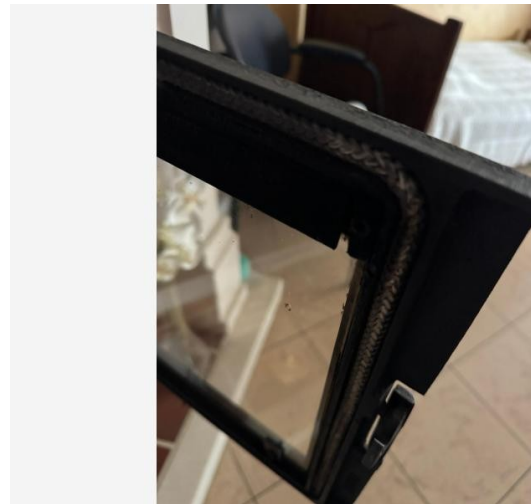
Het asbestmateriaal valt onder de mijlpaal van 2034.

| Eindbeoordeling materiaalrisico | Verhoogd materiaalrisico en/of verhoogde kans op vezelvrijgave |

| Asbestsoort (vezeltype) | Alleen chrysotiel |
| Asbestconcentratie | Hoog ( $\geq 50\%$ ) |
| Toestand van het materiaal | Licht beschadigd, licht verweerd. Intact materiaal type Pical – asbestboard of categorie III 'gebondenheid' |

| Beschrijving | Kachelkoord |

- Verwijder dit asbestmateriaal zo snel mogelijk. Volg de toestand goed op.

- Eenvoudige handelingen: mag via doe-het-zelf of door werknemer(s) met opleidingsattest eenvoudige handelingen  
Kachelkoord mag verwijderd worden via doe-het-zelf.

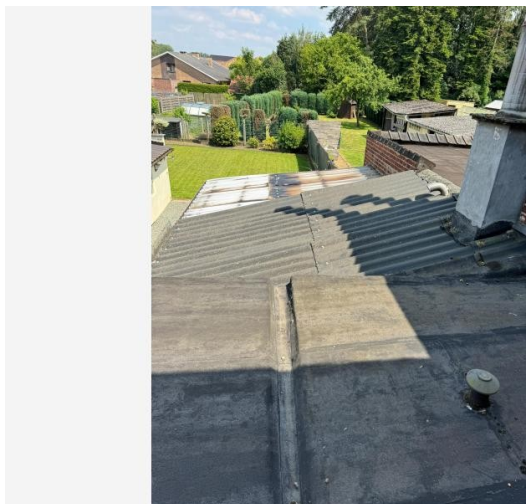
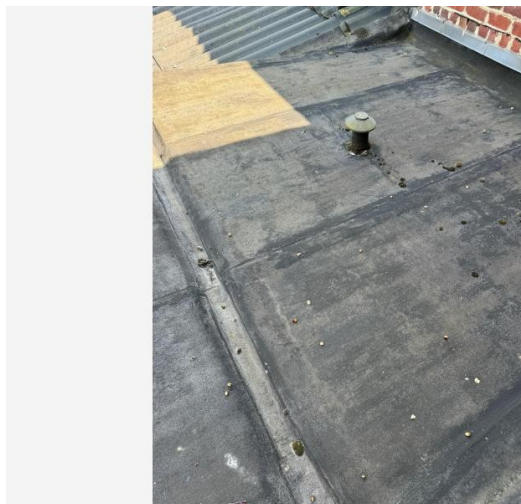
Het asbestmateriaal valt onder de mijlpaal van 2040.

Staalname was niet mogelijk van de (verschillende lagen) roofing zonder het risico op het veroorzaken van lekschade. Laat voor aanvang van werken en / of renovaties een staalname uitvoeren in het kader van een destructief onderzoek om de aanwezigheid van asbest in de dakbedekking uit te sluiten.

| Eindbeoordeling materiaalsrisico | Laag materiaalsrisico en/of verlaagde kans op vezelvrijgave |

| Asbestsoort (vezeltype) | Crocidoliet aanwezig |
| Toestand van het materiaal | Licht beschadigd, licht verweerd. Intact materiaal type Pical – asbestboard of categorie III 'gebondenheid' |

| Beschrijving | Roofing plat dak |

- Zorg voor een veilig beheer. Vermijd het beschadigen van het asbestmateriaal. Controleer de toestand jaarlijks op wijzigingen.

- Eenvoudige handelingen: mag via doe-het-zelf of door werknemer(s) met opleidingsattest eenvoudige handelingen  
Hechtgebonden toepassing buiten, deze mag verwijderd worden door werknemer(s) met opleidingsattest eenvoudige handelingen.

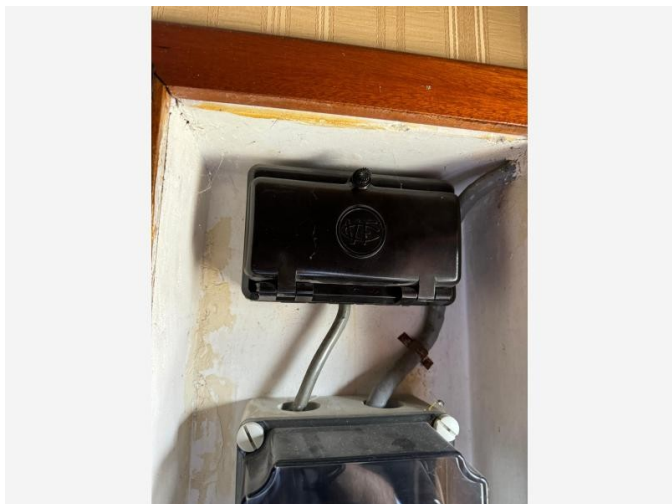
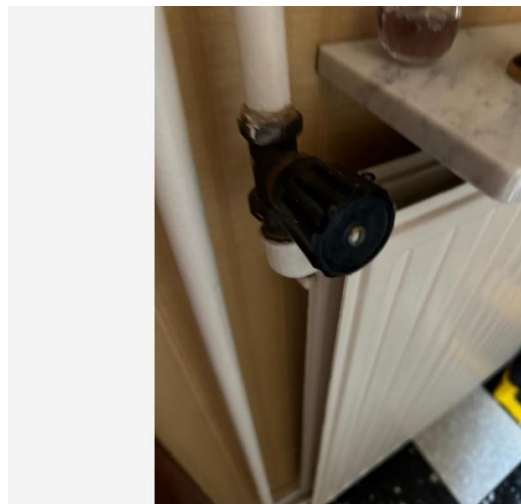
| Opmerking | Het betreft het bakelieten bakje boven de elektriciteitsmeter, de zwarte schakelaars en stopcontacten en de zwarte radiatorarmen. |
