# Asbestinventarisatetest

Beukstraat 68, 2800 Mechelen

Attestnummer : 20260122-000016.000

Uitgegeven op : 22.01.2026

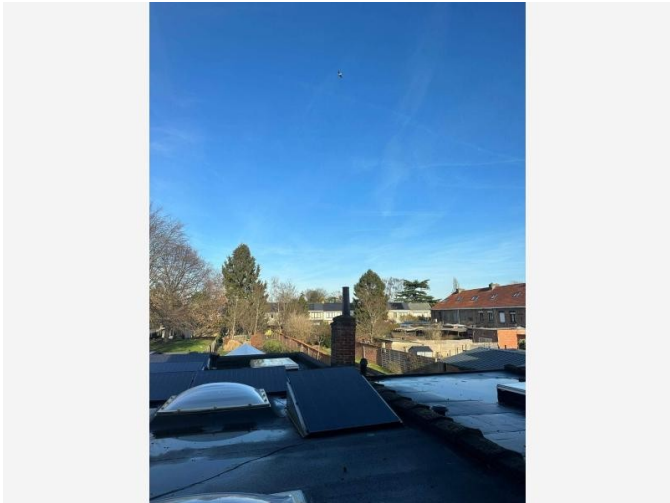
*Situeringsfoto*

### Tijdelijke beperking

**Reden:** Het te onderzoeken materiaal situeert zich hoger dan 3,50 m te rekenen vanaf een veilige ondergrond

**Uitleg van de asbestdeskundige:** Binnenkant van de schouw kan niet worden onderzocht wegens het feit dat dit zich op een afstand hoger dan 3,5m t.o.v. een vaste ondergrond bevindt. Verder is de schouw ook ingesloten.

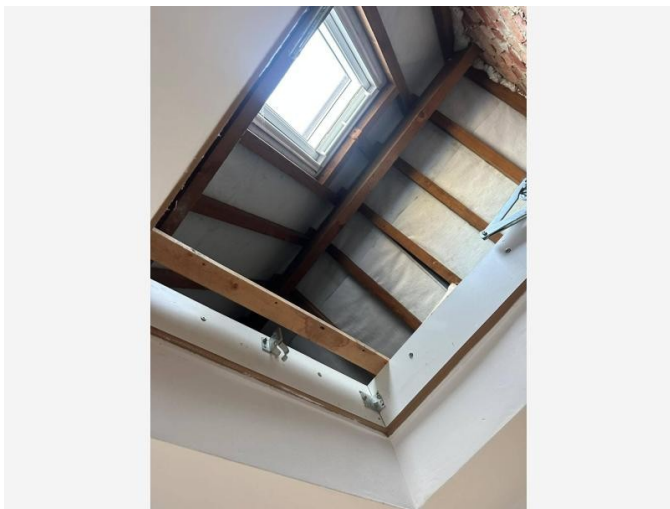
*Situeringfoto*

| Beschrijving | Notitie | Terug te vinden op plannen |
|---|---|---|
| Fiche 4: Dakafwerking | ONDERLIGGENDE LAGEN NIETN<br>INSPECTEERBAAR. ONDERDAKPLATEN<br>MOGELIJK. | Plan 1.4: Dakplan |

### Fiche 4: Dakafwerking
