# Asbestinventarisatetest

Mechelbaan 24, 2500 Lier

Attestnummer : 20250406-000042.000

Uitgegeven op : 06.04.2025

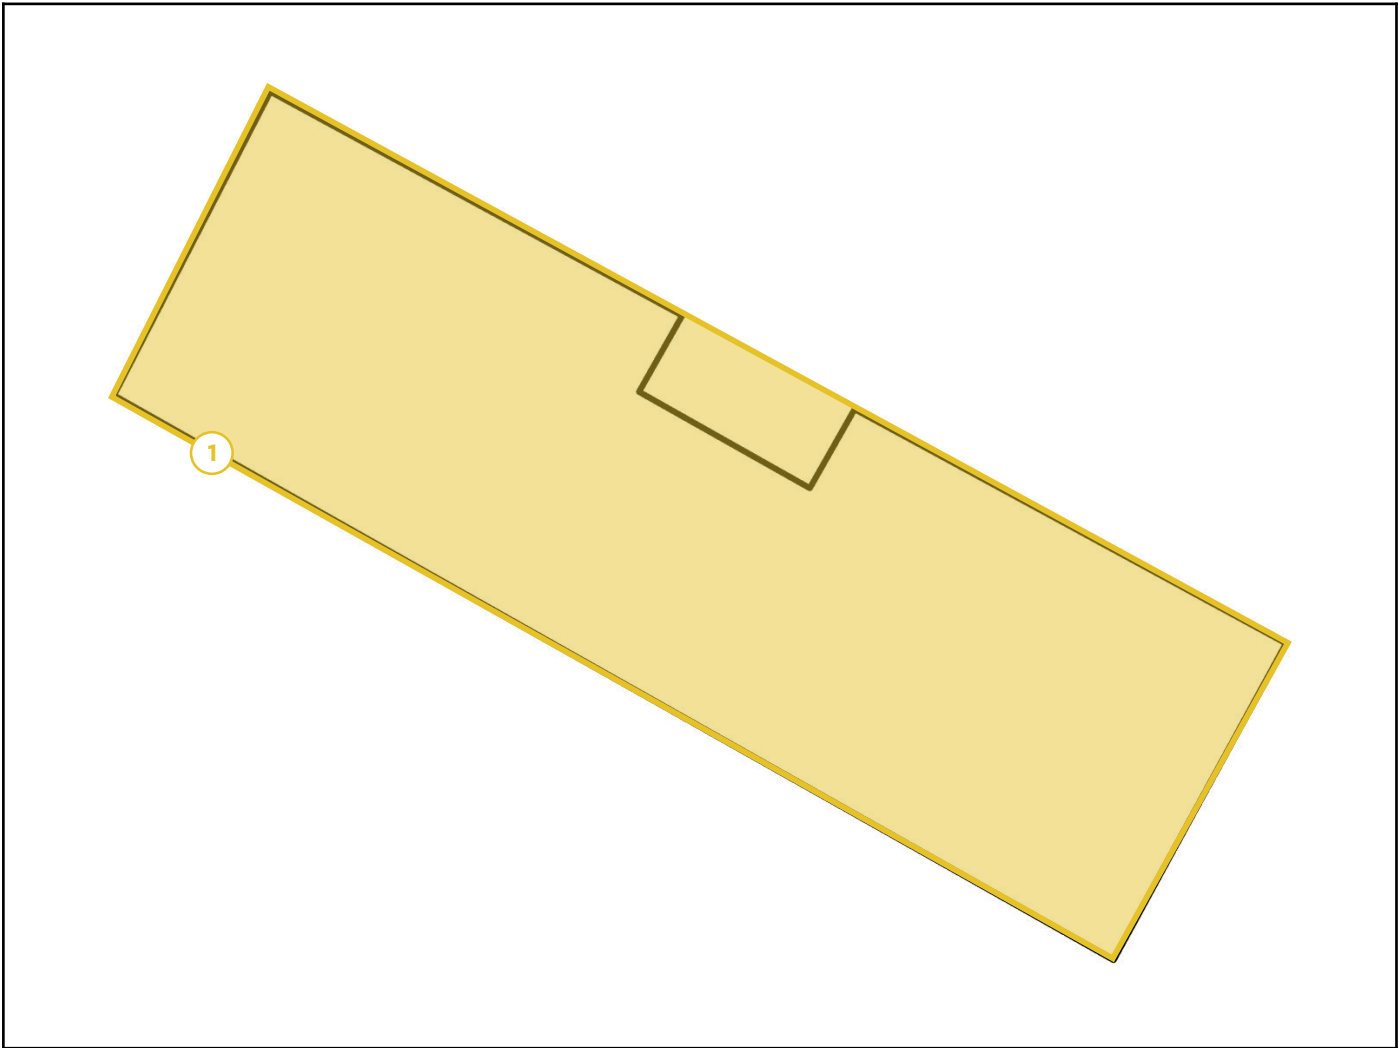
# Plan 1.5: Dakplan

| Beschrijving | Type | Actie |
|---|---|---|
| 1. Roofing | Asbestmateriaal | Zorgvuldig beheren |

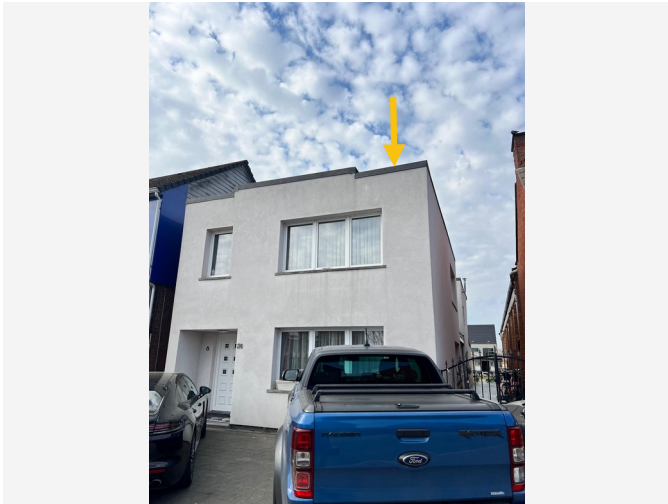
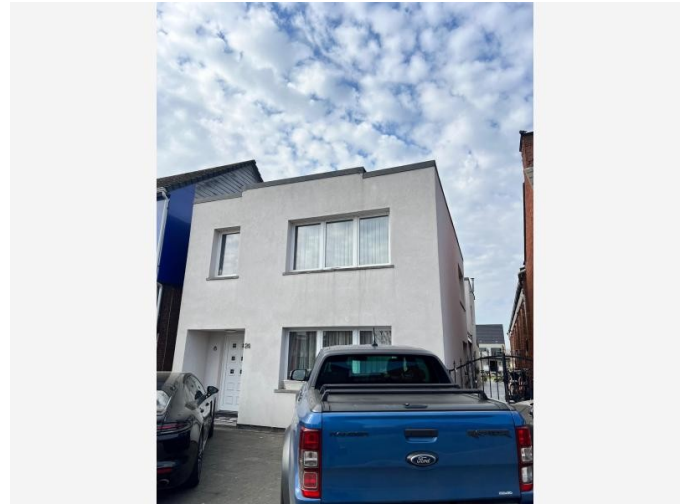
Het asbestmateriaal valt onder de mijlpaal van 2040.

| Eindbeoordeling materiaalrisico | Laag materiaalrisico en/of verlaagde kans op vezelvrijgave |

| Gebondenheid | Categorie 1: hechtgebonden in oorsprong |
| Asbestsoort (vezeltype) | Alleen chrysotiel |
| Asbestconcentratie | Laag (< 50%) |
| Afschermingsgraad van het gehele materiaal | Geheel of deels vrij aan de buitenlucht |
| Toestand van het materiaal | Licht beschadigd, licht verweerd. Intact calciumsilicaatmateriaal of categorie III 'gebondenheid' |

| Beschrijving | Roofing |
| Asbestmateriaal | Dak- en gevelbekleding - Roofing |
| Hoeveelheid (oppervlakte - aantal) | • 72,00 m <sup>2</sup> - 1 stuk |

- Zorg voor een veilig beheer. Vermijd het beschadigen van het asbestmateriaal. Controleer de toestand jaarlijks op wijzigingen.
- Voer bijkomende staalname(s) uit.

- Eenvoudige handelingen: enkel door erkend asbestverwijderaar  
Deze verwijdermethode valt onder de vorm van eenvoudige handelingen 'enkel door een erkend asbestverwijderaar' conform de VLAREM en de Codex Welzijn op het werk aangezien de kans op schadevorming tijdens de verwijderingswerken zeer groot is. Alle maatregelen opgenomen in de wetgeving moeten strikt nageleefd worden. Het is aangeraden om eerst stalen te laten nemen alvorens over te gaan tot de verwijdering van deze toepassing.

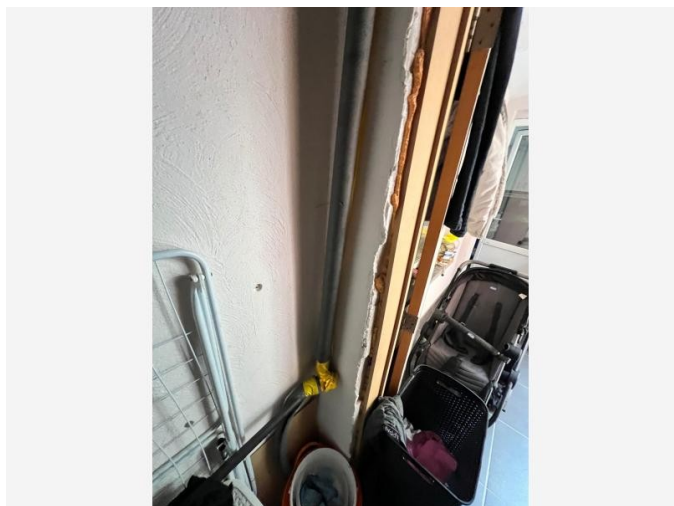
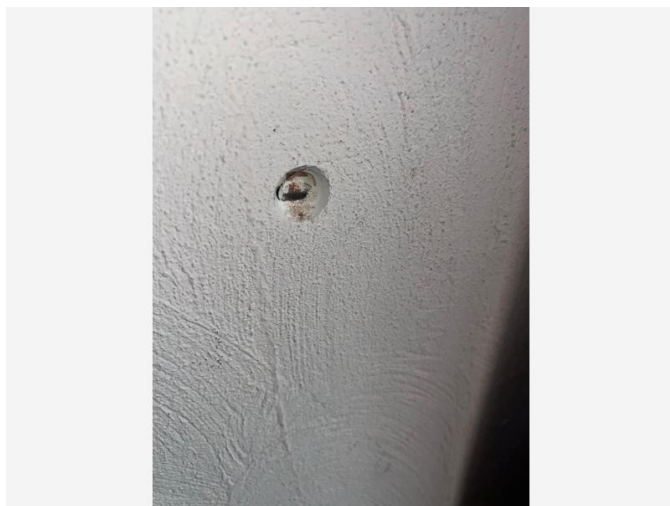
## Fiche 2: Pleisterwerk muren

### Conclusie

Geen asbest

| # | Type | Referentie | Resultaat |
|---|---|---|---|
| 2.1 | Mengmonster | MM01 | Geen asbest |

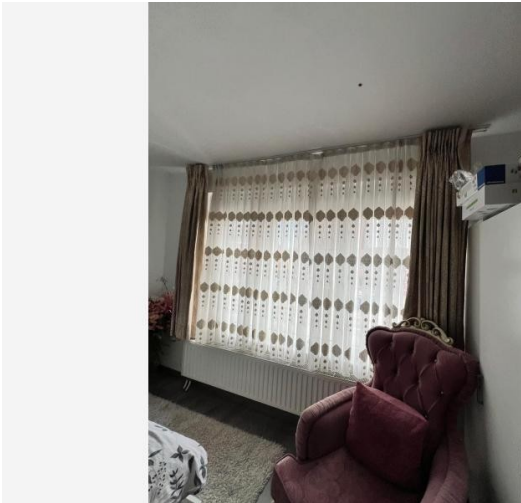
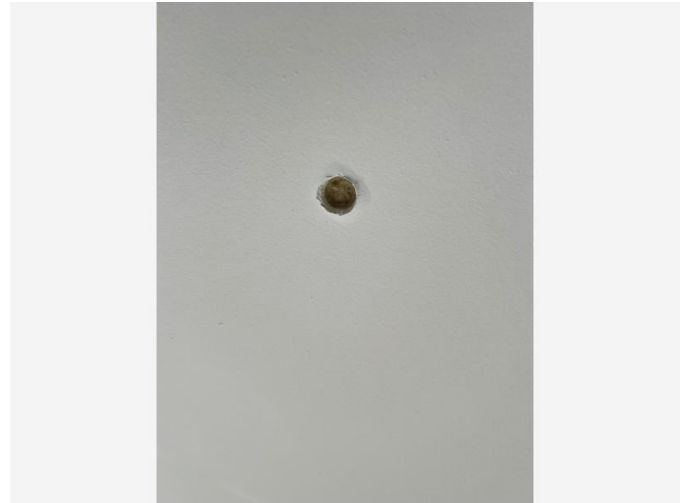
## Fiche 3: Pleisterwerk plafonds

### Conclusie

Geen asbest

| # | Type | Referentie | Resultaat |
|---|---|---|---|
| 3.1 | Mengmonster | MM02 | Geen asbest |
