# Asbestinventarisatattest

Gaverse steenweg 18, 9860 Oosterzele

Attestnummer : 20260129-000400.000

Uitgegeven op : 29.01.2026

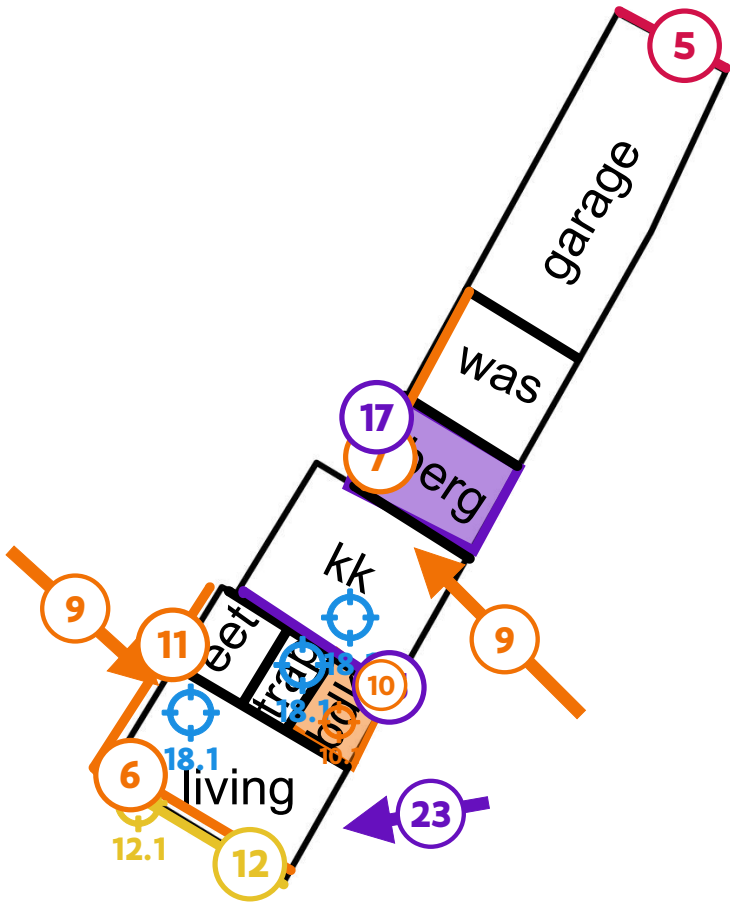
# Plan 1.1: Hoofdgebouw plan gvl

heel verdiep verspreide bakeliet toepassingen  
plafonds in lambrisering  
alle gepleisterde wanden

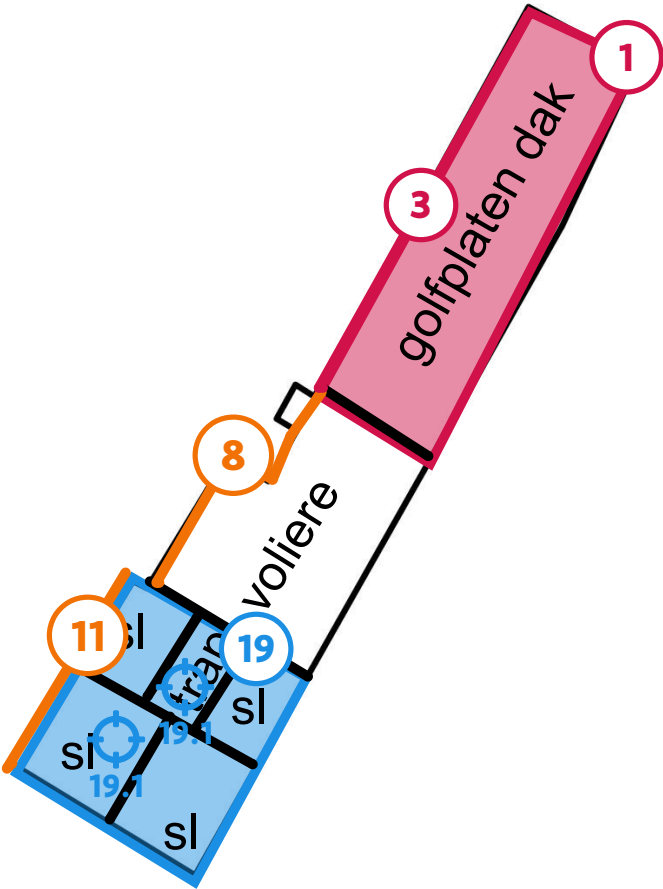
## Plan 1.2: Hoofdgebouw plan 1e

heel verdiep verspreide bakeliet toepassingen  
vloerzeil in ballatum

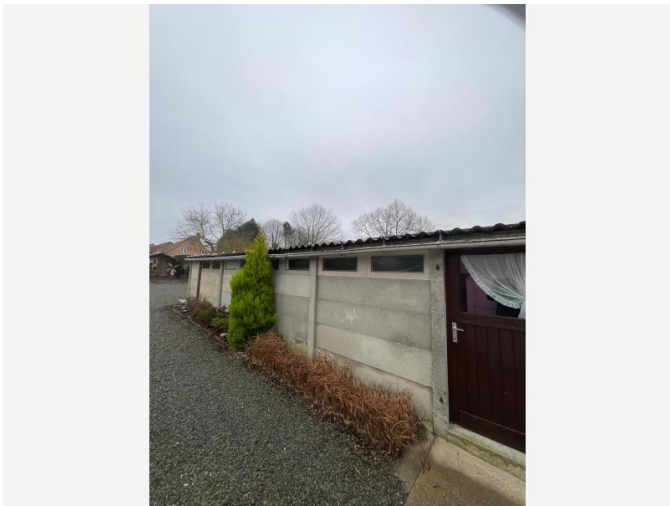
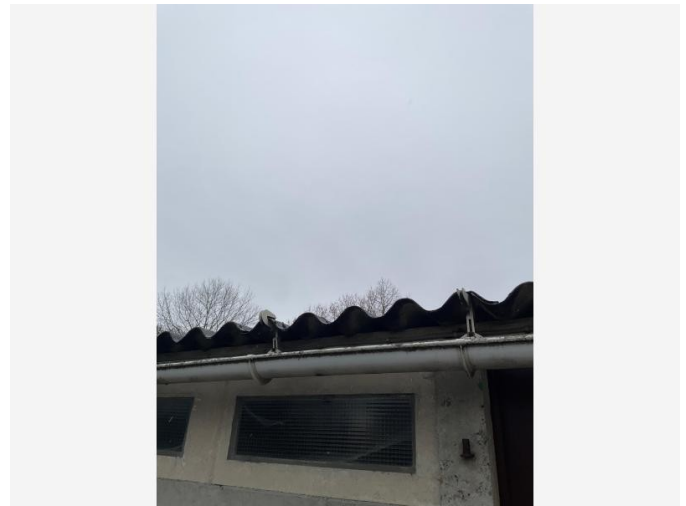
Het asbestmateriaal valt onder de mijlpaal van 2034.

**Dringend verwijderen**

| Eindbeoordeling materiaalrisico | Hoog materiaalrisico en/of hoge kans op vezelvrijgave |

| Gebondenheid | Categorie 1: hechtgebonden in oorsprong |
| Asbestsoort (vezeltype) | Crocidoliet aanwezig |
| Asbestconcentratie | Laag (< 50%) |
| Afschermingsgraad van het gehele materiaal | Geheel of deels (ook) vrij aan de binnenlucht |
| Toestand van het materiaal | Matig beschadigd, matig verweerd |

| Beschrijving | golfplaten dak |

- Zorg voor een veilig beheer. Vermijd het beschadigen van het asbestmateriaal. Controleer de toestand jaarlijks op wijzigingen.
- Hemelwater dat afspoelt van asbestcement daken of gevels kan asbestdeeltjes bevatten. Gebruik het enkel voor gesloten circuits (bv. spoelen toiletten). Reinig na het vervangen van het dak of de gevel de dakgoten en regenwaterput of -ton om asbesthoudend sediment of slib te verwijderen
- Voer bijkomende staalname(s) uit.

- Eenvoudige handelingen: mag via doe-het-zelf of door werknemer(s) met opleidingsattest eenvoudige handelingen  
Bij het uitvoeren van eenvoudige handelingen, zoals toegestaan via doe-het-zelfmethoden of door werknemers met een opleidingsattest, is het gebruik van de juiste persoonlijke beschermingsmiddelen (PBM's) verplicht om blootstelling aan asbestvezels te voorkomen. Wij adviseren echter om asbest te laten verwijderen door een werknemer met opleidingscertificaat. Maar het is ook toegestaan via de doe-het-zelfmethode, mits de juiste voorzorgsmaatregelen en PBM's in acht worden genomen. De te gebruiken PBMs zijn:

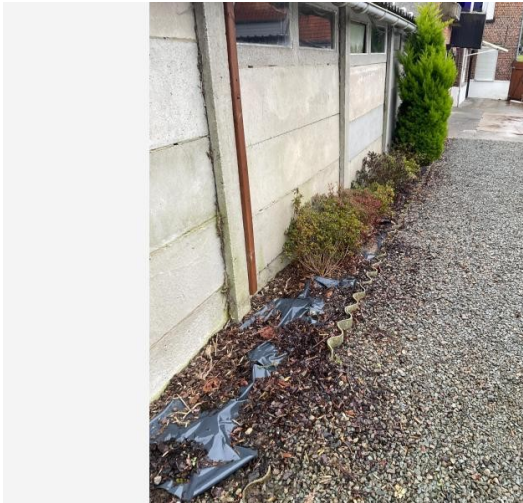
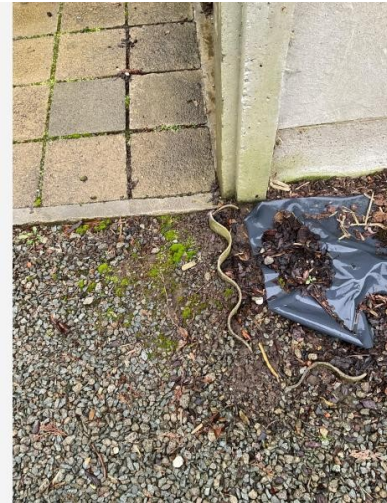
Het asbestmateriaal valt onder de mijlpaal van 2040.

**Dringend verwijderen**

| Beschrijving | asbestafval in de tuin |
| Type afvalstof | Betreft stock-voorraad of gedemonteerde asbestmaterialen |

- Verwijder het asbestafval.
- Voer bijkomende staalname(s) uit.

- Eenvoudige handelingen: mag via doe-het-zelf of door werknemer(s) met opleidingsattest eenvoudige handelingen  
De toepassing is reed gedemonteerd en dus eenvoudig te verwijderen zonder kans op contaminaties.

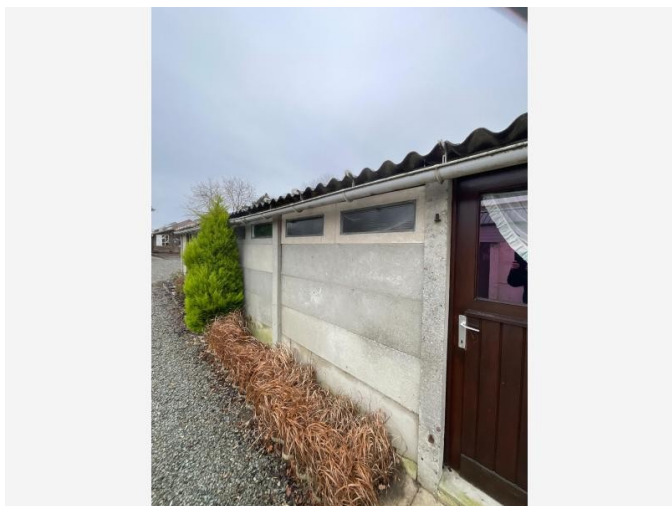
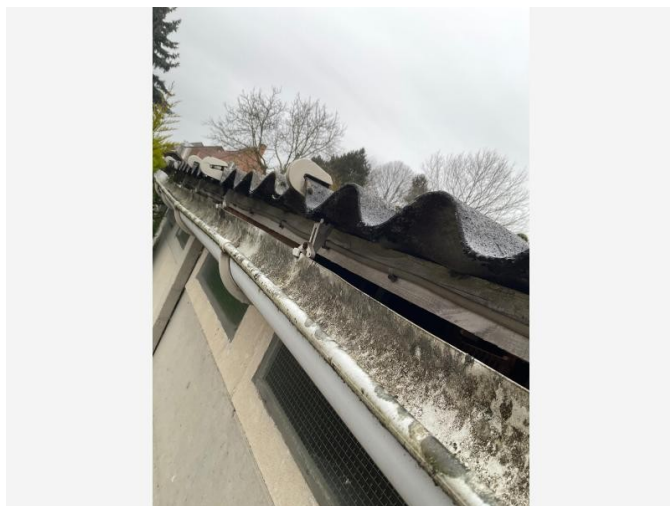
Het asbestmateriaal valt onder de mijlpaal van 2040.

**Dringend verwijderen**

- Verwijder het asbestafval.
- Voer bijkomende staalname(s) uit.

- Eenvoudige handelingen: mag via doe-het-zelf of door werknemer(s) met opleidingsattest eenvoudige handelingen  
Bij het uitvoeren van eenvoudige handelingen, zoals toegestaan via doe-het-zelfmethoden of door werknemers met een opleidingsattest, is het gebruik van de juiste persoonlijke beschermingsmiddelen (PBM's) verplicht om blootstelling aan asbestvezels te voorkomen. Wij adviseren echter om asbest te laten verwijderen door een werknemer met opleidingscertificaat. Maar het is ook toegestaan via de doe-het-zelfmethode, mits de juiste voorzorgsmaatregelen en PBM's in acht worden genomen. De te gebruiken PBMs zijn:
  - FFP3-mondmasker of halfgelaatsmasker met P3 filter
  - wegwerpoverall (Tyvek CATIII, type 5 en 6)

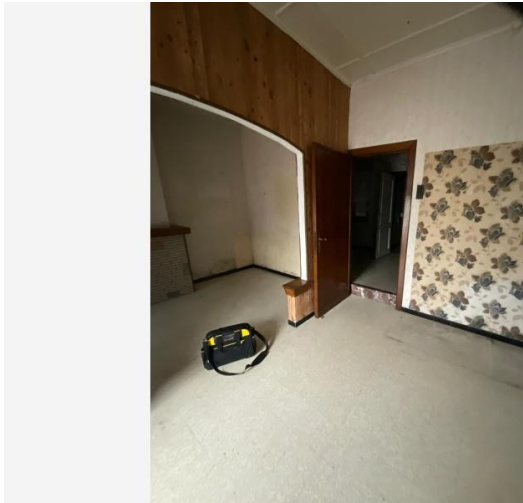
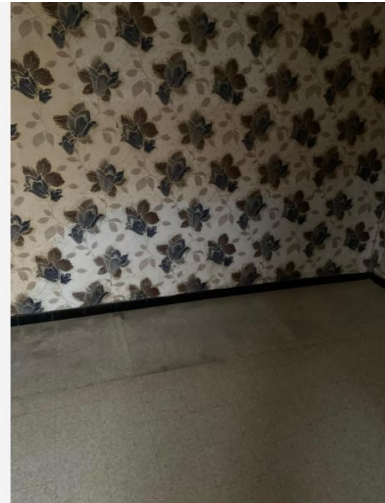
## Fiche 18: pleisterwerk wanden

Geen asbest

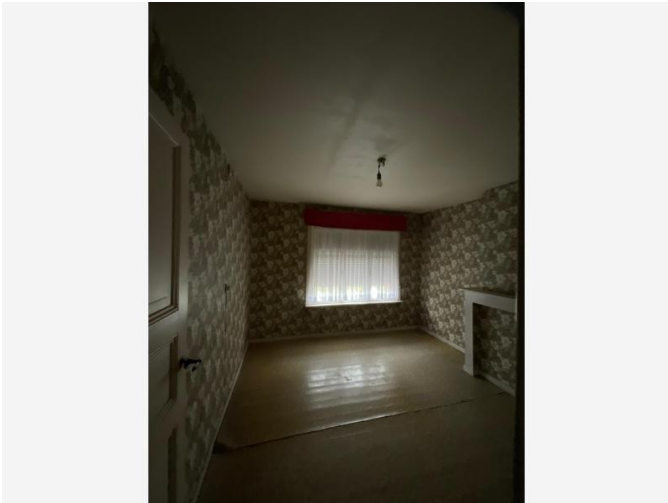
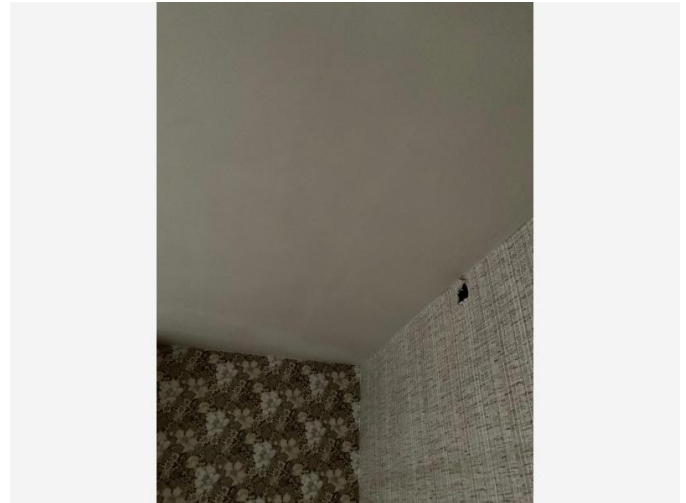
## Fiche 19: pleisterwerk plafond

Geen asbest

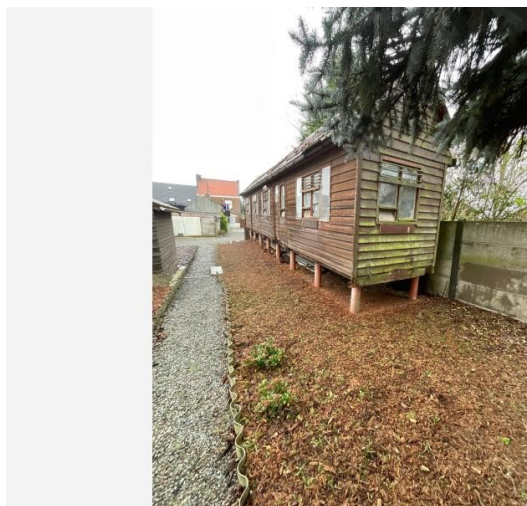
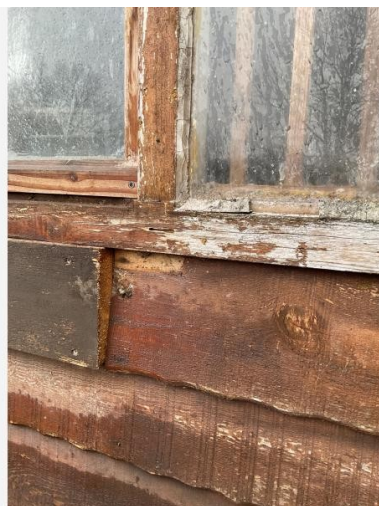
## Fiche 20: Mastiek houten ramen voliere

Geen asbest
