Asbestinventarisatetest

Hammestraat 25, 9850 Deinze

Attestnummer : 20260129-000405.000

Uitgegeven op : 29.01.2026

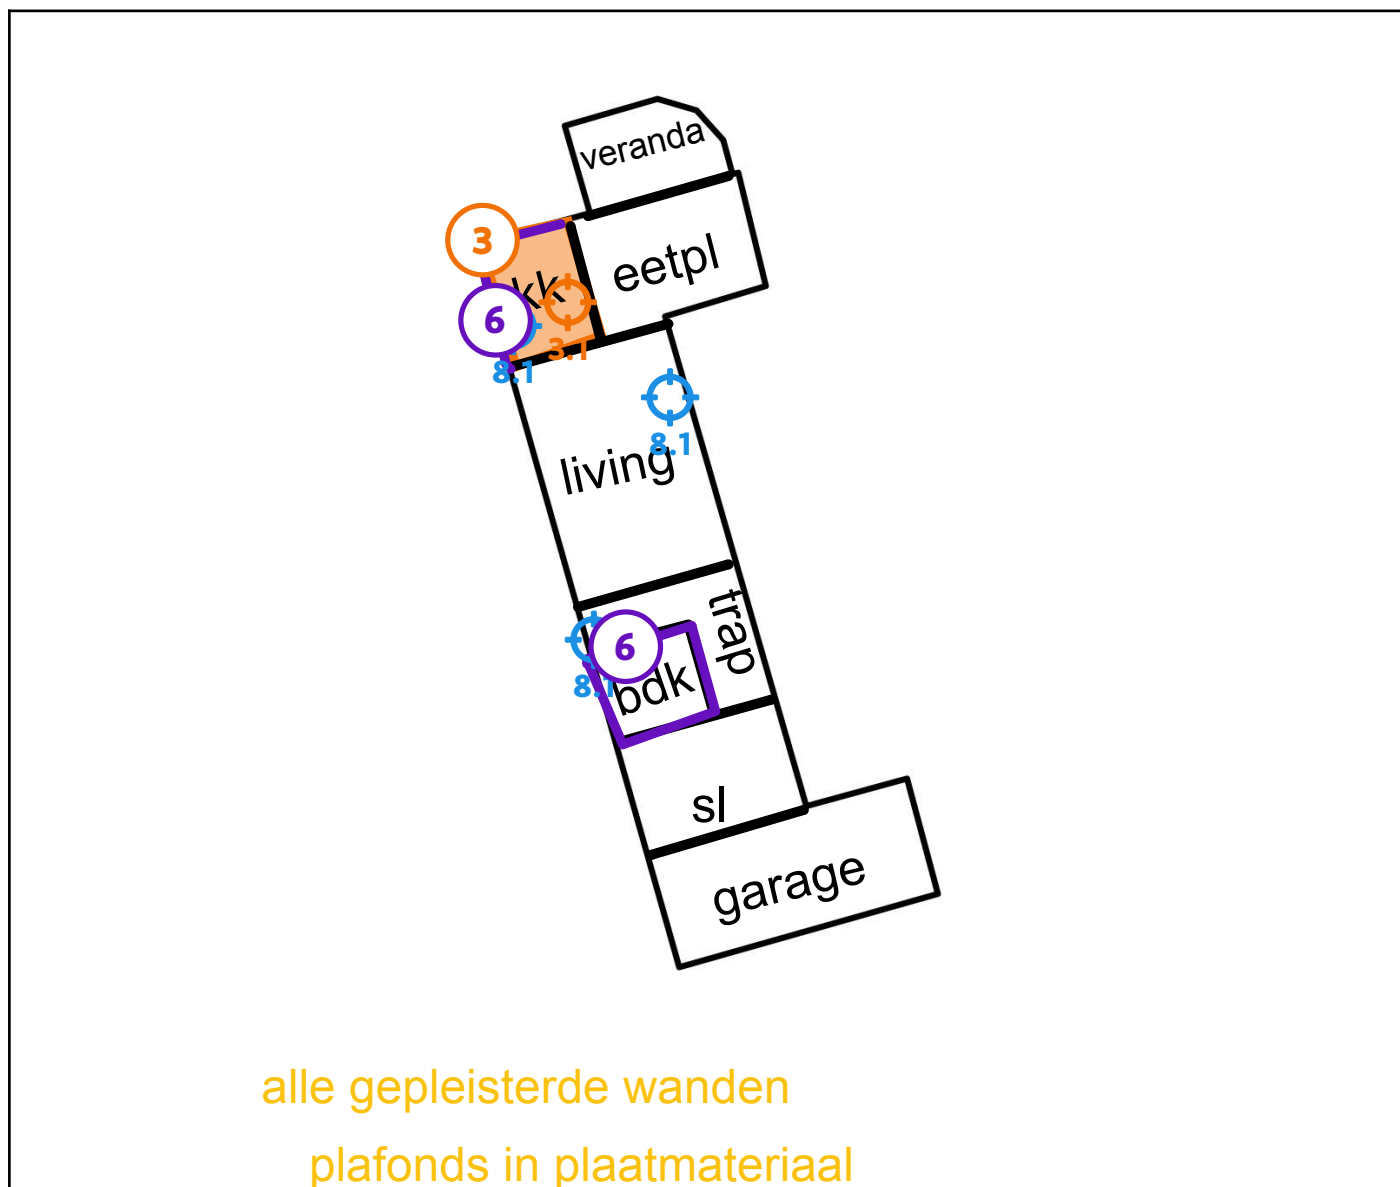
Plan 1.1: Hoofdgebouw plan gvl

Beschrijving	Type	Actie
3. Vloerzeil	Asbestmateriaal	Verwijderen
3.1 Code: Mm2	Puntmonster	-
6. faiancelijm achter tegels	Advies	-
7. Plafond type: Plaatmateriaal	Advies	-
8. pleisterwerk wanden	Geen asbest	-

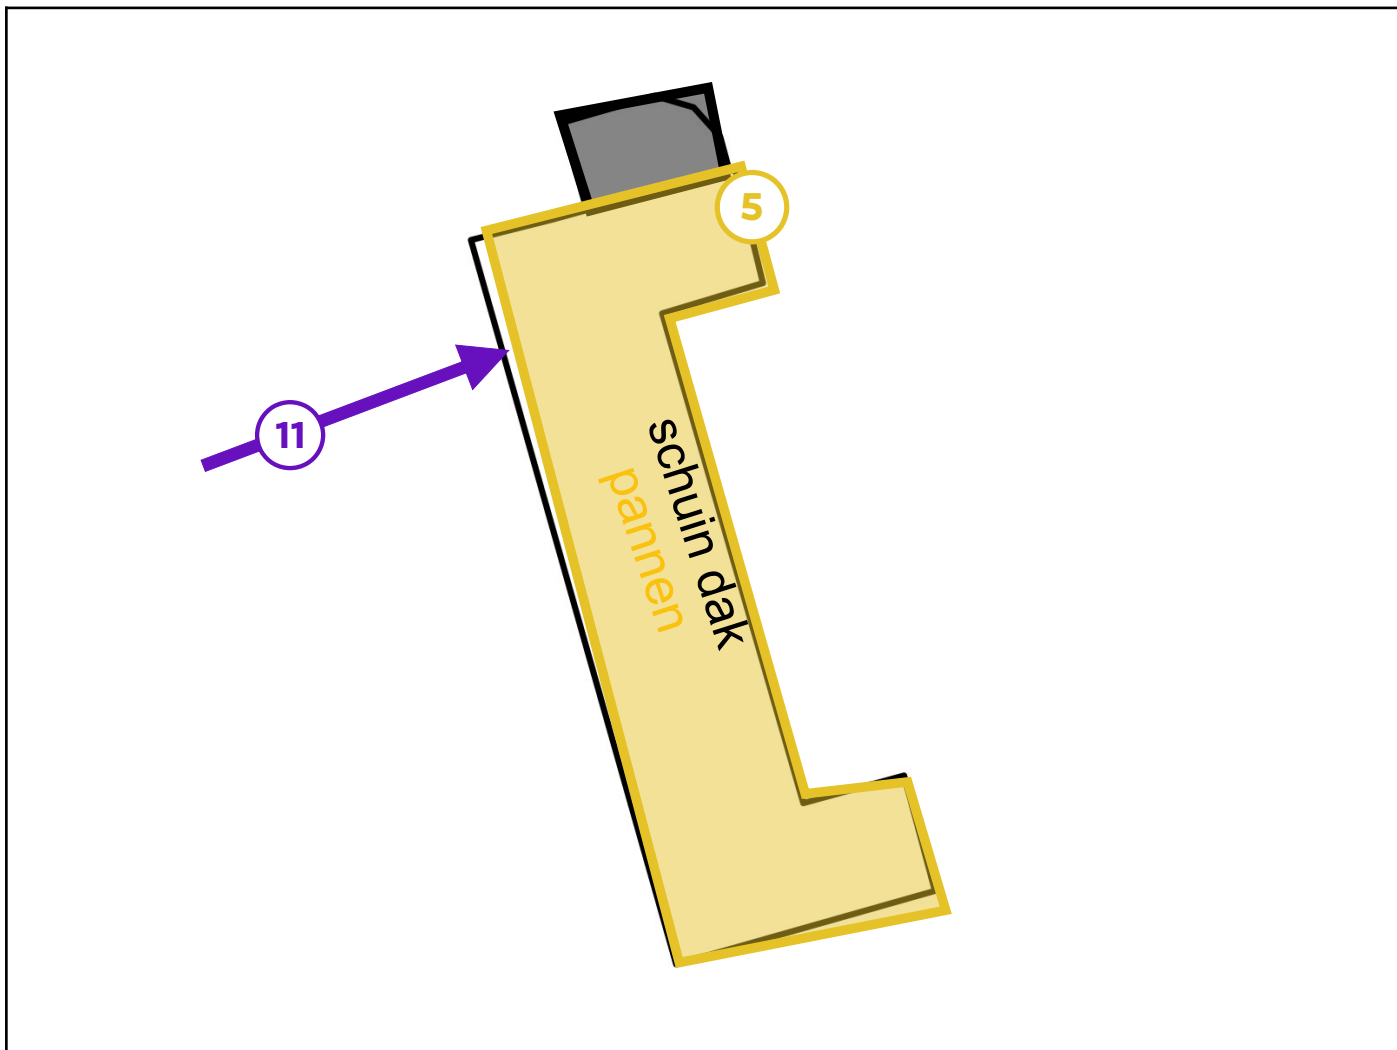
Plan 1.3: Hoofdgebouw plan dak

Beschrijving	Type	Actie
5. Menuiserie onderdak woning	Asbestmateriaal	Zorgvuldig beheren
11. Schouw type: kunststof	Overige ruimte of materiaal	-
12. Dak type: pannen	Overige ruimte of materiaal	-

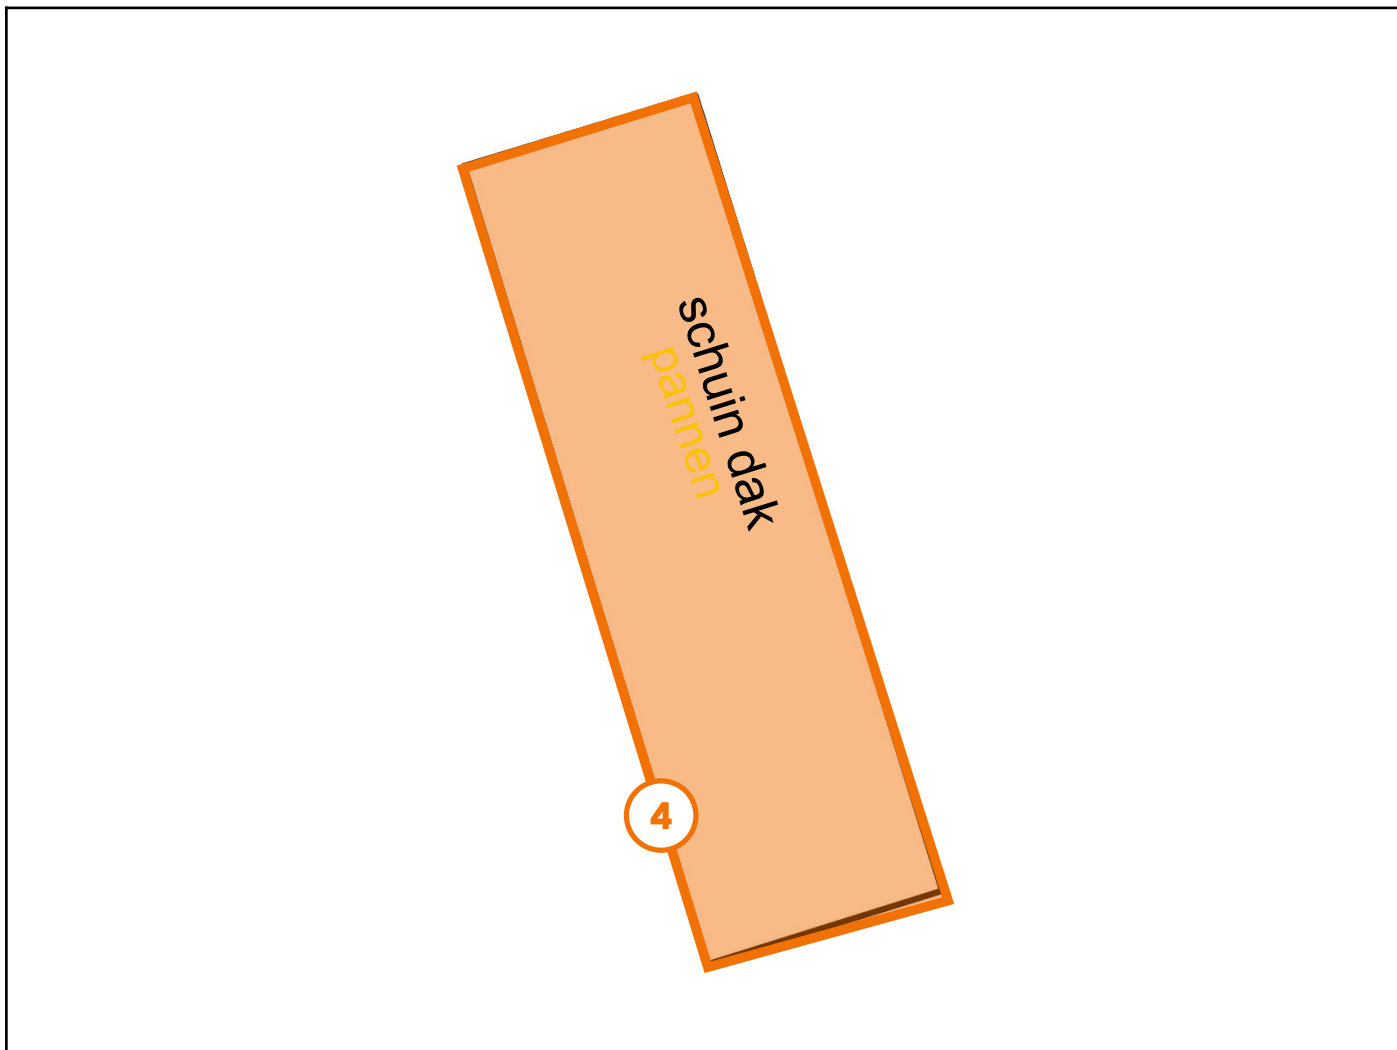
Plan 2.2: Stal plan dak

Beschrijving	Type	Actie
4. menuiserie onderdak stal	Asbestmateriaal	Maatregelen nemen
12. Dak type: pannen	Overige ruimte of materiaal	-

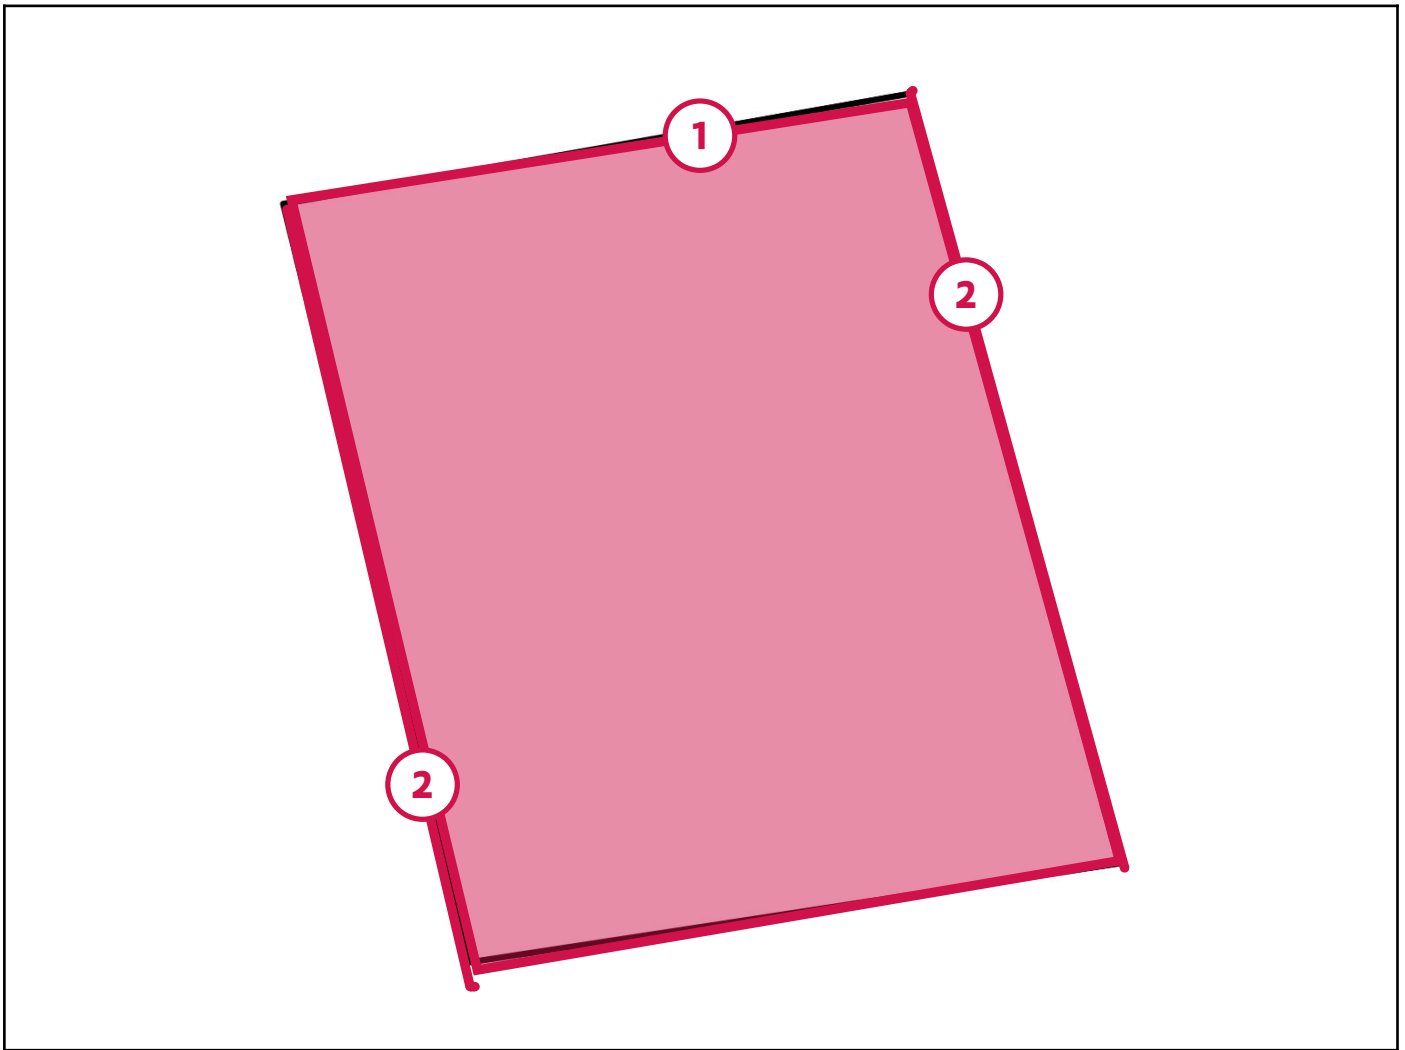
Plan 4.2: Tuinhuis plan dak

Beschrijving	Type	Actie
1. golfplaten dak	Asbestmateriaal	Dringend verwijderen
2. Sediment en slib in goot	Asbestmateriaal	Dringend verwijderen

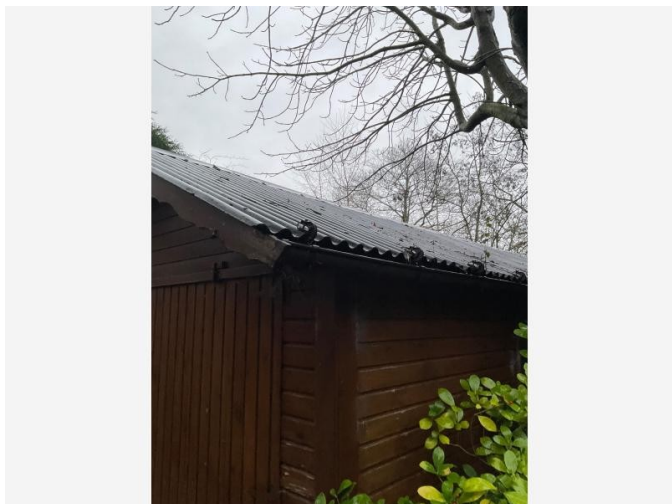
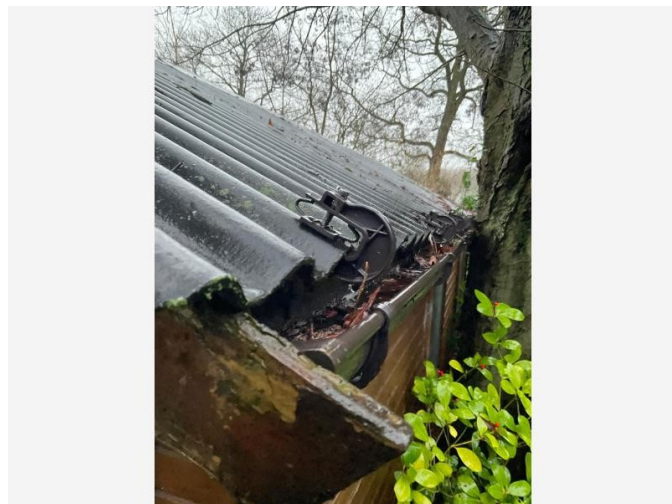
Het asbestmateriaal valt onder de mijlpaal van 2034.

Dringend verwijderen

Eindbeoordeling materiaalrisico	Hoog materiaalrisico en/of hoge kans op vezelvrijgave
---------------------------------	---

Gebondenheid	Categorie 1: hechtgebonden in oorsprong
Asbestsoort (vezeltype)	Crocidoliet aanwezig
Asbestconcentratie	Laag (< 50%)
Afschermingsgraad van het gehele materiaal	Geheel of deels (ook) vrij aan de binnenlucht
Toestand van het materiaal	Matig beschadigd, matig verweerd

Beschrijving	golfplaten dak
Omgeving	Buiten
Primaire drager	Schuin dak
Asbestmateriaal	Dak- en gevelbekleding - Golfplaat
Bindmiddel van asbestmateriaal	Cement
Gebondenheid op basis van bindmiddel	Hecht
Hoeveelheid (oppervlakte - aantal)	<ul style="list-style-type: none">• 30,00 m² - 1 stuk
Totale oppervlakte	30,00 m ²
Eenvoudig bereikbaar	Ja
Bevestigingswijze	<ul style="list-style-type: none">• Geschroefd
Identificatiemethode	De asbestdeskundige beoordeelt het materiaal als asbesthoudend, en dit zonder monsternamen.
Destructieve handeling voor identificatie	Nee
Opmerking	Geschatte hoeveelheid

- Zorg voor een veilig beheer. Vermijd het beschadigen van het asbestmateriaal. Controleer de toestand jaarlijks op wijzigingen.
- Hemelwater dat afspoelt van asbestcement daken of gevels kan asbestdeeltjes bevatten. Gebruik het enkel voor gesloten circuits (bv. spoelen toiletten). Reinig na het vervangen van het dak of de gevel de dakgoten en regenwaterput of -ton om asbesthoudend sediment of slib te verwijderen
- Voer bijkomende staalname(s) uit.

- Eenvoudige handelingen: mag via doe-het-zelf of door werknemer(s) met opleidingsattest eenvoudige handelingen
Bij het uitvoeren van eenvoudige handelingen, zoals toegestaan via doe-het-zelfmethoden of door werknemers met een opleidingsattest, is het gebruik van de juiste persoonlijke beschermingsmiddelen (PBM's) verplicht om blootstelling aan asbestvezels te voorkomen. Wij adviseren echter om asbest te laten verwijderen door een werknemer met opleidingscertificaat. Maar het is ook toegestaan via de doe-het-zelfmethode, mits de juiste voorzorgsmaatregelen en PBM's in acht worden genomen. De te gebruiken PBMs zijn:

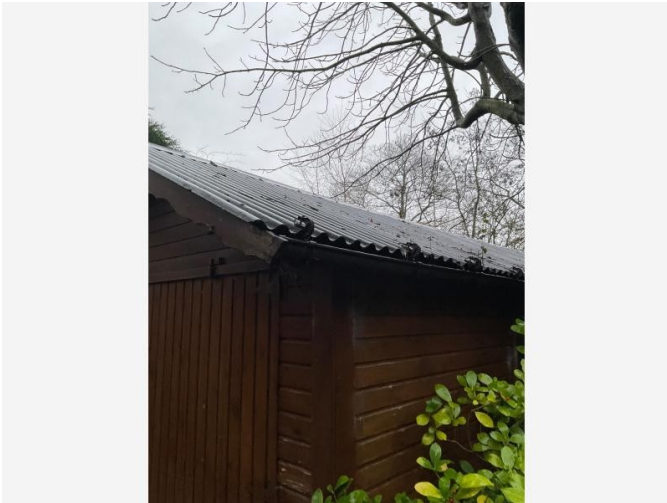
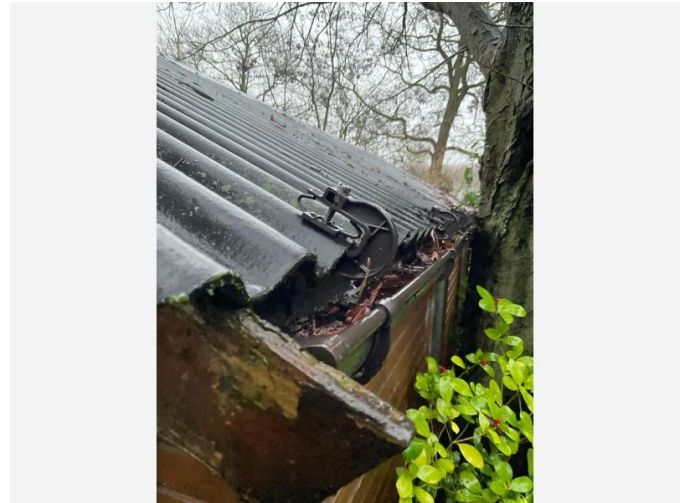
Het asbestmateriaal valt onder de mijlpaal van 2040.

Dringend verwijderen

Beschrijving	Sediment en slib in goot
Type afvalstof	Betreft resten (contaminatie) van verwerking of beschadiging
Type resten (contaminatie)	<ul style="list-style-type: none">• Stof, deeltjes < 4 mm, flinters, gruis (vermengd in materiaal)
Besmette materialen	<ul style="list-style-type: none">• Sediment (dakgoot, afvoerbuï, regenwaterput, ...)
Bron van de resten	Dak / Gevel
Omgeving	Buiten
Primaire drager	Infrastructuur hemelwater (opvang en afvoer)
Gebondenheid resten	Niet hecht
Hoeveelheid (gewicht - aantal)	<ul style="list-style-type: none">• 20,00 kg - 1 stuk
Totaal gewicht	20,00 kg
Eenvoudig bereikbaar	Ja
Identificatiemethode	De asbestdeskundige beoordeelt het materiaal als asbestverdacht en dus asbesthoudend, en dit zonder monstername.
Opmerking	geschatte hoeveelheid

- Verwijder het asbestafval.
- Voer bijkomende staalname(s) uit.

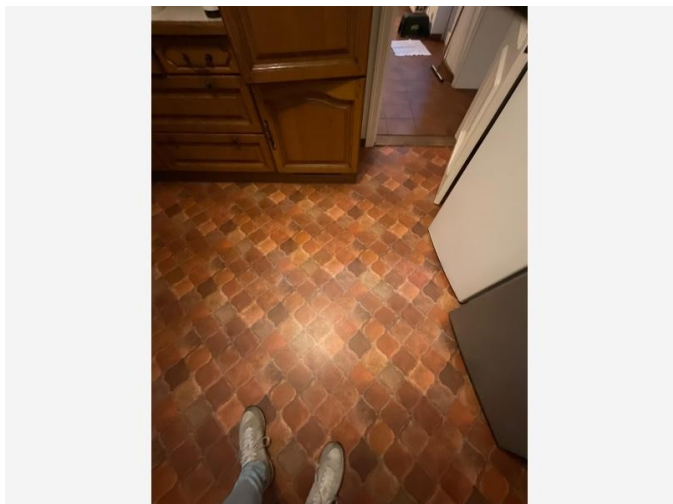
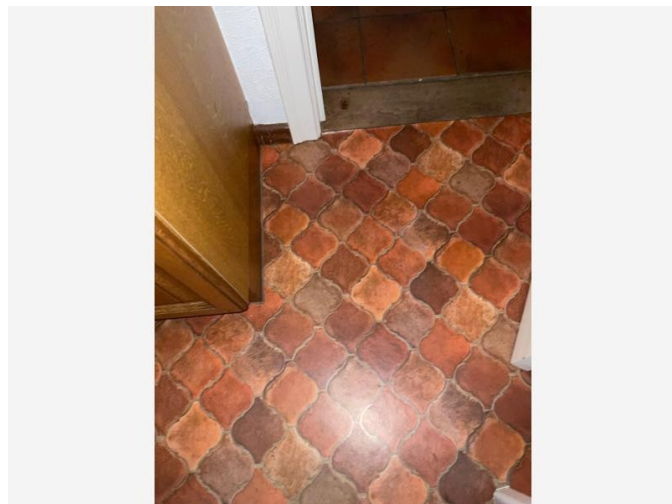
Het asbestmateriaal valt onder de mijlpaal van 2034.

[Verwijderen](#)

Eindbeoordeling materiaalrisico	Verhoogd materiaalrisico en/of verhoogde kans op vezelvrijgave
---------------------------------	--

Gebondenheid	Categorie 2: niet-hechtgebonden met matrix
Asbestsoort (vezeltype)	Alleen chrysotiel
Asbestconcentratie	Hoog ($\geq 50\%$)
Afschermingsgraad van het gehele materiaal	Geheel of deels (ook) vrij aan de binnenlucht
Toestand van het materiaal	Licht beschadigd, licht verweerd. Intact calciumsilicaatmateriaal of categorie III 'gebondenheid'

#	Type	Referentie	Resultaat
3.1	Puntmonster	Mm2	Chrysotiel

Beschrijving	Vloerzeil
Omgeving	Binnen
Primaire drager	Vloer
Asbestmateriaal	Prefab - afwerking - Vloerzeil
Bindmiddel van asbestmateriaal	Karton - papier - viltachtig
Gebondenheid op basis van bindmiddel	Niet-hechtgebonden
Hoeveelheid (oppervlakte - aantal)	<ul style="list-style-type: none">• 15,00 m² - 1 stuk
Totale oppervlakte	15,00 m ²
Eenvoudig bereikbaar	Ja
Bevestigingswijze	<ul style="list-style-type: none">• Verlijmd, ingegoten, versmeerd
Identificatiemethode	Een monstername door de asbestdeskundige met laboanalyse door een asbestlabo.
Destructieve handeling voor identificatie	Nee

- Zorg voor een veilig beheer. Vermijd het beschadigen van het asbestmateriaal. Controleer de toestand jaarlijks op wijzigingen.

- Hermetische zone (erkend asbestverwijderaar)
Vanwege verlijmd karakter van het vloerzeil + losgebonden asbest is verwijdering enkel mogelijk via hermetische zone.

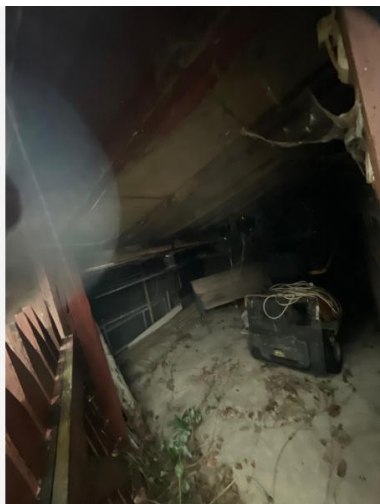
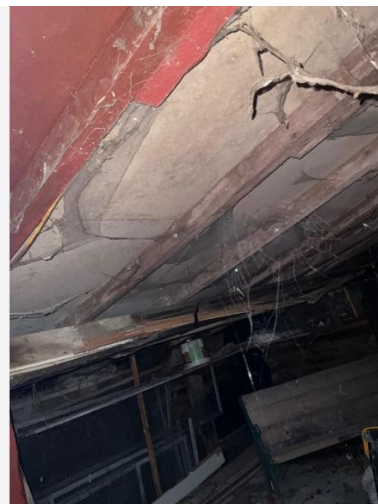
Het asbestmateriaal valt onder de mijlpaal van 2040.

Maatregelen nemen

Eindbeoordeling materiaalrisico	Verhoogd materiaalrisico en/of verhoogde kans op vezelvrijgave
---------------------------------	--

Gebondenheid	Categorie 1: hechtgebonden in oorsprong
Asbestsoort (vezeltype)	Crocidoliet aanwezig
Asbestconcentratie	Laag (< 50%)
Afschermingsgraad van het gehele materiaal	Geheel of deels (ook) vrij aan de binnenlucht
Toestand van het materiaal	Licht beschadigd, licht verweerd. Intact calciumsilicaatmateriaal of categorie III 'gebondenheid'

Beschrijving	menuiserite onderdak stal
Omgeving	Binnen
Primaire drager	Schuin dak
Asbestmateriaal	Plaat, paneel, tablet - Type Menuiserite
Bindmiddel van asbestmateriaal	Cement
Gebondenheid op basis van bindmiddel	Hecht
Hoeveelheid (oppervlakte - dikte - aantal)	<ul style="list-style-type: none">• 40,00 m² - 0,30 cm - 1 stuk
Totaal volume	0,12 m ³
Eenvoudig bereikbaar	Nee <ul style="list-style-type: none">• Het asbestmateriaal is bedekt (uitgezonderd laag verf, coating, behang, kunststof, textiel) en het wegnemen van het bedekkende materiaal kan niet zonder het bedekkende materiaal te beschadigen.
Bevestigingswijze	<ul style="list-style-type: none">• Onbekend
Identificatiemethode	De asbestdeskundige beoordeelt het materiaal als asbesthoudend, en dit zonder monsternamen.
Destructieve handeling voor identificatie	Nee
Opmerking	Geschatte hoeveelheid

- Zorg voor een veilig beheer. Vermijd het beschadigen van het asbestmateriaal. Controleer de toestand jaarlijks op wijzigingen.
- Zorg voor een veilig beheer en verwijder dit asbestmateriaal wanneer het bij werken eenvoudig bereikbaar wordt. Controleer de toestand jaarlijks op wijzigingen.
- Voer bijkomende staalname(s) uit.

- Eenvoudige handelingen: mag via doe-het-zelf of door werknemer(s) met opleidingsattest eenvoudige handelingen
Bij het uitvoeren van eenvoudige handelingen, zoals toegestaan via doe-het-zelfmethoden of door werknemers met een opleidingsattest, is het gebruik van de juiste persoonlijke beschermingsmiddelen (PBM's) verplicht om blootstelling aan asbestvezels te voorkomen. Wij adviseren echter om asbest te laten verwijderen door een werknemer met opleidingscertificaat. Maar het is ook toegestaan via de doe-het-zelfmethode, mits de juiste voorzorgsmaatregelen en PBM's in acht worden genomen. De te gebruiken PBMs zijn:

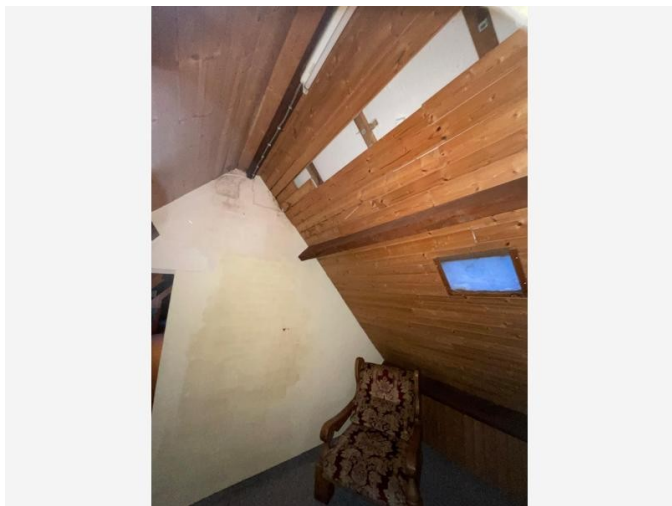
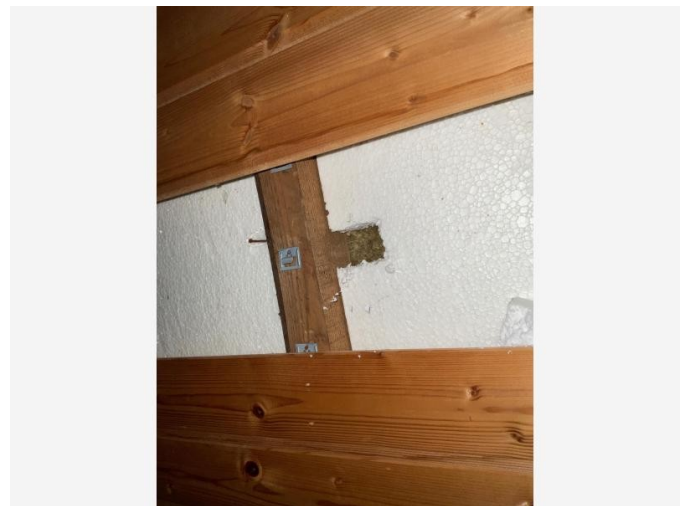
Het asbestmateriaal valt onder de mijlpaal van 2040.

Zorgvuldig beheren

Eindbeoordeling materiaalrisico	Zeer laag materiaalrisico en/of zeer lage kans op vezelvrijgave
---------------------------------	---

Gebondenheid	Categorie 1: hechtgebonden in oorsprong
Asbestsoort (vezeltype)	Crocidoliet aanwezig
Asbestconcentratie	Laag (< 50%)
Afschermingsgraad van het gehele materiaal	Stootvaste afscherming of omkasting
Toestand van het materiaal	Licht beschadigd, licht verveerd. Intact calciumsilicaatmateriaal of categorie III 'gebondenheid'

Beschrijving	Menuiserite onderdak woning
Omgeving	Binnen
Primaire drager	Schuin dak
Asbestmateriaal	Plaat, paneel, tablet - Type Menuiserite
Bindmiddel van asbestmateriaal	Cement
Gebondenheid op basis van bindmiddel	Hecht
Hoeveelheid (oppervlakte - dikte - aantal)	<ul style="list-style-type: none">• 95,00 m² - 0,30 cm - 1 stuk
Totaal volume	0,285 m ³
Eenvoudig bereikbaar	Nee <ul style="list-style-type: none">• Het asbestmateriaal is bedekt (uitgezonderd laag verf, coating, behang, kunststof, textiel) en het wegnemen van het bedekkende materiaal kan niet zonder het bedekkende materiaal te beschadigen.
Bevestigingswijze	<ul style="list-style-type: none">• Geklemd• Geschroefd
Identificatiemethode	De asbestdeskundige beoordeelt het materiaal als asbesthoudend, en dit zonder monsternamen.
Destructieve handeling voor identificatie	Nee

- Zorg voor een veilig beheer. Vermijd het beschadigen van het asbestmateriaal. Controleer de toestand jaarlijks op wijzigingen.
- Voer bijkomende staalname(s) uit.

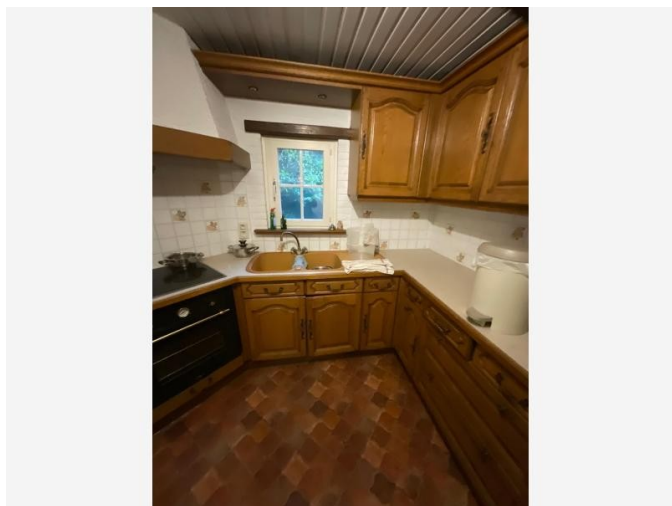
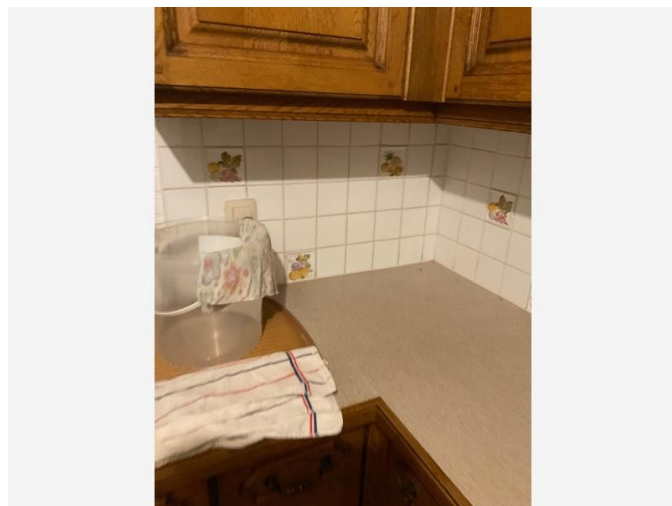
Informatie over een materiaal dat de asbestdeskundige niet kan waarnemen of vaststellen

Basis voor advies	Beoordeling op basis van expertise met een vaststelling door de asbestdeskundige.
-------------------	---

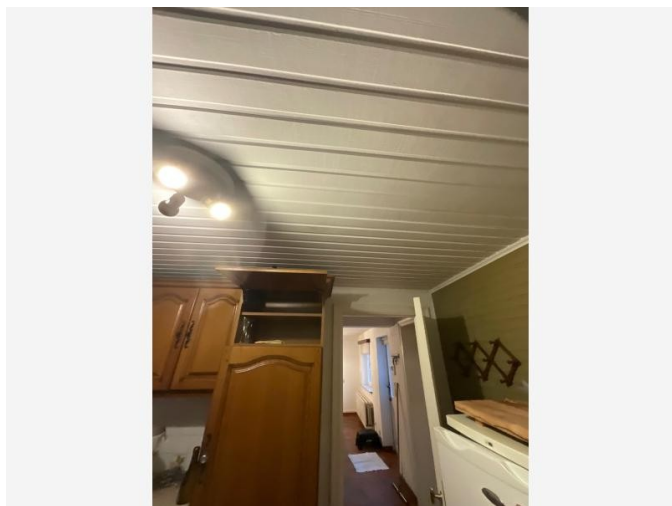
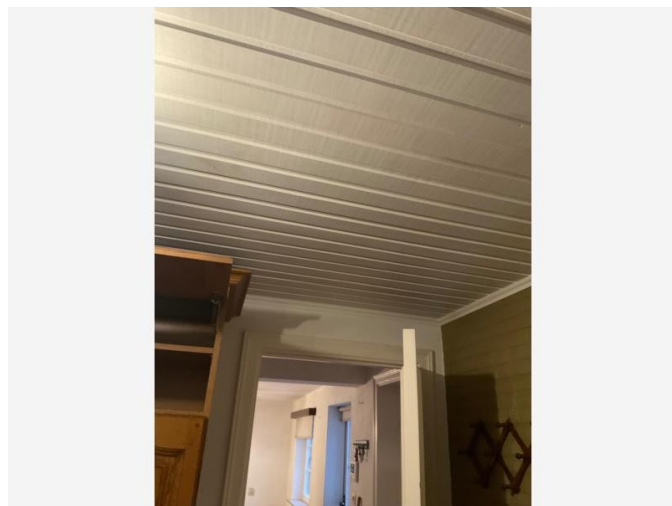
Informatie over een niet-asbestverdacht materiaal

Basis voor advies	De asbestdeskundige beoordeelt het materiaal als niet-asbestverdacht.
--------------------------	---

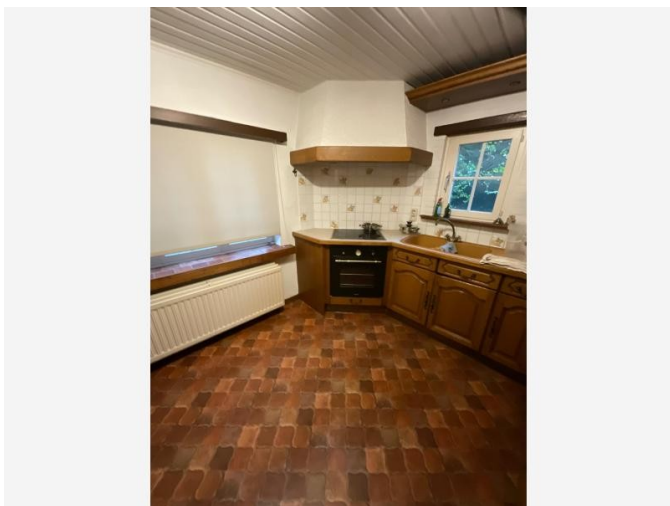
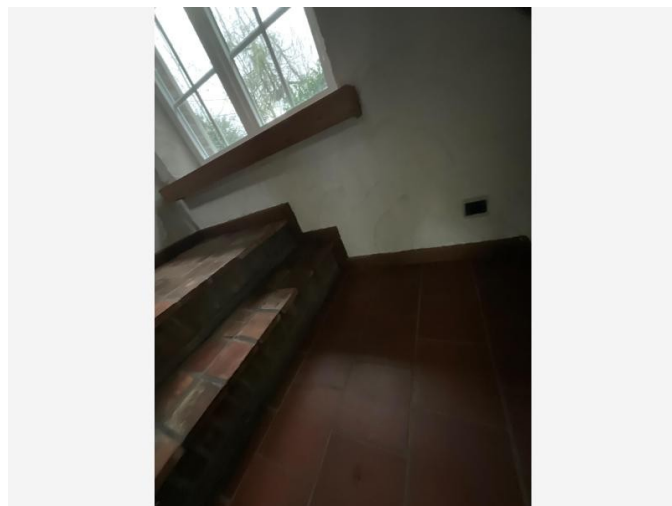
Geen asbest

#	Type	Referentie	Resultaat
8.1	Mengmonster	mm01	Geen asbest

Beschrijving	pleisterwerk wanden
Omgeving	Binnen
Primaire drager	Binnenwand
Bindmiddel van materiaal	Gips - kalk
Gebondenheid op basis van bindmiddel	Niet-hechtgebonden
Hoeveelheid (oppervlakte - dikte - aantal)	• 115,00 m ² - 1,00 cm - 1 stuk
Totaal volume	1,15 m ³
Identificatiemethode	Een monstername door de asbestdeskundige met laboanalyse door een asbestlabo.
Destructieve handeling voor identificatie	Nee
Opmerking	Geschatte hoeveelheid
