# Asbestinventarisatetest

12015B0262/02C000

Attestnummer : 20260130-000032.000

## Zone 1: paardenstal

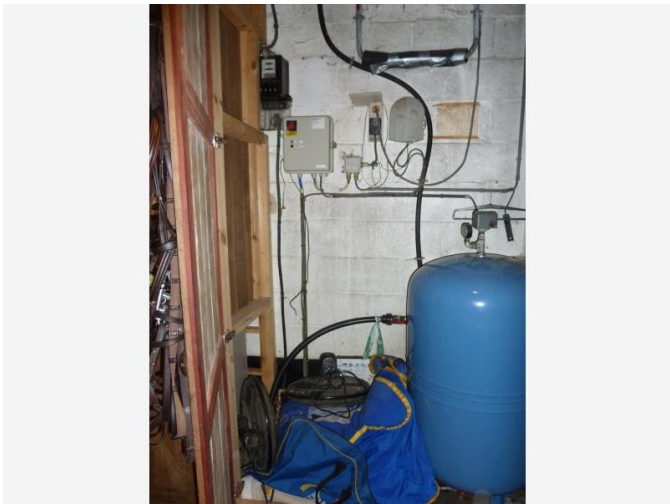
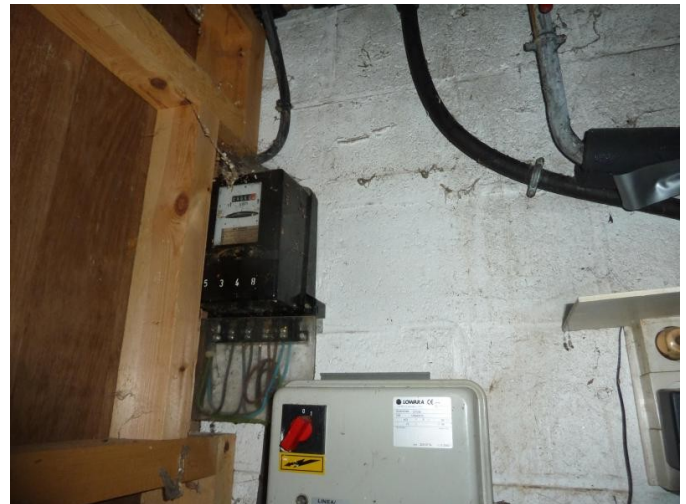
Het asbestmateriaal valt onder de mijlpaal van 2040.

| Eindbeoordeling materiaalrisico | Laag materiaalrisico en/of verlaagde kans op vezelvrijgave |

| Asbestsoort (vezeltype) | Crocidoliet aanwezig |
| Toestand van het materiaal | Onbeschadigd, niet verweerd |

| Beschrijving | Bakeliet tellerkast |
| Opmerking | <p>Deze oppervlakte werd niet gemeten, maar geschat op basis van een benadering van de aanwezige tellerkast. Deze schatting mag niet worden gebruikt als maatstaf voor heffingen. Als deskundigen hebben wij vastgesteld dat het materiaal daadwerkelijk bakeliet betreft en geen harde pvc. Bakeliet wordt door ons beschouwd als een asbestverdachte toepassing, aangezien het in veel gevallen asbesthoudend is. We hebben geen staalname uitgevoerd om de functionaliteit van de tellerkast niet in gevaar te brengen. Daarnaast is staalname verboden, aangezien de tellerkast eigendom is van de nutsvoorzieningsmaatschappij.</p> |

- Zorg voor een veilig beheer. Vermijd het beschadigen van het asbestmateriaal. Controleer de toestand jaarlijks op wijzigingen.
- Voer bijkomende staalname(s) uit.

- Eenvoudige handelingen: mag via doe-het-zelf of door werknemer(s) met opleidingsattest eenvoudige handelingen  
Deze toepassing mag volgens de huidige wetgeving worden verwijderd via eenvoudige handelingen. Aangezien deze toepassing echter eigendom is van de nutsvoorzieningsmaatschappij, mag deze uitsluitend worden verwijderd door hen of door een door hen aangestelde onderaannemer die beschikt over de nodige attesten en opleidingen. Daarom wordt hier verwezen naar de methode van een erkende verwijderaar, maar in feite dient dit via de nutsvoorzieningsmaatschappij te verlopen.

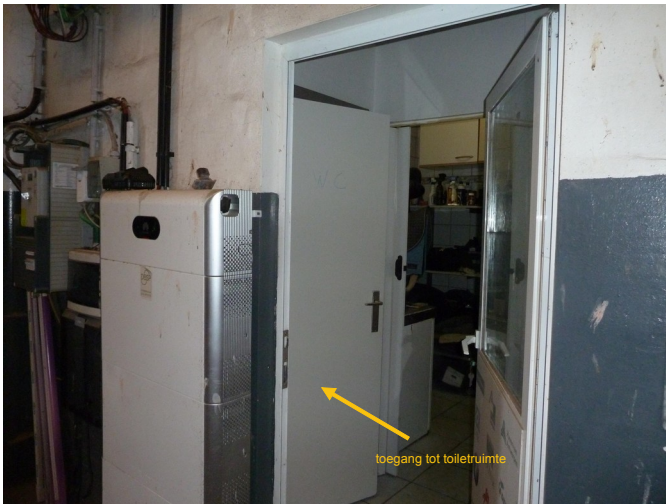
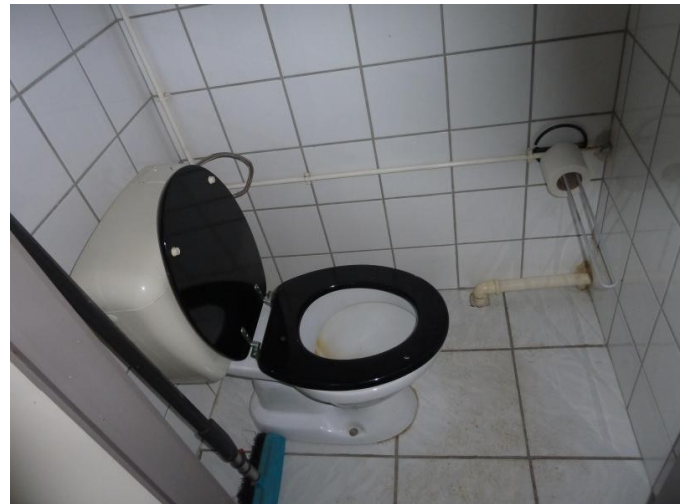
Het asbestmateriaal valt onder de mijlpaal van 2040.

| Eindbeoordeling materiaalrisico | Laag materiaalrisico en/of verlaagde kans op vezelvrijgave |

| Asbestsoort (vezeltype) | Crocidoliet aanwezig |
| Toestand van het materiaal | Onbeschadigd, niet verweerd |

| Beschrijving | wc- bril bakeliet |

- Zorg voor een veilig beheer. Vermijd het beschadigen van het asbestmateriaal. Controleer de toestand jaarlijks op wijzigingen.

- Eenvoudige handelingen: mag via doe-het-zelf of door werknemer(s) met opleidingsattest eenvoudige handelingen gezien het materiaal in onbeschadigde toestand is en hechtgebonden kan een doe-het-zelf dit eenvoudig verwijderen zonder risico op vezelvrijgave. Wij adviseren evenwel gebruik te maken van de persoonlijke beschermingsmiddelen zoals wegwerphandschoenen, mondkap FFP3, wegwerpoverall en schoenenovertrek. Tevens dient zorg gedragen voor correcte afvoer conform de vigerende regelgevingen

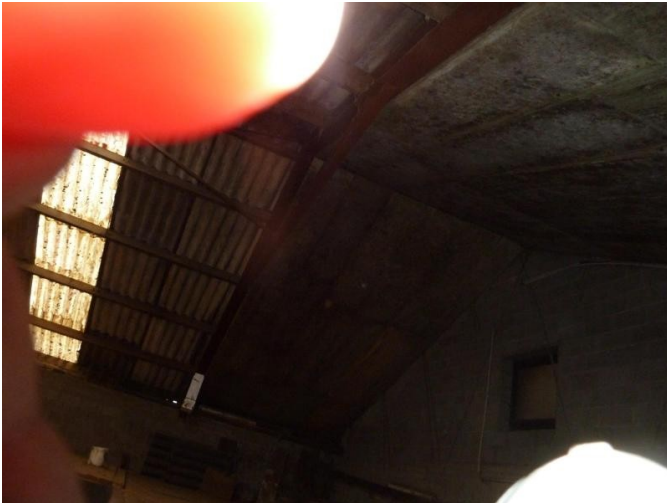
**Reden:** Het te onderzoeken materiaal situeert zich hoger dan 3,50 m te rekenen vanaf een veilige ondergrond

**Uitleg van de asbestdeskundige:** gezien de hoogte meer is dan 3,50 meter kunnen wij binnen het inspectieprotocol een beperking inroepen. Het zou eventueel mogelijk zijn om via de hooizolder het dak te bekijken mits de nodige valbeveiliging wordt voorzien en personeel bevoegd voor het plaatsen daarvan.

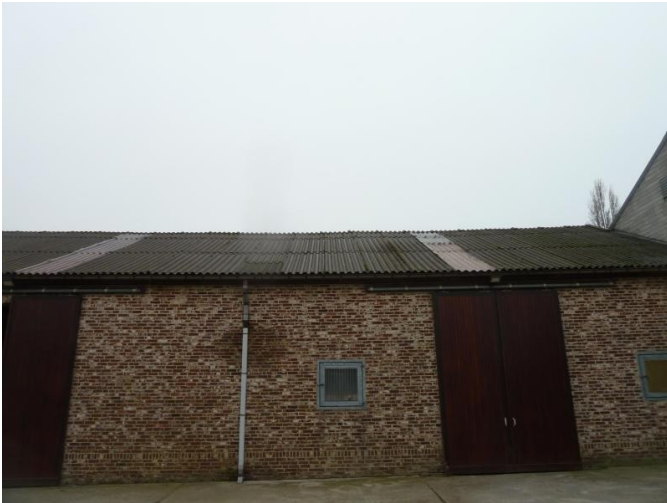
**Reden:** Het te onderzoeken materiaal situeert zich hoger dan 3,50 m te rekenen vanaf een veilige ondergrond

**Uitleg van de asbestdeskundige:** het dak situeert zich op een hoogte van meer dan 3,50 meter waardoor wij binnen het inspectieprotocol een beperking kunnen invoeren. Het lijkt dat het dak recent werd gerenoveerd met asbestvrij materiaal maar er kunnen geen bewijzen worden voorgelegd.

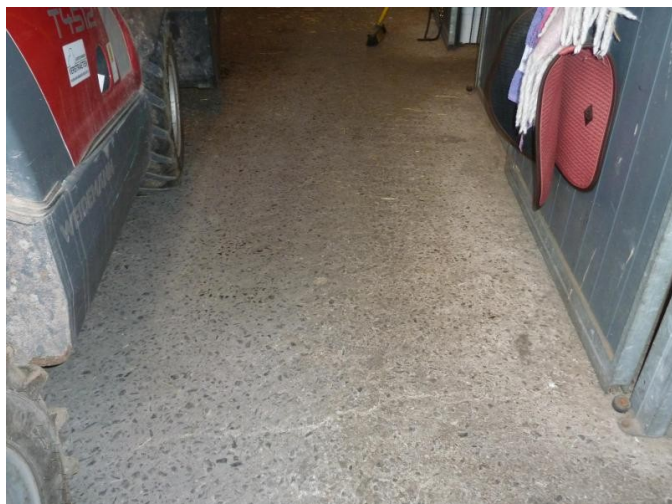
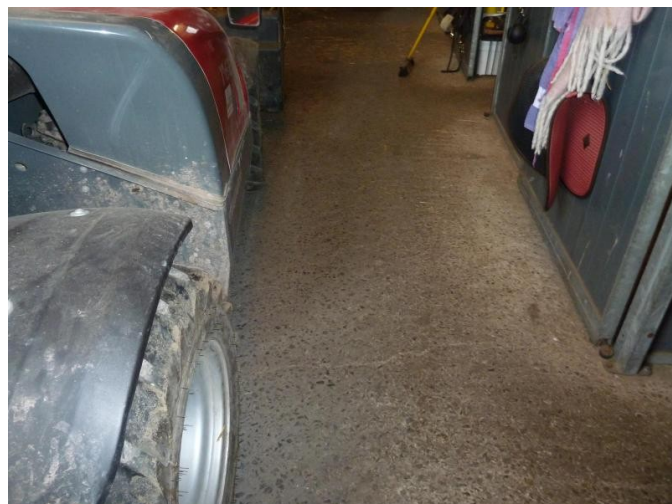
op de aangeduide plaats is een gegoten betonvloer aanwezig. De eventuele onderlaag kunnen wij binnen onze opdracht van een niet-destructief onderzoek onmogelijk beoordelen.

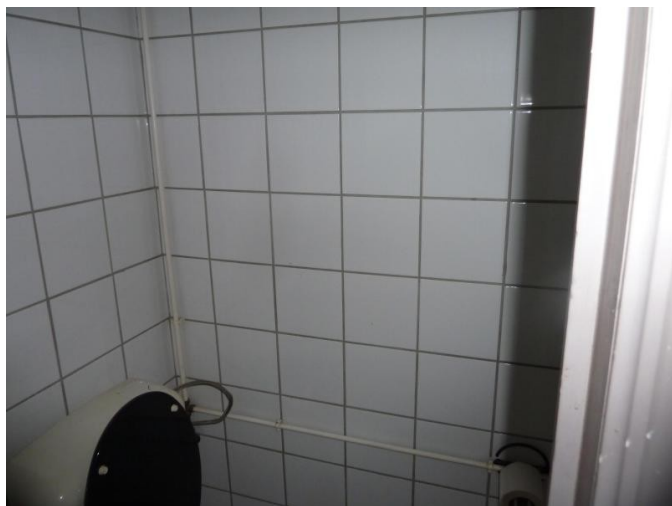
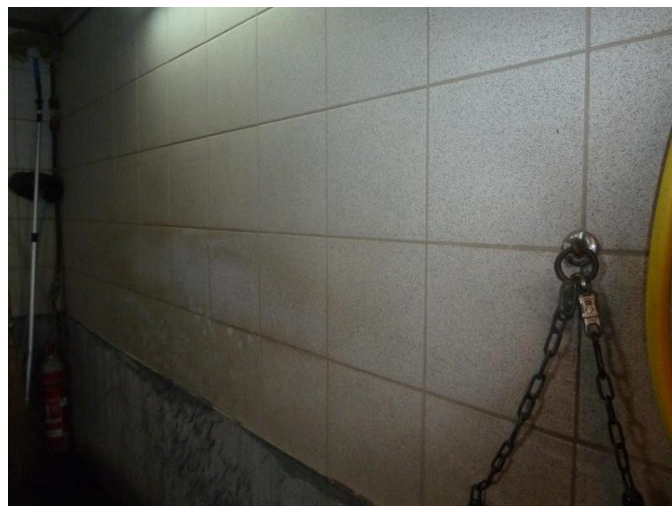
Er is geen eventuele onderlaag zichtbaar of inspecteerbaar binnen onze opdracht van een niet-destructief onderzoek. Bij eventuele renovatiewerken kan worden bekeken of er een asbestverdachte onderlaag aanwezig is, en zo ja hiervan een staalname uit te voeren zodat kan worden bevestigd dan wel uitgesloten of er asbestverdacht materiaal (bijvoorbeeld lijmlaag) aanwezig is.

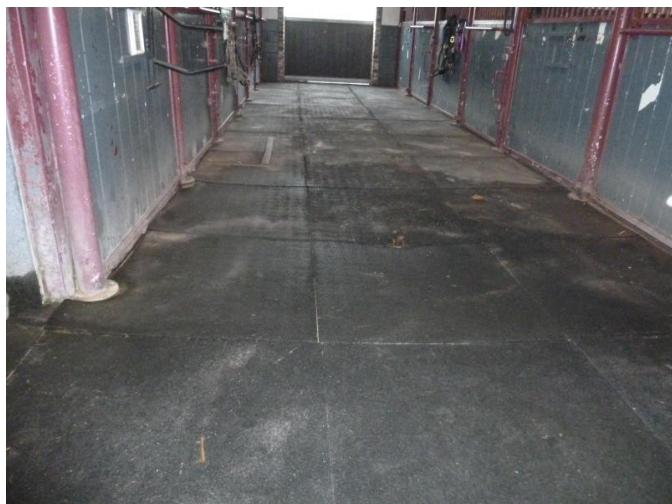
op de aangeduide plaats is een zachte vloerbekleding aangebracht. De eventuele onderlaag is niet zichtbaar en niet inspecteerbaar binnen onze opdracht van een niet-destructief onderzoek.

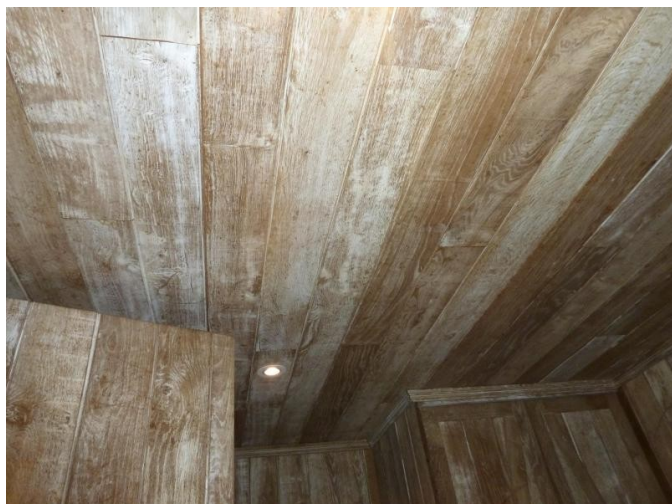
het plafond is afgewerkt met houten lamellen. Binnen onze opdracht van een niet-destructief onderzoek kunnen wij geen uitspraak doen over een eventuele asbestverdachte onderlaag.

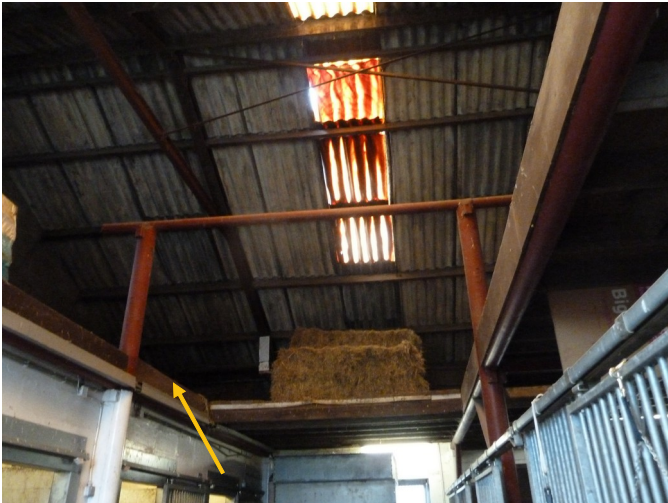
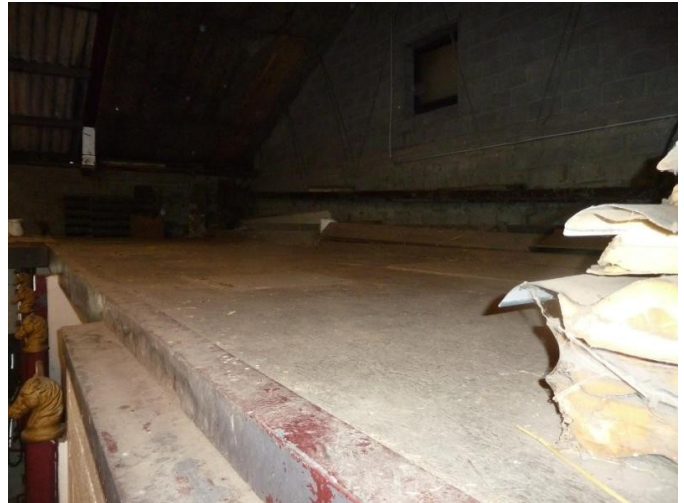
de vloer van de hooizolder is afgewerkt met houtvezelplaten. Wij maken evenwel een voorbehoud voor een eventuele onderlaag tussen de vloer en het onderliggend plafond van de paardenstallen. Om dit nader te bekijken is een destructief onderzoek nodig hetgeen buiten onze opdracht valt.

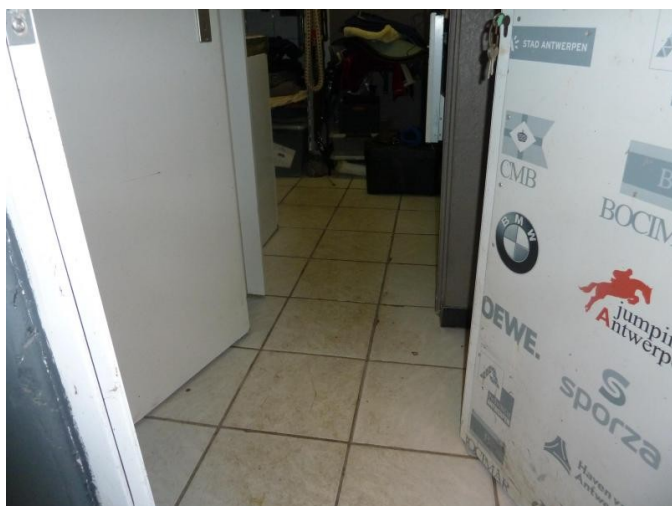
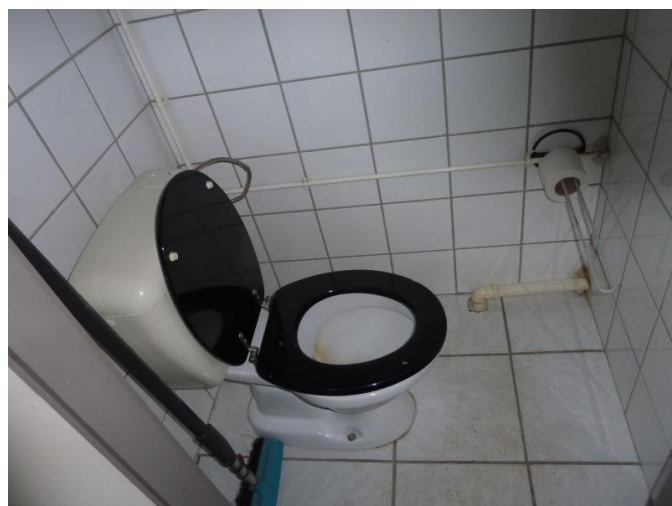
, de eventuele onderlaag van de vloertegels is niet zichtbaar en niet inspecteerbaar binnen onze opdracht van een niet-destructief onderzoek. Bij eventuele renovatiewerken kan worden bekeken of er onder de vloer asbestverdacht materiaal aanwezig is en hiervan zo nodig stalen te nemen.

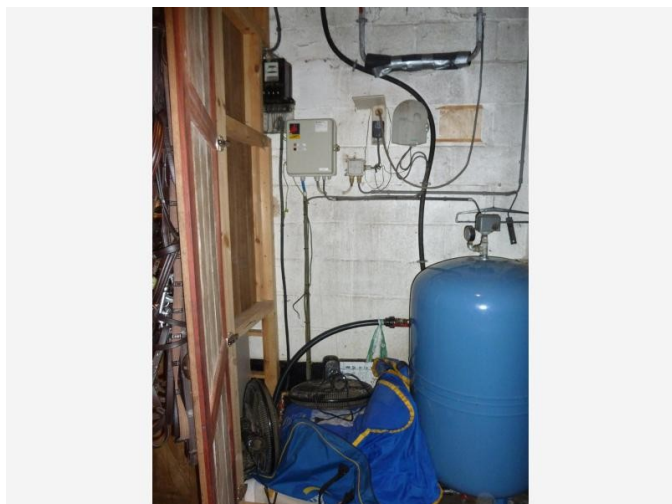
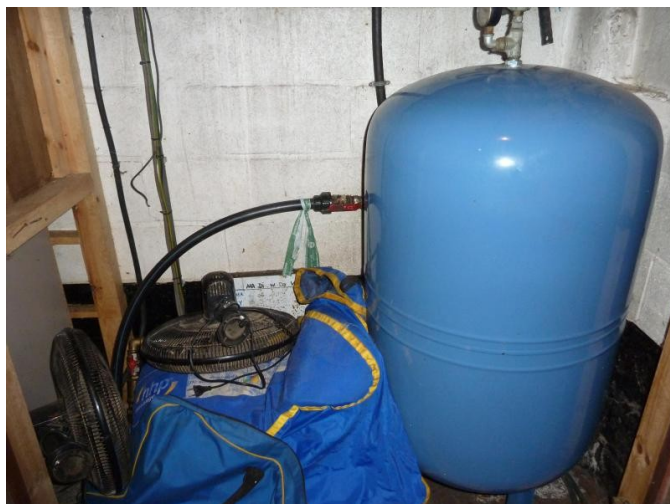
aan de buitenzijde is er geen asbestverdacht materiaal. Wij kunnen evenwel geen uitspraak doen over eventuele asbestverdachte materialen in het drukvat.

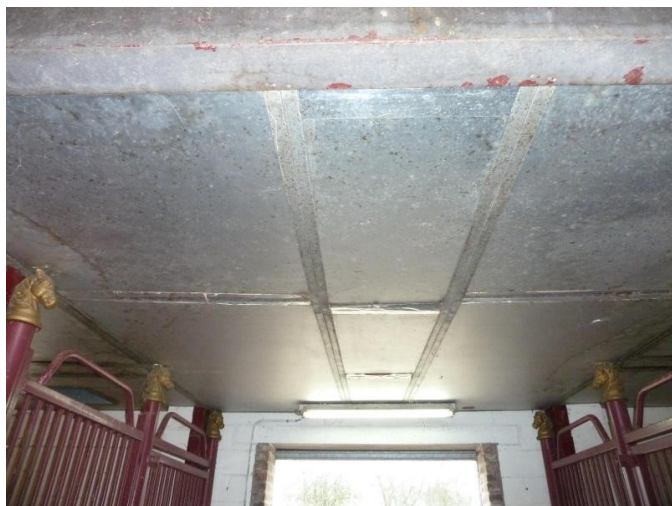
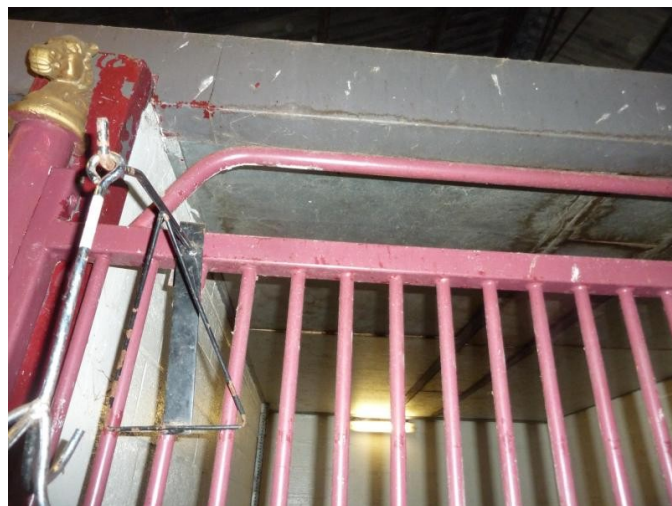
betreft houtvezelplaat

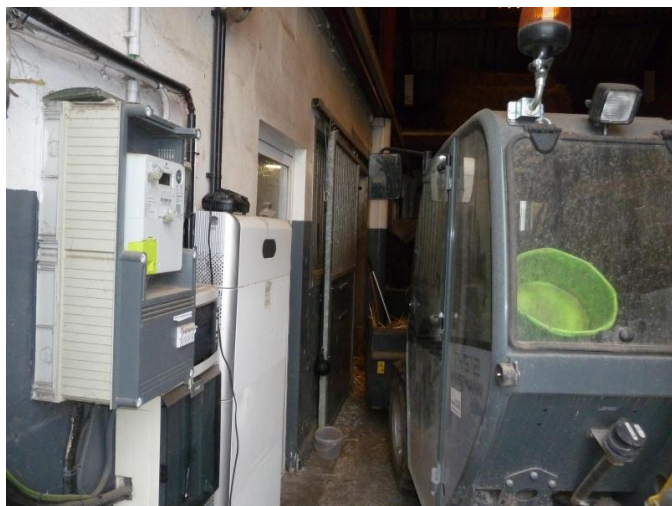
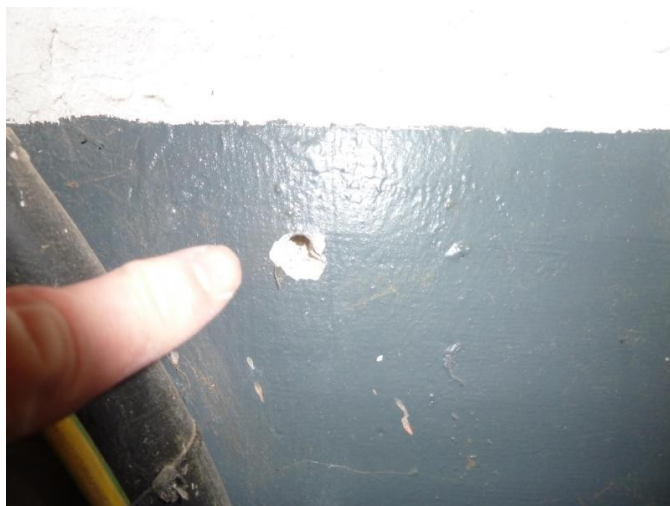
## Fiche 14: Pleisterwerk muren (hoeveelheden)

Geen asbest

| # | Type | Referentie | Resultaat |
|---|---|---|---|
| 14.1 | Mengmonster | ST1 | Geen asbest |

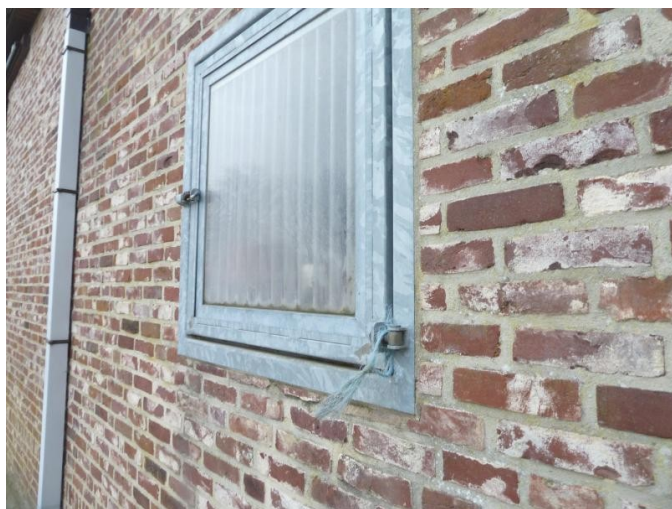
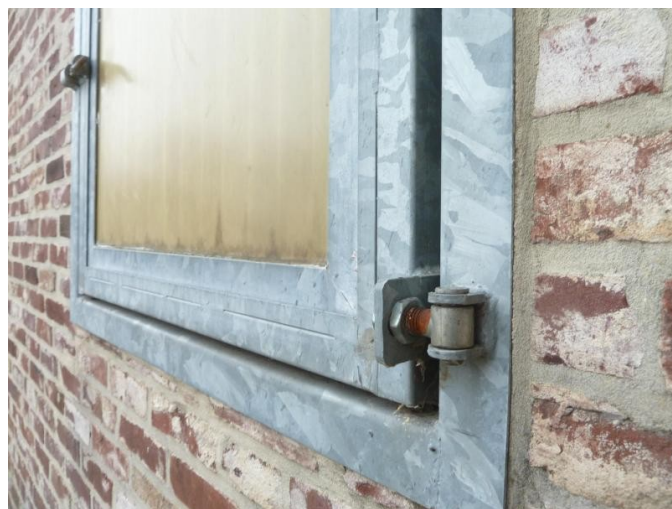
### Fiche 15: afdichtingsmateriaal

| Beschrijving | Notitie | Terug te vinden op plannen |
|---|---|---|
| Fiche 15: afdichtingsmateriaal | ramen dichtgesmeerd met cement, niet asbestverdacht | - |
