# Asbestinventarisat attest

Brusselsesteenweg 10/3, 9400 Ninove

Attestnummer : **20251016-000156.000**

**Asbestveilig** (maar mogelijk niet asbestvrij)

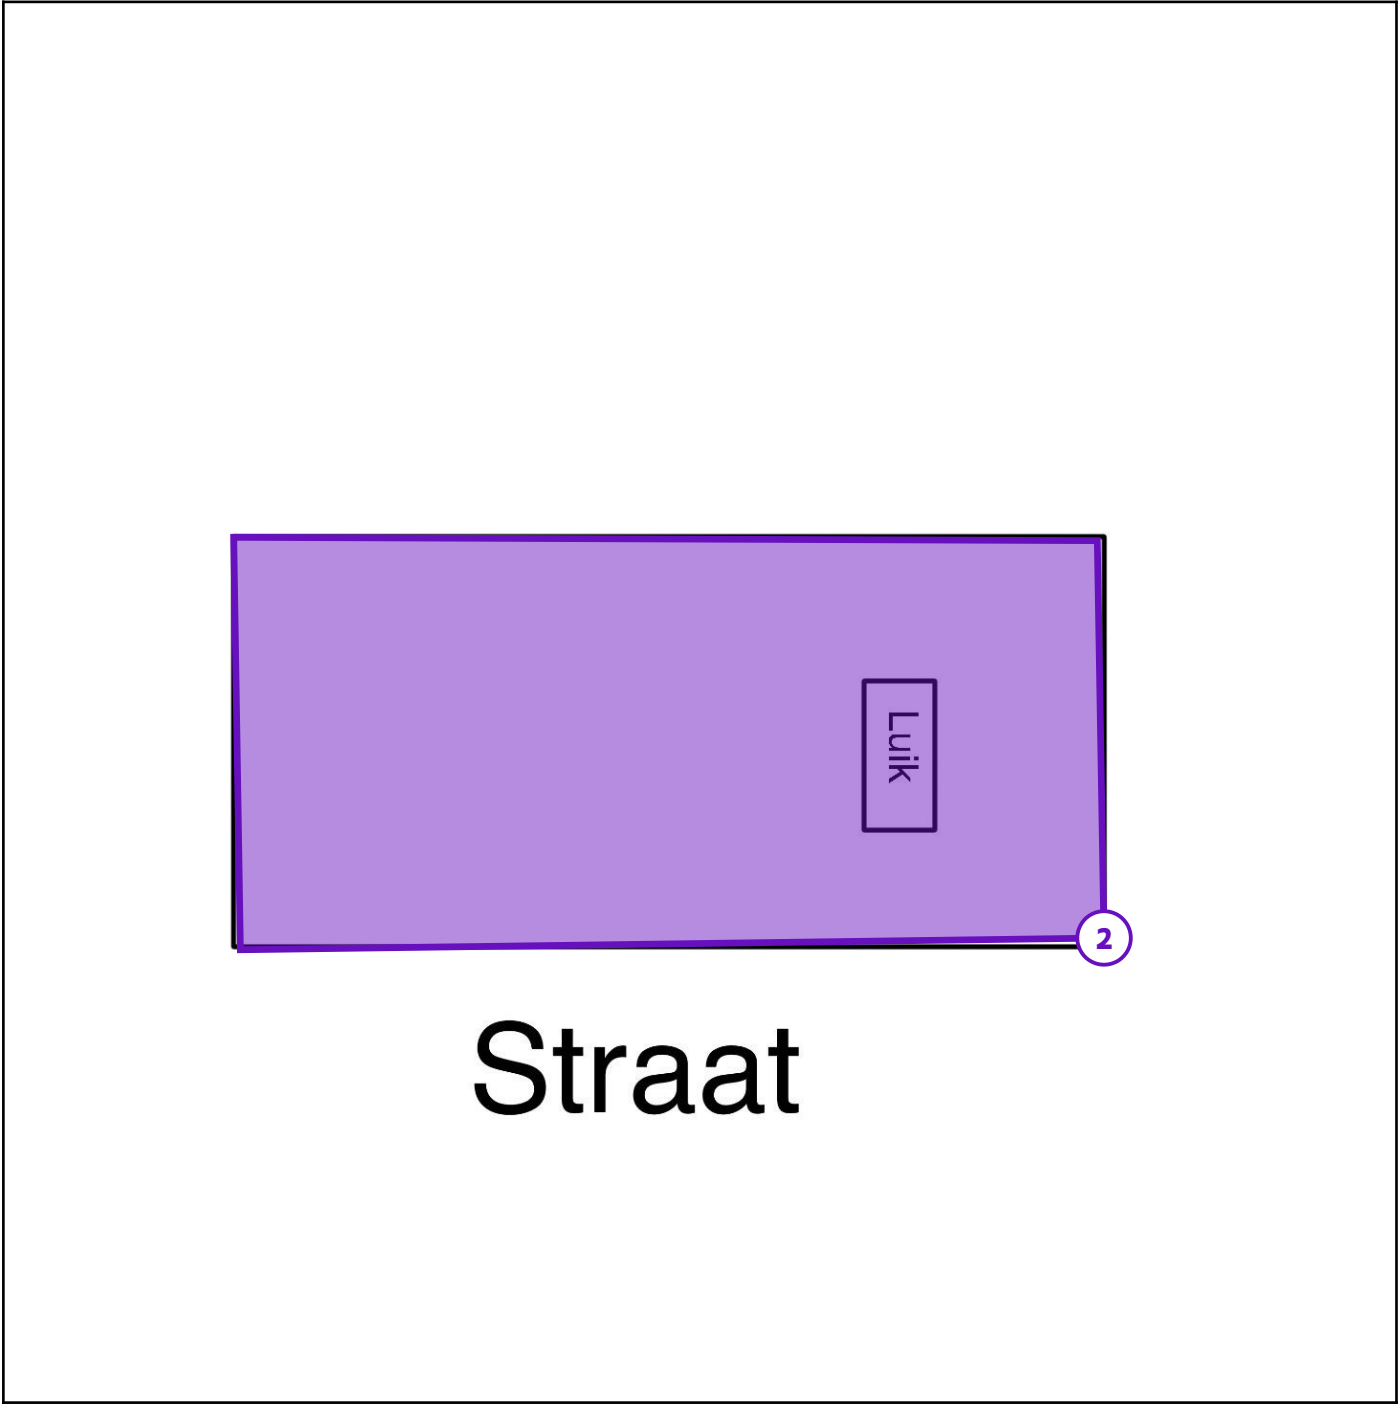
Plan 1.1: Zolder

| Beschrijving | Type | Actie |
|---|---|---|
| 2. Menuiserite onderdak (gemeenschappelijke delen) | Advies | - |

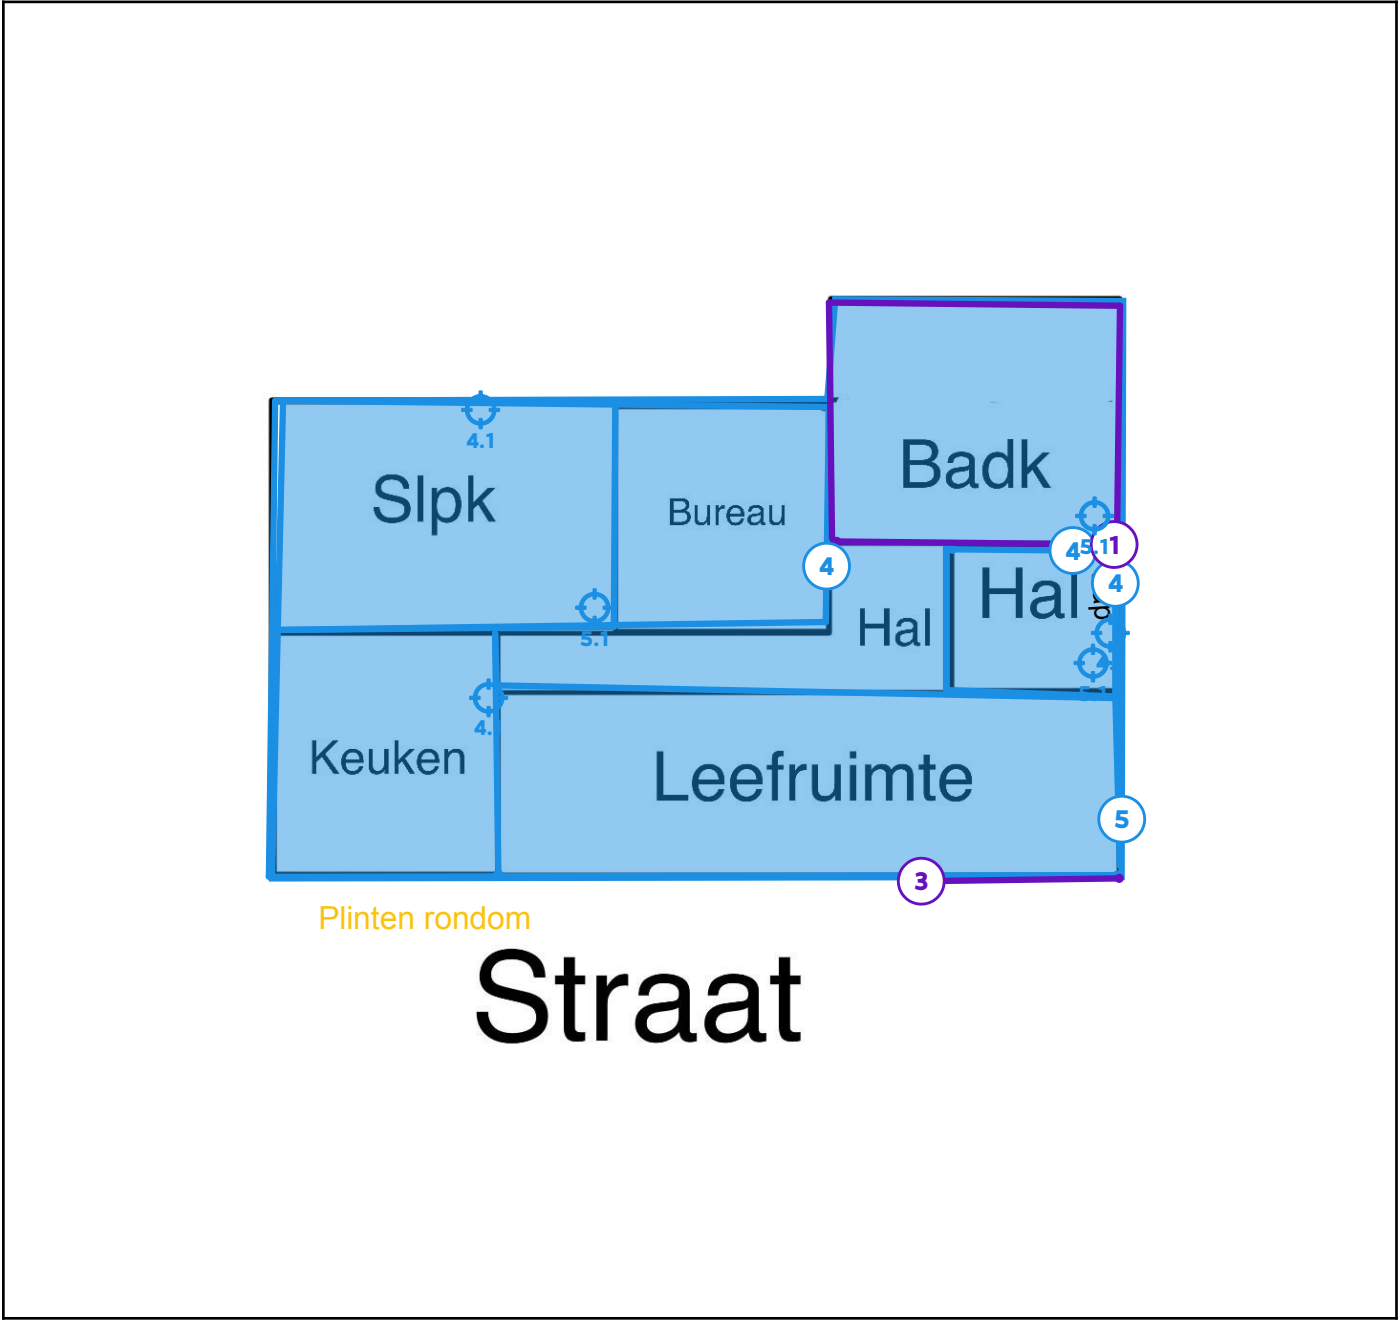
Plan 1.2: Niv2

| Beschrijving | Type | Actie |
|---|---|---|
| 1. Advies lijmlaag intacte wandtegels & plinten | Advies | - |
| 3. Dak/gevelbekleding | Advies | - |
| 4. Pleisterwerk wanden | Geen asbest | - |

| 5. Pleisterwerk plafond | Geen asbest | - |

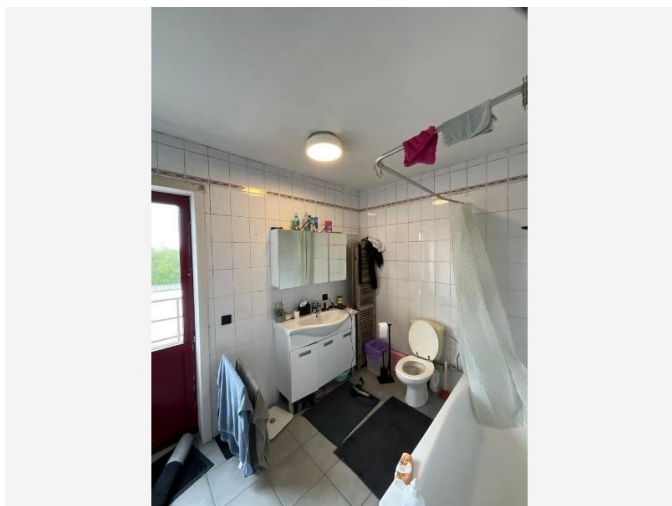
Tegels & plinten werden in het verleden vaak met asbesthoudende lijm bevestigd. Tijdens een niet-destructief onderzoek is dit niet bemonsterd kunnen worden. Wanneer bij werken de lijmlaag toegankelijk wordt kan bijkomende staalname uitgevoerd worden.

| (Asbest)materiaal | In-situ afwerkingslagen - Lijmlaag |

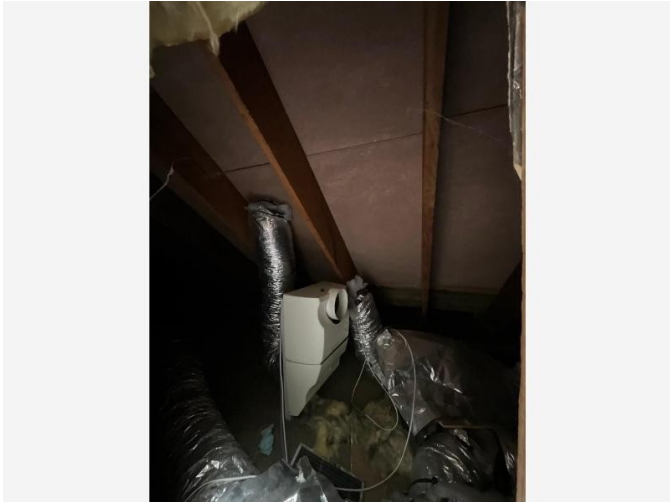
## Fiche 2: Menuiserie onderdak (gemeenschappelijke delen)

De dakbedekking incl onderdak behoren tot de gemeenschappelijke delen. Bij staalname blijkt dat het onderdak asbesthoudend te zijn, dus vermijd beschadiging van op de zolderruimte.

| (Asbest)materiaal | Plaat, paneel, tablet - Type Menuiserie |

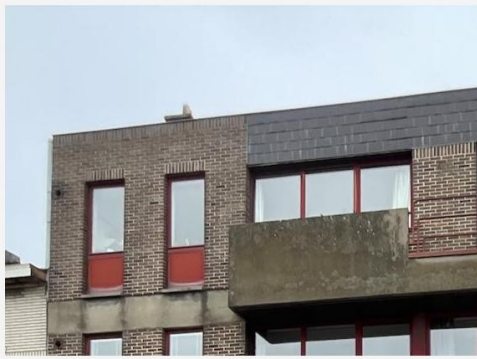
De dak- & gevelbekleding behoren tot de gemeenschappelijke delen. Mogelijks zijn de gevelleien & dakbedekking asbesthoudend. Kijk dit na in de inventaris gemeenschappelijke delen bij eventuele handelingen/werken.

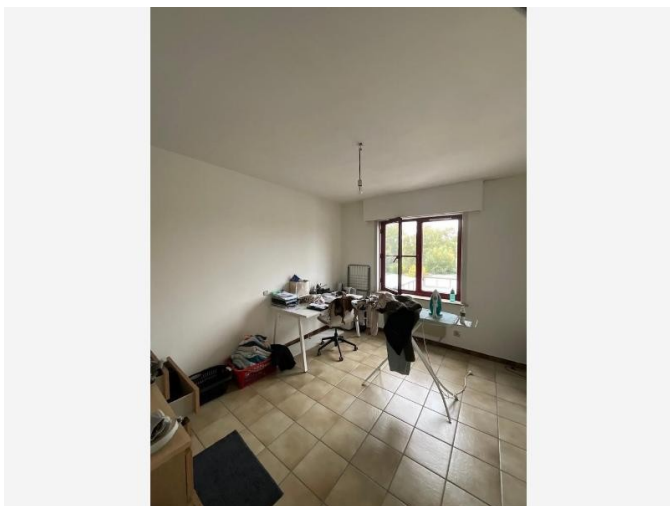
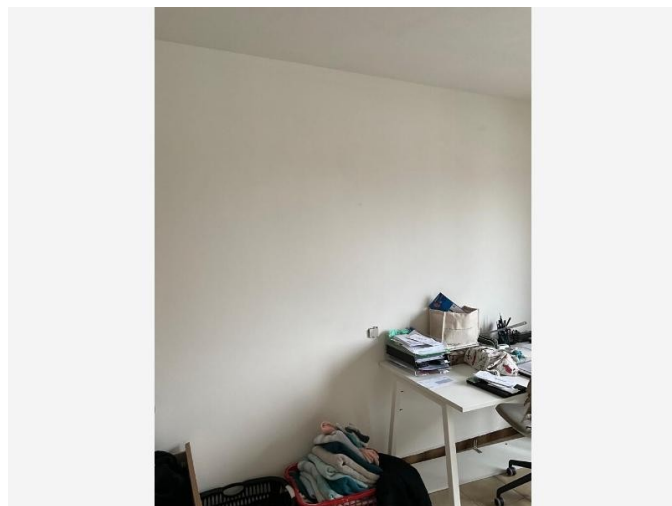
## Fiche 4: Pleisterwerk wanden

Geen asbest

| # | Type | Referentie | Resultaat |
|---|---|---|---|
| 4.1 | Mengmonster | MM01 | Geen asbest |

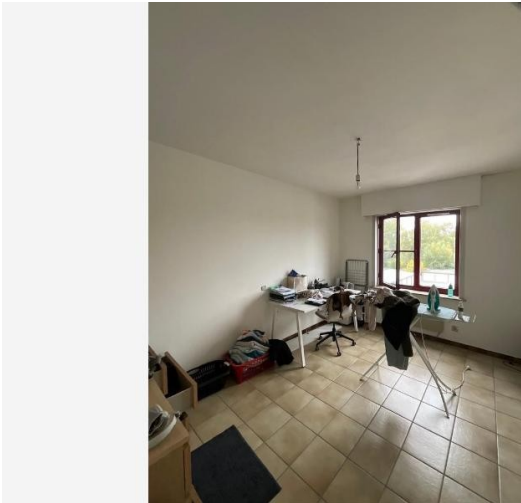
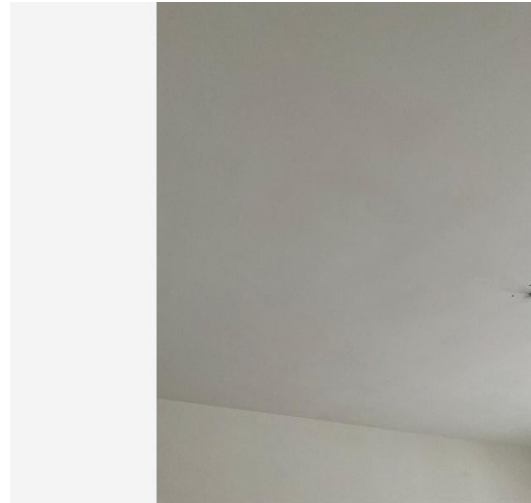
## Fiche 5: Pleisterwerk plafond

Geen asbest

| # | Type | Referentie | Resultaat |
|---|---|---|---|
| 5.1 | Mengmonster | MM02 | Geen asbest |
