# Asbestinventarisatattest

Molsebaan 22, 2480 Dessel

Attestnummer : 20260129-000431.000

Uitgegeven op : 29.01.2026

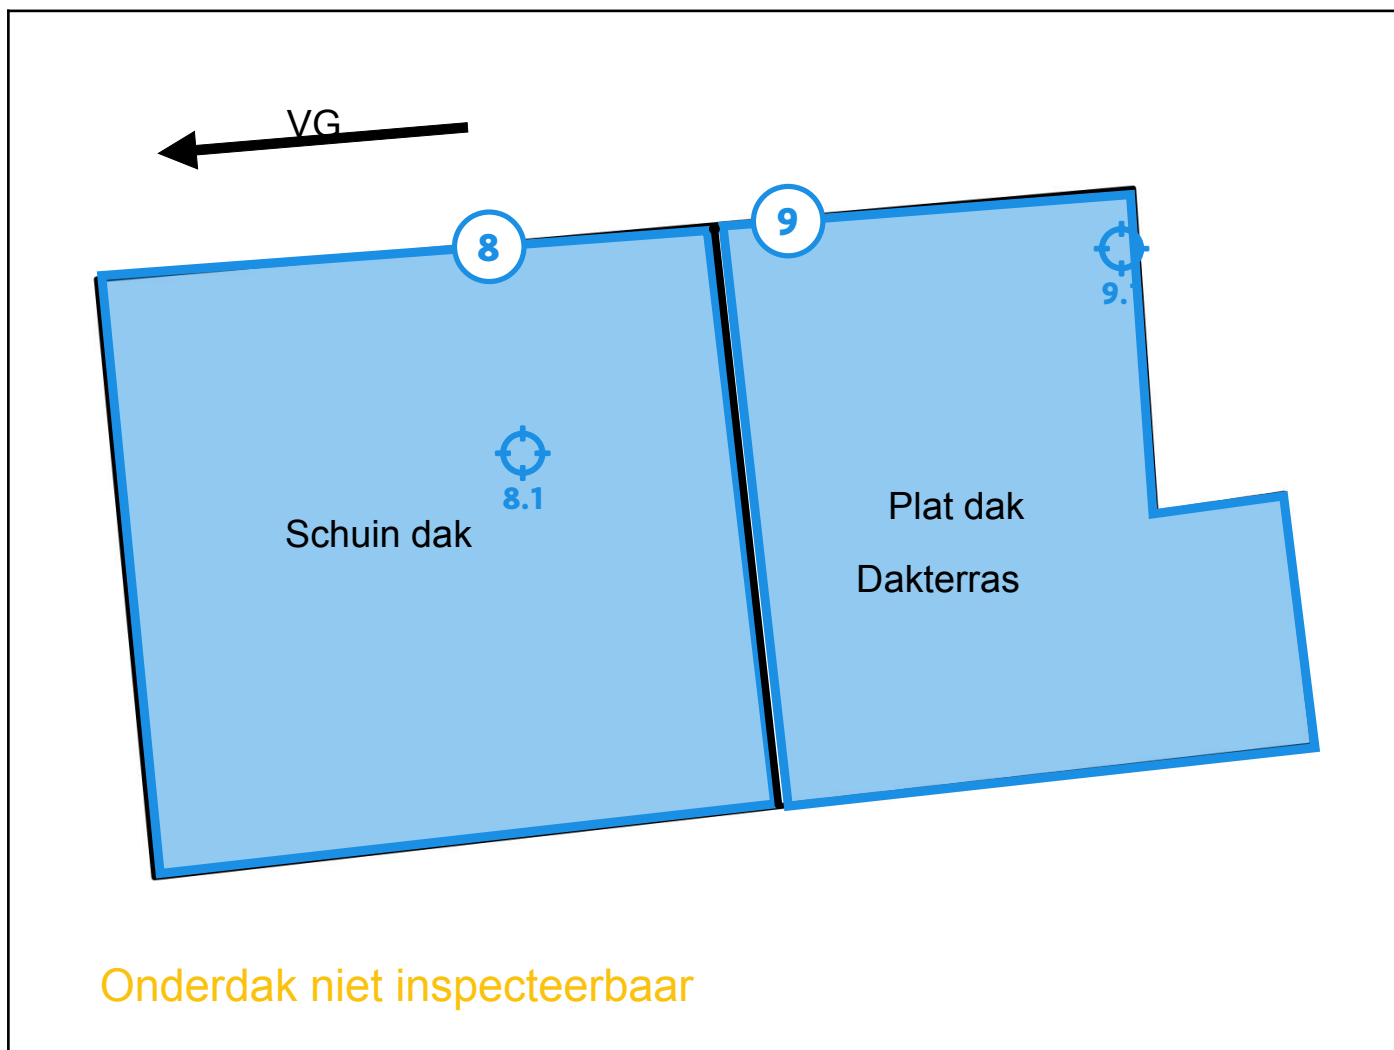
## Plan 1.1: Hoofdgebouw plan

| Beschrijving | Type | Actie |
|---|---|---|
| 4. Onderdak | Beperking | - |

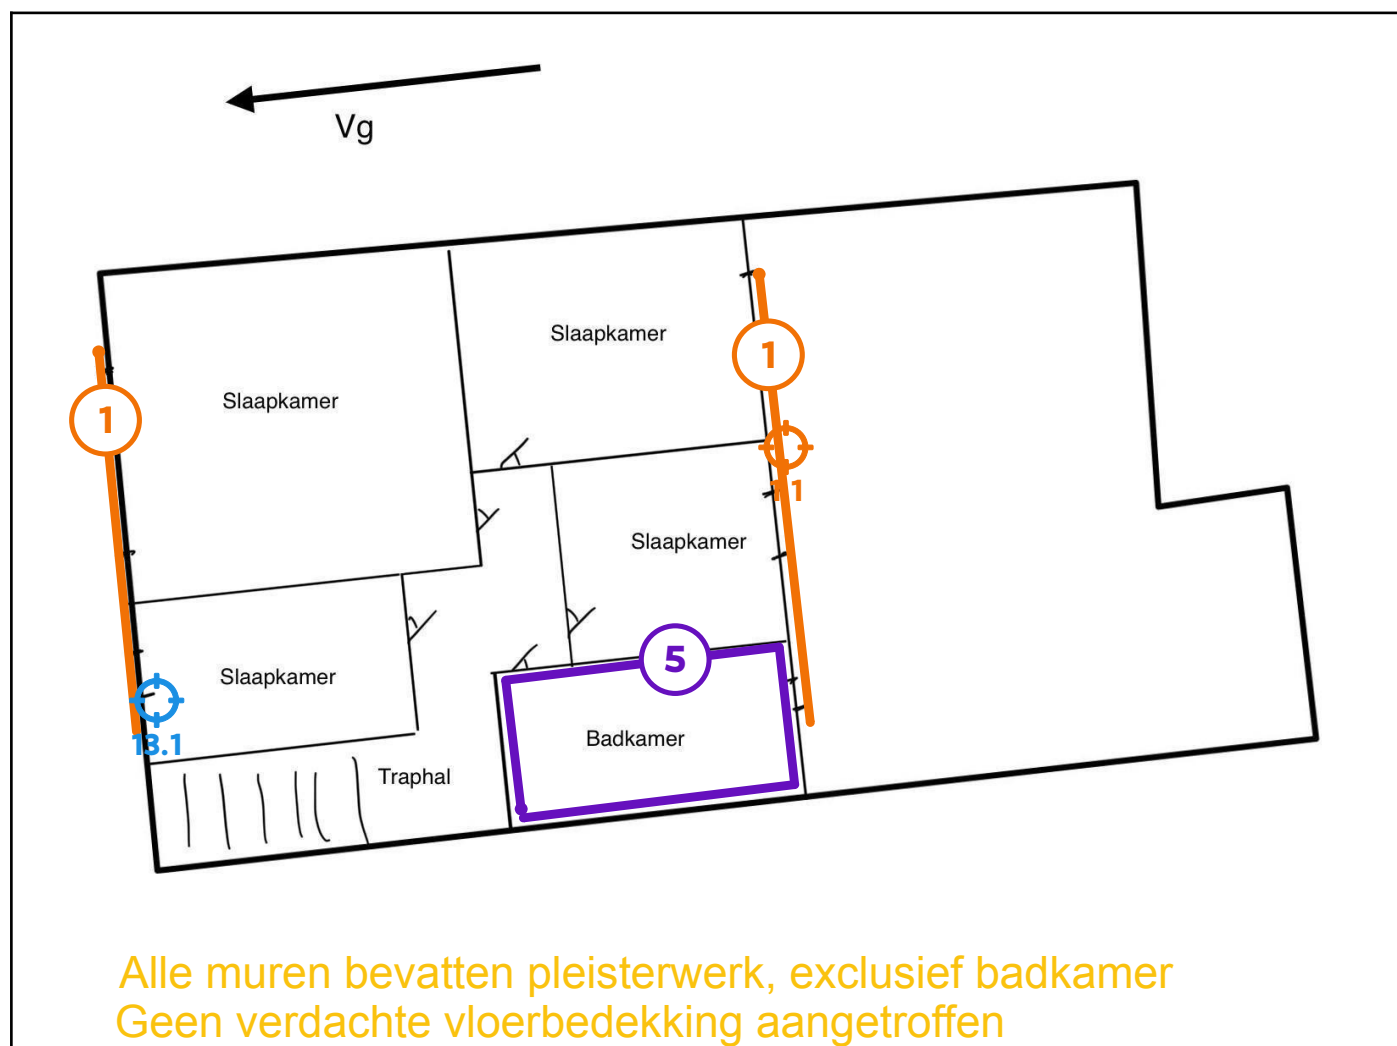
## Plan 1.4: Zolder

| Beschrijving | Type | Actie |
|---|---|---|
| 1. Gevelleien dakkapellen | Asbestmateriaal | <a href="#">Verwijderen</a> |
| 1.1 Code: M05 | Puntmonster | - |

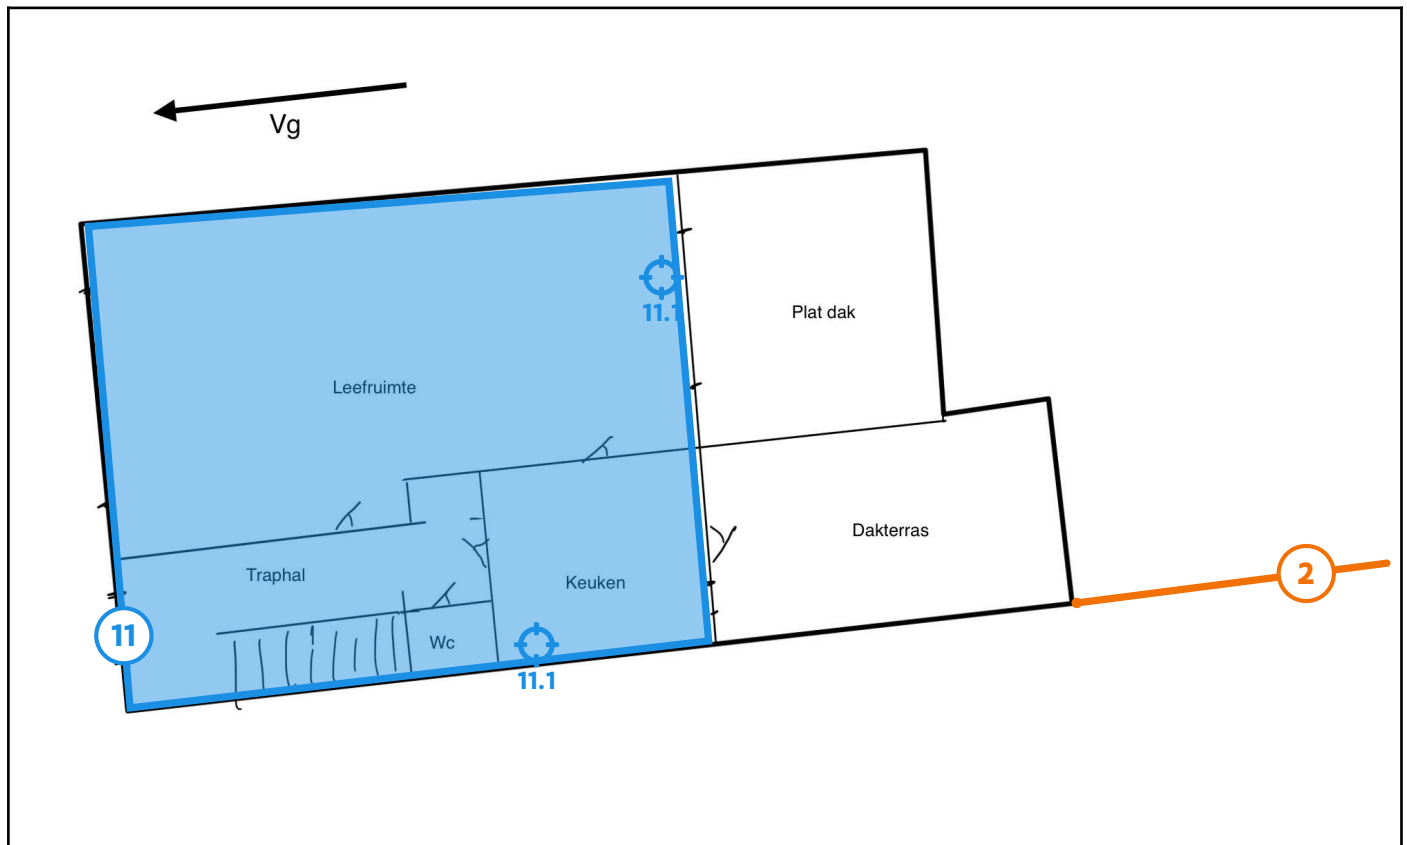
## Plan 1.5: Verdieping +1

| Beschrijving | Type | Actie |
|---|---|---|
| 2. Gevelleien buurman | Asbestmateriaal | Verwijderen |

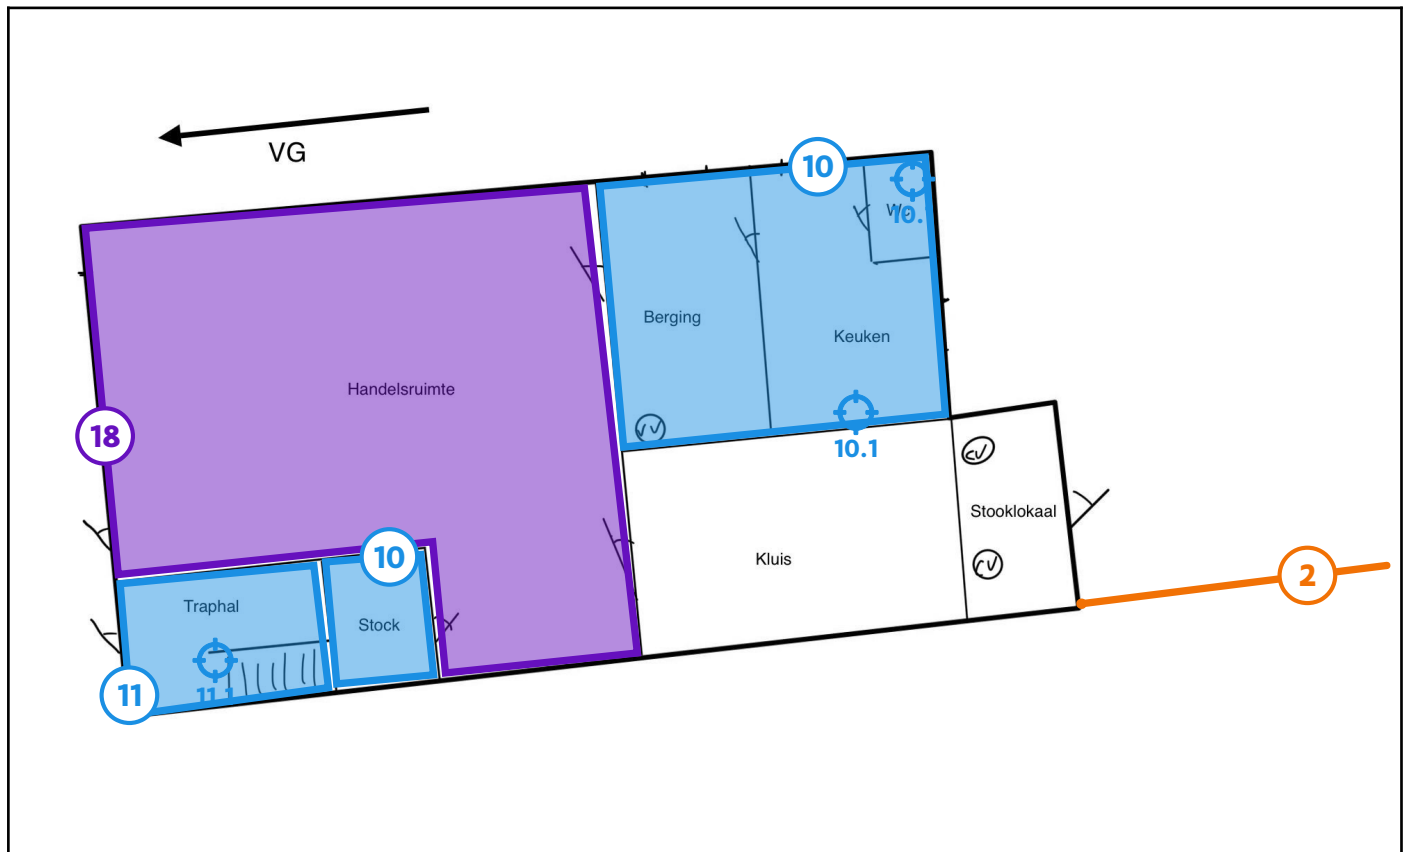
## Plan 1.7: Gelijkvloers

| Beschrijving | Type | Actie |
|---|---|---|
| 2. Gevelleien buurman | Asbestmateriaal | Verwijderen |

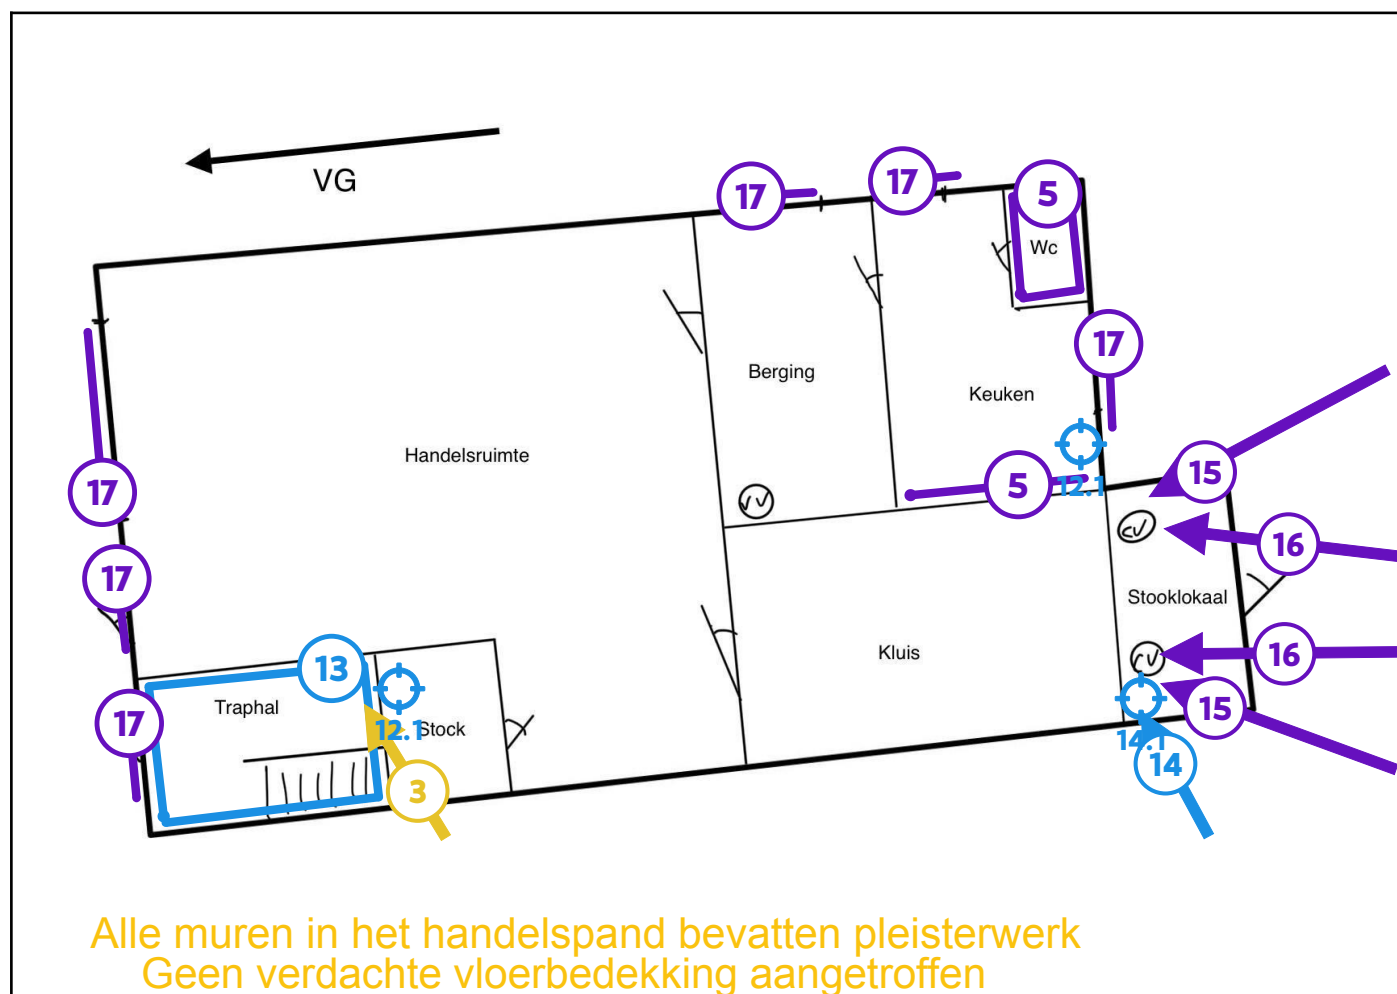
## Plan 1.8: Gelijkvloers

| Beschrijving | Type | Actie |
|---|---|---|
| 3. Bakeliet meter- en zekering kast | Asbestmateriaal | Zorgvuldig beheren |

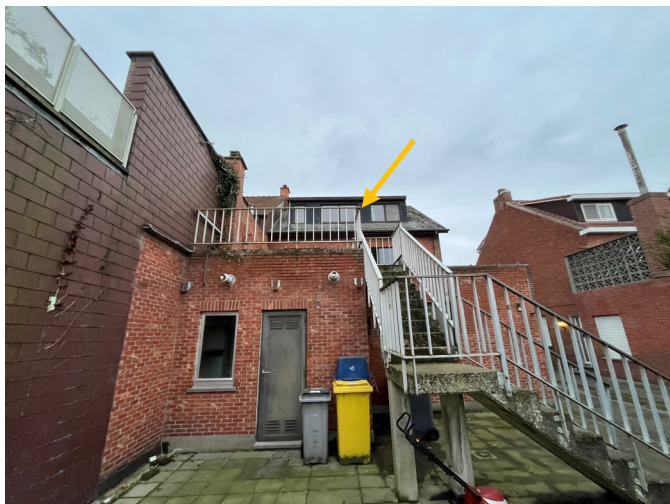
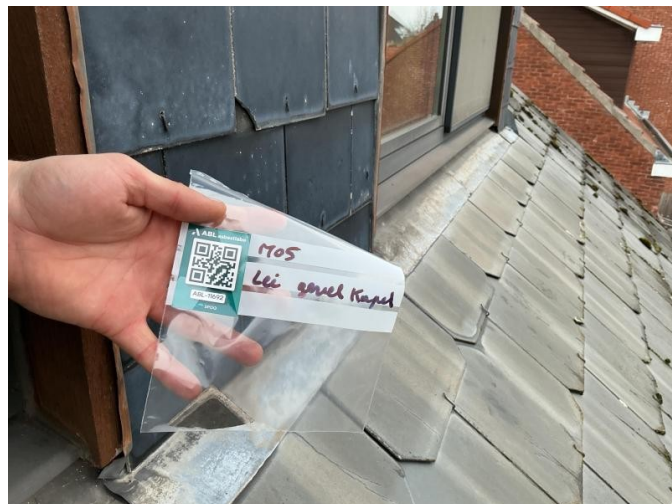
Het asbestmateriaal valt onder de mijlpaal van 2034.

| Eindbeoordeling materiaalrisico | Verhoogd materiaalrisico en/of verhoogde kans op vezelvrijgave |

| Gebondenheid | Categorie 1: hechtgebonden in oorsprong |
| Asbestsoort (vezeltype) | Alleen chrysotiel |
| Asbestconcentratie | Laag (< 50%) |
| Afschermingsgraad van het gehele materiaal | Geheel of deels vrij aan de buitenlucht |
| Toestand van het materiaal | Matig beschadigd, matig verweerd |

| # | Type | Referentie | Resultaat |
|---|---|---|---|
| 1.1 | Puntmonster | M05 | Chrysotiel |

| Beschrijving | Gevelleien dakkapellen |
| Asbestmateriaal | Dak- en gevelbekleding - Lei, shingle |
| Hoeveelheid (oppervlakte - aantal) | • 24,00 m <sup>2</sup> - 1 stuk |

Verwijderen

- Hemelwater dat afspoelt van asbestcement daken of gevels kan asbestdeeltjes bevatten. Gebruik het enkel voor gesloten circuits (bv. spoelen toiletten). Reinig na het vervangen van het dak of de gevel de dakgoten en regenwaterput of -ton om asbesthoudend sediment of slib te verwijderen

- Eenvoudige handelingen: mag via doe-het-zelf of door werknemer(s) met opleidingsattest eenvoudige handelingen  
Bij het uitvoeren van eenvoudige handelingen, zoals toegestaan via doe-het-zelfmethoden of door werknemers met een opleidingsattest, is het gebruik van de juiste persoonlijke beschermingsmiddelen (PBM's) verplicht om blootstelling aan asbestvezels te voorkomen. Wij adviseren echter om asbest te laten verwijderen door een werknemer met opleidingscertificaat. Maar het is ook toegestaan via de doe-het-zelfmethode, mits de juiste voorzorgsmaatregelen en PBM's in acht worden genomen. De te gebruiken PBM's zijn:
  - FFP3-mondmasker of halfgelaatsmasker met P3 filter
  - wegwerpoverall (Tyvek CATIII, type 5en 6)

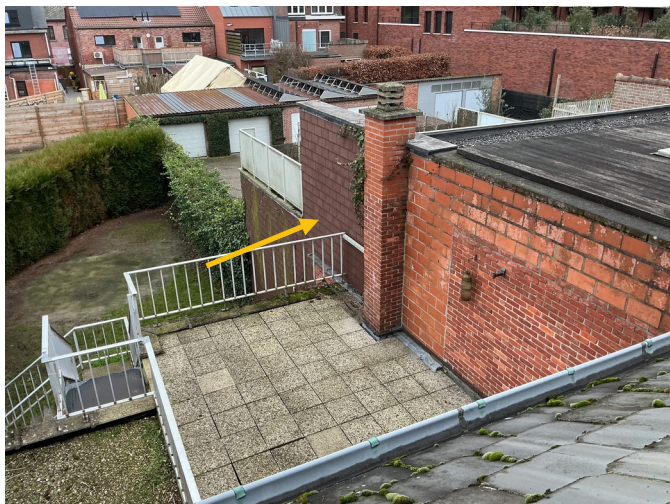
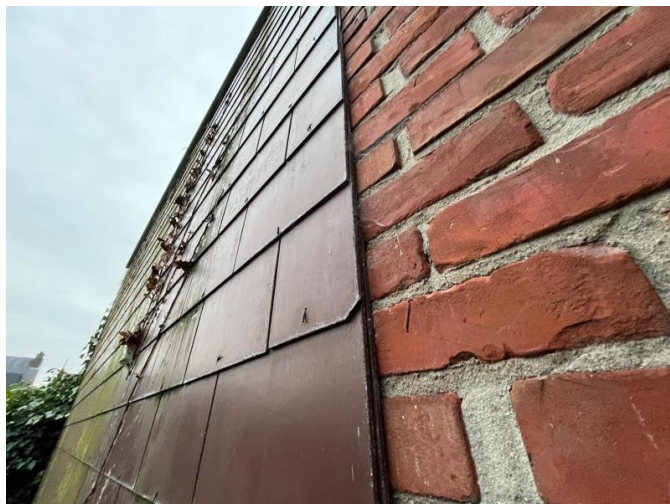
Het asbestmateriaal valt onder de mijlpaal van 2034.

| Eindbeoordeling materiaalarisico | Verhoogd materiaalarisico en/of verhoogde kans op vezelvrijgave |

| Asbestsoort (vezeltype) | Crocidoliet aanwezig |
| Toestand van het materiaal | Matig beschadigd, matig verweerd |

| Beschrijving | Gevelleien buurman |
| Asbestmateriaal | Dak- en gevelbekleding - Lei, shingle |
| Hoeveelheid (oppervlakte - aantal) | • 25,00 m <sup>2</sup> - 1 stuk |
| Identificatiemethode | <p>De asbestdeskundige beoordeelt het materiaal als asbestverdacht en dus asbesthoudend, en dit zonder monsternamen.</p> <p>Motivatie: De materialen behoren niet toe aan de eigenaar voor wie de asbestdeskundige de asbestinventaris uitvoert.</p> |

Verwijderen

- Hemelwater dat afspoelt van asbestcement daken of gevels kan asbestdeeltjes bevatten. Gebruik het enkel voor gesloten circuits (bv. spoelen toiletten). Reinig na het vervangen van het dak of de gevel de dakgoten en regenwaterput of -ton om asbesthoudend sediment of slib te verwijderen

- Eenvoudige handelingen: mag via doe-het-zelf of door werknemer(s) met opleidingsattest eenvoudige handelingen  
Bij het uitvoeren van eenvoudige handelingen, zoals toegestaan via doe-het-zelfmethoden of door werknemers met een opleidingsattest, is het gebruik van de juiste persoonlijke beschermingsmiddelen (PBM's) verplicht om blootstelling aan asbestvezels te voorkomen. Wij adviseren echter om asbest te laten verwijderen door een werknemer met opleidingscertificaat. Maar het is ook toegestaan via de doe-het-zelfmethode, mits de juiste voorzorgsmaatregelen en PBM's in acht worden genomen. De te gebruiken PBM's zijn:
  - FFP3-mondmasker of halfgelaatsmasker met P3 filter
  - wegwerpoverall (Tyvek CATIII, type 5 en 6)

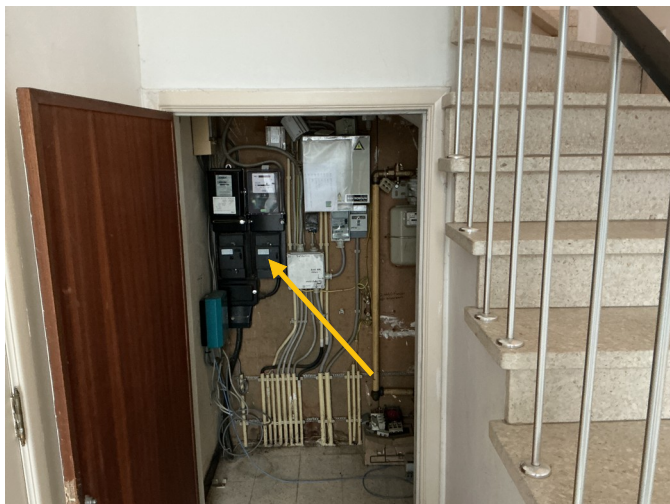
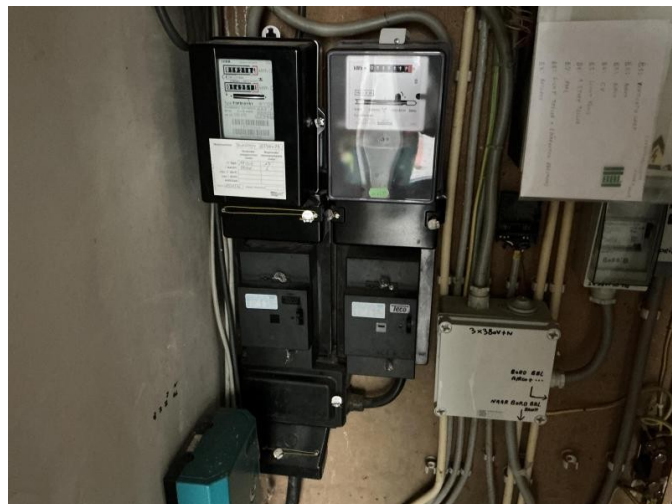
Het asbestmateriaal valt onder de mijlpaal van 2040.

| Eindbeoordeling materiaalisico | Laag materiaalisico en/of verlaagde kans op vezelvrijgave |

| Asbestsoort (vezeltype) | Crocidoliet aanwezig |
| Toestand van het materiaal | Onbeschadigd, niet verweerd |

| Beschrijving | Bakeliet meter- en zekering kast |
| Asbestmateriaal | Plaat, paneel, tablet - Type Bakeliet |
| Opmerking | De meterkast hoort toe aan de nutsmaatschappij en dient door hen vervangen/verwijderd te worden. |

Zorgvuldig beheren

- Zorg voor een veilig beheer. Vermijd het beschadigen van het asbestmateriaal. Controleer de toestand jaarlijks op wijzigingen.

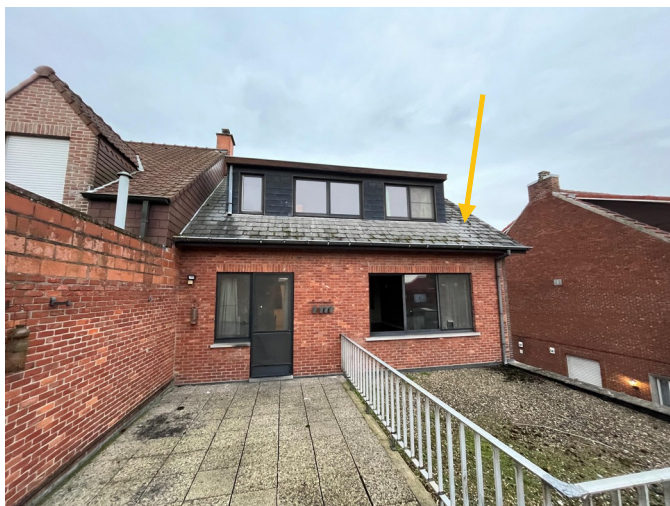
Situeringfoto

| Primaire drager | Schuin dak |

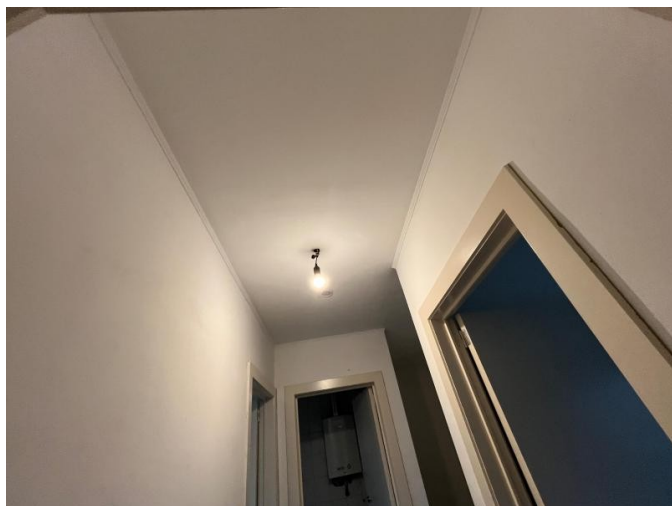
Situeringsfoto

| Basis voor advies | Geen toegangsluik voorzien voor de ruimte |
