# Asbestinventarisatattest

Lansstraat 3, 2000 Antwerpen

Attestnummer : 20251021-000056.000

# Zone 1: Hoofdgebouw

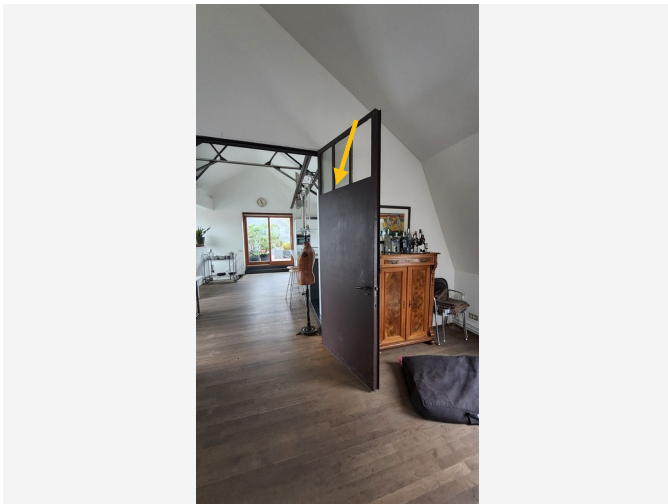
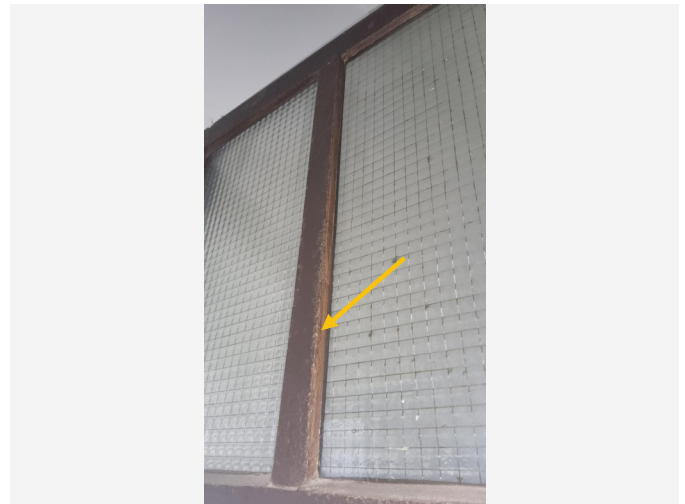
| Fiche 1: Mastiek in deur..... | 12 |

Overzichtsfoto

Detailfoto

Het asbestmateriaal valt onder de mijlpaal van 2040.

| Eindbeoordeling materiaalrisico | Verhoogd materiaalrisico en/of verhoogde kans op vezelvrijgave |

| Asbestsoort (vezeltype) | Amfibool aanwezig, uitgezonderd crocidoliet |
| Asbestconcentratie | Laag (< 50%) |
| Afschermingsgraad van het gehele materiaal | Geheel of deels (ook) vrij aan de binnenlucht |
| Toestand van het materiaal | Matig beschadigd, matig verweerd |

| Beschrijving | Mastiek in deur |
| Asbestmateriaal | In-situ afwerkingslagen - Pasta, stopverf, voegsel, stopsel, vulsel, mastiek, kitten, ... |

Verwijderen

- Verwijder dit asbestmateriaal zo snel mogelijk. Volg de toestand goed op.
- Voer bijkomende staalname(s) uit.

- Eenvoudige handelingen: mag via doe-het-zelf of door werknemer(s) met opleidingsattest eenvoudige handelingen  
Methodiek verwijdering

De toepassingen dienen in hun geheel verwijderd te worden, zonder ze te breken, om vezelverspreiding te voorkomen.

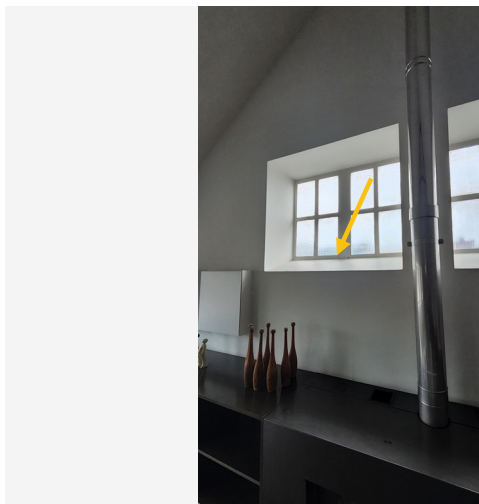
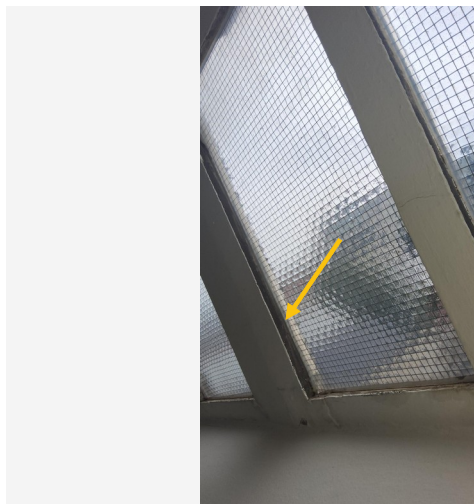
| Fiche 2: Mastiek op raamkader..... | 15 |

Overzichtsfoto

Detailfoto

Het asbestmateriaal valt onder de mijlpaal van 2040.

| Eindbeoordeling materiaalrisico | Zeer laag materiaalrisico en/of zeer lage kans op vezelvrijgave |
| Opmerking | Toepassing is geschilderd, enkel randen vrij aan binnenlucht |

| Afschermingsgraad van het gehele materiaal | Enkel randen niet afgeschermd maar geen contact met binnenluchtstromen |
| Toestand van het materiaal | Licht beschadigd, licht verweerd. Intact calciumsilicaatmateriaal of categorie III 'gebondenheid' |

| Beschrijving | Mastiek op raamkader |

Zorgvuldig beheren

- Verwijder dit asbestmateriaal zo snel mogelijk. Volg de toestand goed op.
- Voer bijkomende staalname(s) uit.

- Eenvoudige handelingen: enkel door erkend asbestverwijderaar  
Methodiek verwijdering

De toepassingen zijn eenvoudig bereikbaar en kunnen zelf verwijderd worden. Echter gezien de risico's en de benodigde voorzorgsmaatregelen, wordt het sterk aangeraden om de werkzaamheden te laten uitvoeren door een professional die de opleiding eenvoudige handelingen heeft gevolgd. Dit omdat de toepassing niet verwijderd kan worden zonder deze te breken

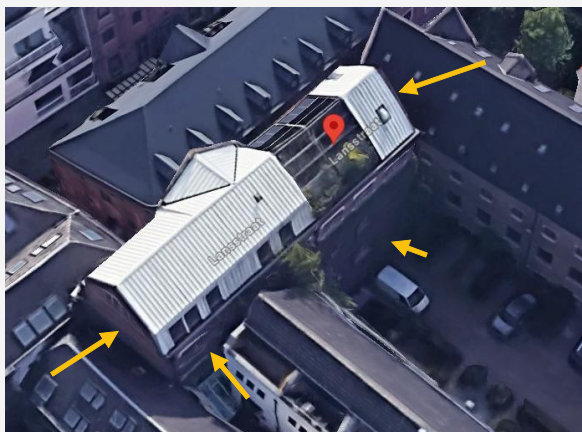
| Fiche 3: Muren op perceelgrens..... | 20 |

*Situeringsfoto*

**Reden:** Er is geen volledige risicobeoordeling mogelijk

**Uitleg van de asbestdeskundige:** De muren op de perceelgrens, kon niet volwaardig onderzocht worden omdat hier er geen zicht op was

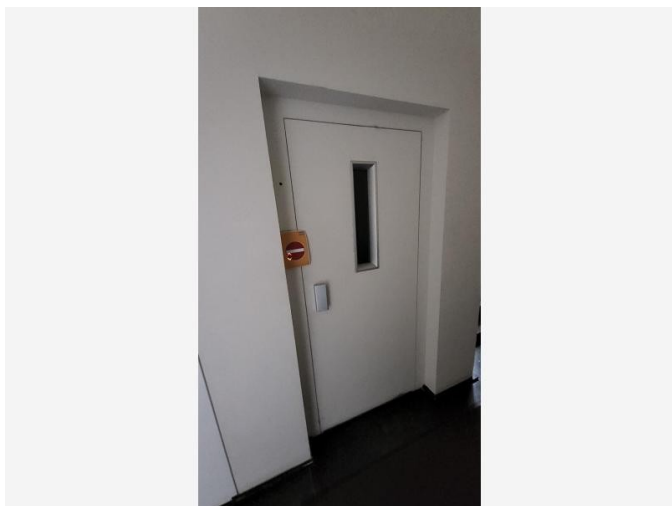
| Fiche 4: Lift..... | 21 |

*Situeringsfoto*

**Reden:** Er is geen volledige risicobeoordeling mogelijk

**Uitleg van de asbestdeskundige:** De lift is buitendienst en kon niet in gebruik gesteld worden voor het onderzoeken van de liftkoker. De technische ruimte kon wel onderzocht worden. Wij adviseren dat zodra de lift wederom operationeel is, een actualisatie aan te vragen zodat de liftkoker kan onderzocht worden

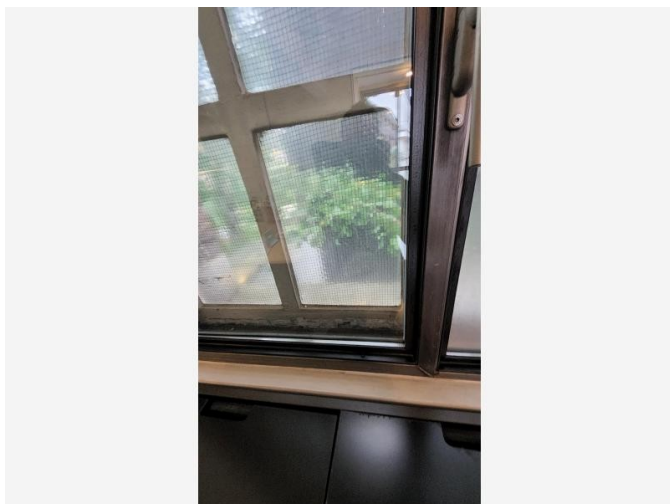
| Fiche 6: Voorzetramen..... | 24 |

Vrije foto

Langs binnen zijn er voorzet ramen geplaatst, achter deze voorzetramen zitten nog oudere ramen waar een vermoeden is dat er nog mastiek op aanwezig is. Deze ramen zijn pas vanaf Verdieping 1 aanwezig. De buitenkant van het raam kon niet volwaardig onderzocht worden

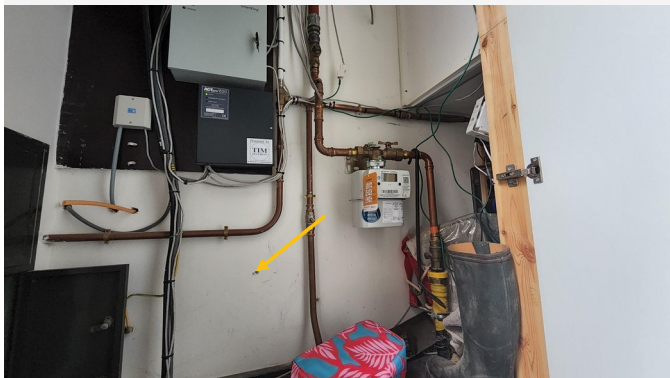
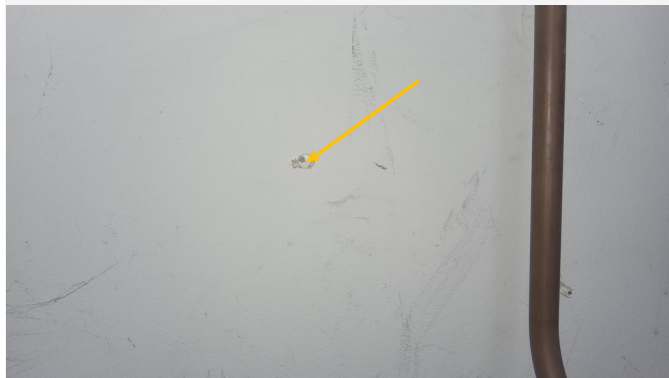
## Fiche 7: Pleisterwerk Muren

Overzichtsfoto

Detailfoto

Geen asbest

| # | Type | Referentie | Resultaat |
|---|---|---|---|
| 7.1 | Mengmonster | 15/10/25-A1 | Geen asbest |
