# Asbestinventarisatattest

Vredestraat 175, 2540 Hove

Attestnummer : 20251209-000307.000

Uitgegeven op : 09.12.2025

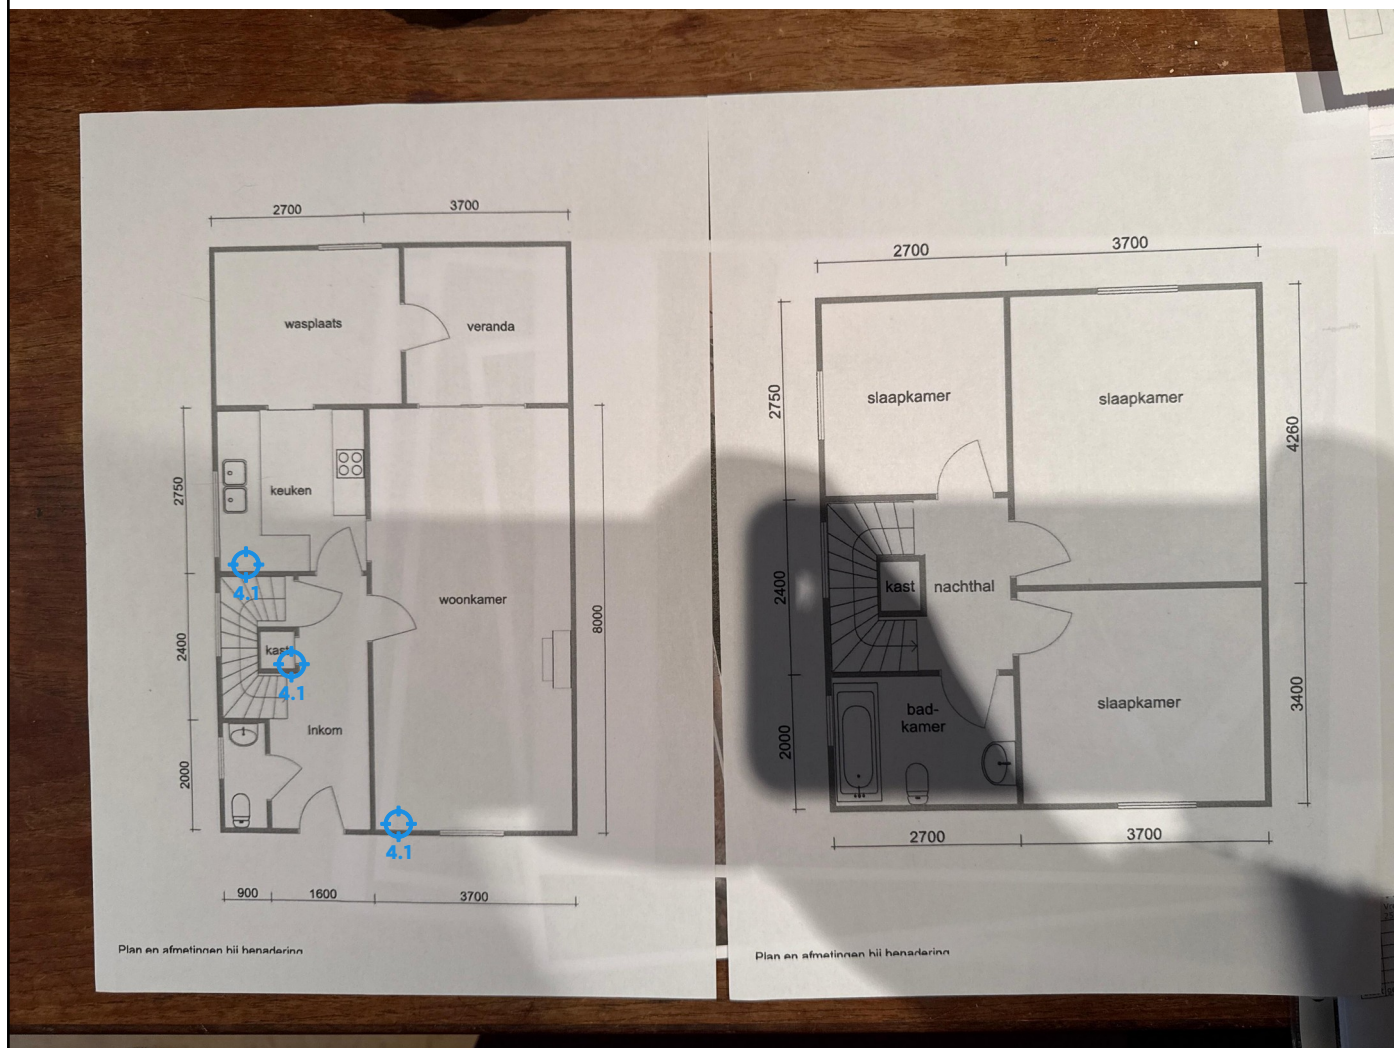
## Plan 1.2: Gelijkvloers + Verdieping

Alle binnenmuren bevatten pleisterwerk.

Fiche betreffende onderliggende lagen is geldig over de gehele scope van inspectie.

| Beschrijving | Type | Actie |
|---|---|---|
| 3. Onderliggende lagen - vloeren - plafonden - tegels | Advies | - |
| 4. Pleisterwerk muur | Geen asbest | - |

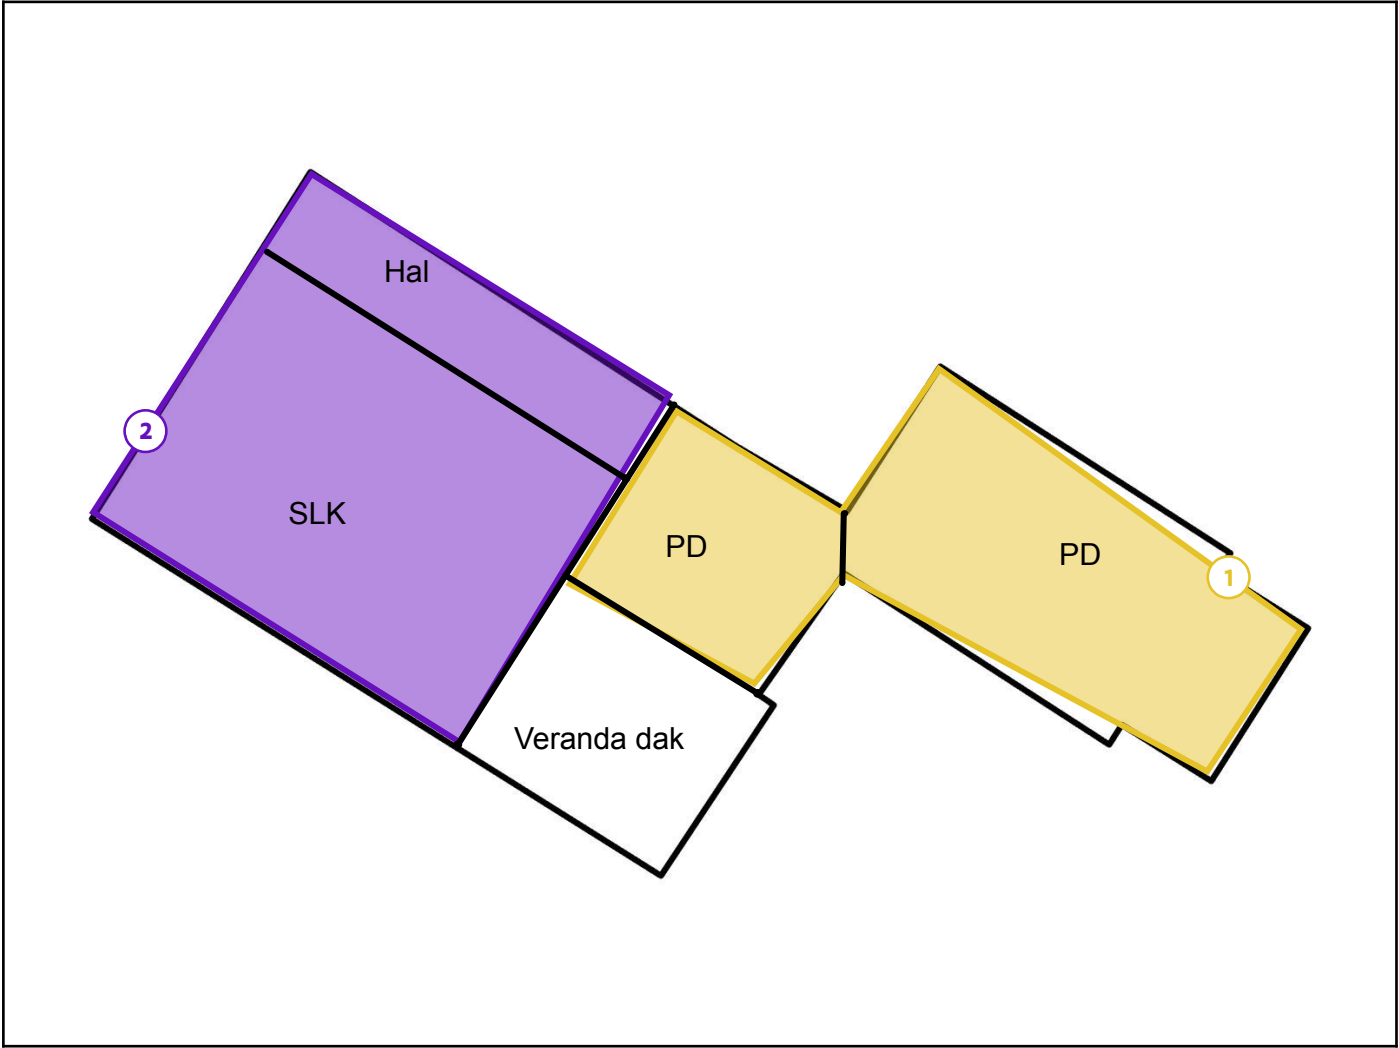
# Plan 1.3: Zolder

| Beschrijving | Type | Actie |
|---|---|---|
| 1. Roofing | Asbestmateriaal | Zorgvuldig beheren |
| 2. Materialen onder dakbedekking | Beperking | - |

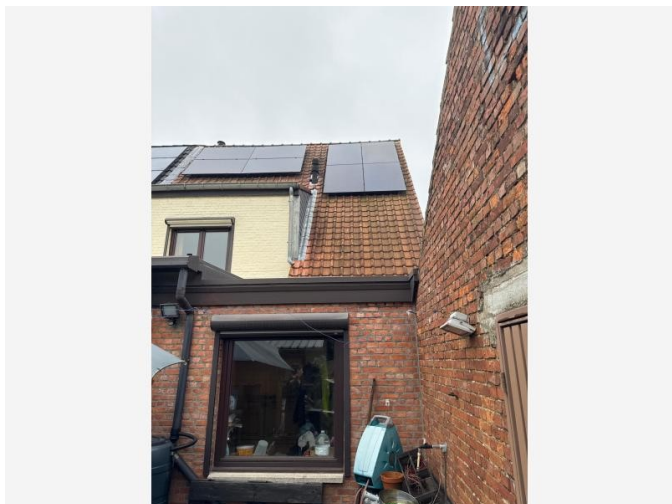
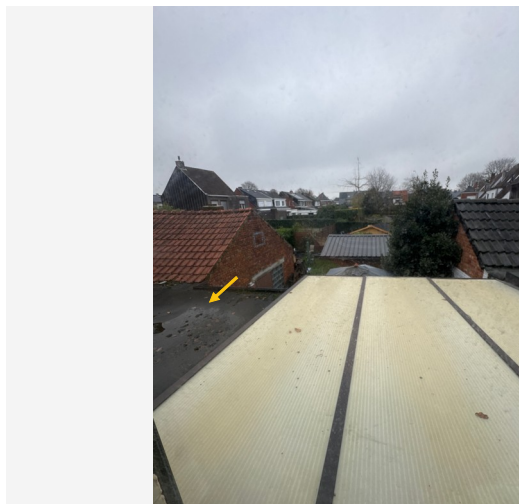
| Fiche 1: Roofing..... | 12 |

Overzichtsfoto

Detailfoto

Het asbestmateriaal valt onder de mijlpaal van 2040.

| Eindbeoordeling materiaalisico | Laag materiaalisico en/of verlaagde kans op vezelvrijgave |

| Gebondenheid | Categorie 1: hechtgebonden in oorsprong |
| Asbestsoort (vezeltype) | Alleen chrysotiel |
| Asbestconcentratie | Laag (< 50%) |
| Afschermingsgraad van het gehele materiaal | Geheel of deels vrij aan de buitenlucht |
| Toestand van het materiaal | Licht beschadigd, licht verweerd. Intact calciumsilicaatmateriaal of categorie III 'gebondenheid' |

| Beschrijving | Roofing |
| Asbestmateriaal | Dak- en gevelbekleding - Roofing |
| Hoeveelheid (oppervlakte - aantal) | • 20,00 m <sup>2</sup> - 1 stuk |
| Identificatiemethode | <p>De asbestdeskundige beoordeelt het materiaal als asbestverdacht en dus asbesthoudend, en dit zonder monstername.</p> <p>Motivatie: De monstername brengt andere schade aan dan schade die inherent is aan de monstername.</p> |
| Opmerking | <p>Hoeveelheden zijn slechts een ruwe schatting en mogen niet gebruikt worden voor de opmaak van verwijderingsoffertes. De roofing van het plat dak is vermoedelijk veranderd geweest na 2001 echter kan dit niet gestaafd worden met een bewijsdocument. De kans dat dit asbesthoudend is is zeer klein maar dient bij renovatie of sloop getest te worden om dit volledig uit te sluiten.</p> |

- Zorg voor een veilig beheer. Vermijd het beschadigen van het asbestmateriaal. Controleer de toestand jaarlijks op wijzigingen.
- Voer bijkomende staalname(s) uit.

- Eenvoudige handelingen: mag via doe-het-zelf of door werknemer(s) met opleidingsattest eenvoudige handelingen  
Indien de verwijdering kan gebeuren zonder verdere beschadiging kan dit gebeuren door een werknemer met opleidingsattest eenvoudige handelingen.
- Eenvoudige handelingen: enkel door erkend asbestverwijderaar  
Indien de verwijdering niet kan gebeuren zonder verdere beschadiging dient dit te gebeuren door een erkend verwijderaar.

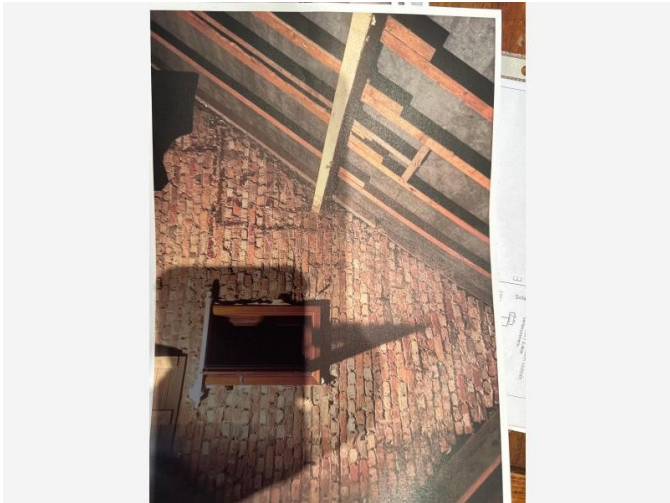
| Fiche 2: Materialen onder dakbedekking..... | 16 |

Situeringsfoto

**Reden:** Er is geen volledige risicobeoordeling mogelijk

**Uitleg van de asbestdeskundige:** Dakafwerking zorgt ervoor dat de materialen onder de dakbedekking niet zichtbaar zijn. Echter was er een foto beschikbaar waarbij mogelijks een asbestverdacht onderdak zichtbaar was. Bij renovatie dient dit nagekeken te worden.

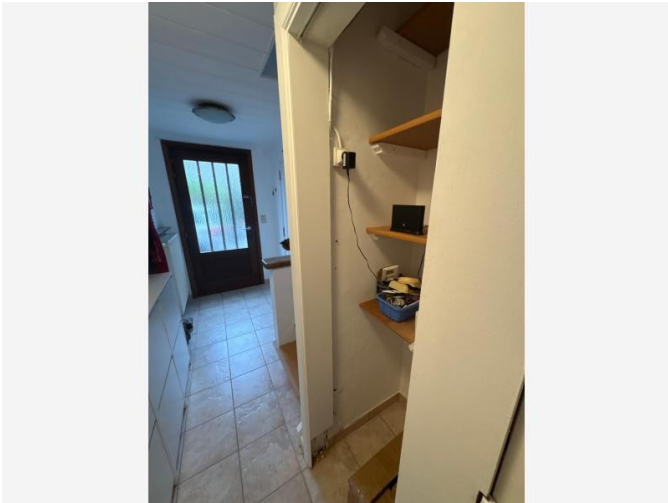
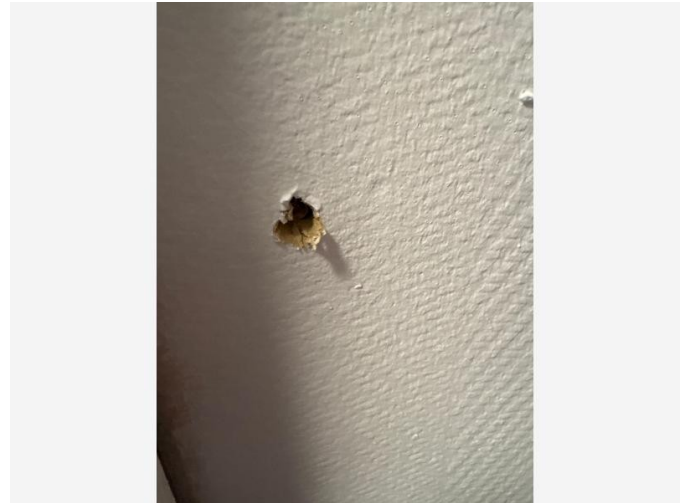
## Fiche 4: Pleisterwerk muur

Geen asbest

Overzichtsfoto

Detailfoto

| # | Type | Referentie | Resultaat |
|---|---|---|---|
| 4.1 | Mengmonster | MM01 Pleisterwerk muur | Geen asbest |

| Opmerking | Binnenmuren bevatten pleisterwerk. |
