Asbestinventarisatetest

Graffendonk 122, 2980 Zoersel

Attestnummer : 20231016-000108.001

Uitgegeven op : 17.10.2023

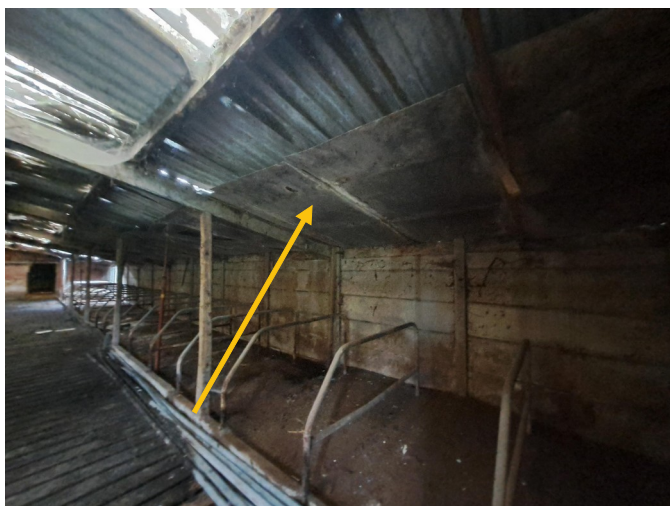
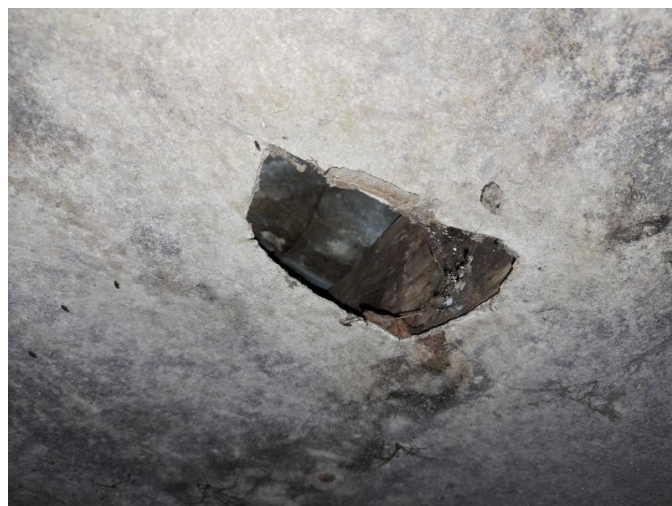
Conclusie

Het asbestmateriaal valt onder de mijlpaal van 2034.

Dringend verwijderen

Risicobeoordeling

Eindbeoordeling materiaalrisico	Hoog materiaalrisico en/of hoge kans op vezelvrijgave
---------------------------------	---

Gebondenheid	Categorie 1: hechtgebonden in oorsprong
Asbestsoort (vezeltype)	Crocidoliet aanwezig
Asbestconcentratie	Laag (< 50%)
Afschermingsgraad van het gehele materiaal	Geheel of deels vrij aan de buitenlucht
Toestand van het materiaal	Zwaar beschadigd, zwaar verweerd

Beschrijving	Cement platen stal
Omgeving	Grenst aan binnen- en buitenlucht
Primaire drager	Schuin dak
Asbestmateriaal	Dak- en gevelbekleding - Plaat
Bindmiddel van asbestmateriaal	Cement
Gebondenheid op basis van bindmiddel	Hecht
Hoeveelheid (oppervlakte - dikte - aantal)	<ul style="list-style-type: none">• 200,00 m² - 0,50 cm - 1 stuk
Totaal volume	1,00 m ³
Eenvoudig bereikbaar	Ja
Bevestigingswijze	<ul style="list-style-type: none">• Geklemd• Genageld, geniet

- Verwijder dit asbestmateriaal zo snel mogelijk. Volg de toestand goed op.

- Eenvoudige handelingen: mag via doe-het-zelf of door werknemer(s) met opleidingsattest eenvoudige handelingen
De cementplaten kan met eenvoudige handelingen verwijderd worden door een doe-het-zelver of een professional die beschikt over het opleidingsattest 'Asbestverwijdering eenvoudige handelingen'. Bij het verwijderen moet steeds rekening worden gehouden met alle milieu- en veiligheidsvoorschriften.

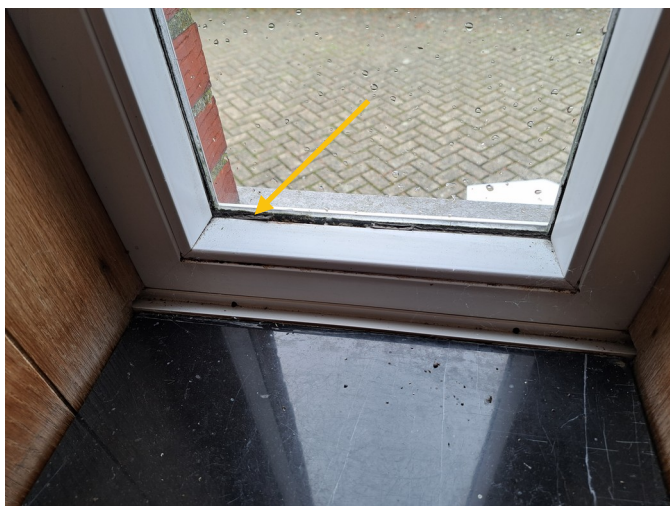
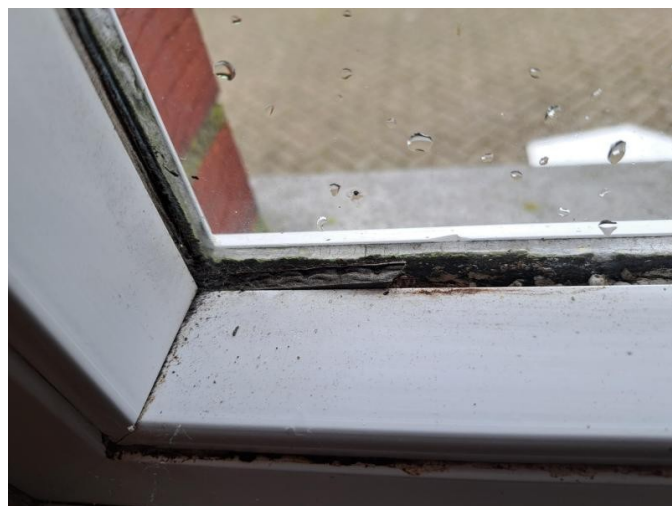
Het asbestmateriaal valt onder de mijlpaal van 2040.

Dringend verwijderen

Eindbeoordeling materiaalrisico	Hoog materiaalrisico en/of hoge kans op vezelvrijgave
---------------------------------	---

Gebondenheid	Categorie 1: hechtgebonden in oorsprong
Asbestsoort (vezeltype)	Alleen chrysotiel
Asbestconcentratie	Laag (< 50%)
Afschermingsgraad van het gehele materiaal	Geheel of deels (ook) vrij aan de binnenlucht
Toestand van het materiaal	Zwaar beschadigd, zwaar verweerd

#	Type	Referentie	Resultaat
2.1	Puntmonster	Id 3	Chrysotiel

Beschrijving	Mastiek ramen kader/glas
Omgeving	Grenst aan binnen- en buitenlucht
Primaire drager	Wandopening verticaal (raam, deur, ...)
Asbestmateriaal	In-situ afwerkingslagen - Pasta, stopverf, voegsel, stopsel, vulsel, mastiek, katten, ...
Bindmiddel van asbestmateriaal	Kitten, mastiek, pasta
Gebondenheid op basis van bindmiddel	Hecht
Hoeveelheid (gewicht - aantal)	• 2,00 kg - 1 stuk

- Zorg voor een veilig beheer en verwijder dit asbestmateriaal wanneer het bij werken eenvoudig bereikbaar wordt. Controleer de toestand jaarlijks op wijzigingen.
- Verwijder dit asbestmateriaal zo snel mogelijk. Volg de toestand goed op.

- Eenvoudige handelingen: enkel door erkend asbestverwijderaar
De mastiek moet door een erkend asbestverwijderaar verwijderd worden met behulp van eenvoudige handelingen. Bij het verwijderen moet steeds rekening worden gehouden met alle milieu- en veiligheidsvoorschriften.

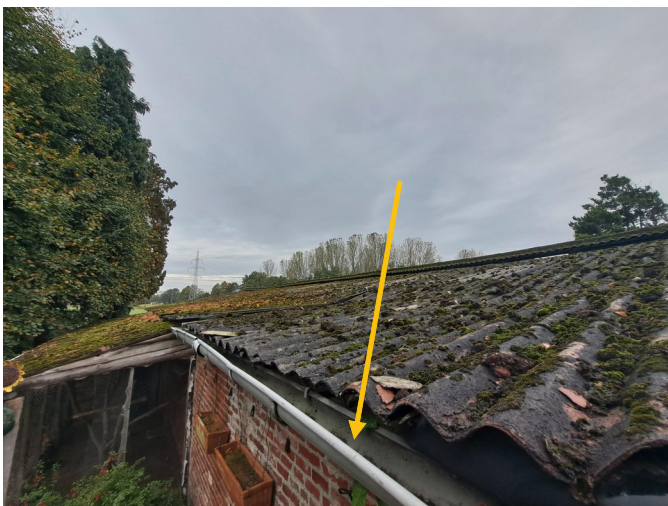
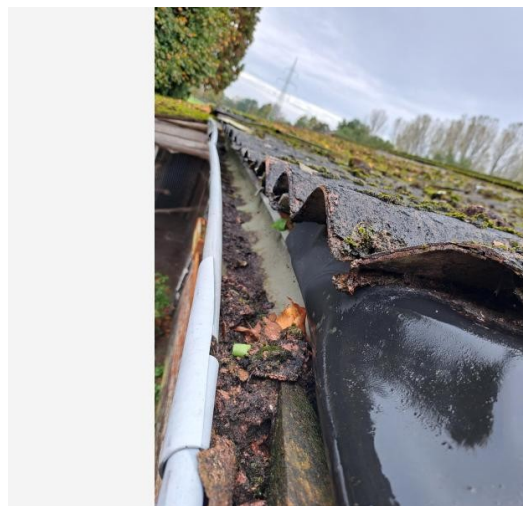
Dringend verwijderen

Beschrijving	Slib in dakgoot
Type afvalstof	Betreft resten (contaminatie) van verwerking of beschadiging
Type resten (contaminatie)	<ul style="list-style-type: none">• Stof, deeltjes < 4 mm, flinters, gruis (los, opliggend)
Besmette materialen	<ul style="list-style-type: none">• Sediment (dakgoot, afvoerbuys, regenwaterput, ...)
Bron van de resten	slib
Omgeving	Buiten
Primaire drager	Infrastructuur hemelwater (opvang en afvoer)
Gebondenheid resten	Niet hecht
Hoeveelheid (gewicht - aantal)	<ul style="list-style-type: none">• 3,00 kg - 2 stuks
Totaal gewicht	6,00 kg
Eenvoudig bereikbaar	Ja
Identificatiemethode	Vaststelling zonder monstername

- Verwijder het asbestafval.

- Eenvoudige handelingen: mag via doe-het-zelf of door werknemer(s) met opleidingsattest eenvoudige handelingen
Het slib in de dakgoot is verontreinigd met asbestvezels, doordat het in contact is geweest met het asbesthoudend dak. De dakgoot kan gereinigd worden door het slib te verwijderen en af te voeren naar een erkend asbestverwerker. Ook in de regenwaterput of -ton kan asbesthoudend slib aanwezig zijn. Bij het verwijderen moet steeds rekening worden gehouden met alle milieu- en veiligheidsvoorschriften.

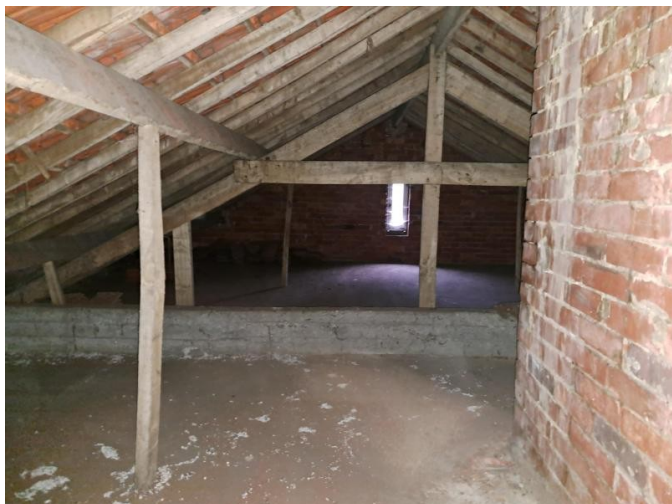
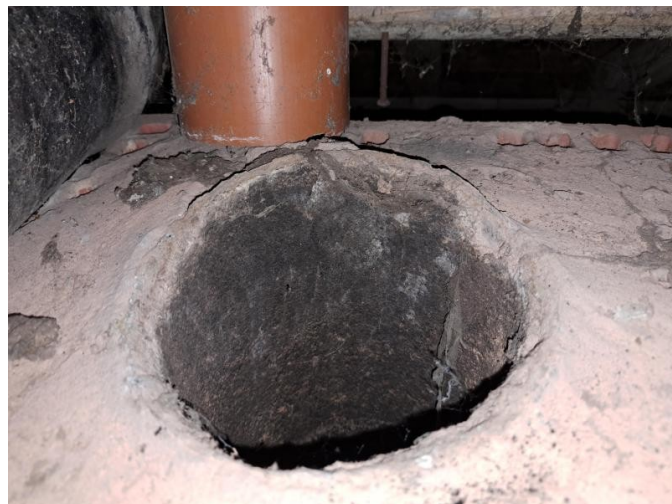
Het asbestmateriaal valt onder de mijlpaal van 2040.

Dringend maatregelen nemen

Eindbeoordeling materiaalrisico	Hoog materiaalrisico en/of hoge kans op vezelvrijgave
---------------------------------	---

Gebondenheid	Categorie 1: hechtgebonden in oorsprong
Asbestsoort (vezeltype)	Crocidoliet aanwezig
Asbestconcentratie	Laag (< 50%)
Afschermingsgraad van het gehele materiaal	Geheel of deels (ook) vrij aan de binnenlucht
Toestand van het materiaal	Matig beschadigd, matig verweerd

Beschrijving	Rookgaskanaal zolder
Omgeving	Binnen
Primaire drager	HVAC infrastructuur en uitrusting
Asbestmateriaal	Rookgaskanaal
Bindmiddel van asbestmateriaal	Cement
Gebondenheid op basis van bindmiddel	Hecht
Hoeveelheid (lengte - omtrek - dikte - aantal)	<ul style="list-style-type: none">• 2,00 m - 80,00 cm - 1,00 cm - 1 stuk
Totaal volume	0,016 m ³
Eenvoudig bereikbaar	Nee <ul style="list-style-type: none">• Verwijdering tast de bouwkundige integriteit aan.

- Zorg voor een veilig beheer en verwijder dit asbestmateriaal wanneer het bij werken eenvoudig bereikbaar wordt. Controleer de toestand jaarlijks op wijzigingen.

- Eenvoudige handelingen: mag via doe-het-zelf of door werknemer(s) met opleidingsattest eenvoudige handelingen
Het rookgaskanaal kan het veiligst verwijderd worden met eenvoudige handelingen door een professional die beschikt over het opleidingsattest 'Asbestverwijdering eenvoudige handelingen'. Bij het verwijderen moet steeds rekening worden gehouden met alle milieu- en veiligheidsvoorschriften.

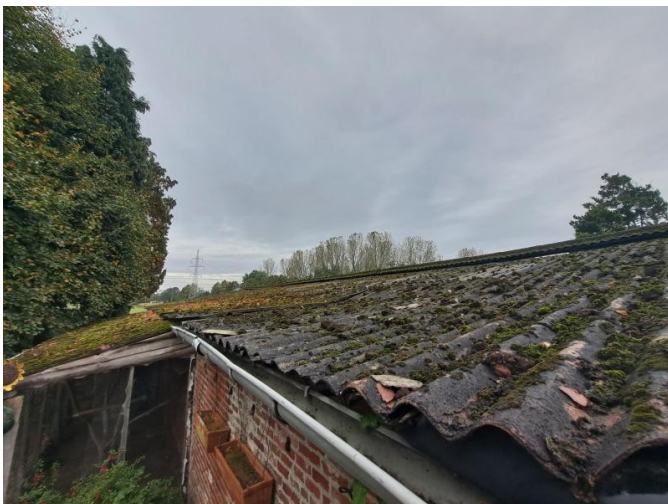
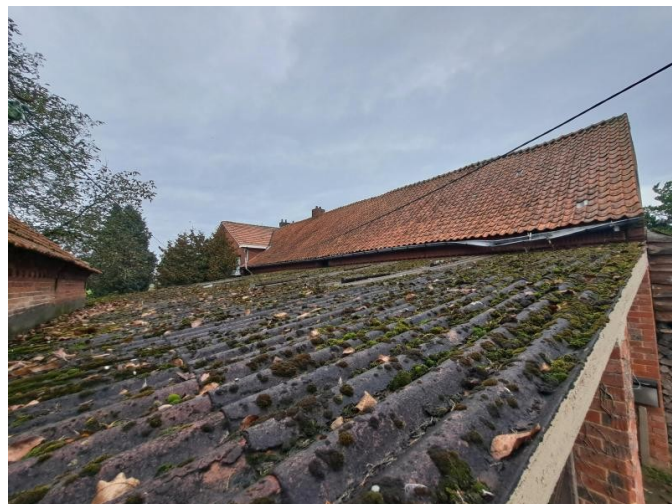
Het asbestmateriaal valt onder de mijlpaal van 2034.

Verwijderen

Eindbeoordeling materiaalrisico	Verhoogd materiaalrisico en/of verhoogde kans op vezelvrijgave
---------------------------------	--

Gebondenheid	Categorie 1: hechtgebonden in oorsprong
Asbestsoort (vezeltype)	Crocidoliet aanwezig
Asbestconcentratie	Laag (< 50%)
Afschermingsgraad van het gehele materiaal	Geheel of deels vrij aan de buitenlucht
Toestand van het materiaal	Matig beschadigd, matig verweerd

Beschrijving	Golfplaten daken
Omgeving	Grenst aan binnen- en buitenlucht
Primaire drager	Schuin dak
Asbestmateriaal	Dak- en gevelbekleding - Golfplaat
Bindmiddel van asbestmateriaal	Cement
Gebondenheid op basis van bindmiddel	Hecht
Hoeveelheid (oppervlakte - aantal)	• 360,00 m ² - 1 stuk
Totale oppervlakte	360,00 m ²
Eenvoudig bereikbaar	Ja

- Zorg voor een veilig beheer en verwijder dit asbestmateriaal wanneer het bij werken eenvoudig bereikbaar wordt. Controleer de toestand jaarlijks op wijzigingen.
- Verwijder dit asbestmateriaal zo snel mogelijk. Volg de toestand goed op.
- Hemelwater dat afspoelt van asbestcement daken of gevels kan asbestdeeltjes bevatten. Gebruik het enkel voor gesloten circuits (bv. spoelen toiletten). Reinig na het vervangen van het dak of de gevel de dakgoten en regenwaterput of -ton om asbesthoudend sediment of slib te verwijderen

- Eenvoudige handelingen: mag via doe-het-zelf of door werknemer(s) met opleidingsattest eenvoudige handelingen
De golfplaten kunnen met eenvoudige handelingen verwijderd worden door een doe-het-zelver of een professional die beschikt over het opleidingsattest 'Asbestverwijdering eenvoudige handelingen'. Bij het verwijderen moet steeds rekening worden gehouden met alle milieu- en veiligheidsvoorschriften.

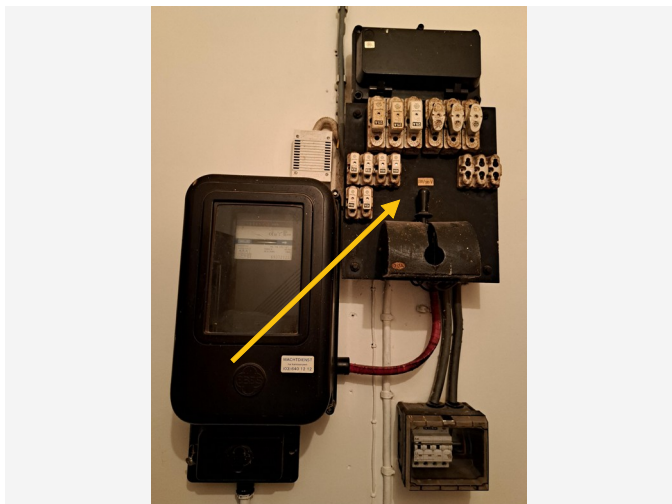
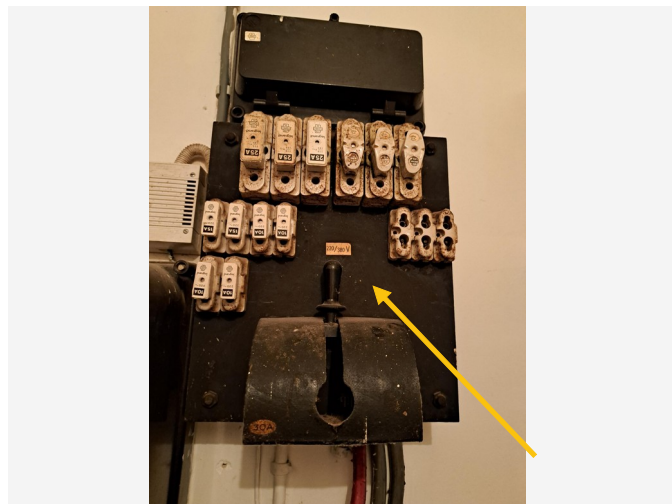
Het asbestmateriaal valt onder de mijlpaal van 2040.

[Verwijderen](#)

Eindbeoordeling materiaalrisico	Verhoogd materiaalrisico en/of verhoogde kans op vezelvrijgave
---------------------------------	--

Gebondenheid	Categorie 1: hechtgebonden in oorsprong
Asbestsoort (vezeltype)	Crocidoliet aanwezig
Asbestconcentratie	Laag (< 50%)
Afschermingsgraad van het gehele materiaal	Geheel of deels (ook) vrij aan de binnenlucht
Toestand van het materiaal	Licht beschadigd, licht verweerd. Intact materiaal type Pical – asbestboard of categorie III 'gebondenheid'

Beschrijving	Harde cementplaat elektrische installatie
Omgeving	Binnen
Primaire drager	Communicatie en elektrische infrastructuur en uitrusting
Asbestmateriaal	Dak- en gevelbekleding - Plaat
Bindmiddel van asbestmateriaal	Cement
Gebondenheid op basis van bindmiddel	Hecht
Hoeveelheid (oppervlakte - dikte - aantal)	• 0,40 m ² - 0,50 cm - 1 stuk
Totaal volume	0,002 m ³
Eenvoudig bereikbaar	Ja
Bevestigingswijze	• Geschroefd

- Zorg voor een veilig beheer en verwijder dit asbestmateriaal wanneer het bij werken eenvoudig bereikbaar wordt. Controleer de toestand jaarlijks op wijzigingen.
- Verwijder dit asbestmateriaal zo snel mogelijk. Volg de toestand goed op.

- Eenvoudige handelingen: mag via doe-het-zelf of door werknemer(s) met opleidingsattest eenvoudige handelingen
Deze cementplaat kan met eenvoudige handelingen verwijderd worden door een professional met elektrische achtergrond. Bij het verwijderen moet steeds rekening worden gehouden met alle milieu- en veiligheidsvoorschriften.

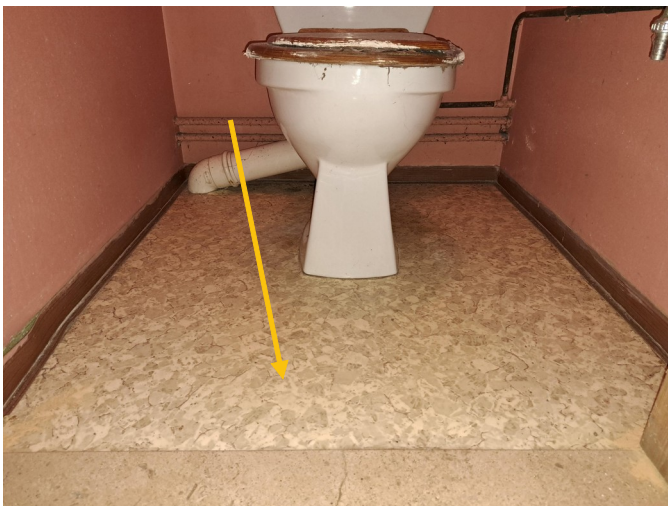
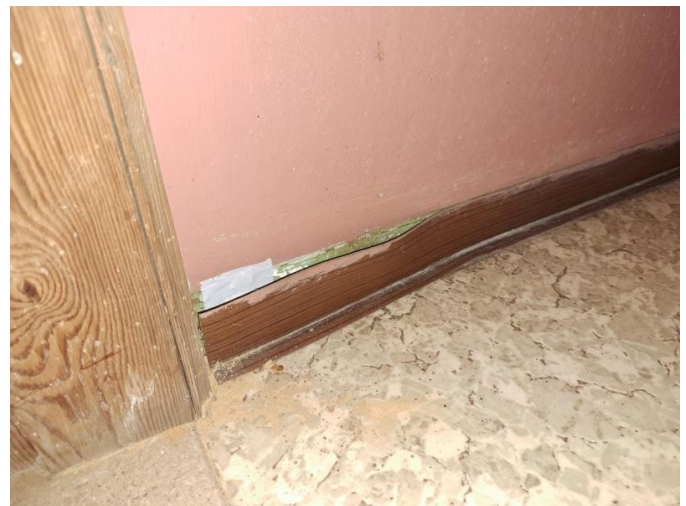
Het asbestmateriaal valt onder de mijlpaal van 2040.

Verwijderen

Eindbeoordeling materiaalrisico	Verhoogd materiaalrisico en/of verhoogde kans op vezelvrijgave
---------------------------------	--

Gebondenheid	Categorie 2: niet-hechtgebonden met matrix
Asbestsoort (vezeltype)	Alleen chrysotiel
Asbestconcentratie	Hoog ($\geq 50\%$)
Afschermingsgraad van het gehele materiaal	Geheel of deels (ook) vrij aan de binnenlucht
Toestand van het materiaal	Licht beschadigd, licht verweerd. Intact materiaal type Pical – asbestboard of categorie III 'gebondenheid'

#	Type	Referentie	Resultaat
7.1	Puntmonster	Id 4	Chrysotiel

Beschrijving	Vloerzeil eerste verdieping
Omgeving	Binnen
Primaire drager	Vloer
Asbestmateriaal	Prefab - afwerking - Vloerzeil
Bindmiddel van asbestmateriaal	Karton - papier - viltachtig
Gebondenheid op basis van bindmiddel	Niet-hechtgebonden
Hoeveelheid (oppervlakte - aantal)	• 1,00 m ² - 1 stuk

- Zorg voor een veilig beheer en verwijder dit asbestmateriaal wanneer het bij werken eenvoudig bereikbaar wordt. Controleer de toestand jaarlijks op wijzigingen.
- Verwijder dit asbestmateriaal zo snel mogelijk. Volg de toestand goed op.

- Hermetische zone (erkend asbestverwijderaar)
Bij het verwijderen van het vloerzeil is er een hoog risico op het vrijkomen van asbestvezels omdat het verlijmd is. Het mag enkel verwijderd worden door een erkend asbestverwijderaar in een hermetische zone.

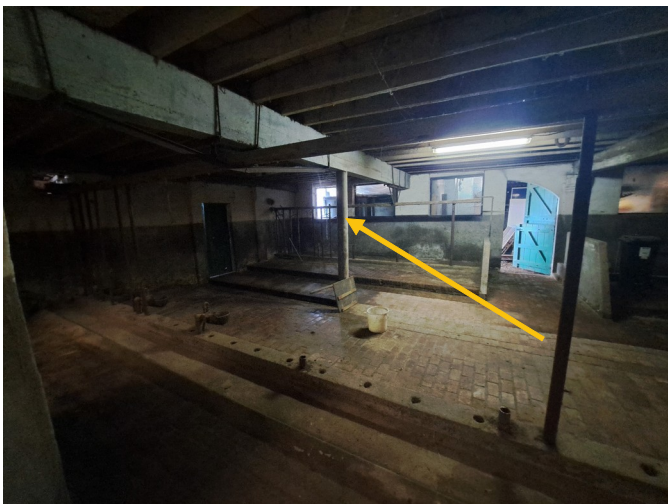
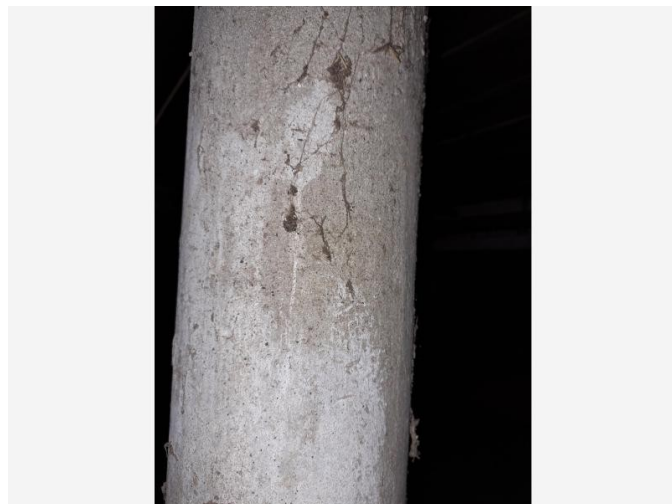
Het asbestmateriaal valt onder de mijlpaal van 2040.

Maatregelen nemen

Eindbeoordeling materiaalrisico	Verhoogd materiaalrisico en/of verhoogde kans op vezelvrijgave
---------------------------------	--

Gebondenheid	Categorie 1: hechtgebonden in oorsprong
Asbestsoort (vezeltype)	Crocidoliet aanwezig
Asbestconcentratie	Laag (< 50%)
Afschermingsgraad van het gehele materiaal	Geheel of deels (ook) vrij aan de binnenlucht
Toestand van het materiaal	Licht beschadigd, licht verweerd. Intact materiaal type Pical – asbestboard of categorie III 'gebondenheid'

Beschrijving	Verloren bekisting stal
Omgeving	Binnen
Primaire drager	Fundering-draagstructuur (horizontaal, verticaal)
Asbestmateriaal	Verloren bekisting - Buis, koper
Bindmiddel van asbestmateriaal	Cement
Gebondenheid op basis van bindmiddel	Hecht
Hoeveelheid (lengte - omtrek - dikte - aantal)	<ul style="list-style-type: none">• 2,00 m - 80,00 cm - 1,00 cm - 1 stuk
Totaal volume	0,016 m ³
Eenvoudig bereikbaar	Nee <ul style="list-style-type: none">• Verwijdering tast de bouwkundige integriteit aan.

- Zorg voor een veilig beheer en verwijder dit asbestmateriaal wanneer het bij werken eenvoudig bereikbaar wordt. Controleer de toestand jaarlijks op wijzigingen.

- Hermetische zone (erkend asbestverwijderaars)
Wanneer de draagstructuur niet in zijn geheel kan verwijderd worden is het aan te raden om de bekisting (de buitenschil) te laten verwijderen door een erkend asbestverwijderaars in een hermetische zone. Hierbij zal de bekisting van de draagstructuur verwijderd worden en zal er een hoog risico zijn op het vrijkomen van asbestvezels.

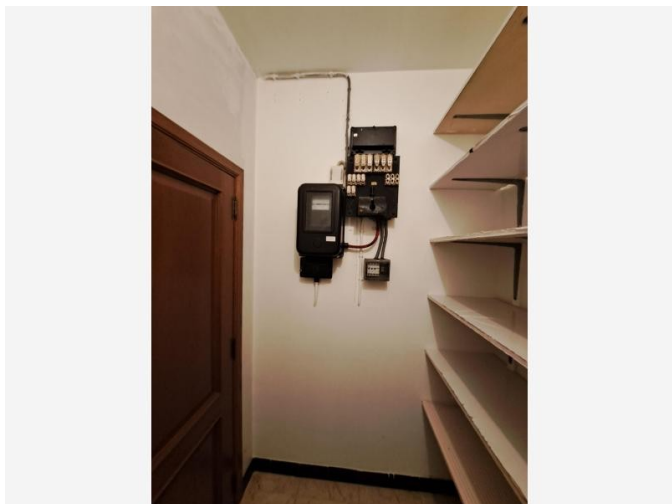
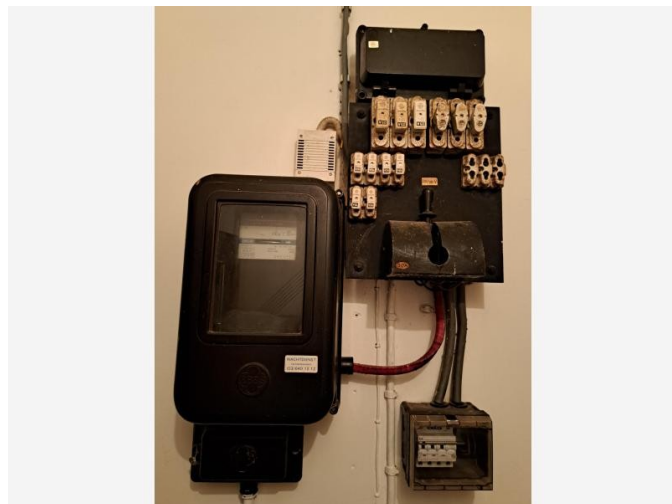
Het asbestmateriaal valt onder de mijlpaal van 2040.

Zorgvuldig beheren

Destructieve handeling voor identificatie	Nee
Opmerking	Er zijn bakeliet toepassingen op meerdere plekken van de woning en stallen, waaronder schakelaars. De hoeveelheid is louter een inschatting en dus indicatief.

- Zorg voor een veilig beheer en verwijder dit asbestmateriaal wanneer het bij werken eenvoudig bereikbaar wordt. Controleer de toestand jaarlijks op wijzigingen.

- Eenvoudige handelingen: mag via doe-het-zelf of door werknemer(s) met opleidingsattest eenvoudige handelingen
De bakelieten toepassing moet verwijderd worden door een professional die een elektrische opleiding heeft gevolgd. Bij het verwijderen moet steeds rekening worden gehouden met alle milieu- en veiligheidsvoorschriften.
