Asbestinventarisatetest

Zegersdreef 41, 2930 Brasschaat

Attestnummer : 20250315-000149.000

Uitgegeven op : 15.03.2025

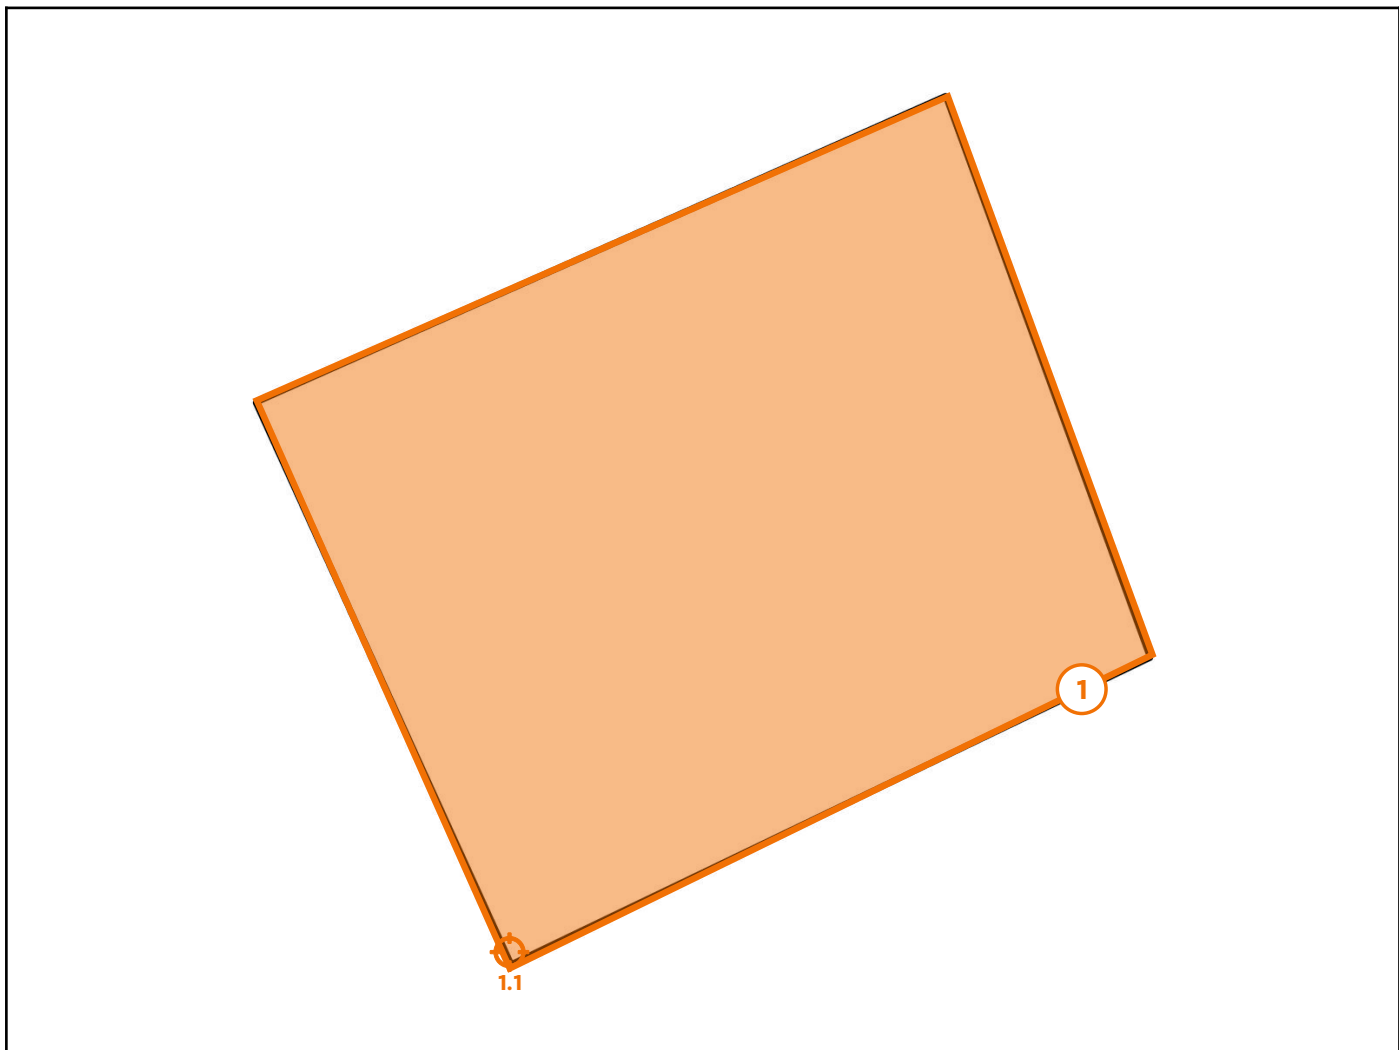
Plan 4.1: Tuinberging

Beschrijving	Type	Actie
1. Golfplaten tuinberging	Asbestmateriaal	Verwijderen
1.1 Code: 4. Golfplaten tuinberging	Puntmonster	-

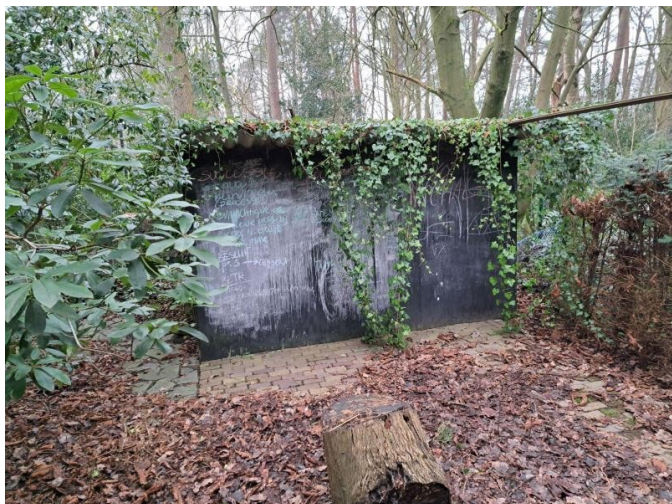
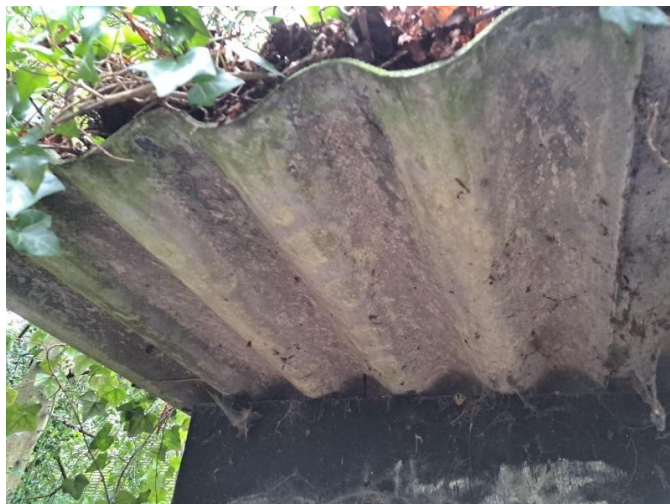
Detailfoto

Het asbestmateriaal valt onder de mijlpaal van 2034.

Eindbeoordeling materiaalrisico	Verhoogd materiaalrisico en/of verhoogde kans op vezelvrijgave
---------------------------------	--

Gebondenheid	Categorie 1: hechtgebonden in oorsprong
Asbestsoort (vezeltype)	Alleen chrysotiel
Asbestconcentratie	Laag (< 50%)
Afschermingsgraad van het gehele materiaal	Geheel of deels vrij aan de buitenlucht
Toestand van het materiaal	Matig beschadigd, matig verweerd

#	Type	Referentie	Resultaat
1.1	Puntmonster	4. Golfplaten tuinberging	Chrysotiel

Beschrijving	Golfplaten tuinberging
Omgeving	Buiten
Primaire drager	Schuin dak
Asbestmateriaal	Dak- en gevelbekleding - Golfplaat
Bindmiddel van asbestmateriaal	Cement
Gebondenheid op basis van bindmiddel	Hecht
Hoeveelheid (oppervlakte - aantal)	<ul style="list-style-type: none">• 12,00 m² - 1 stuk
Totale oppervlakte	12,00 m ²
Eenvoudig bereikbaar	Ja
Bevestigingswijze	<ul style="list-style-type: none">• Geklemd• Geschroefd
Identificatiemethode	Vaststelling met monsternamen
Destructieve handeling voor identificatie	Nee

Verwijderen

- Zorg voor een veilig beheer. Vermijd het beschadigen van het asbestmateriaal. Controleer de toestand jaarlijks op wijzigingen.
- Hemelwater dat afspoelt van asbestcement daken of gevels kan asbestdeeltjes bevatten. Gebruik het enkel voor gesloten circuits (bv. spoelen toiletten). Reinig na het vervangen van het dak of de gevel de dakgoten en regenwaterput of -ton om asbesthoudend sediment of slib te verwijderen

- Eenvoudige handelingen: mag via doe-het-zelf of door werknemer(s) met opleidingsattest eenvoudige handelingen
Eenvoudige handelingen

Voor te verwijderen eerst fixeren. Dragen van de juiste PBM's.

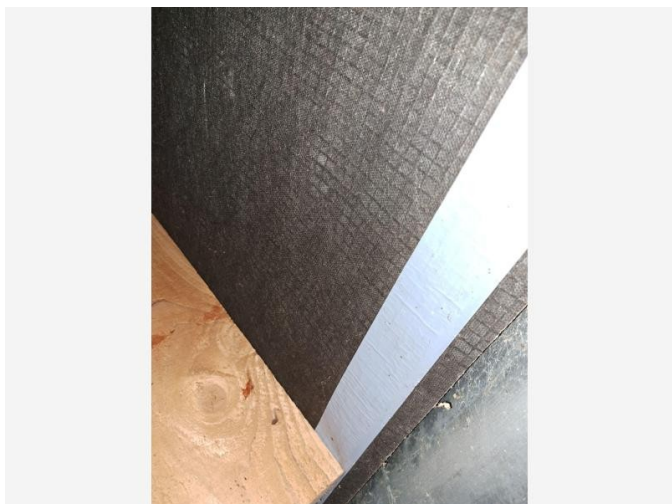
Onderdak van de 2 bijgebouwen zijn uitgevoerd in een onderdakdoek.

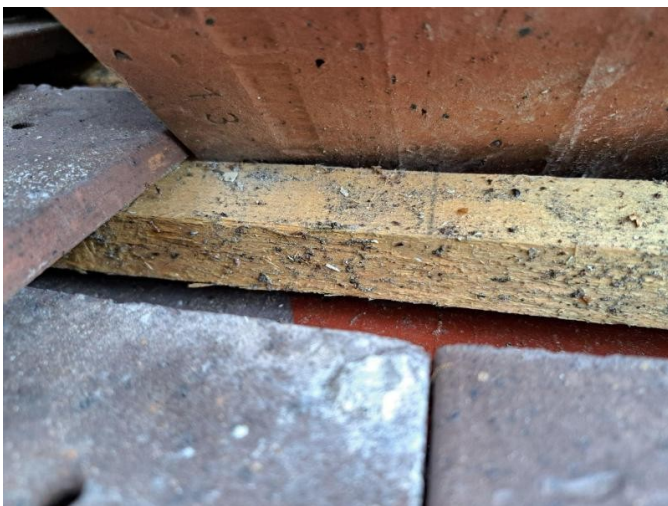
Onderdak van de woning is voorzien van een onderdakdoek.

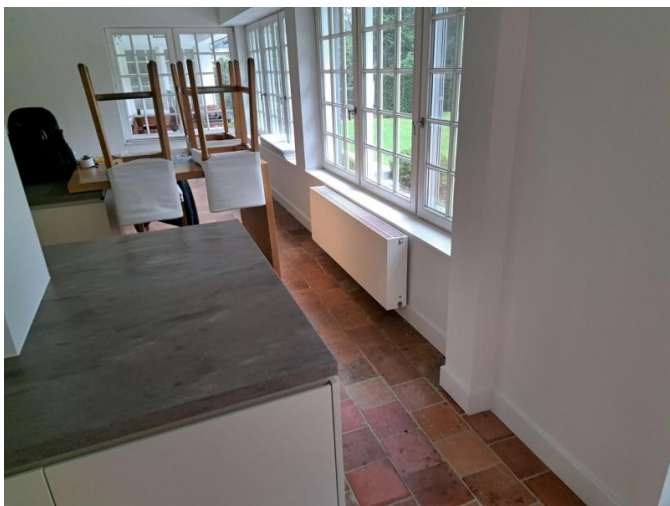
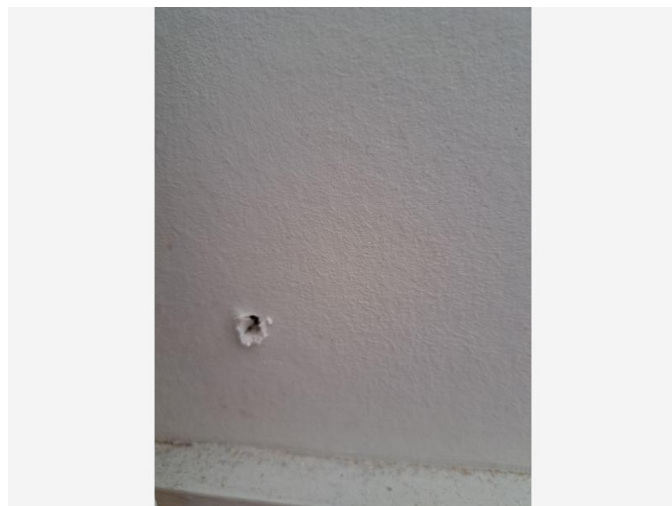
Fiche 4: Bezetting muren

Geen asbest

#	Type	Referentie	Resultaat
4.1	Mengmonster	1. Bezetting muren	Geen asbest

Beschrijving	Bezetting muren
Omgeving	Binnen
Primaire drager	Binnenwand
Bindmiddel van materiaal	Gips - kalk
Gebondenheid op basis van bindmiddel	Niet-hechtgebonden
Hoeveelheid (oppervlakte - dikte - aantal)	• 1.695,00 m ² - 1,00 cm - 1 stuk
Totaal volume	16,95 m ³
Identificatiemethode	Vaststelling met monsternamen
Destructieve handeling voor identificatie	Nee
Opmerking	<p>Garage is afgewerkt, badkamers zijn gedeeltelijk afgewerkt met wandtegels.</p> <p>2de verdieping is afgewerkt.</p> <p>Alle plafonds zijn afgewerkt.</p> <p>Geen stalen kunnen bij verwarmingsketel, deze is aanwezig in de kelder.</p>

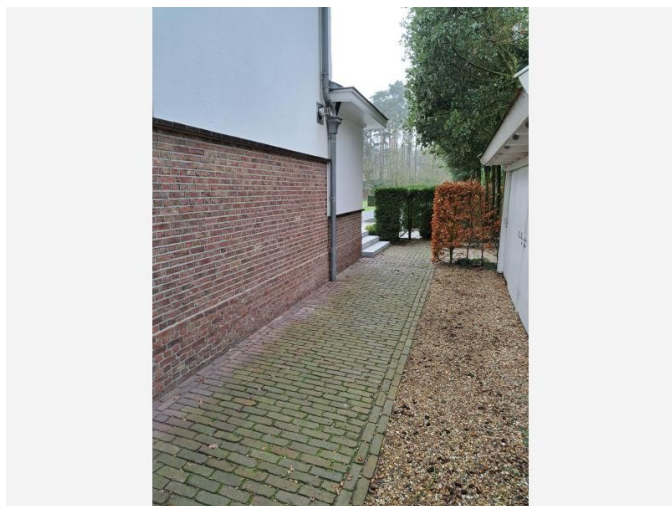
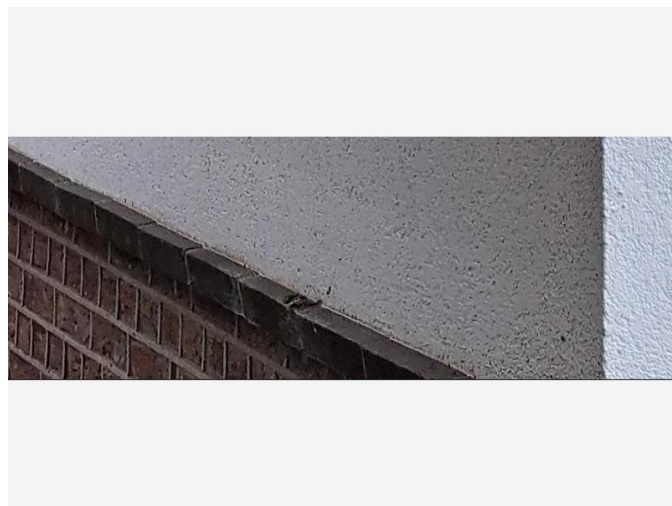
Geen asbest

#	Type	Referentie	Resultaat
5.1	Puntmonster	5. Crepi buitengevel	Geen asbest

Beschrijving	Crepi buitengevel bij woning
Omgeving	Buiten
Primaire drager	Wand buitenschil
Bindmiddel van materiaal	Gips - kalk
Gebondenheid op basis van bindmiddel	Niet-hechtgebonden
Hoeveelheid (oppervlakte - dikte - aantal)	• 420,00 m ² - 1,00 cm - 1 stuk
Totaal volume	4,20 m ³
Identificatiemethode	Vaststelling met monsternamen
Destructieve handeling voor identificatie	Nee

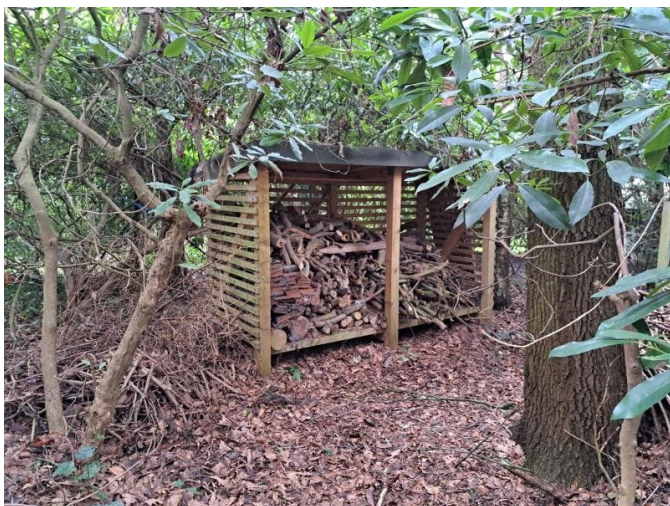
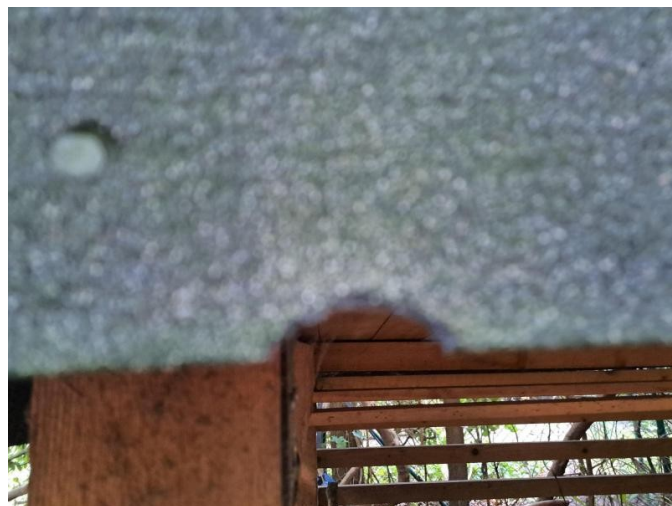
Fiche 6: Roofing houthok

Geen asbest

#	Type	Referentie	Resultaat
6.1	Puntmonster	3. Roofing houthok	Geen asbest

Beschrijving	Roofing houthok
Omgeving	Buiten
Primaire drager	Schuin dak
Bindmiddel van materiaal	Bitumen (roofing, teer, asfalt)
Gebondenheid op basis van bindmiddel	Hecht
Hoeveelheid (oppervlakte - aantal)	• 8,00 m ² - 1 stuk
Totale oppervlakte	8,00 m ²
Identificatiemethode	Vaststelling met monsternamen
Destructieve handeling voor identificatie	Nee

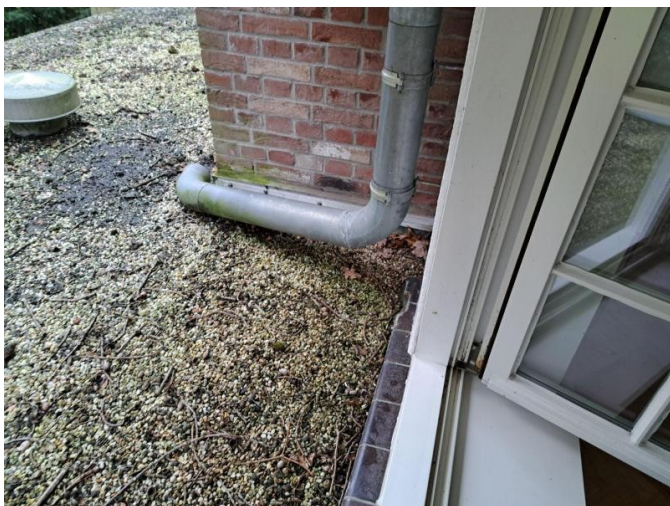
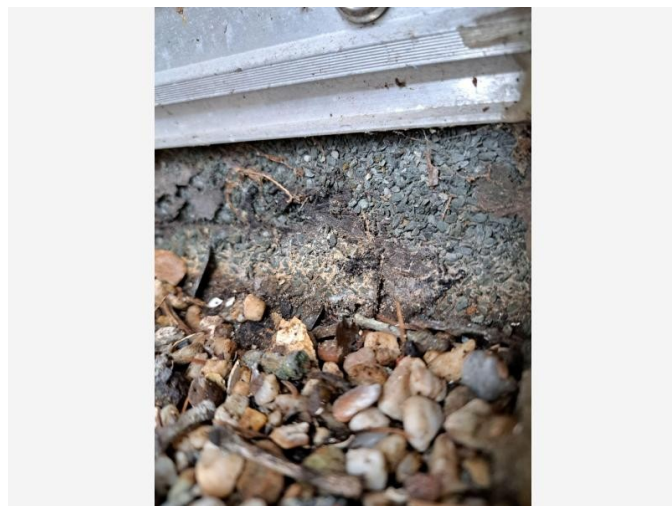
Fiche 7: Platdak woning: roofing

Geen asbest

#	Type	Referentie	Resultaat
7.1	Puntmonster	2. Roofing woning	Geen asbest

Beschrijving	Platdak woning: roofing
Omgeving	Buiten
Primaire drager	Plat dak
Bindmiddel van materiaal	Bitumen (roofing, teer, asfalt)
Gebondenheid op basis van bindmiddel	Hecht
Hoeveelheid (oppervlakte - aantal)	• 15,00 m ² - 1 stuk
Totale oppervlakte	15,00 m ²
Identificatiemethode	Vaststelling met monsternamen
Destructieve handeling voor identificatie	Nee
