# Asbestinventarisatetest

Heieinde 94, 2350 Vosselaar

Attestnummer : 20260130-000390.000

Uitgegeven op : 30.01.2026

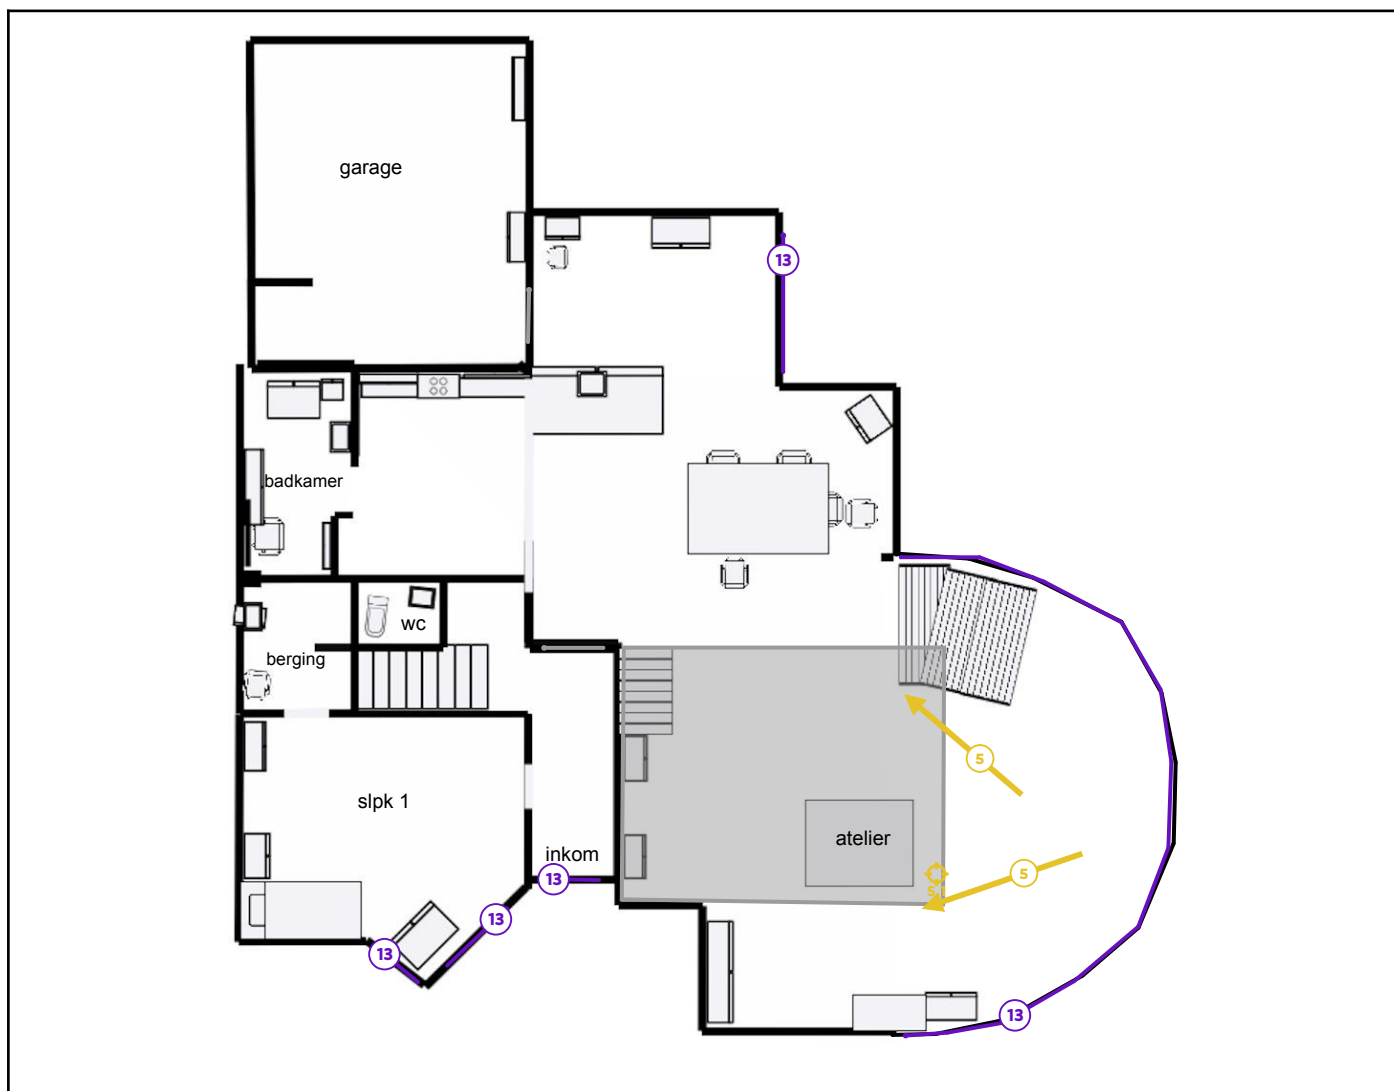
## Plan 1.2: Gelijkvloers

| Beschrijving | Type | Actie |
|---|---|---|
| 5. Steunpalen gvl. verloren bekisting | Asbestmateriaal | Zorgvuldig beheren |
| 5.1 Code: 6 | Puntmonster | - |

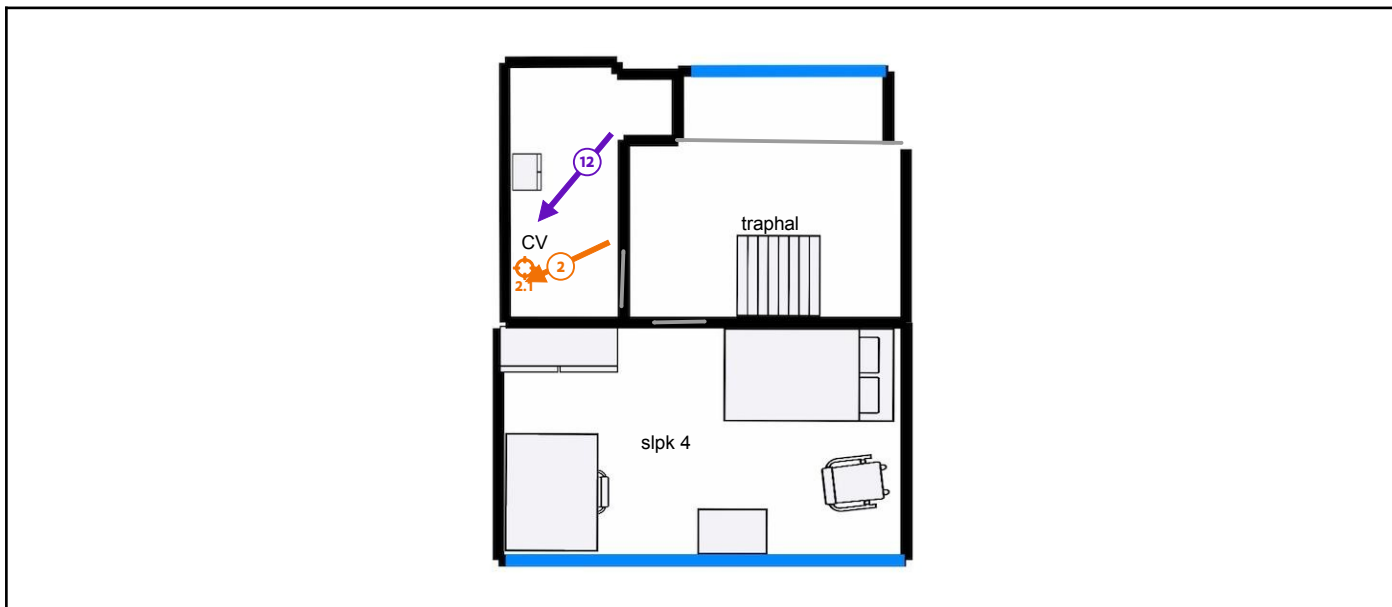
## Plan 1.8: 2de Verdieping

| Beschrijving | Type | Actie |
|---|---|---|
| 2. Rookgaskanaal asbestcement van CV-ruimte door dak | Asbestmateriaal | <a href="#">Verwijderen</a> |
| 2.1 Code: 5 | Puntmonster | - |

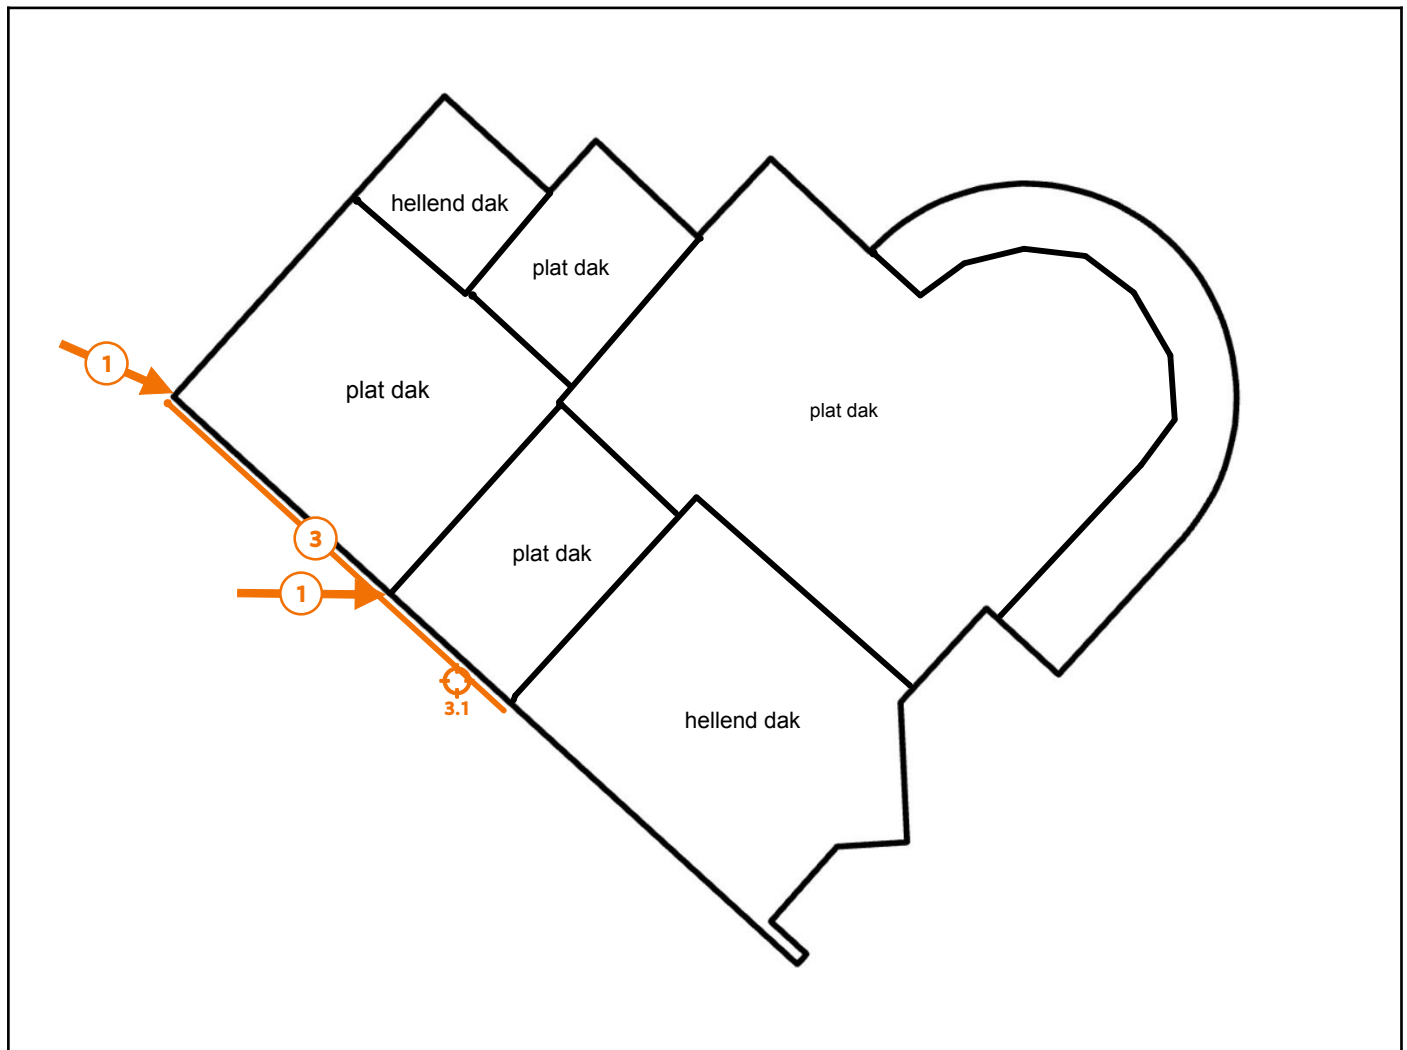
## Plan 1.12: Buitengevel

| Beschrijving | Type | Actie |
|---|---|---|
| 1. Boeiboord AC cement op hoeken dak en gevel | Asbestmateriaal | Verwijderen |
| 3. Gevel met leien zijkant woning | Asbestmateriaal | Verwijderen |
| 3.1 Code: 9 | Puntmonster | - |

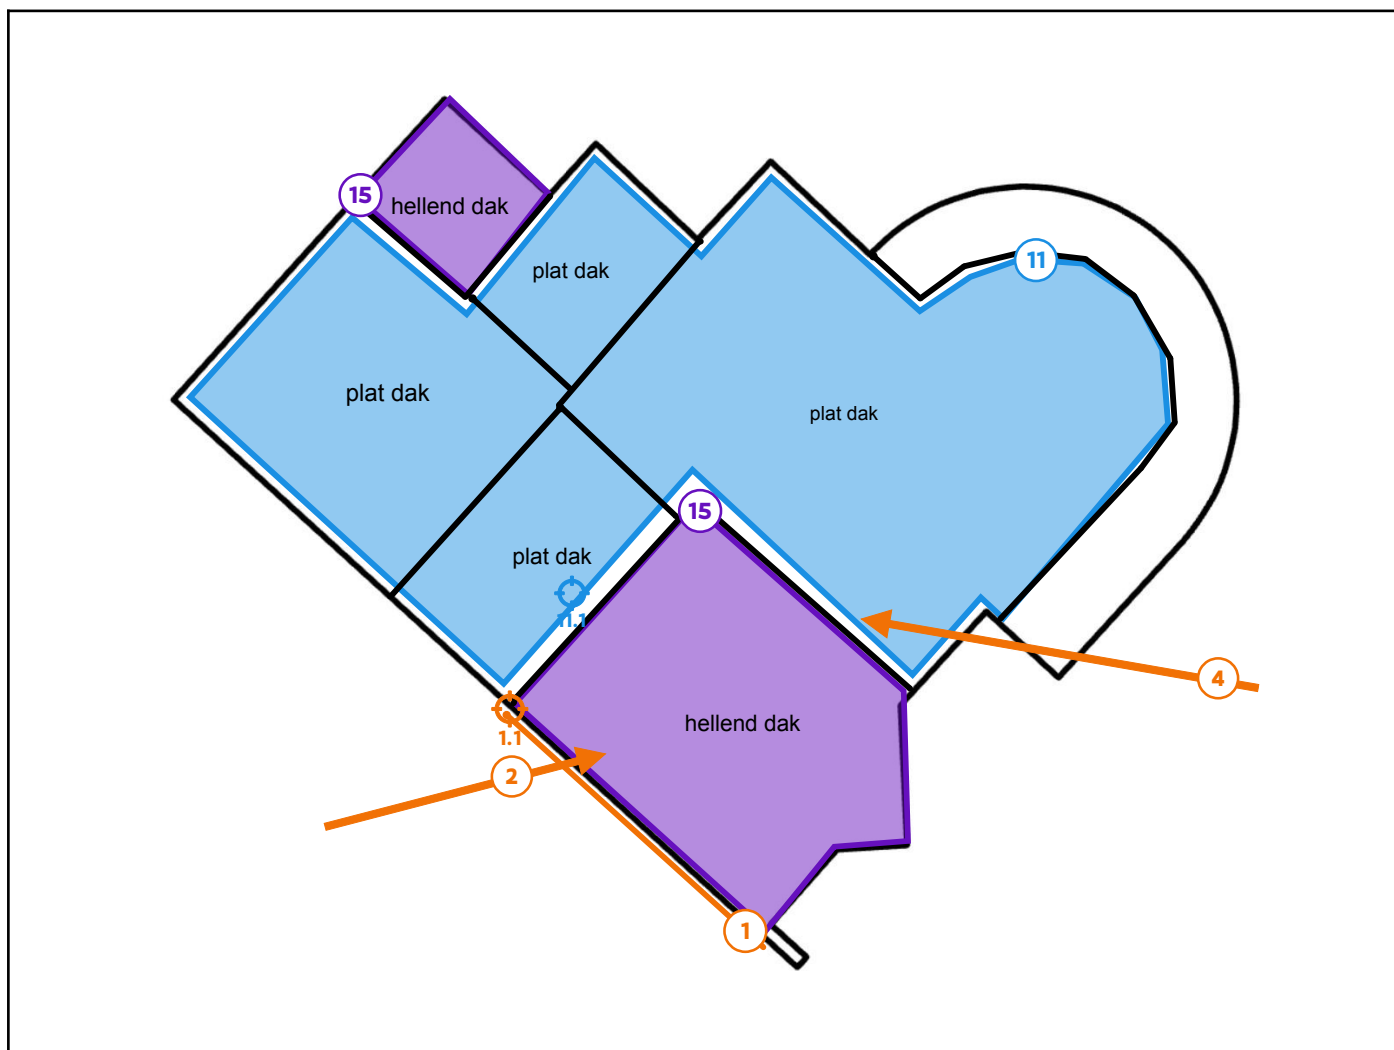
## Plan 1.14: Dakenplan

| Beschrijving | Type | Actie |
|---|---|---|
| 1. Boeiboord AC cement op hoeken dak en gevel | Asbestmateriaal | Verwijderen |
| 1.1 Code: 8 | Puntmonster | - |
| 2. Rookgaskanaal asbestcement van CV-ruimte door dak | Asbestmateriaal | Verwijderen |
| 4. Rookgaskanaal asbestcement kachel 1ste verd. | Asbestmateriaal | Verwijderen |

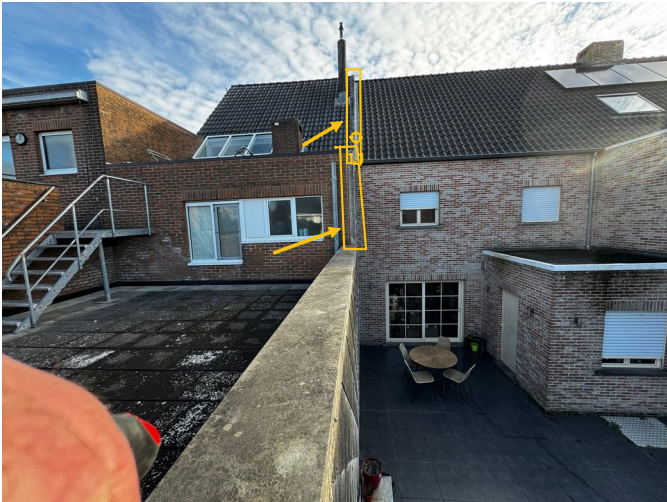
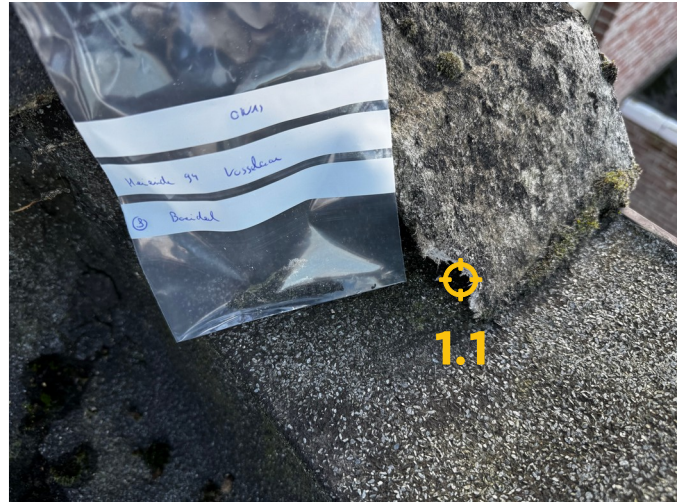
# Fiche 1: Boeiboord AC cement op hoeken dak en gevel

| Eindbeoordeling materiaalrisico | Verhoogd materiaalrisico en/of verhoogde kans op vezelvrijgave |

| Toestand van het materiaal | Matig beschadigd, matig verweerd |

| # | Type | Referentie | Resultaat |
|---|---|---|---|
| 1.1 | Puntmonster | 8 | Chrysotiel |

| Opmerking | <p>De hoeveelheid is een zo nauwkeurig mogelijke opmeting. Hieraan kunnen evenwel geen rechten worden ontleend.</p> <p>Deze hoeken zijn terug te vinden op het hellend dak en als hoekprofiel aan de asbestleien tegen gevel.</p> |

Verwijderen

- Verwijder dit asbestmateriaal zo snel mogelijk. Volg de toestand goed op.
- Hemelwater dat afspoelt van asbestcement daken of gevels kan asbestdeeltjes bevatten. Gebruik het enkel voor gesloten circuits (bv. spoelen toiletten). Reinig na het vervangen van het dak of de gevel de dakgoten en regenwaterput of -ton om asbesthoudend sediment of slib te verwijderen

- Eenvoudige handelingen: mag via doe-het-zelf of door werknemer(s) met opleidingsattest eenvoudige handelingen  
Deze toepassing kan door een aannemer die over een opleidingsattest eenvoudige handelingen beschikt of door een particulier (doe-het-zelf), verwijderd worden indien er geen verhoogd risico op vrijgave van asbestvezels (max. concentratie 0,01 vezels/cm<sup>3</sup> - CODEX Art. VI.3-54) ontstaat en de toepassing voorafgaand wordt gefixeerd/bevochtigd; de individuele elementen zonder machinale werktuigen (boormachine, slijpschijf, hogedrukreiniger,...) en zonder breken of gooien een voor een losgemaakt worden; en ten slotte dubbel en luchtdicht verpakt weggevoerd worden naar een erkend afvalpunt (recyclagepark).

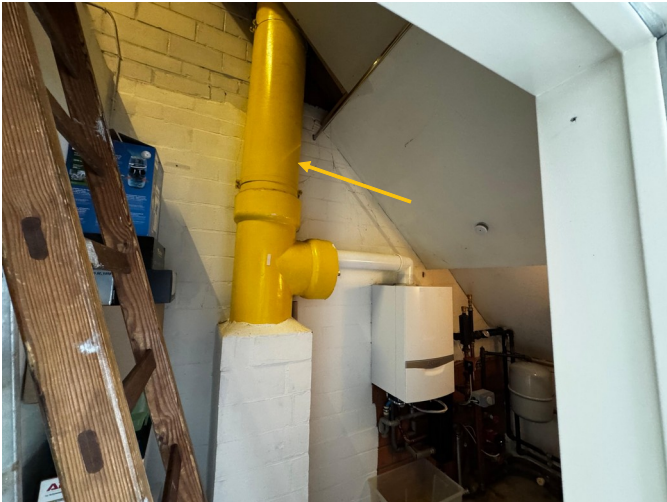
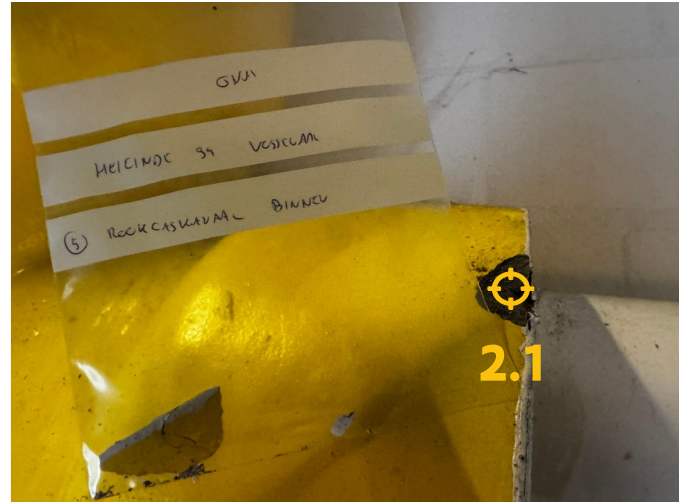
## Fiche 2: Rookgaskanaal asbestcement van CV-ruimte door dak

| Eindbeoordeling materiaalrisico | Verhoogd materiaalrisico en/of verhoogde kans op vezelvrijgave |

| Toestand van het materiaal | Matig beschadigd, matig verweerd |

| # | Type | Referentie | Resultaat |
|---|---|---|---|
| 2.1 | Puntmonster | 5 | Chrysotiel |

| Opmerking | Rookgaskanaal loopt van CV kamer door het dak naar buiten |

Verwijderen

- Verwijder dit asbestmateriaal zo snel mogelijk. Volg de toestand goed op.
- Voer bijkomende staalname(s) uit.

- Eenvoudige handelingen: mag via doe-het-zelf of door werknemer(s) met opleidingsattest eenvoudige handelingen  
Als dit materiaal verwijderd kan worden zonder het te breken, te beschadigen... , dan mag met dit met eenvoudige handelingen.

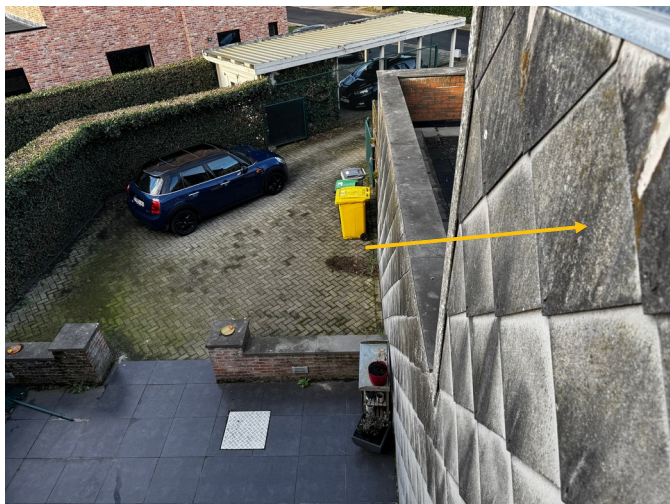
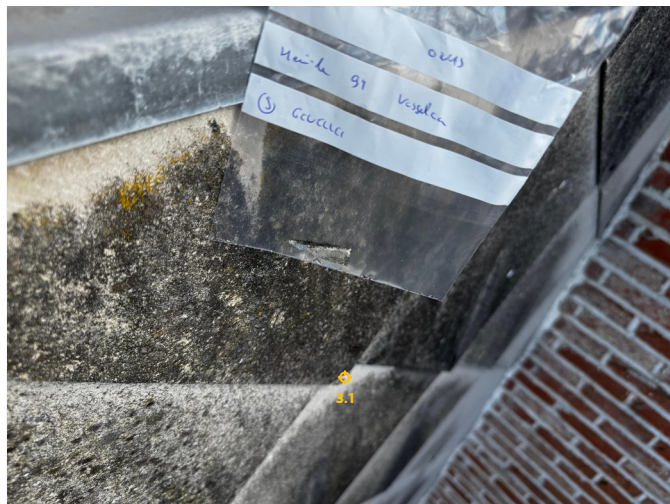
| Eindbeoordeling materiaalrisico | Verhoogd materiaalrisico en/of verhoogde kans op vezelvrijgave |

| Toestand van het materiaal | Matig beschadigd, matig verweerd |

| # | Type | Referentie | Resultaat |
|---|---|---|---|
| 3.1 | Puntmonster | 9 | Chrysotiel |

Verwijderen

- Verwijder dit asbestmateriaal zo snel mogelijk. Volg de toestand goed op.
- Hemelwater dat afspoelt van asbestcement daken of gevels kan asbestdeeltjes bevatten. Gebruik het enkel voor gesloten circuits (bv. spoelen toiletten). Reinig na het vervangen van het dak of de gevel de dakgoten en regenwaterput of -ton om asbesthoudend sediment of slib te verwijderen

- Eenvoudige handelingen: mag via doe-het-zelf of door werknemer(s) met opleidingsattest eenvoudige handelingen  
Als dit materiaal verwijderd kan worden zonder het te breken, te beschadigen... , dan mag met dit met eenvoudige handelingen.  
Vermijd stofvorming en stofverspreiding op elk moment van de werken. Bevochtig of fixeer het materiaal.  
Het gebruik van sneldraaiende werktuigen (boormachine, slijpschijf, hogedrukreiniger...) is verboden.  
Zorg voor gepaste persoonlijke beschermingsmiddelen: minimaal FFP3-mondmasker (EN 149), wegwerpovertal met kap (minimaal Cat III, type 5/6), wegwerphandschoenen en overschoenen of afspoelbaar schoeisel

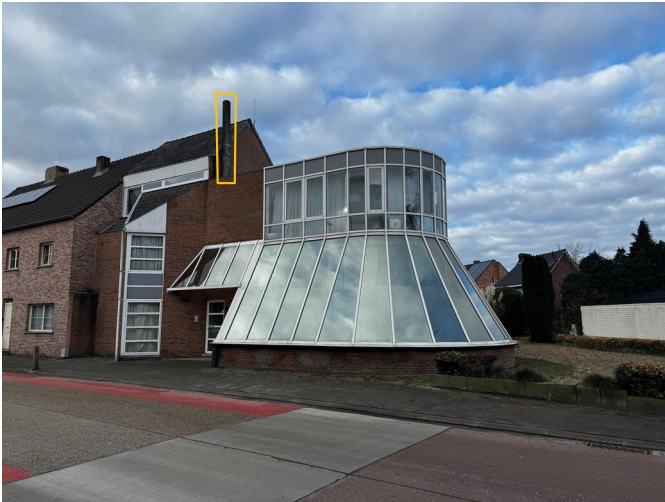
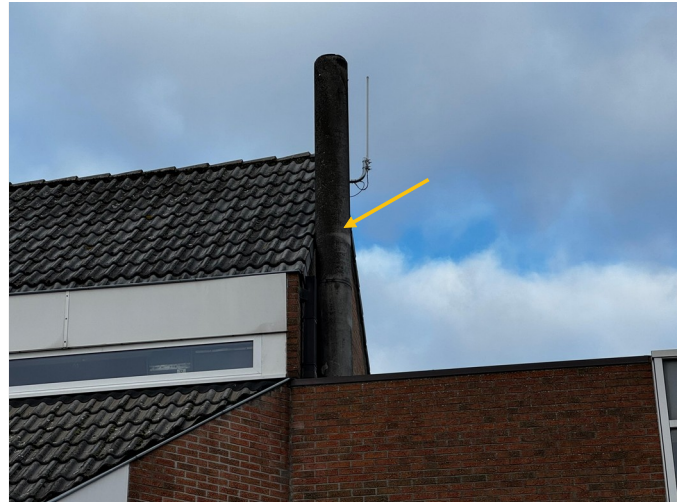
## Fiche 4: Rookgaskanaal asbestcement kachel 1ste verd.

| Identificatiemethode | <p>De asbestdeskundige beoordeelt het materiaal als asbestverdacht en dus asbesthoudend, en dit zonder monstername.</p> <p>Motivatie: Er is een onderzoeksbeperking die monstername verhindert; De ruimte of het materiaal bevindt zich hoger dan 3,5 meter vanaf een vaste ondergrond.</p> |

Vermijd stofvorming en stofverspreiding op elk moment van de werken. Bevochtig of fixeert het materiaal.

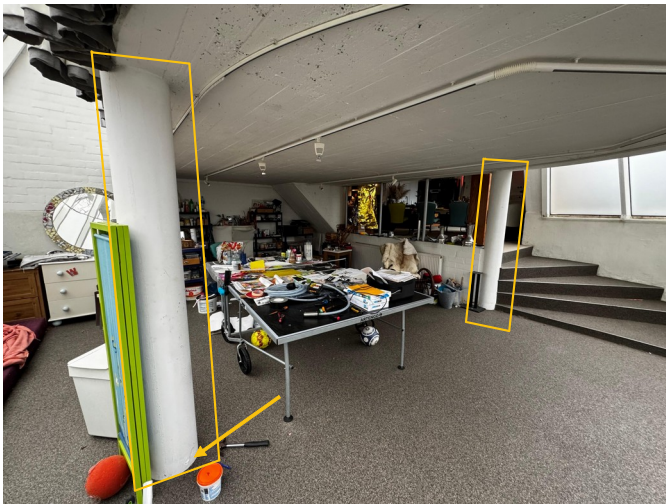
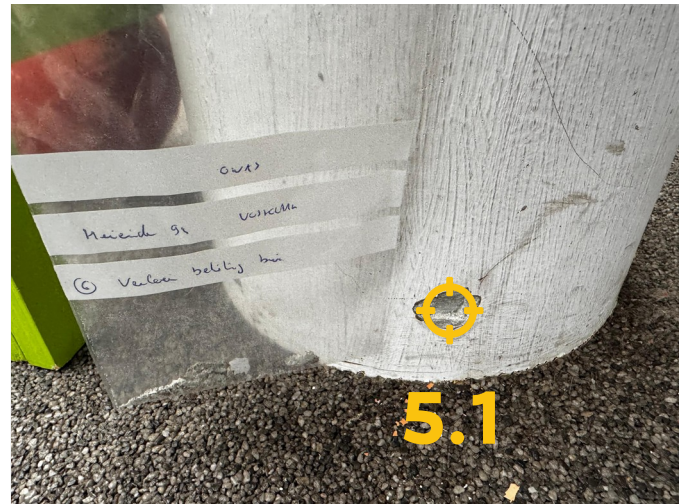
| Opmerking | De hoeveelheid is een zo nauwkeurig mogelijke opmeting. Hieraan kunnen evenwel geen rechten worden ontleend. |

Vermijd stofvorming en stofverspreiding op elk moment van de werken. Bevochtig of fixeer het materiaal.
