# Asbestinventarisatetest

Grote Steenweg 145, 3454 Geetbets

Attestnummer : **20251004-000152.000**

Uitgegeven op : **04.10.2025**

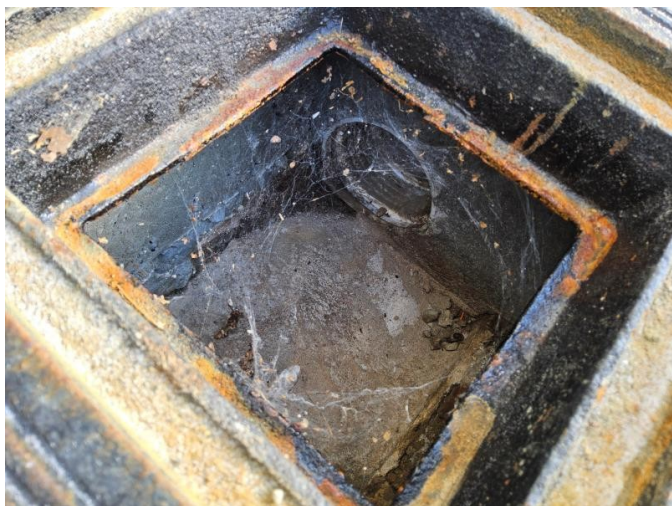
Stalen putdeksel met stenen afvoerbuïs bevatten geen asbestverdachte materialen.

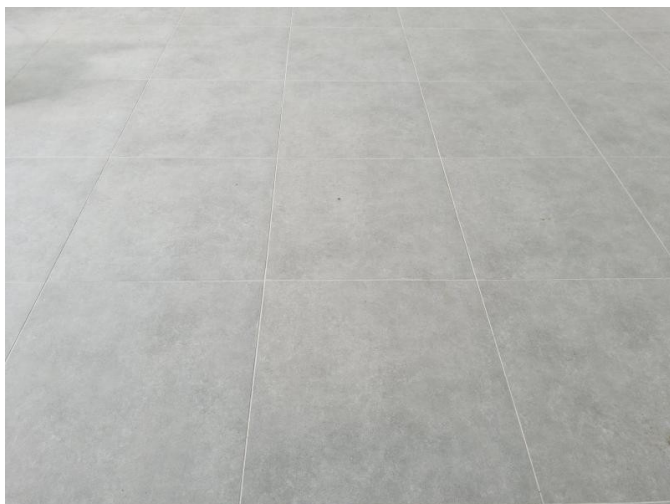
Tegels in de woning zijn niet verdacht. Inspectie van de onderliggende lijmlaag of tegels zelf is niet mogelijk zonder destructief onderzoek uit te voeren. Dit viel niet binnen onze onderzoeksopdracht.

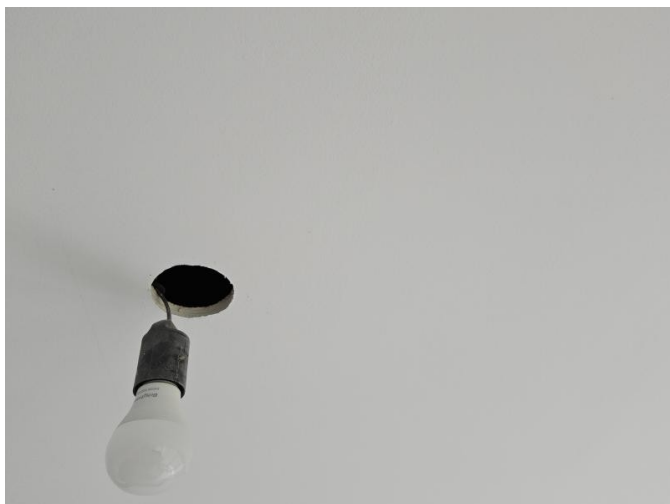
Afwerking plafond binnen uit gyproc platen, dit bevat geen asbestverdachte materialen.

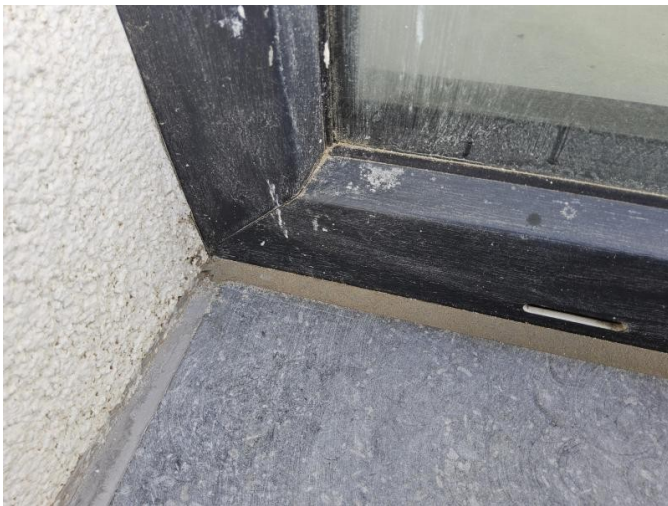
PVC schrijnwerk met soepele siliconen kitten. Deze kitten bevatten geen asbestverdachte materialen.

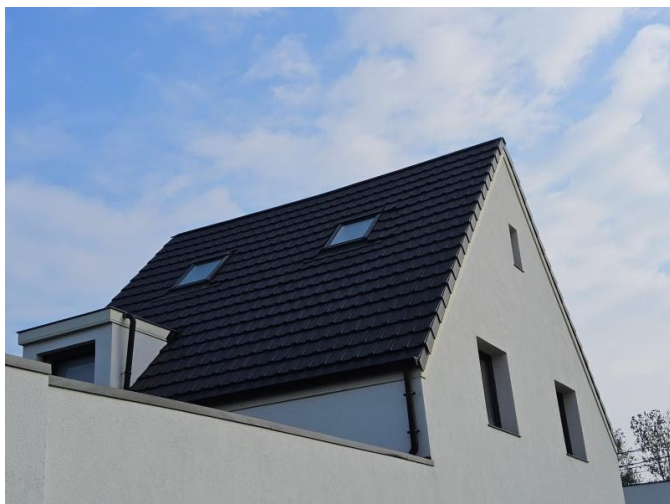
Betonnen dakpannen bevatten geen asbestverdachte materialen.

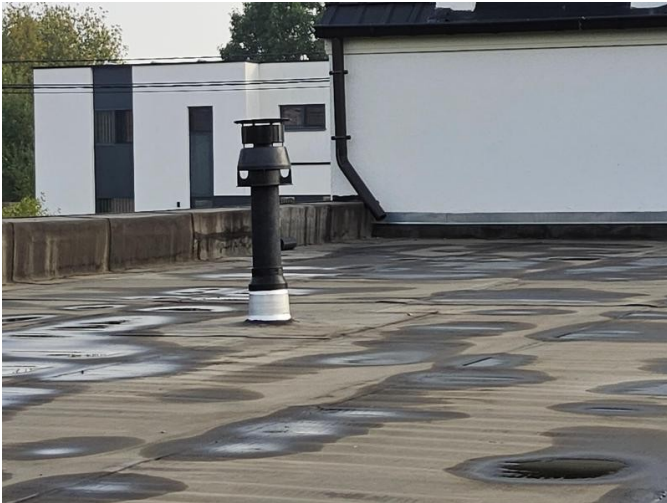
Inox rookgaskanaal aan buitenzijde van de woning. Dit type materiaal bevat geen asbestverdachte materialen.

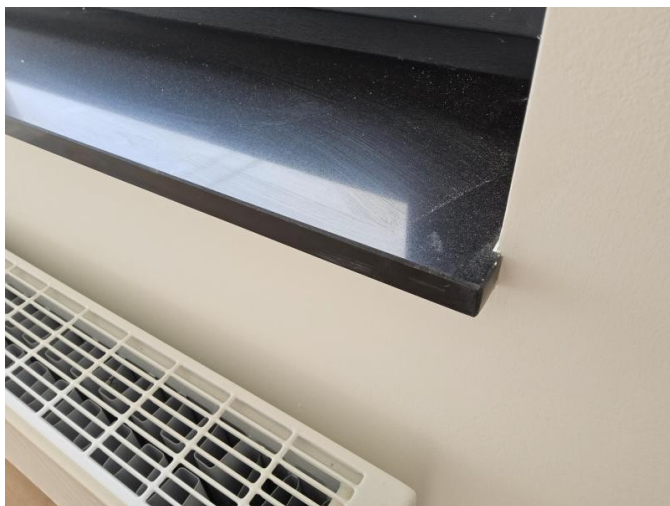
Venstertablet uit natuursteen, dit bevat geen asbestverdachte materialen.

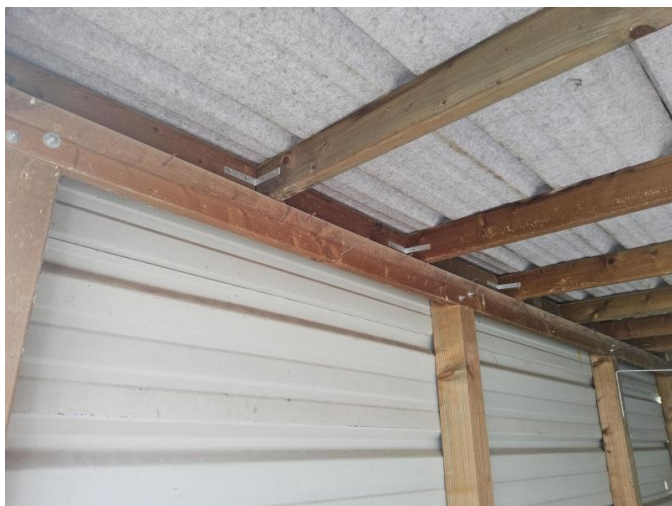
Dak- en wandbedekking in metalen platen bevatten geen asbestverdachte materialen.

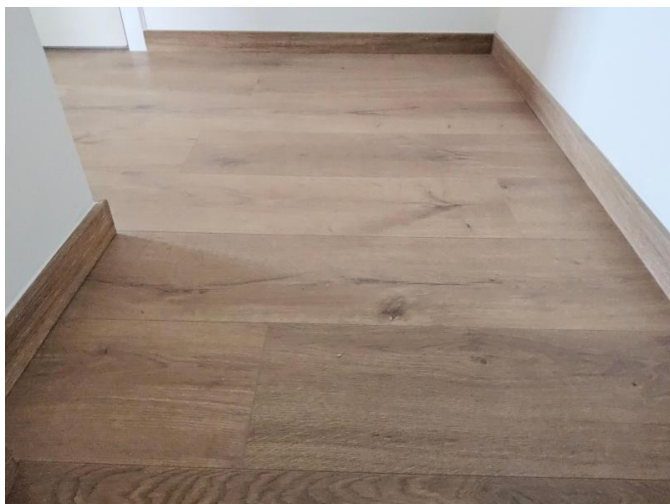
Een laminaatvloer is niet asbestverdacht. De deskundige kan geen uitspraak doen over mogelijk onderliggende toepassing zoals vinylzeil zonder destructief onderzoek uit te voeren. Dit viel niet binnen onze onderzoeksopdracht. Bij de verwijdering van de laminaatvloer dient hier bijkomende onderzoek te gebeuren.

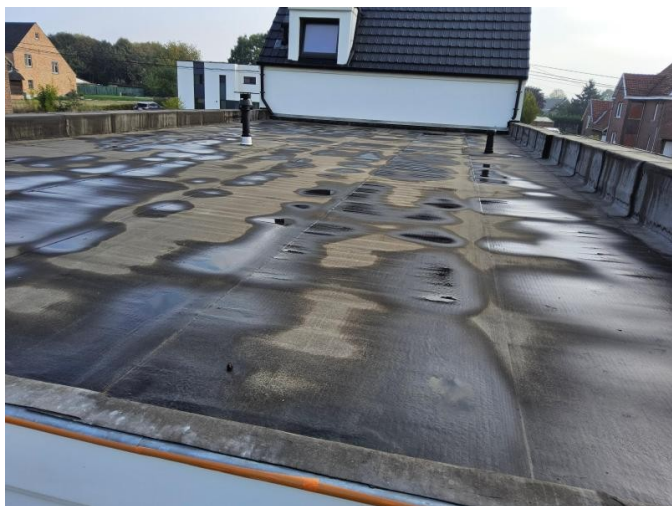
Roofing vernieuwd in 2024, dit bevat geen asbestverdachte materialen.

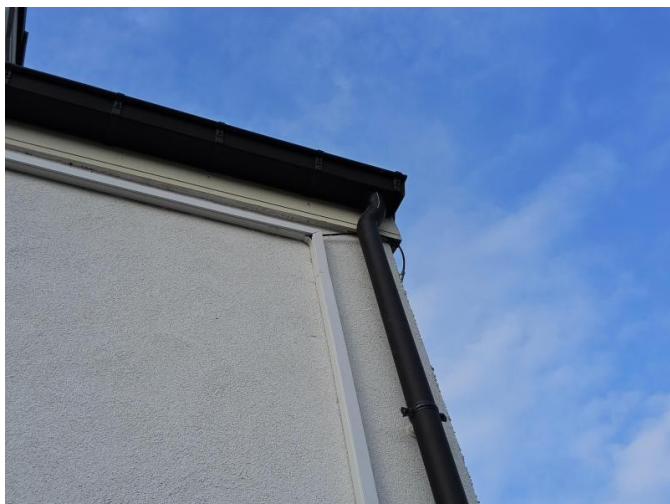
Deze aluminum dakgoot en afvoerbuïs bevat geen asbestverdachte materialen.

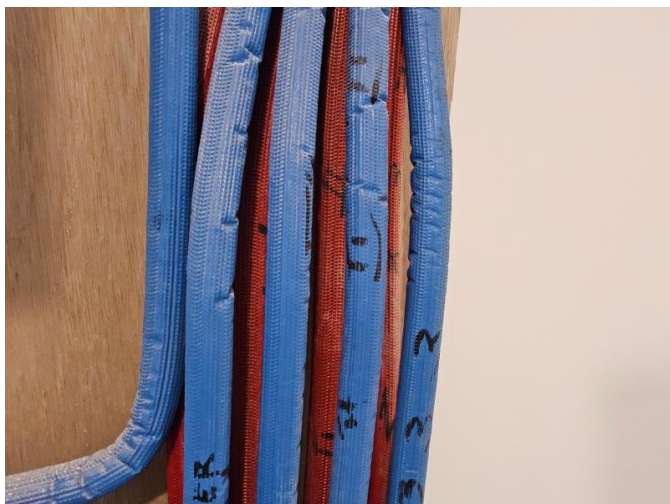
Buisisolatie uit polyethyleenschuim bevat geen asbestverdachte materialen.

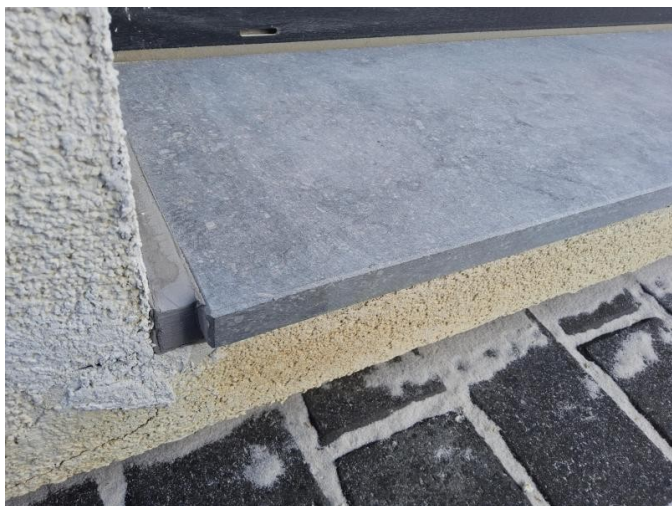
Arduin venstertabletten en/of dorpels aan de buitenzijde van het schrijnwerk. Arduin is een natuursteen en bevat geen asbestverdachte materialen.

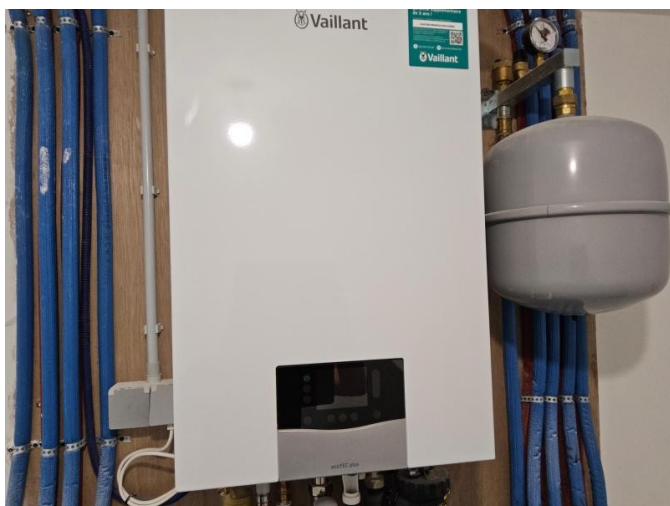
CV-ketel stookolie van het merk Vaillant uit 2024 volgens de gegevens in het serienummer op het toestel. Dit type toestellen bevat geen asbestverdachte materialen meer.

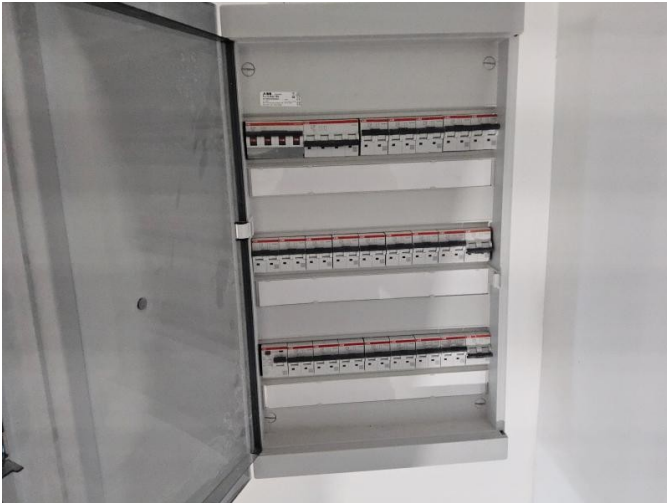
Zekeringskasten uit PVC bevatten geen asbestverdachte materialen.

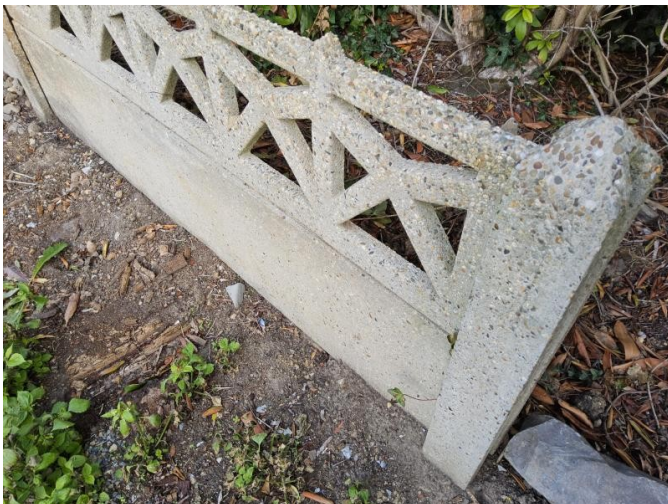
Omheining dmv betonpalen, deze bevatten geen asbestverdachte materialen.

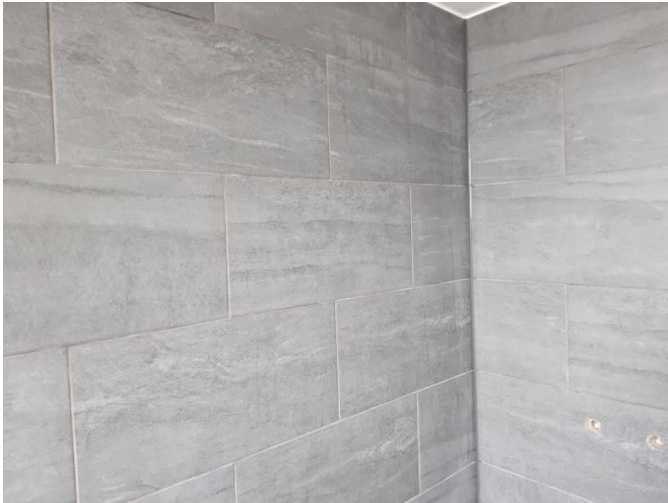
Binnenwanden afgewerkt met een intacte laag wandtegels zonder zichtbare beschadigingen. Inspectie van de onderliggende lijmlaag of tegels zelf is niet mogelijk zonder destructief onderzoek uit te voeren. Dit viel niet binnen onze onderzoeksopdracht.

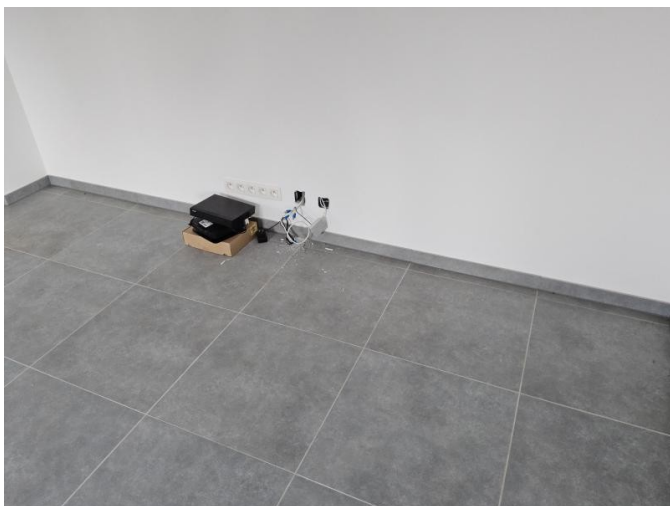
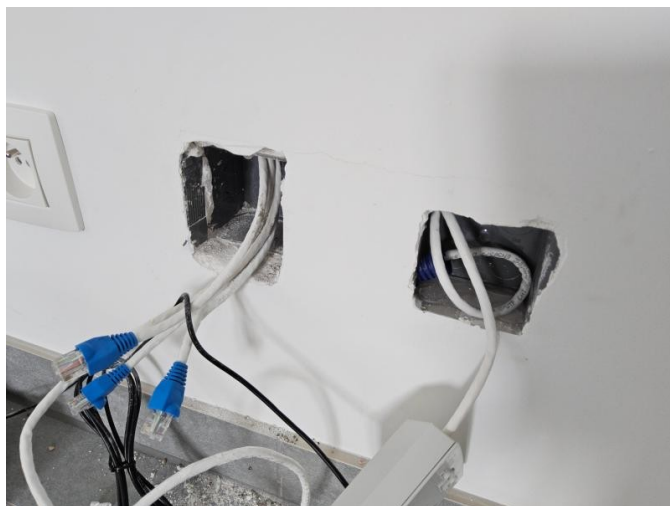
## Fiche 18: Pleister muren

Geen asbest

| # | Type | Referentie | Resultaat |
|---|---|---|---|
| 18.1 | Mengmonster | 1 | Geen asbest |
