# Asbestinventarisatetest

De Aard 25/0001, 2930 Brasschaat

Attestnummer : **20250527-000217.000**

Uitgegeven op : **27.05.2025**

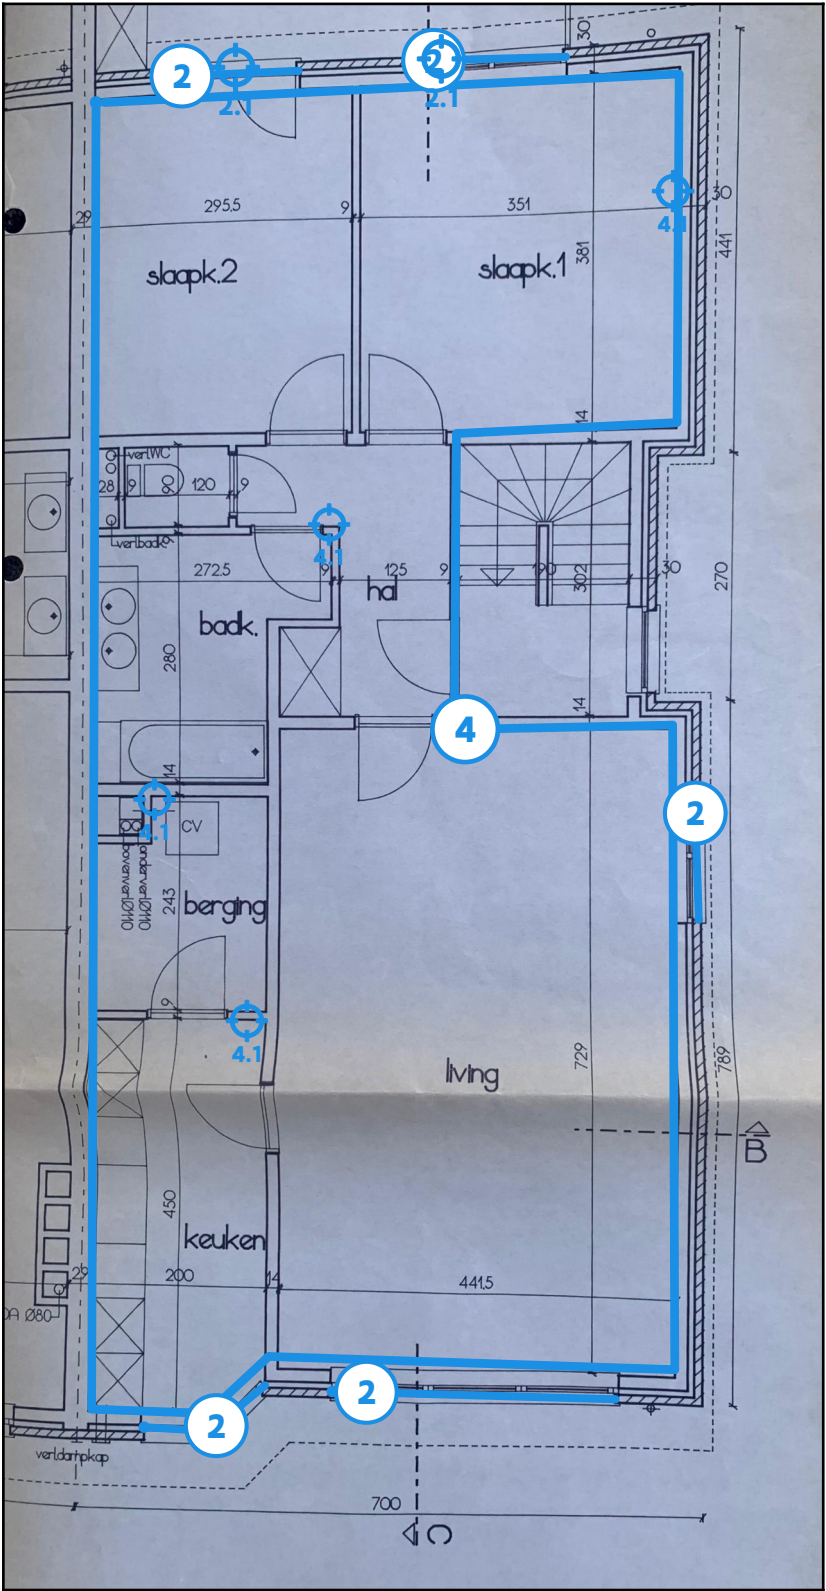
# Plan 1.1: Appartement; pleister wand en mastiek

| 2. Mastiek | Geen asbest | - |
| 4. Pleister wand | Geen asbest | - |

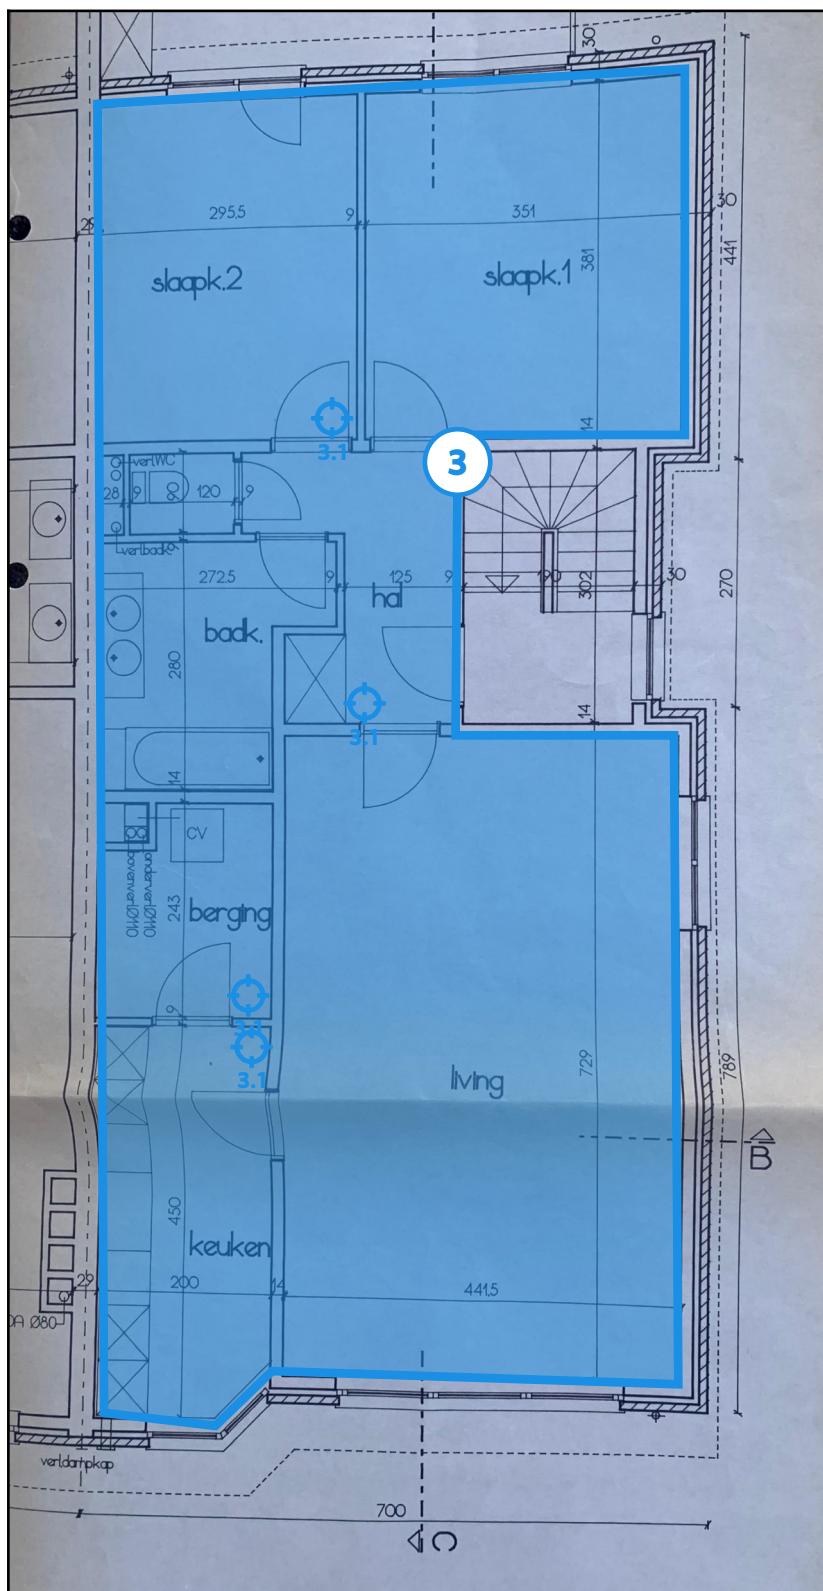
## Plan 1.2: Appartement; pleister plafond

| 3. Pleister plafond | Geen asbest | - |

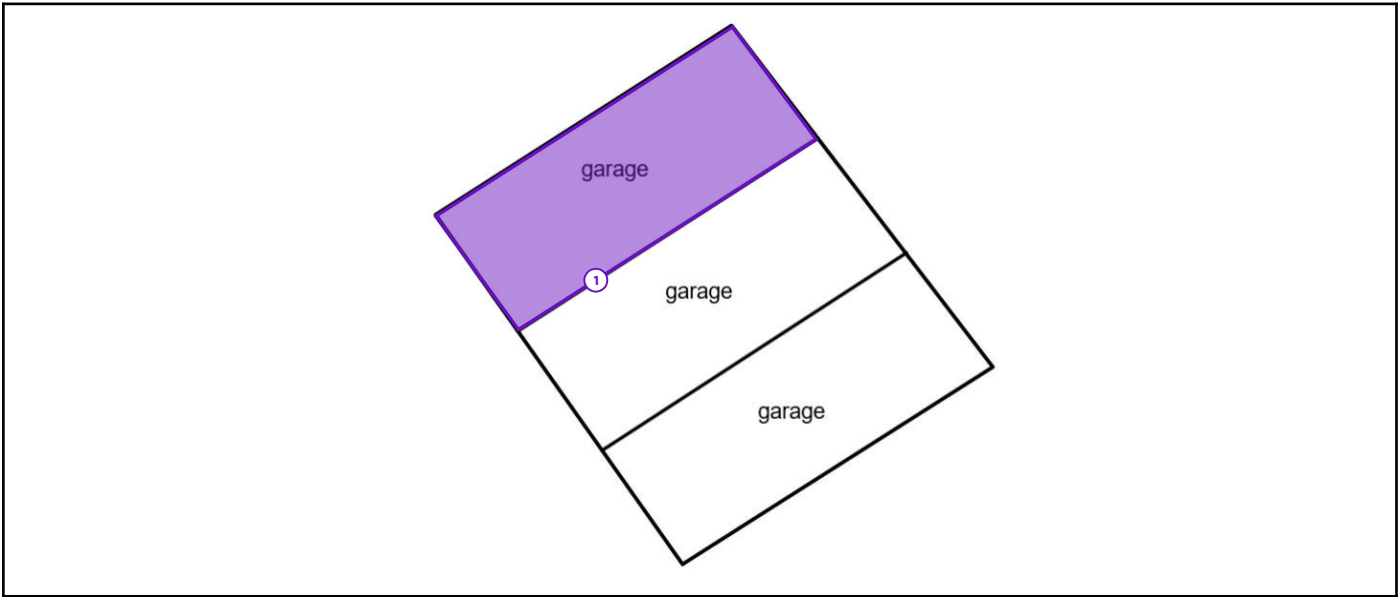
# Plan 2.1: Garage

| Beschrijving | Type | Actie |
|---|---|---|
| 1. Garage | Advies | - |

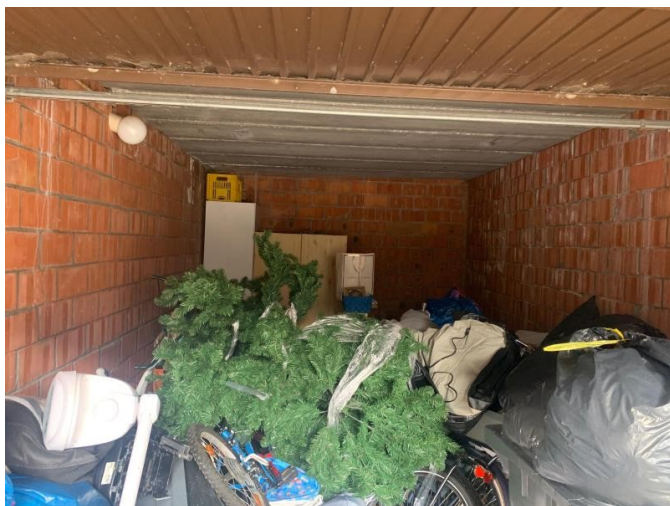
Vrije foto

Er werden geen asbestverdachte toepassingen vastgesteld in deze ruimte.

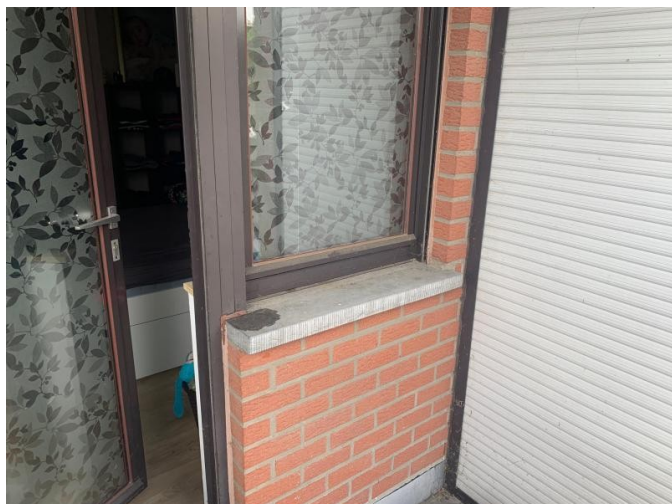
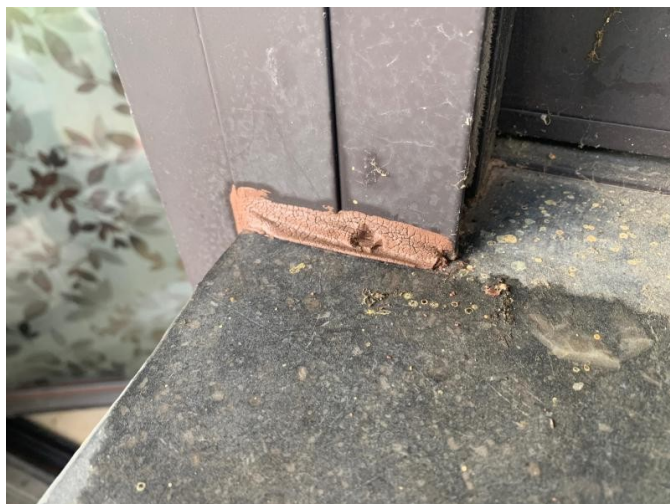
## Fiche 2: Mastiek

Geen asbest

| # | Type | Referentie | Resultaat |
|---|---|---|---|
| 2.1 | Mengmonster | MM03 | Geen asbest |

| Beschrijving | Mastiek |
| Omgeving | Buiten |

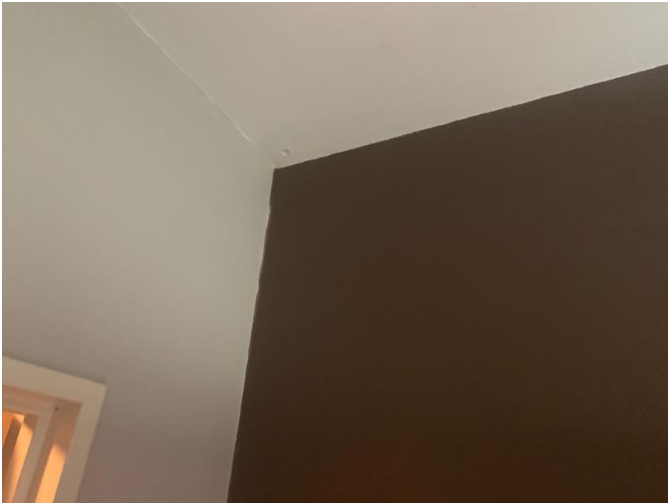
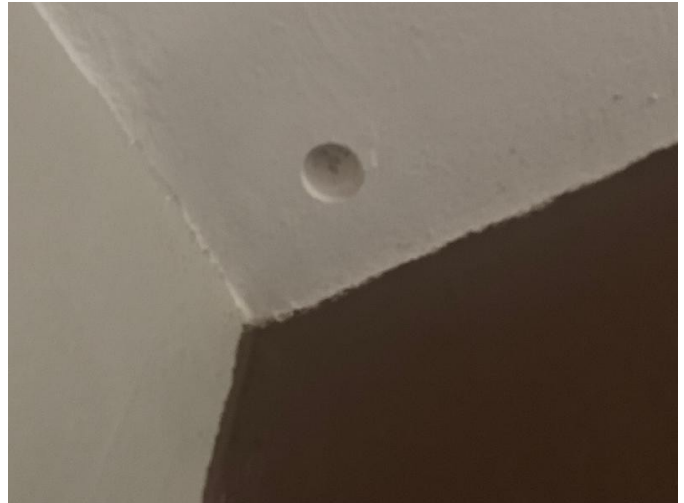
## Fiche 3: Pleister plafond

Geen asbest

| # | Type | Referentie | Resultaat |
|---|---|---|---|
| 3.1 | Mengmonster | MM02 | Geen asbest |

| Beschrijving | Pleister plafond |
| Gebondenheid op basis van bindmiddel | Niet-hechtgebonden |

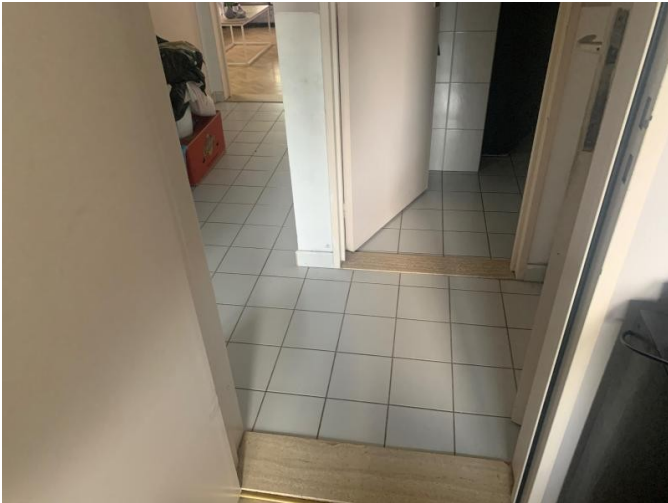
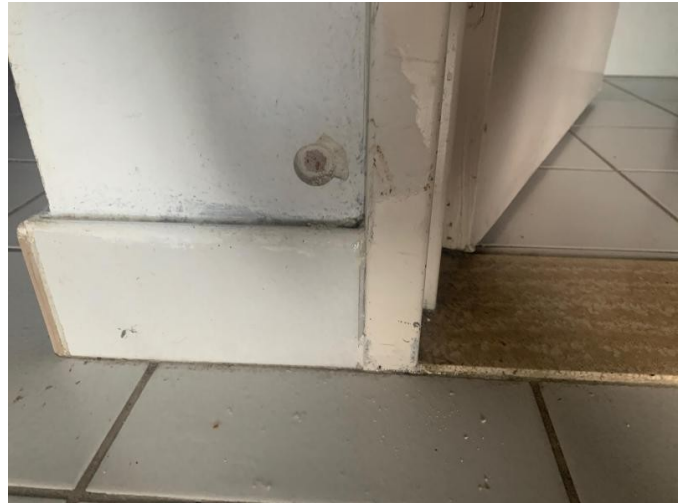
## Fiche 4: Pleister wand

Geen asbest

| # | Type | Referentie | Resultaat |
|---|---|---|---|
| 4.1 | Mengmonster | MM01 | Geen asbest |

| Beschrijving | Pleister wand |
| Gebondenheid op basis van bindmiddel | Niet-hechtgebonden |
| Opmerking | Betreft al het waarneembare pleisterwerk binnen de geïnspecteerde zone. |
