# Asbestinventarisatetest

Ed. Schelfhoutstraat 62, 1770 Liedekerke

Attestnummer : 20241224-000152.000

**Asbestveilig** (maar niet asbestvrij)

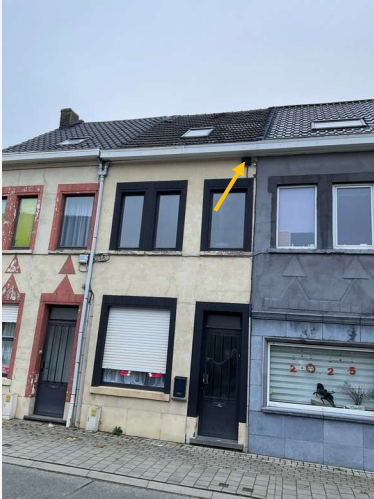
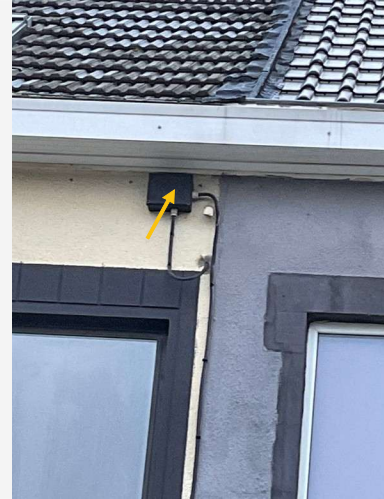
Overzichtsfoto

Detailfoto

Het asbestmateriaal valt onder de mijlpaal van 2040.

| Eindbeoordeling materiaalrisico | Laag materiaalrisico en/of verlaagde kans op vezelvrijgave |

| Asbestsoort (vezeltype) | Crocidoliet aanwezig |
| Toestand van het materiaal | Onbeschadigd, niet verweerd |

| Beschrijving | Bakeliet voorgevel |

- Zorg voor een veilig beheer. Vermijd het beschadigen van het asbestmateriaal. Controleer de toestand jaarlijks op wijzigingen.

- Eenvoudige handelingen: mag via doe-het-zelf of door werknemer(s) met opleidingsattest eenvoudige handelingen  
Bakeliet mag je zelf verwijderen met eenvoudige handelingen. Let er wel op dat de toepassingen vaak elektrische componenten bevatten, dat je dit zelf mag doen op vlak van asbest betekent niet dat er mogelijks geen elektrisch gevaar kan zijn. Bij twijfel kan er ook beroep gedaan worden op een werknemer met opleidingsattest eenvoudige handelingen.

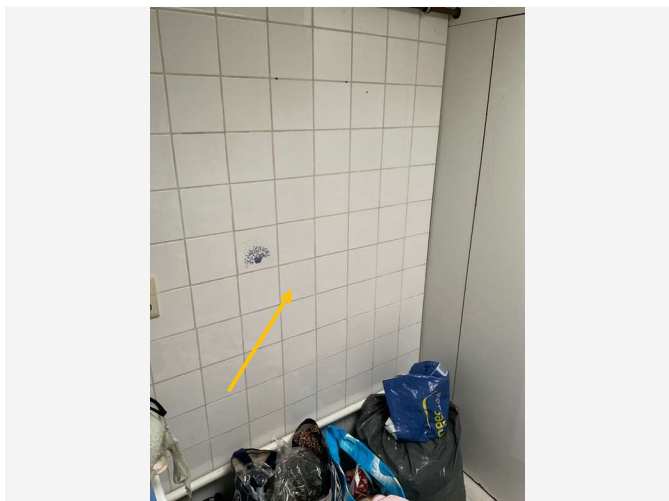
## Fiche 2: Tegellijm WANDEN

Bij gebrek aan kapotte of ontbrekende tegels kon de achterliggende lijmlaag of de op cement gebaseerde lijm/specie niet worden geïnspecteerd. Gelieve steeds aandachtig te zijn bij eventuele verbouwingen en afbraakwerken voor asbesthoudende materialen.

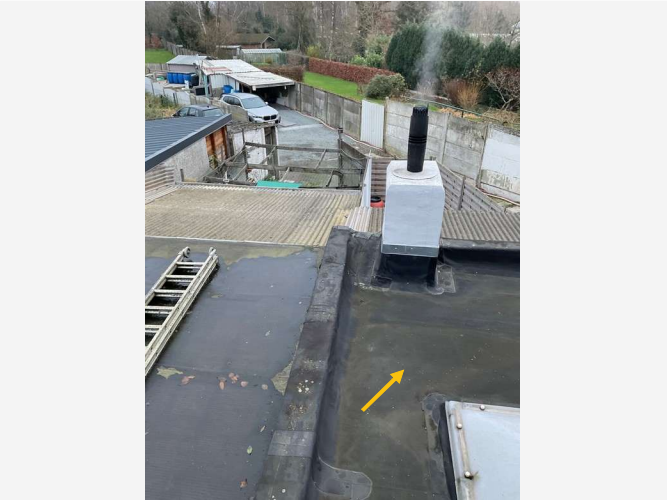
Het is mogelijk dat er onder de geïnspecteerde EPDM nog oude mogelijks asbestverdachte roofinglagen of ander materialen aanwezig zijn. Vaak werd of wordt er EPDM geplaatst bovenop oude roofings. Gelieve steeds aandachtig te zijn bij eventuele verbouwingen en afbraakwerken voor asbesthoudende materialen.

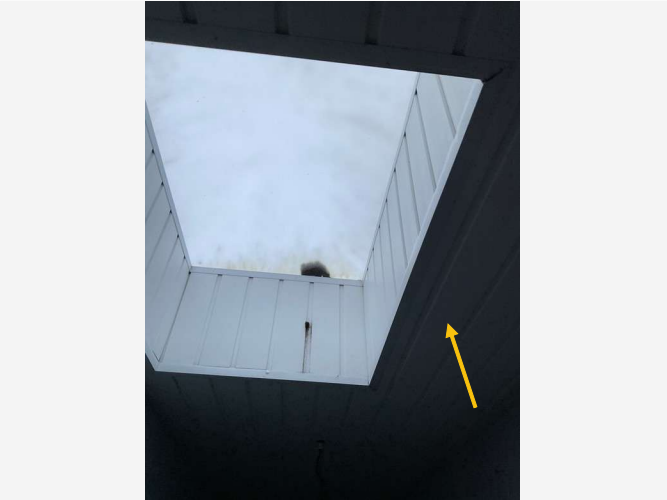
De achterliggende laag kon niet worden vastgesteld noch worden geïnspecteerd gedurende het plaatsbezoek. Er werd geen documentatie aangereikt om de primaire drager te kunnen identificeren. Gelieve steeds aandachtig te zijn bij eventuele verbouwingen en afbraakwerken voor asbesthoudende materialen.

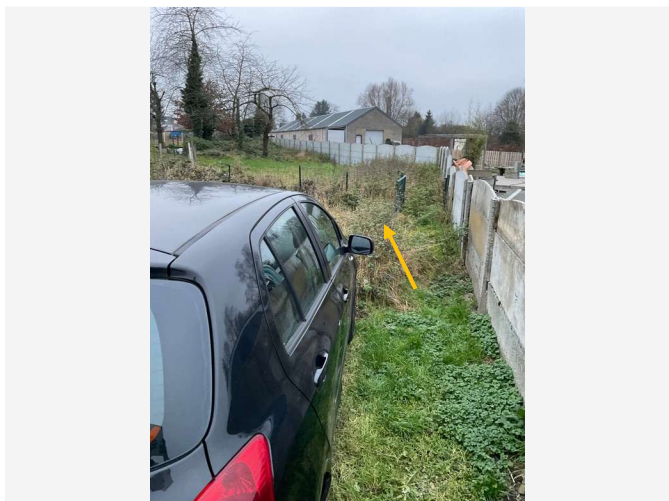
Tuin met een oppervlakte van 455m<sup>2</sup> gekend als LOT 5 is in onbebouwde toestand. Geen TCR aanwezig. Tuin verkend en geen asbestverdachte materialen aangetroffen. Tuin(lot 5) en woning(lot 2) niet aangrenzend (gescheiden door lot 7).

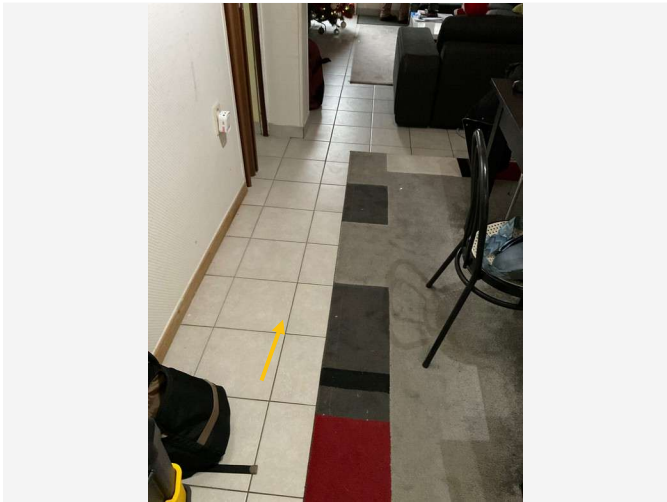
Bij gebrek aan kapotte of ontbrekende tegels kon de achterliggende lijmlaag of de op cement gebaseerde lijm/specie niet worden geïnspecteerd. Gelieve steeds aandachtig te zijn bij eventuele verbouwingen en afbraakwerken voor asbesthoudende materialen.

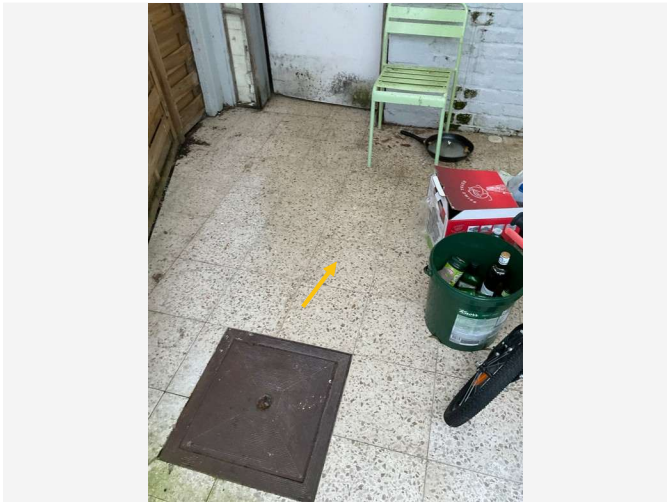
## Fiche 7: Tegellijm VLOEREN afdak

Bij gebrek aan kapotte of ontbrekende tegels kon de achterliggende lijmlaag of de op cement gebaseerde lijm/specie niet worden geïnspecteerd. Gelieve steeds aandachtig te zijn bij eventuele verbouwingen en afbraakwerken voor asbesthoudende materialen.

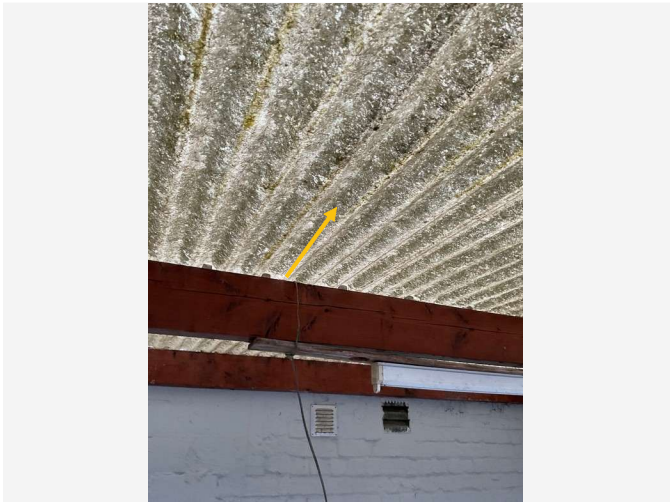
Afdak met houten draagstructuur en kunststof golfplaten.

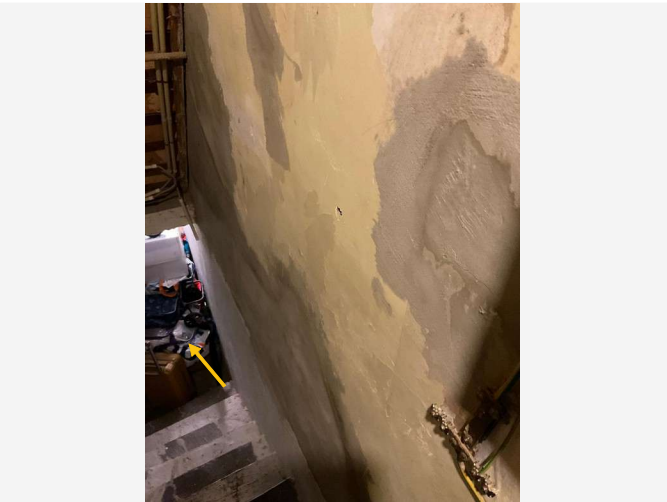
ondanks het feit dat kelder toegang lager was dn 1.50m toch geïnspecteerd. Vastgesteld dat de kelder vloer en wanden bestonden uit glad beton. Plafond uit betongewelf. Geen asbestverdachte materialen aangetroffen.

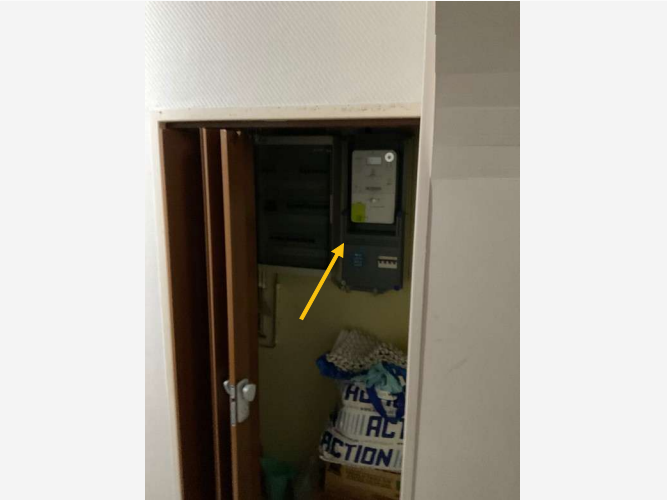
De inhoud van de elektrische installatie kon niet worden vastgesteld gedurende de inspectie. Uit de voorhanden zijnde informatie kon evenmin geconcludeerd worden of er binnenin de installatie mogelijks asbestverdachte materialen aanwezig zijn. Vaak werd hierbij asbesthoudend textiel, karton, pakkingen of meszekeringen gebruikt in dit soort toepassingen. Gelieve hier steeds aandachtig voor te zijn bij eventuele aanpassings- of verbouwingswerken.

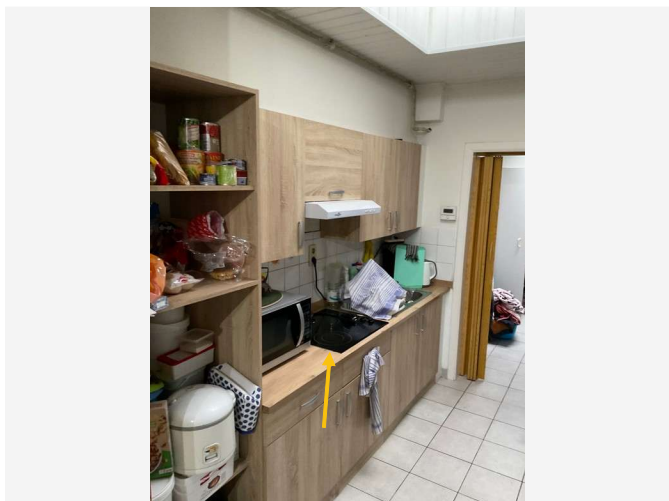
De keukenkasten zijn op zichzelf genomen niet asbestverdacht, evenwel zijn door hun positionering in de ruimte de achterliggende lagen waaraan zij gevestigd zijn niet waarneembaar. Gelieve steeds aandachtig te zijn bij eventuele verbouwingen en afbraakwerken voor mogelijks achter-, boven- of onderliggende asbesthoudende materialen.

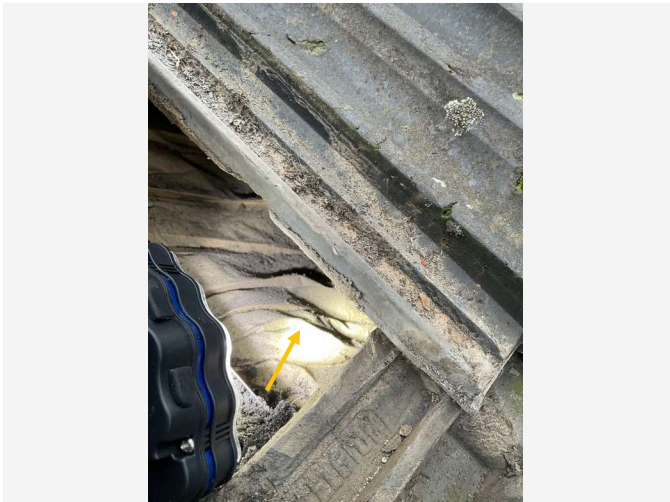
Geen onderdakplaten aanwezig. Pannen verwijderd via dakvenster. Isolatie zichtbaar en tastbaar. zolder afgetimmerd in houtplanchetten.

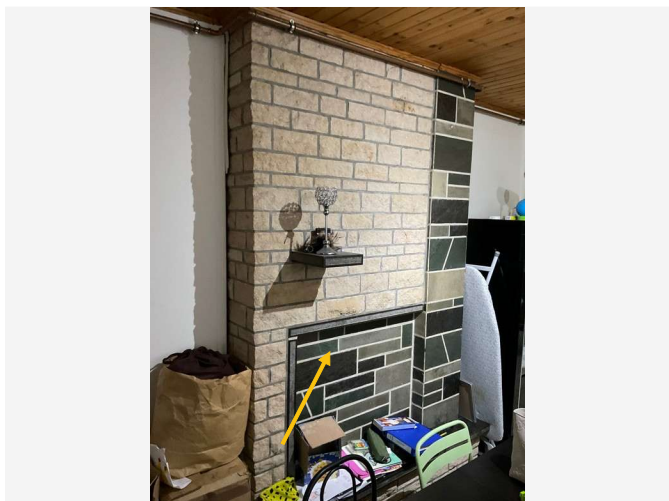
Aan de buitenkant of zichtbare delen van de haard werden geen asbestverdachte materialen aangetroffen. Het is evenwel mogelijk dat er aan de binnenzijde van de haard asbesthoudende materialen aanwezig zijn. Gelieve steeds aandachtig te zijn bij eventuele verbouwingen en afbraakwerken voor asbesthoudende materialen.

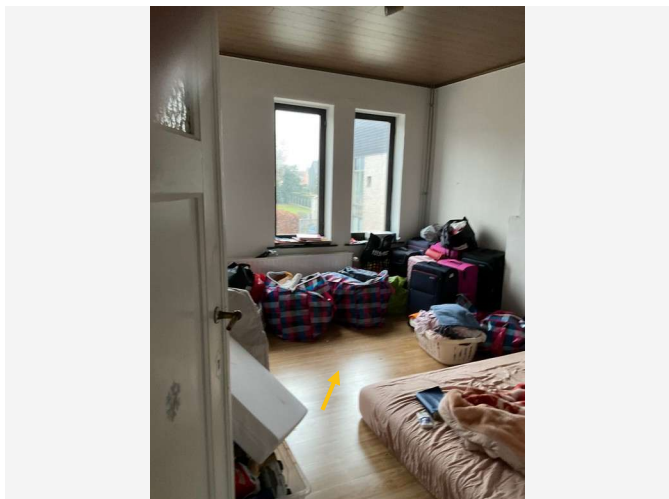
## Fiche 14: Achterliggende laag Parket/Laminaat vloer 1ste verdiep en zolder

De vloer opzich is niet-asbestverdacht, maar de achterliggende laag kon niet worden vastgesteld noch worden geïnspecteerd gedurende het plaatsbezoek. Er werd geen documentatie aangereikt om de primaire drager te kunnen identificeren. Gelieve steeds aandachtig te zijn bij eventuele verbouwingen en afbraakwerken voor asbesthoudende materialen.

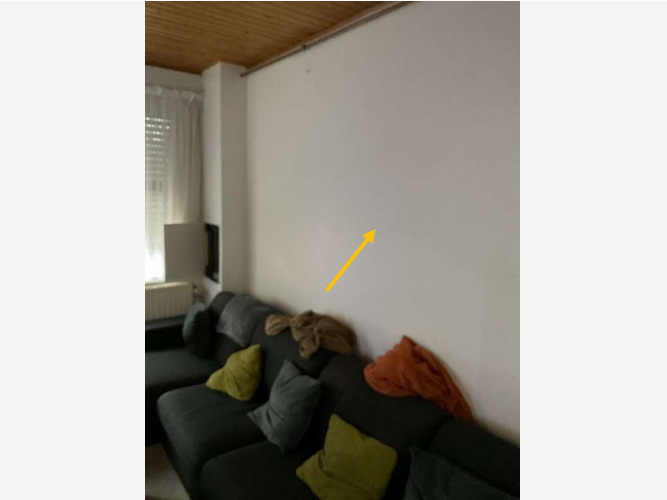
De achterliggende laag kon niet worden vastgesteld noch worden geïnspecteerd gedurende het plaatsbezoek. Er werd geen documentatie aangereikt om de primaire drager te kunnen identificeren. Gelieve steeds aandachtig te zijn bij eventuele verbouwingen en afbraakwerken voor asbesthoudende materialen.

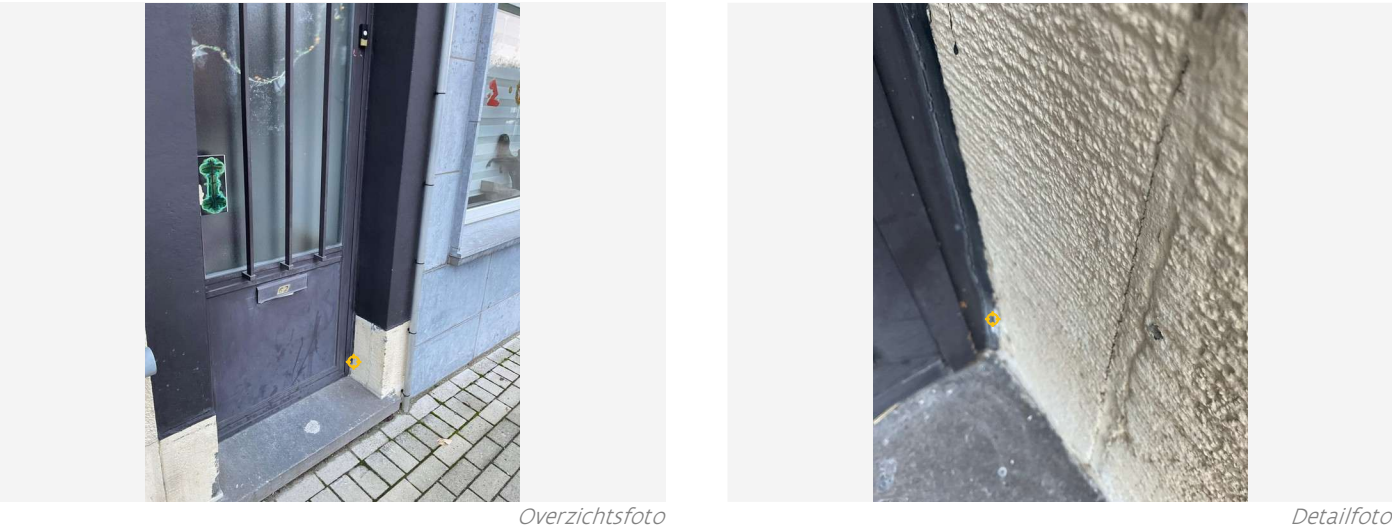
Geen asbest

| # | Type | Referentie | Resultaat |
|---|---|---|---|
| 16.1 | Puntmonster | MM03 | Geen asbest |

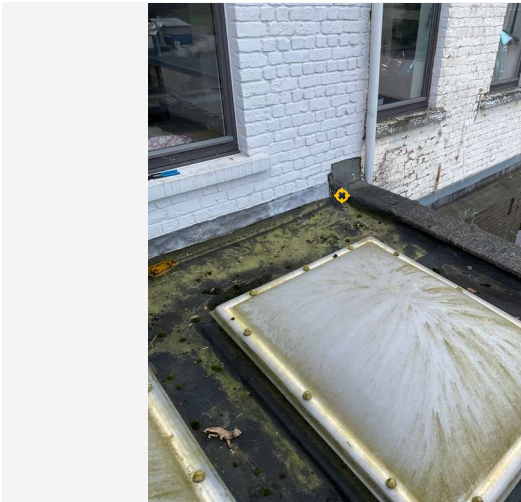
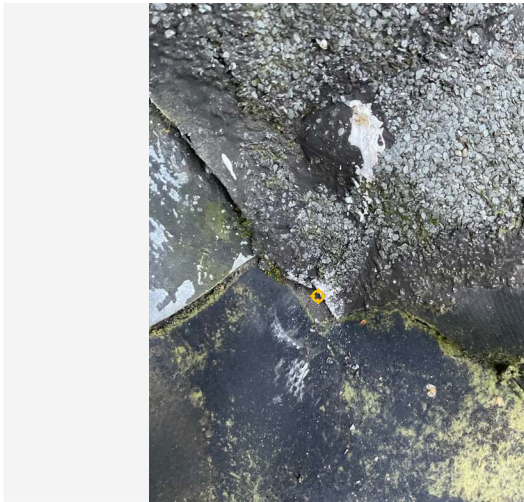
Geen asbest

| # | Type | Referentie | Resultaat |
|---|---|---|---|
| 17.1 | Puntmonster | MM04 | Geen asbest |

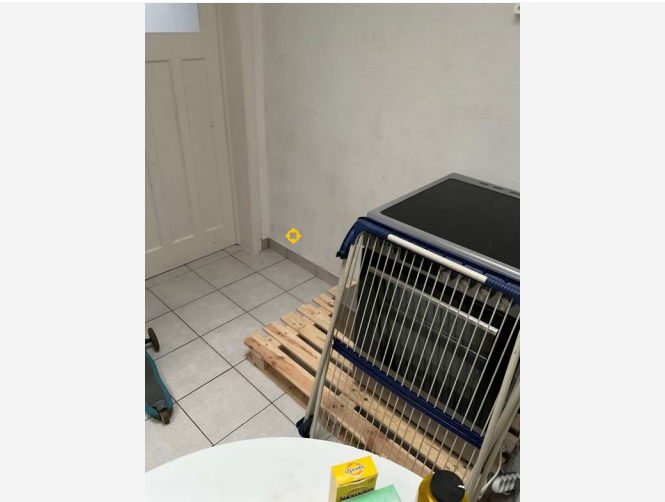
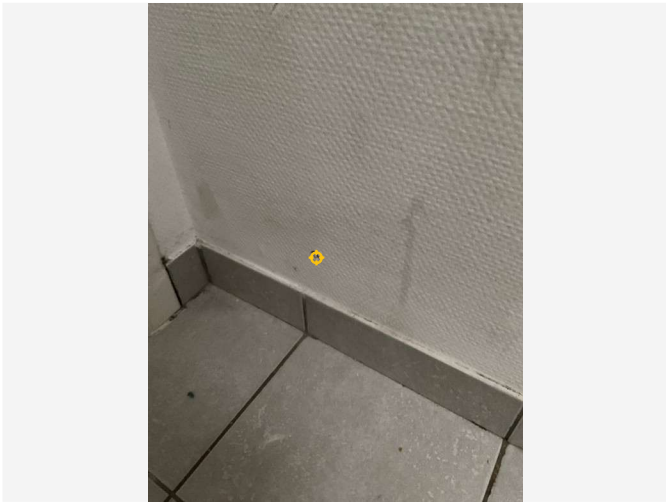
Geen asbest

| # | Type | Referentie | Resultaat |
|---|---|---|---|
| 18.1 | Mengmonster | MM01 | Geen asbest |
