# Asbestinventarisatetest

Valkenlaan 14, 2900 Schoten

Attestnummer : 20260201-000058.000

**Asbestveilig** (maar mogelijk niet asbestvrij)

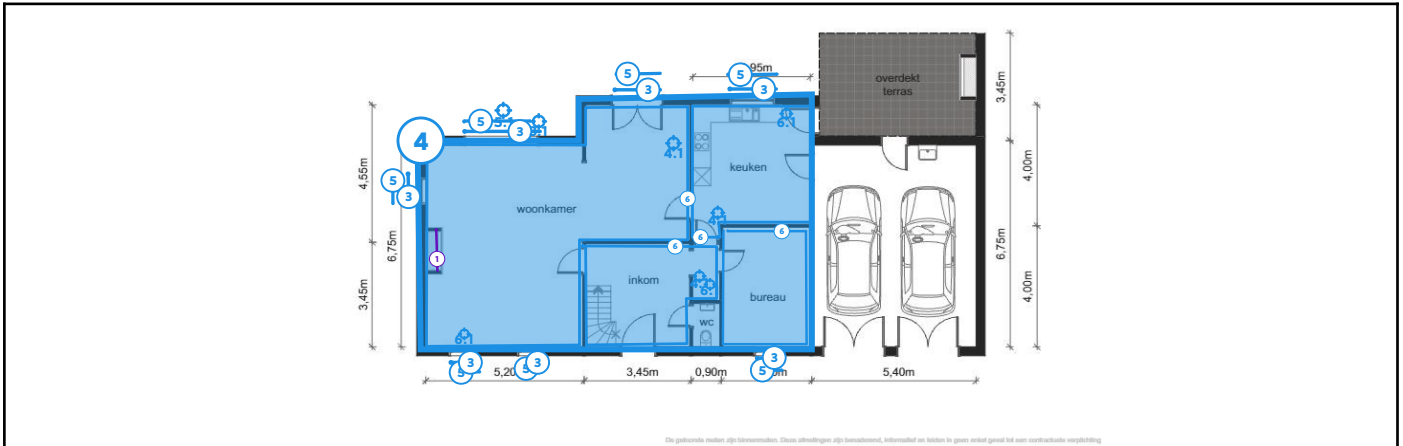
# Plan 1.1: Gelijkvloers

Beschrijving	Type	Actie
1. Schouw	Beperking	-
3. Kit gevelsteen/profiel	Geen asbest	-
3.1 Code: 3. Kit	Puntmonster	-
4. Bezetting plafond	Geen asbest	-
4.1 Code: 2. Bezetting plafond	Mengmonster	-
5. Stopverf ramen	Geen asbest	-
5.1 Code: 4. Stopverf	Puntmonster	-
6. Bezetting muren	Geen asbest	-
6.1 Code: 1. Bezetting muren	Mengmonster	-

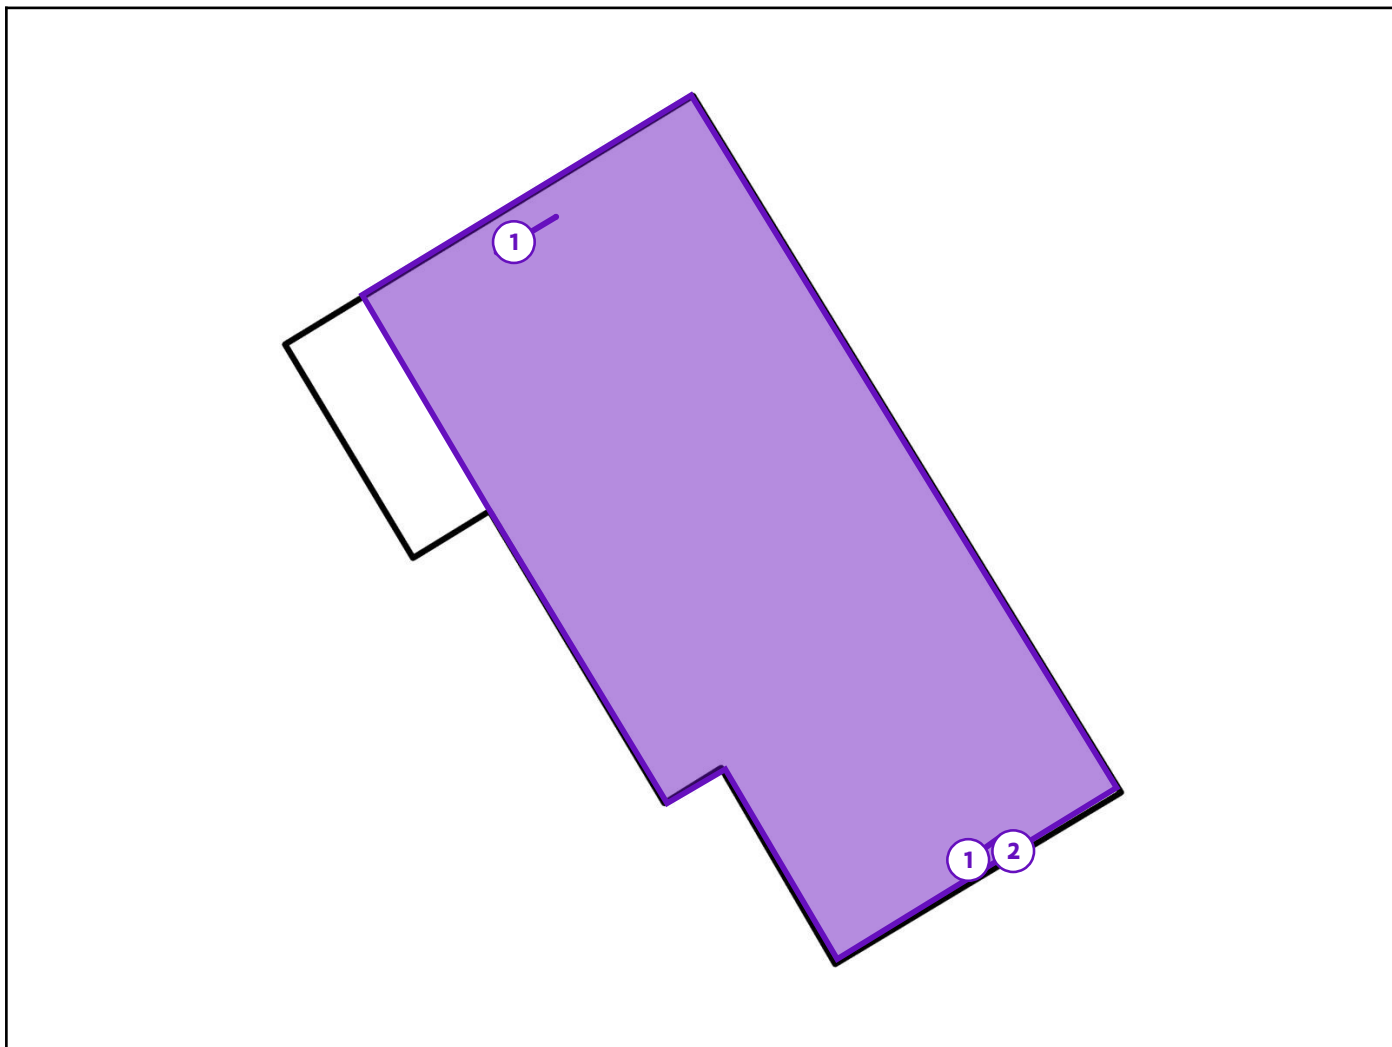
## Plan 1.3: Dak-zolderplan

Beschrijving	Type	Actie
1. Schouw	Beperking	-
2. zolder is niet toegankelijk	Beperking	-

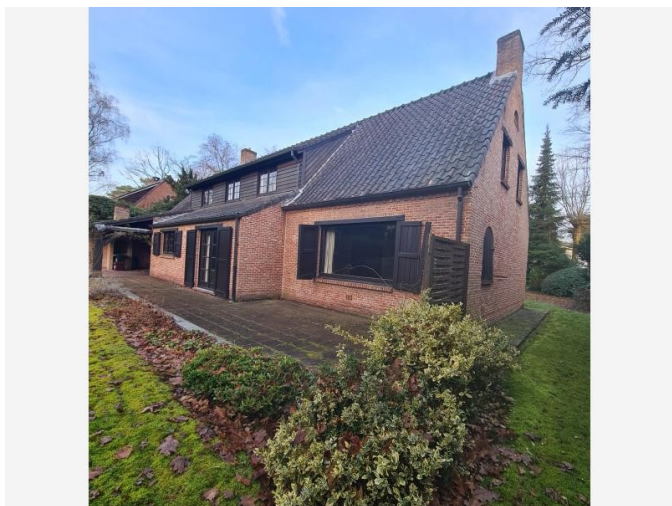
*Situeringfoto*

**Reden:** Het te onderzoeken materiaal situeert zich hoger dan 3,50 m te rekenen vanaf een veilige ondergrond

**Uitleg van de asbestdeskundige:** De schouw is niet langst de binnenzijde te inspecteren.

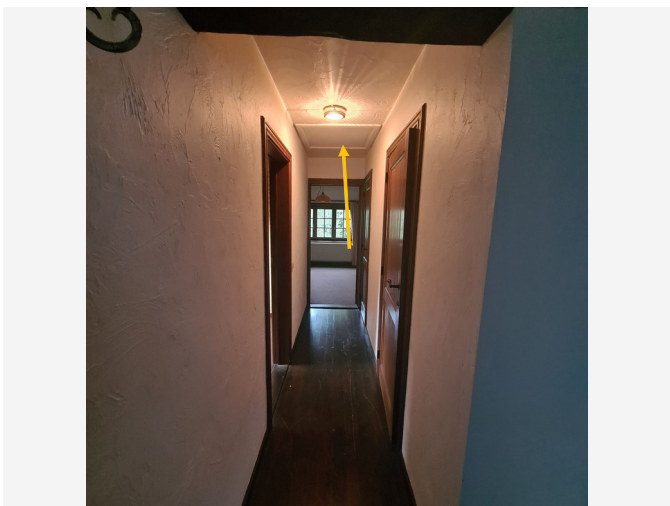
*Situeringfoto*

**Reden:** Slotvaste toegangspoort, -deur of -luik

**Uitleg van de asbestdeskundige:** We hebben het luik niet kunnen openen.

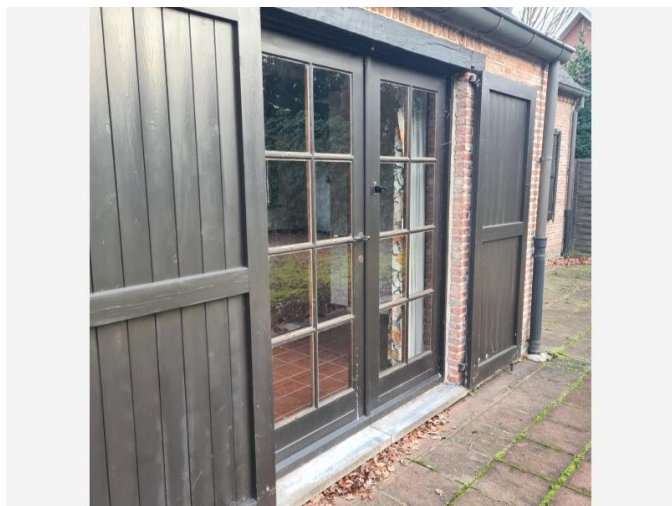
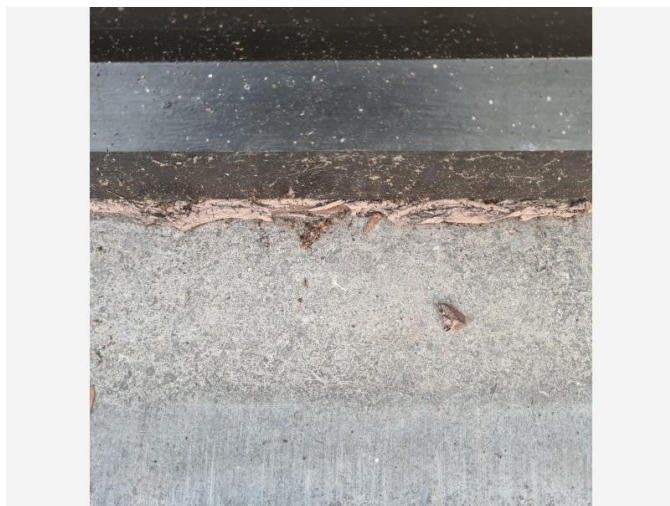
## Fiche 3: Kit gevelsteen/profiel

Geen asbest

#	Type	Referentie	Resultaat
3.1	Puntmonster	3. Kit	Geen asbest

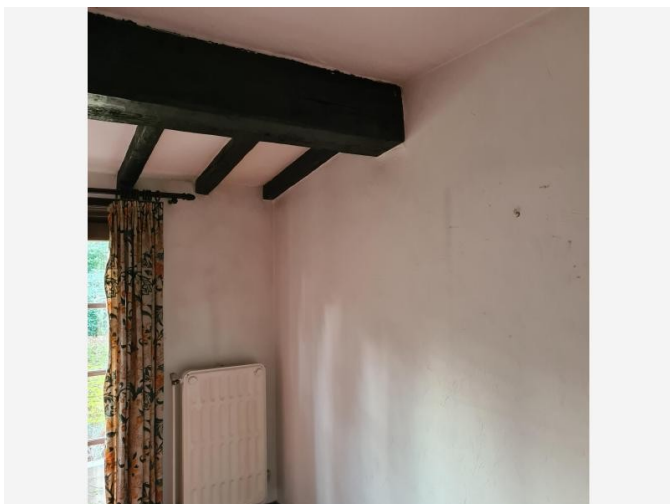
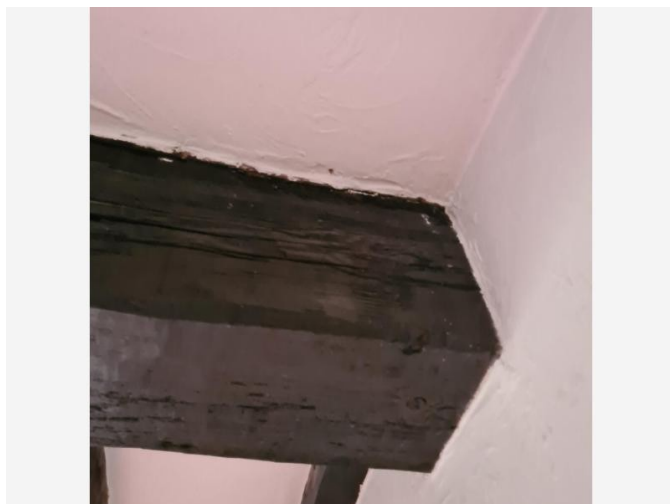
## Fiche 4: Bezetting plafond

Geen asbest

#	Type	Referentie	Resultaat
4.1	Mengmonster	2. Bezetting plafond	Geen asbest

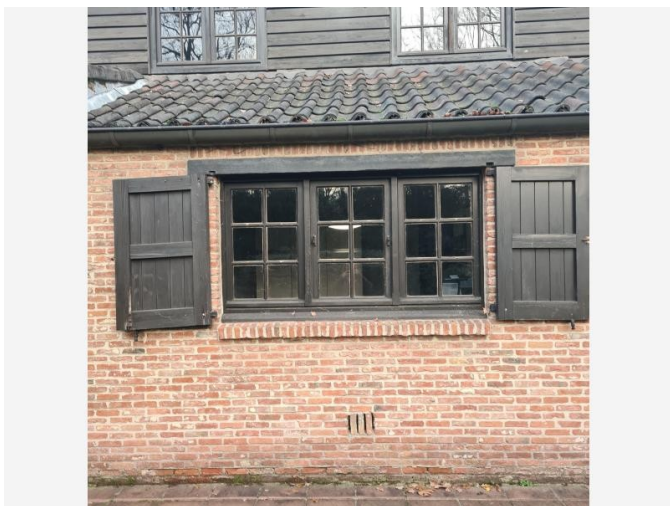
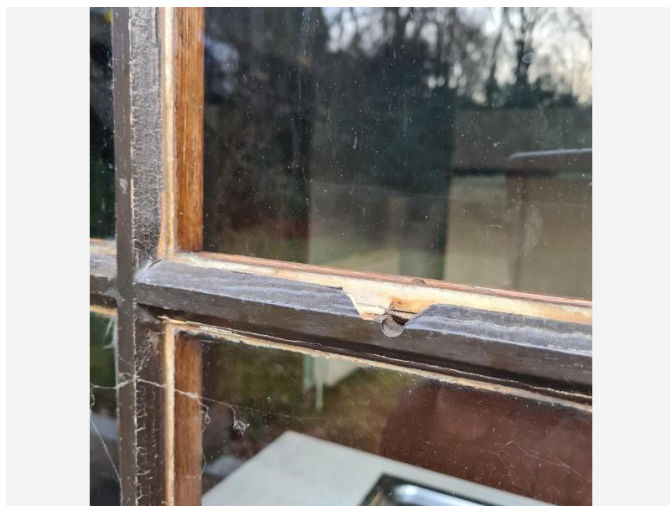
## Fiche 5: Stopverf ramen

Geen asbest

#	Type	Referentie	Resultaat
5.1	Puntmonster	4. Stopverf	Geen asbest

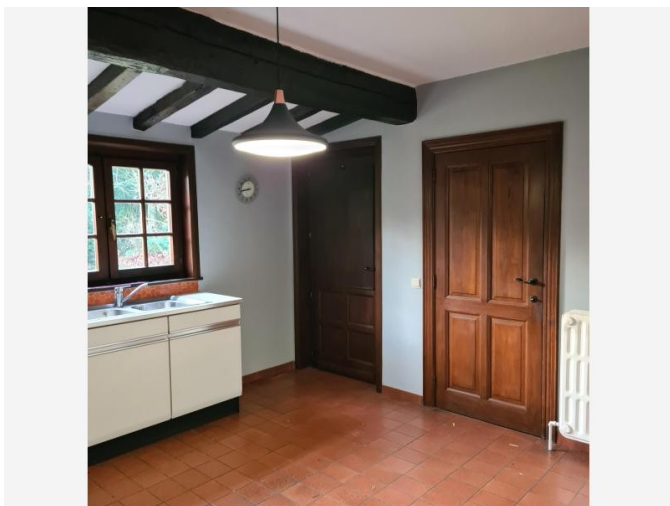
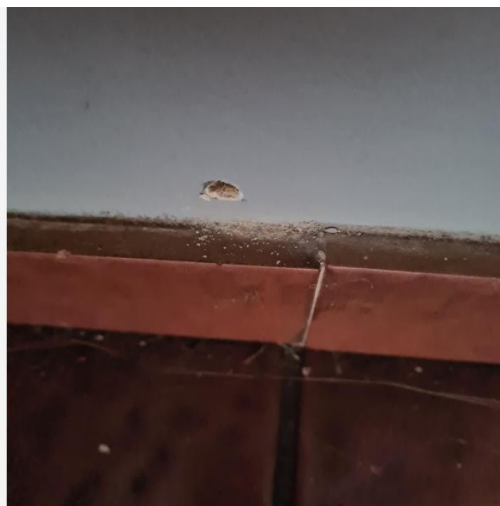
## Fiche 6: Bezetting muren

Geen asbest

#	Type	Referentie	Resultaat
6.1	Mengmonster	1. Bezetting muren	Geen asbest
