# Asbestinventarisatetest

Sint-Maartensdal 6, 3210 Lubbeek

Attestnummer : 20241008-000425.000

Uitgegeven op : 08.10.2024

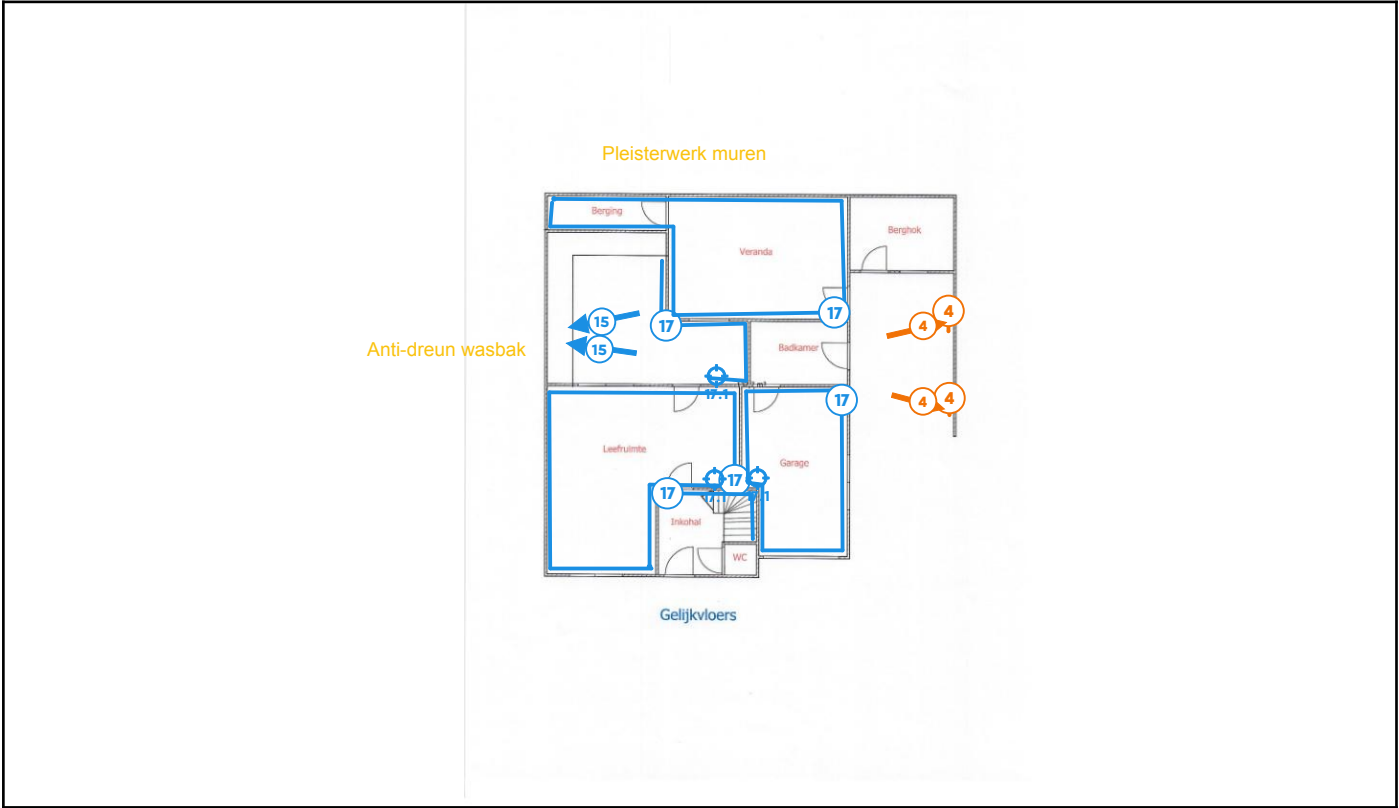
# Plan 1.1: Gelijkvloers

| Beschrijving | Type | Actie |
|---|---|---|
| 4. Asbestcement bloembakken | Asbestmateriaal | Verwijderen |

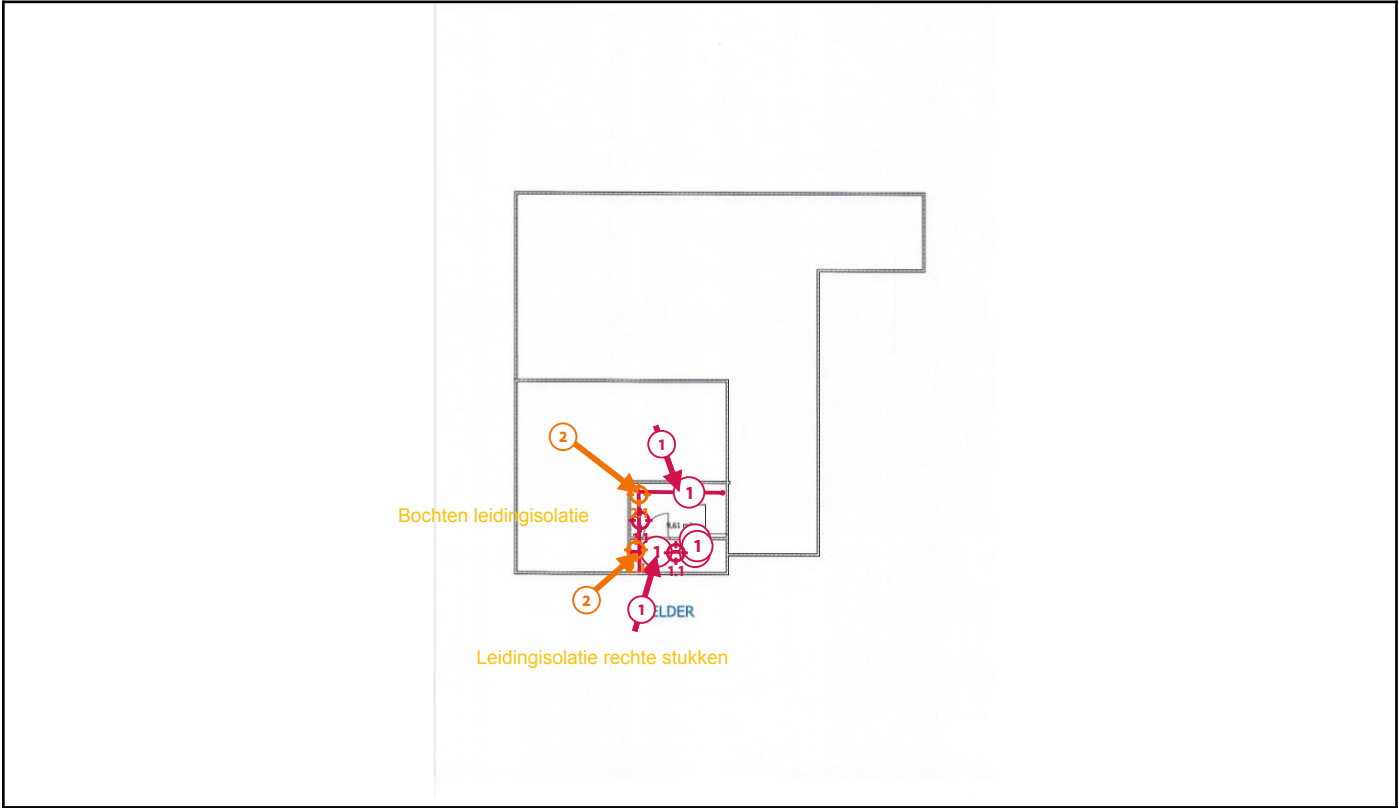
# Plan 1.13: Kelder

| Beschrijving | Type | Actie |
|---|---|---|
| 1. Kelder leidingisolatie rechte stukken | Asbestmateriaal | Dringend verwijderen |
| 2. Kelder leidingisolatie Bochten | Asbestmateriaal | Verwijderen |

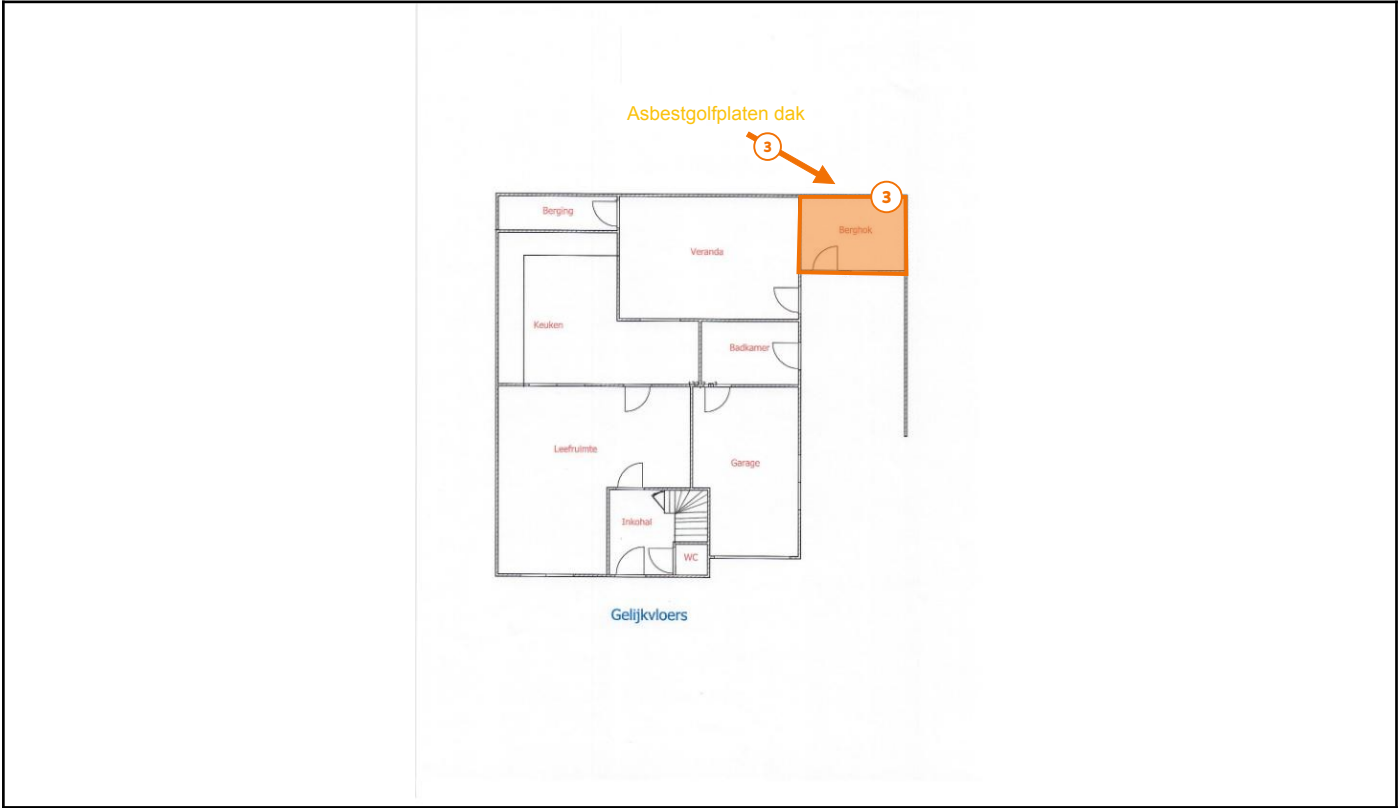
# Plan 2.1: Gelijkvloers

| Beschrijving | Type | Actie |
|---|---|---|
| 3. Asbestgolfplaten dak | Asbestmateriaal | Verwijderen |

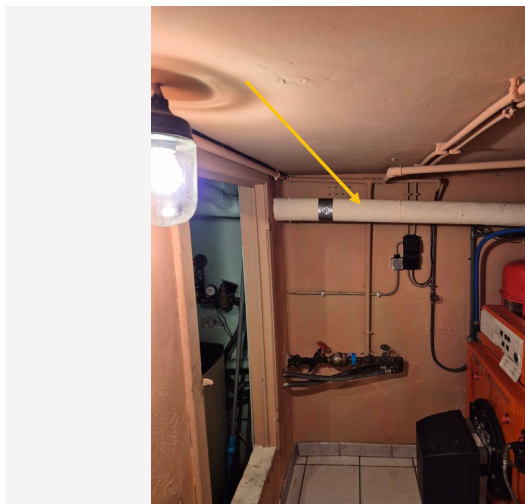
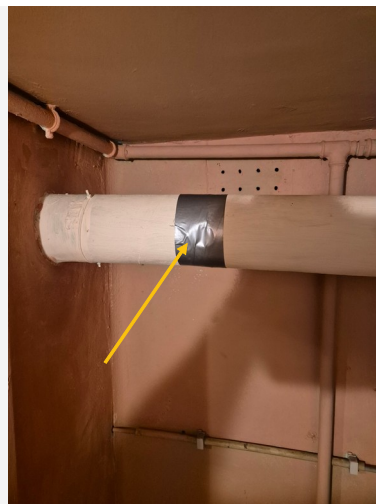
| Eindbeoordeling materiaalrisico | Hoog materiaalrisico en/of hoge kans op vezelvrijgave |

| Toestand van het materiaal | Matig beschadigd, matig verweerd |

| # | Type | Referentie | Resultaat |
|---|---|---|---|
| 1.1 | Mengmonster | MM10 | Amosiet |

| Beschrijving | Kelder leidingisolatie rechte stukken |
| Opmerking | An het uiteinde en aan de traptrede is er vrij veel schade waardoor er emissie kan vrijkomen |

Dringend verwijderen

- Sluit de ruimte luchtdicht af en vermijd het betreden van de ruimte.
- Verwijder dit asbestmateriaal zo snel mogelijk. Volg de toestand goed op.

- Hermetische zone (erkend asbestverwijderaar)  
Verwijdering van deze toepassing zorgt voor vezelvrijgave.  
Verwijdering door een erkend asbestverwijderaar in hermetische zone is verplicht.

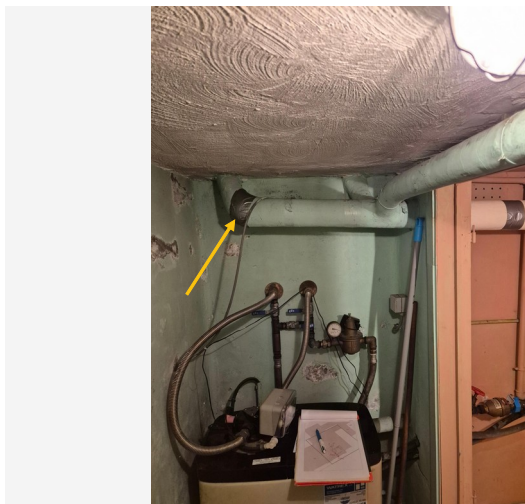
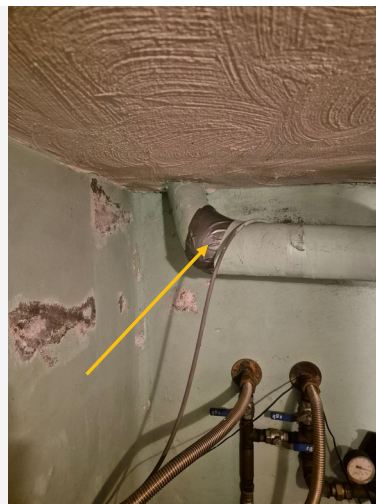
| Eindbeoordeling materiaalrisico | Verhoogd materiaalrisico en/of verhoogde kans op vezelvrijgave |

| Toestand van het materiaal | Licht beschadigd, licht verweerd. Intact calciumsilicaatmateriaal of categorie III 'gebondenheid' |

| # | Type | Referentie | Resultaat |
|---|---|---|---|
| 2.1 | Mengmonster | MM09 | Amosiet |

| Beschrijving | Kelder leidingisolatie Bochten |
| Opmerking | Totale lengte bochten ongeveer |

Verwijderen

- Sluit de ruimte luchtdicht af en vermijd het betreden van de ruimte.
- Verwijder dit asbestmateriaal zo snel mogelijk. Volg de toestand goed op.

- Hermetische zone (erkend asbestverwijderaar)  
Verwijderen van deze toepassing zorgt voor vezelvrijgave.  
Verwijderen door een erkend asbestverwijderaar in hermetische zone is verplicht.

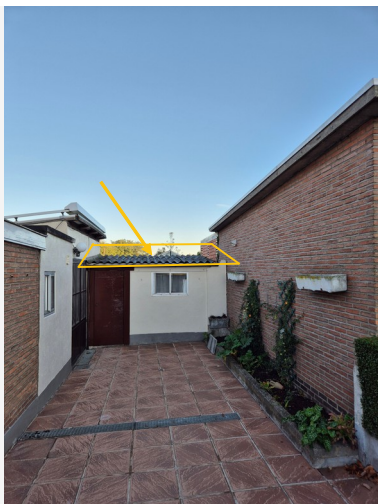
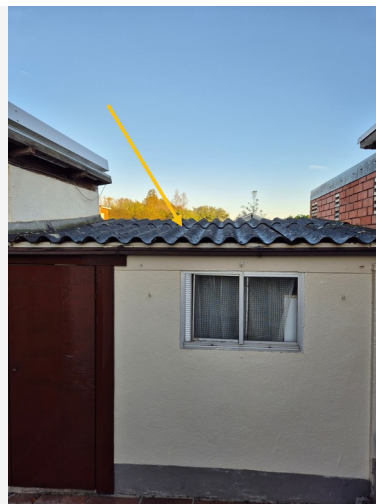
| Eindbeoordeling materiaalisico | Verhoogd materiaalisico en/of verhoogde kans op vezelvrijgave |

| Toestand van het materiaal | Matig beschadigd, matig verweerd |

| Beschrijving | Asbestgolfplaten dak |

Verwijderen

- Zorg voor een veilig beheer en verwijder dit asbestmateriaal wanneer het bij werken eenvoudig bereikbaar wordt. Controleer de toestand jaarlijks op wijzigingen.

- Eenvoudige handelingen: mag via doe-het-zelf of door werknemer(s) met opleidingsattest eenvoudige handelingen  
Indien in zijn geheel kan verwijderd worden, mag eenvoudige handelingen met de nodige voorzorgsmaatregelen, dubbel verpakken en afvoeren naar het containerpark.

Best laten verwijderen door een aannemer met opleidingsattest eenvoudige handelingen voor een correcte afhandeling.

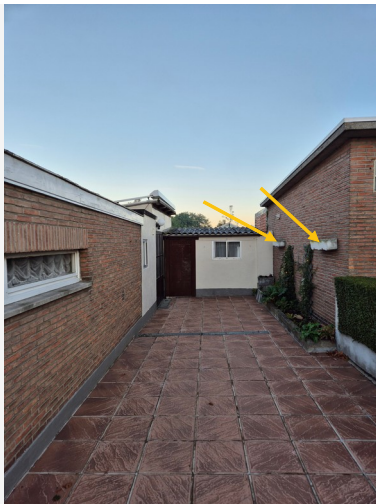
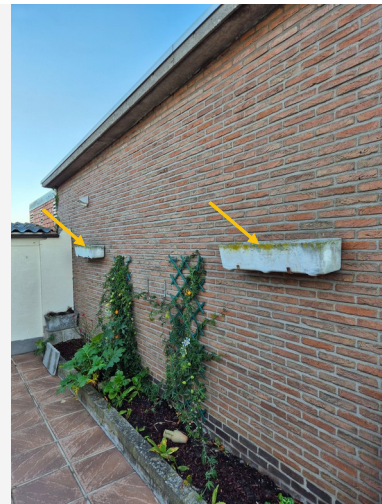
| Eindbeoordeling materiaalrisico | Verhoogd materiaalrisico en/of verhoogde kans op vezelvrijgave |

| Toestand van het materiaal | Matig beschadigd, matig verweerd |

| Beschrijving | Asbestcement bloembakken |

Verwijderen

- Verwijder dit asbestmateriaal zo snel mogelijk. Volg de toestand goed op.

- Eenvoudige handelingen: mag via doe-het-zelf of door werknemer(s) met opleidingsattest eenvoudige handelingen  
Relatief eenvoudig op te nemen in zijn geheel, dubbel in folie te verpakken en af te voeren naar het containerpark.

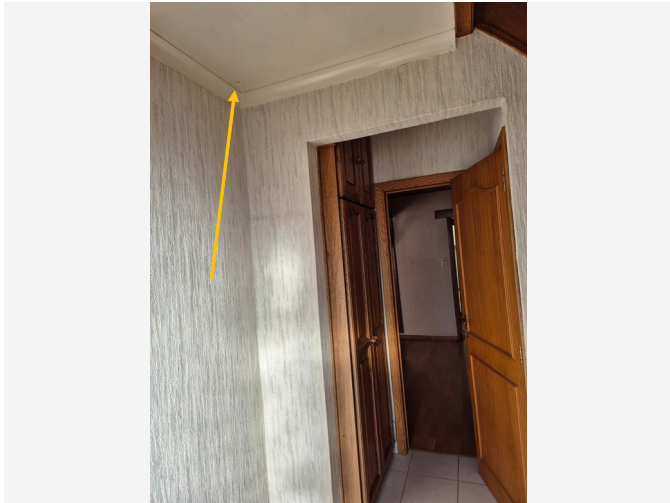
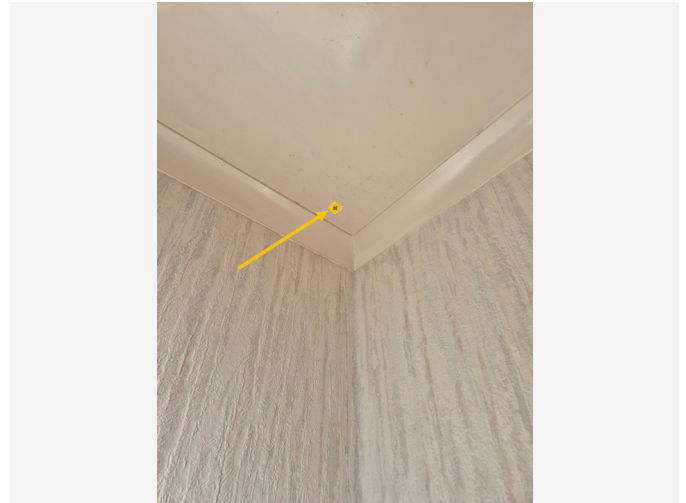
## Fiche 16: Pleisterwerk plafond

Geen asbest

| Opmerking | De resterende plafonds bestaan, zowel beneden als boven uit houten lamellen of houten tegels , met daarboven hetzelfde pleisterwerk. ( vrij van asbest) |
